## Tilstandsvurdering og energiscreening

Boligerne Brøndbyøstervej  
Brøndbyøstervej 156 B, 2605 Brøndby

15. maj 2025

Udarbejdet af: Martin Fester  
Kontrolleret af: NIKL  
Dato: 15.05.2025  
Version: 1  
Projekt nr.: 1024991, Tilstandsvurdering og energiscreening  
Kommunale ejendomme i Brøndby kommune

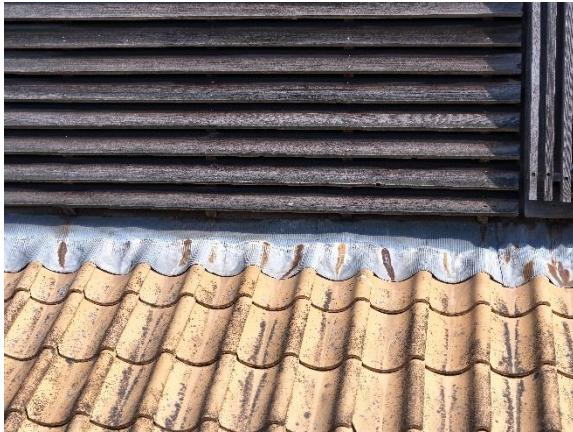
Korrosion i fleksibel zinkinddækning på østfløjen

Østfløjens fleksible zinkinddækning er med korrosion i overfladen. Sydfløjens fleksible zinkinddækning er med gennemtæringer og huller i overfladen.

| Aktivitet på bygningsdel | Ved.type | Prioritet | Int.val, år | Første år | Omkostning |
|---|---|---|---|---|---|
| Udskiftning af Wakaflex på syd- og østfløjen, 60 lbm | Opret. | Høj | Engangs | 2026 | 80.000 |

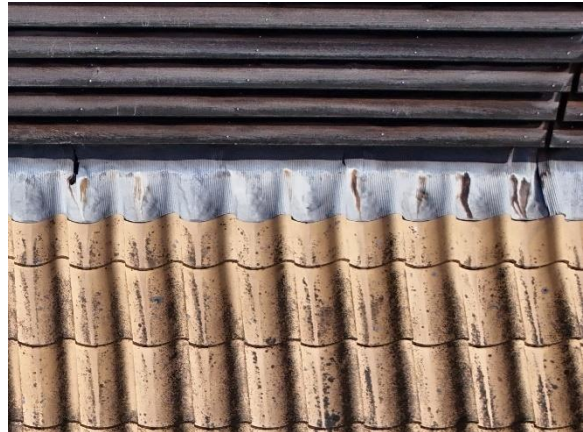
Fleksibel inddækning på sydfløjen med gennemtæring

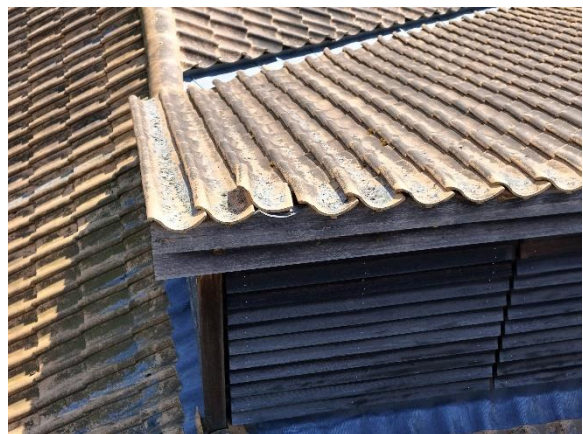
Løs sten på vestfløjen.

Der blev observeret én nedfalden sten i en skotrende på sydfløjens sydvest vendte skotrende. En sten på vestfløjens forskudte tagflade mod nord er løsliggende med mulighed for indtrængende vand på undertaget.

| Aktivitet på bygningsdel | Ved.type | Prioritet | Int.val, år | Første år | Omkostning |
|---|---|---|---|---|---|
| Reetablering af løse revne sten, 2 stk. inkl. kontrol af resterende skotrender og kip uden kipsten. | Opret. | Høj | Engangs | 2026 | 25.000 |

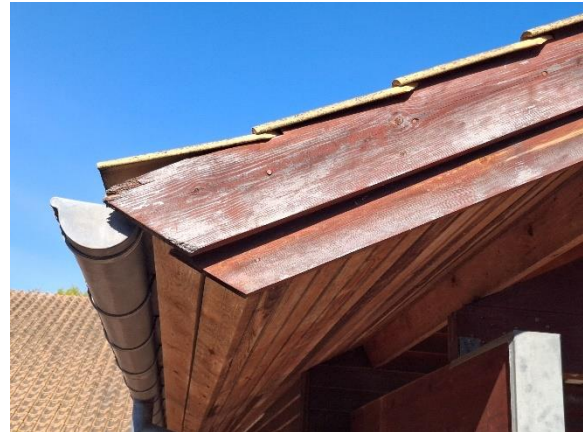
Vindskeder har generelt begyndende nedbrud ved tagfod.

Vindskeder er med afskallende maling og begyndende nedbrud i nederste bræt. Sternbrædder har slået sig en del på sydfløjen. Søjlefødder er med korrosion i overfladen. Taget vurderes at have en restlevetid på 30-40 år.

| Aktivitet på bygningsdel | Ved.type | Prioritet | Int.val, år | Første år | Omkostning |
|---|---|---|---|---|---|
| Malereftergang og udskiftning af nedbrudt træværk på vindskeder, 160 lbm | Foreb. | Middel | 5 | 2028 | 85.000 |

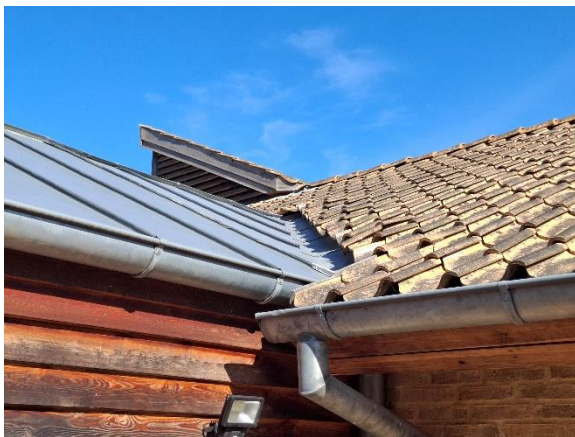
Tagrender, skotrender og nedløb i zink er uden mangler.

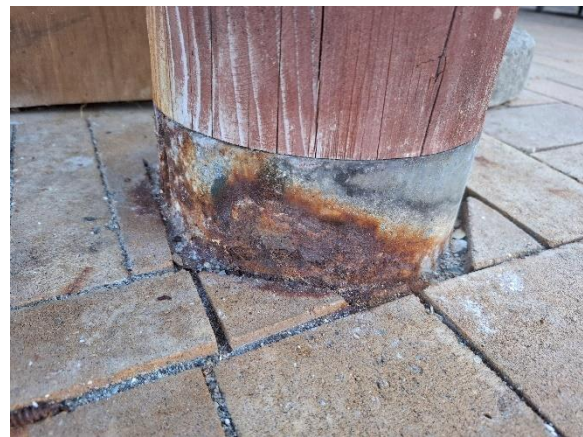
Søjlefødder med korrosion i overfladen.

| Aktivitet på bygningsdel | Ved.type | Prioritet | Int.val, år | Første år | Omkostning |
|---|---|---|---|---|---|
| Korrosionsbehandling af søjlefødder, 10 stk. | Foreb. | Middel | Engangs | 2026 | 17.000 |

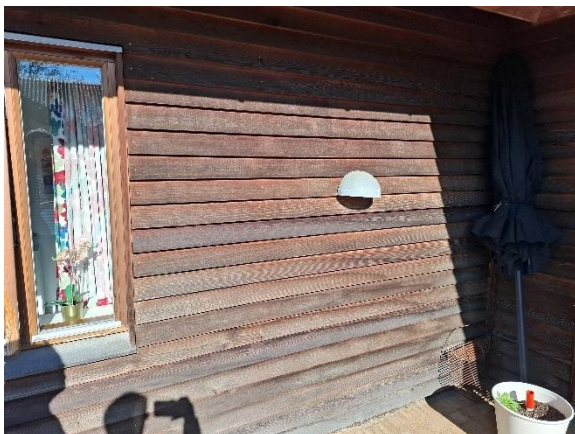
Let ydervæg med ubehandlede træbeklædning.

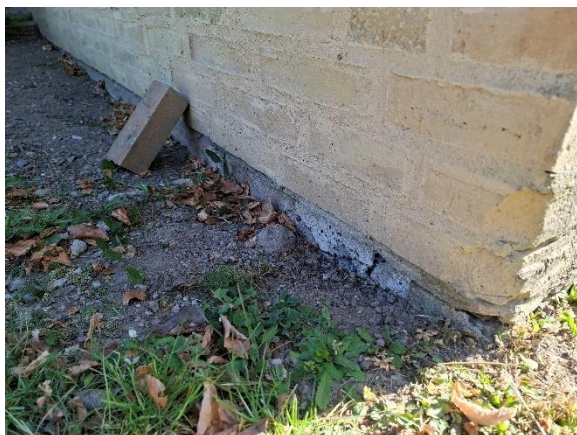
Sokkel med afskallende puds.

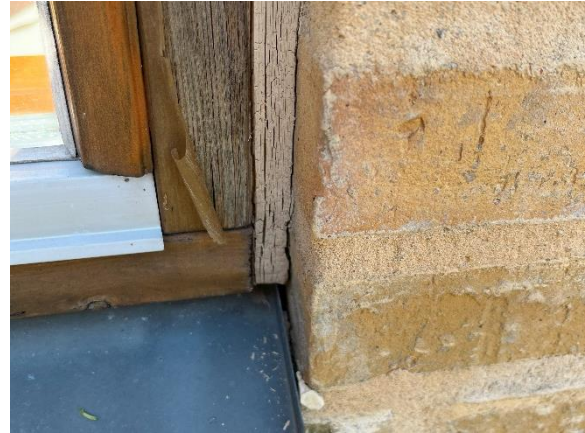
Afskallende maling på trævindue og krakeleret fuge.

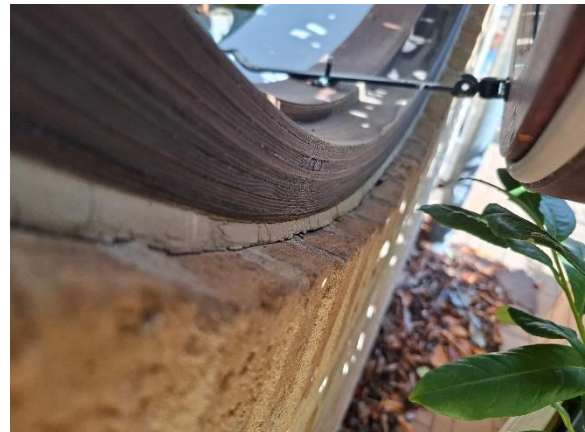
Fuge med manglende vedhæftning på rundt vindue uden sålbænk kan medføre fugtskader.

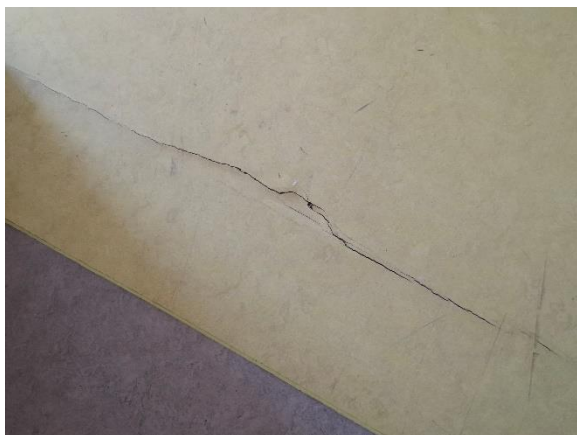
Linoleumsgulv med revne

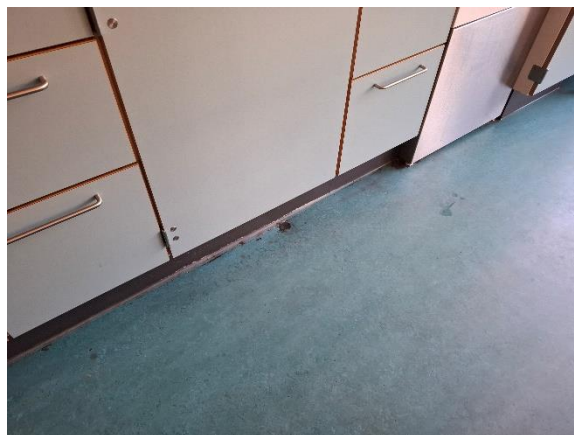
Skader på linoleumsgulv i køkken

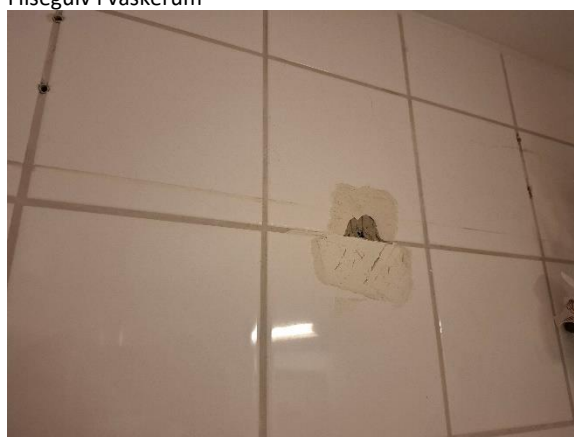
Der ses enkelte skader på flisevægge i badeværelser.

Flisebeklædninger på gulve og vægge har mindre skader på vægge fra tidligere ophæng.

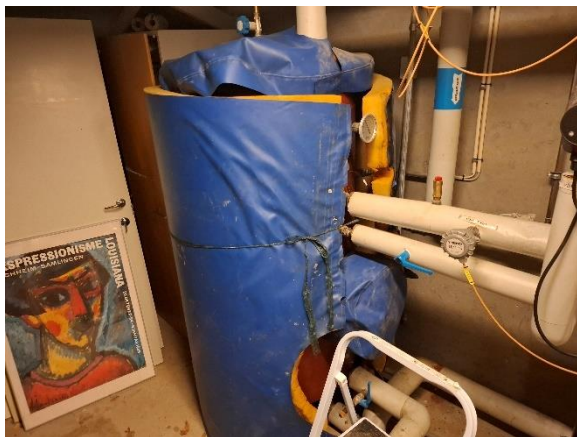
Varmtvandsbeholder med isoleringskappe faldet delvist af.

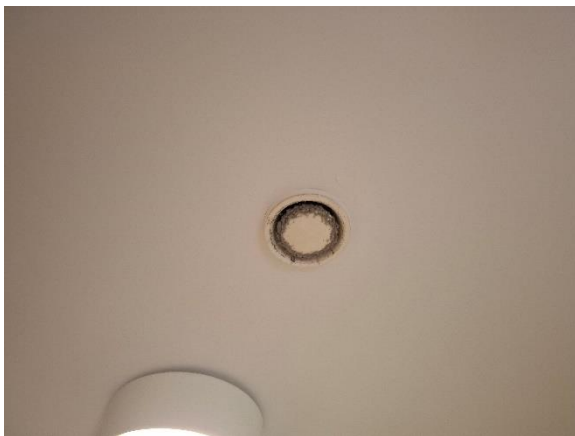
Udsugningsventil i vaskerum trænger til rensning.

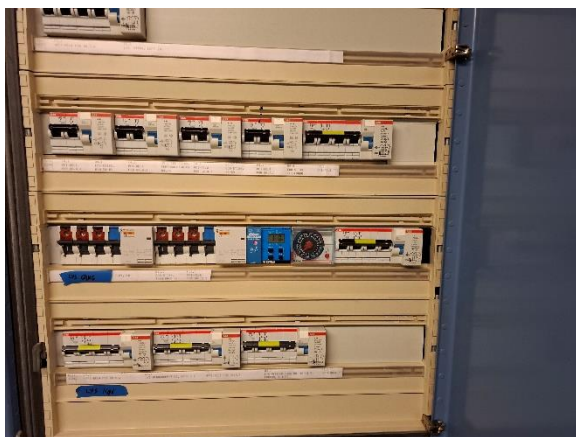
Tavle mangler afdækning

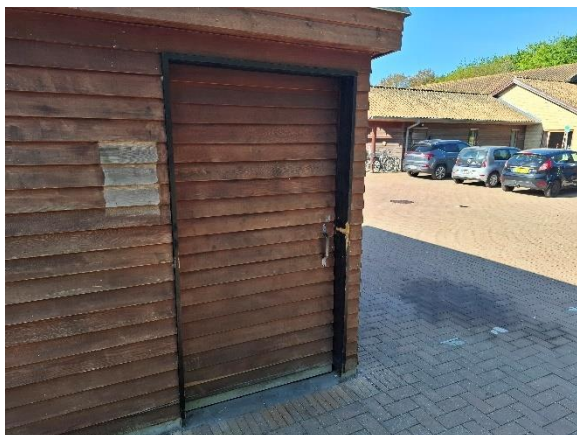
Slidte overflader på skur

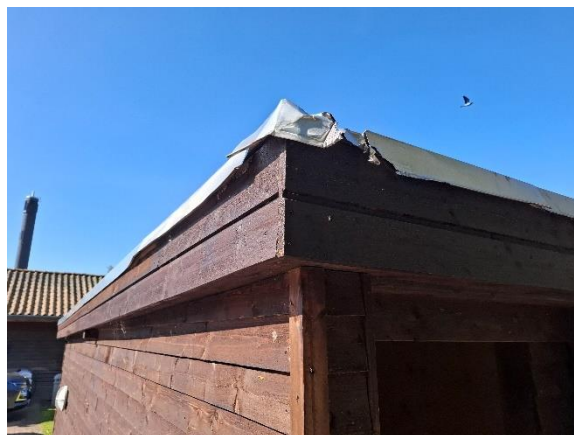
Beskadiget løskant på skur.

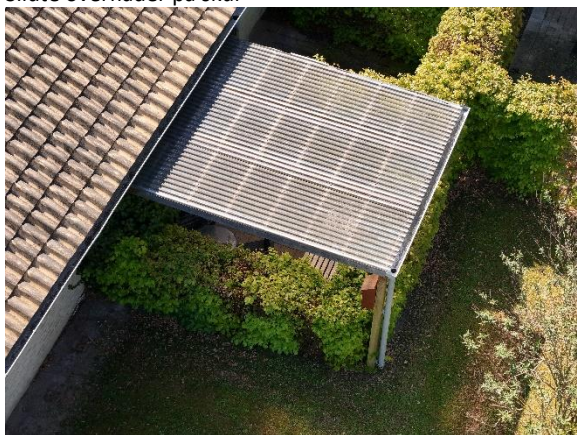
Overdækning mod vest uden mangler

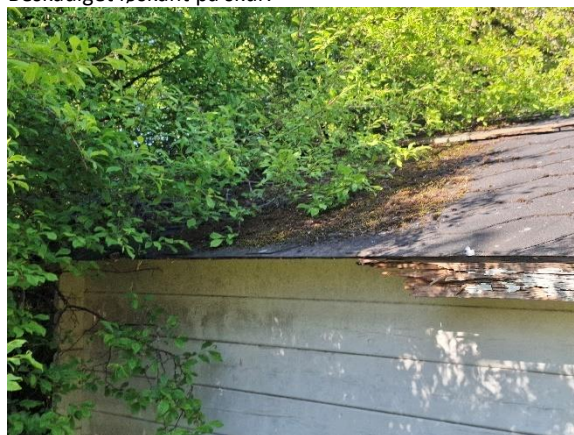
Skur mod syd med nedbrudt tagkonstruktion

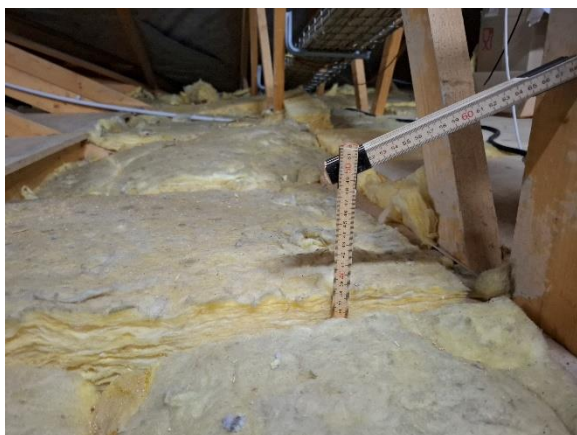
Isolering målt til ca. 350 mm.
