## Tilstandsvurdering og energiscreening

Engtoftegård  
Vestre Gade 32, 2605 Brøndby

8. maj 2025

Udarbejdet af: Martin Hinsch Kristensen, Lukas Hundahl Larsen, Christian Lundstrøm  
Kontrolleret af: Martin Hinsch Kristensen  
Dato: 08.05.2025  
Version: 1  
Projekt nr.: 1024991, Tilstandsvurdering og energiscreening  
Kommunale ejendomme i Brøndby kommune

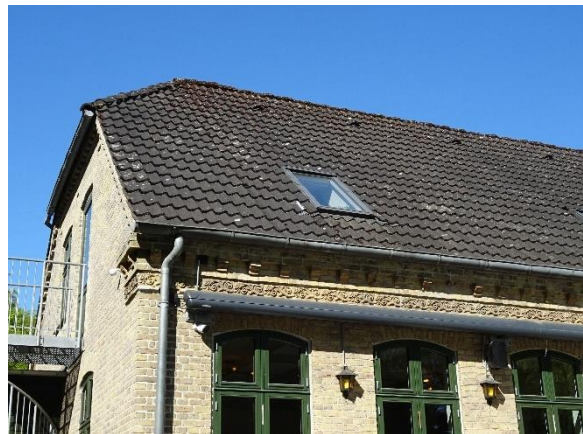
Tag fra sydøst

Selve betonteglene er i acceptabel stand, men på rygningsskit ses flere steder porøst kit og enkelte manglende rygningstegl. Det bør eftergås. Det er oplyst at der trænger vand ind på 1. salen og det kan konstateres at det er i umiddelbar tilknytning til skorstenen.

| Aktivitet på bygningsdel | Ved.type | Prioritet | Int.val, år | Første år | Omkostning |
|---|---|---|---|---|---|
| Fuger og inddækning omkring skorstenspipe gås efter pga. vandindtrængning til 1. salen | Opret. | Høj | Engangs | 2026 | 28.000 |
| Betontegl gennemgås, grater og rygning i Rufakit omlægges hvor det er nødvendigt. Udføres fra lift. | Opret. | Middel | 10 | 2027 | 30.000 |

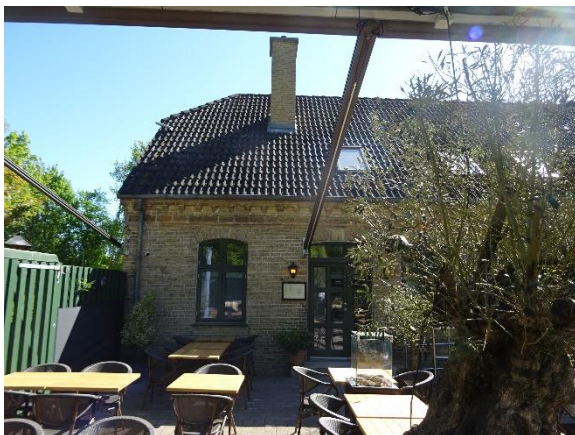
Facade fra spiseområde vest

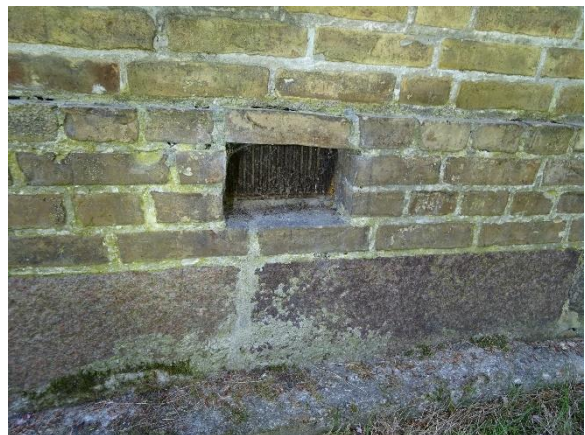
Granitsokkel.

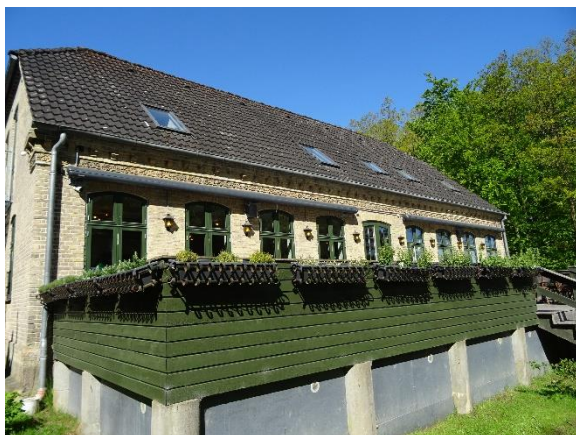
Facade fra øst

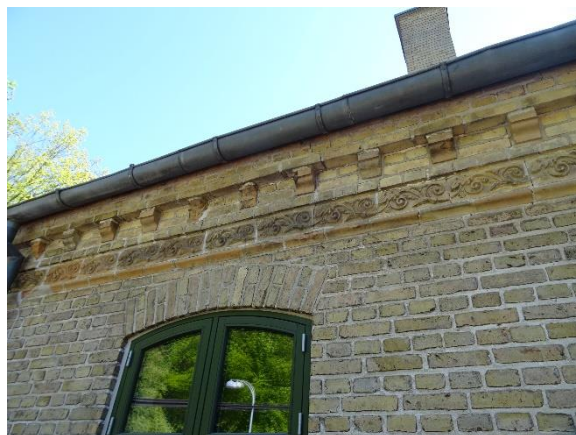
Gesims, revner og flere ødelagte sten

Murværket er acceptabel stand og med få skader. Der er enkelte steder hvor fuger er faldet ud og der ses spor af tidligere reparationer. Revner over vinduesstik kommer igen. Ellers ses de fleste skader på sten og revner med behov for reparation omkring gesimsen, erstatning af dekorationssten kan måske blive vanskelig uden specialfremstilling af sten.

| Aktivitet på bygningsdel | Ved.type | Prioritet | Int.val, år | Første år | Omkostning |
|---|---|---|---|---|---|
| Murværk gennemgås og porøse fuger, mindre revner o.l. udkradses og fornys. 10 m <sup>2</sup> + afsætningsbeløb til finere revner omkring dekorationer på gesim som har reparationer fra tidligere | Opret. | Normal | Engangs | 2028 | 40.000 |

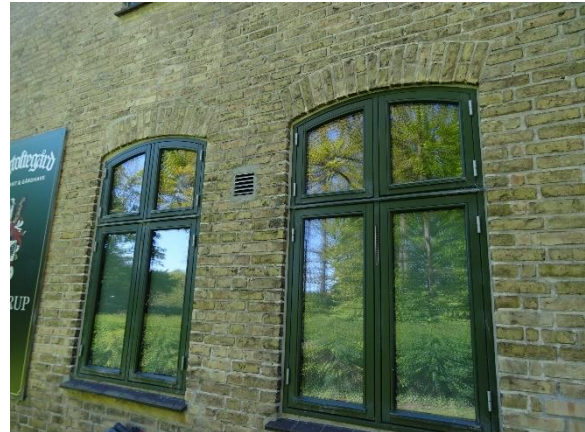
3-lags energiruder.

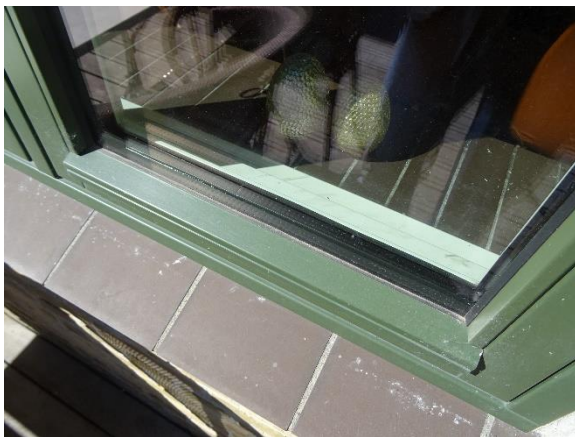
Sålbænk i fliser

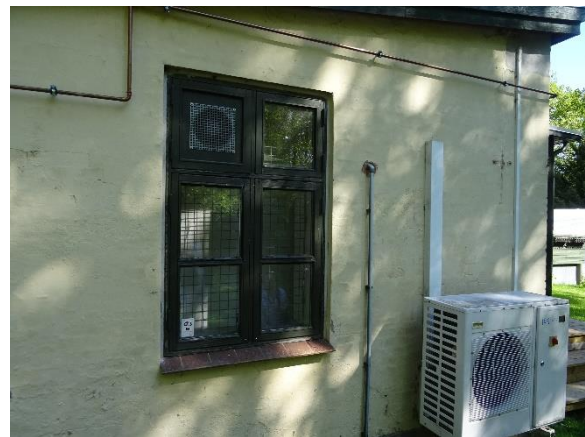
Ældre vindue i lager

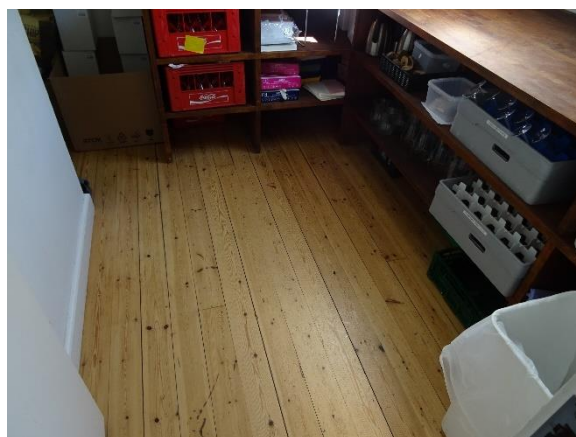
Ældre trægulv 1. sal.

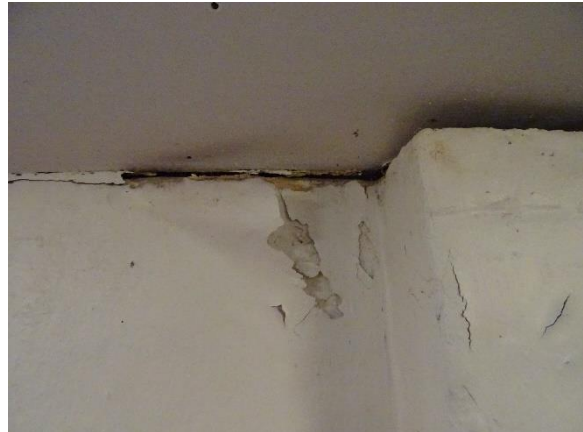
Væg/loft i lagerlokale

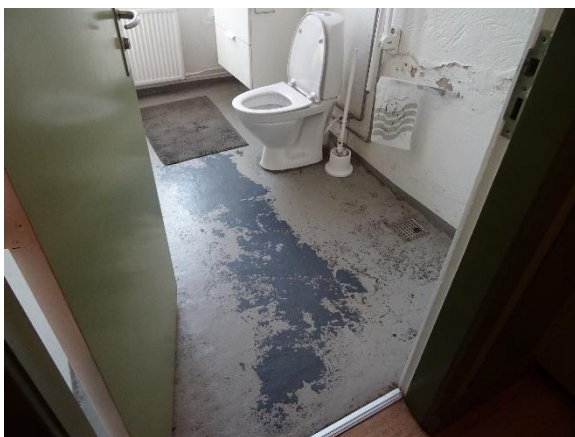
HC toilet med slidt malet gulv

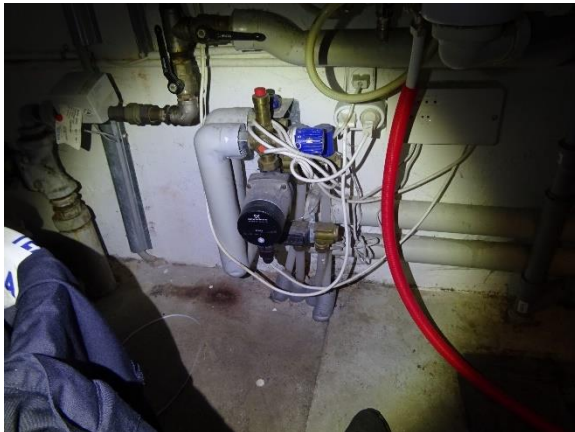
Gulvvarme shunt

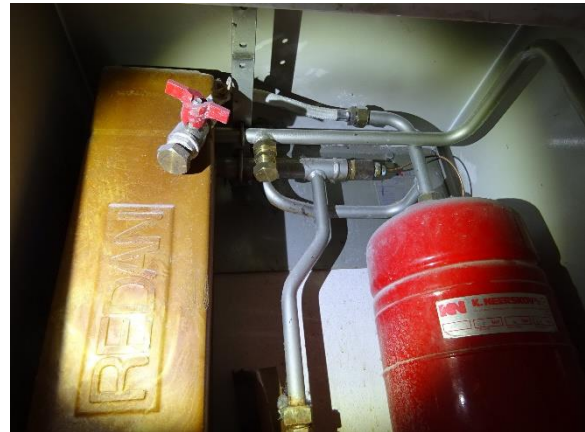
Veksler og ekspansionsbeholder

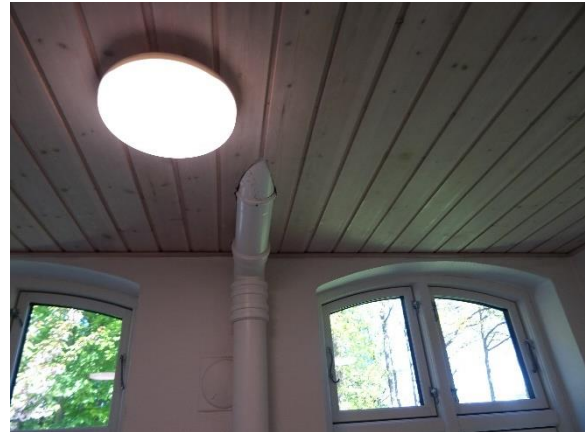
Plast faldstamme.

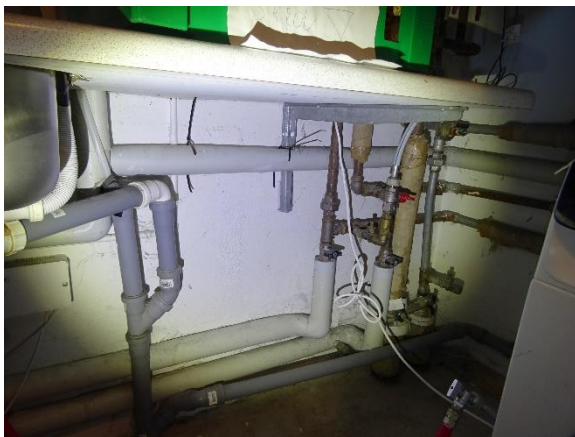
Afløb i fyrrum tilslutning med tape

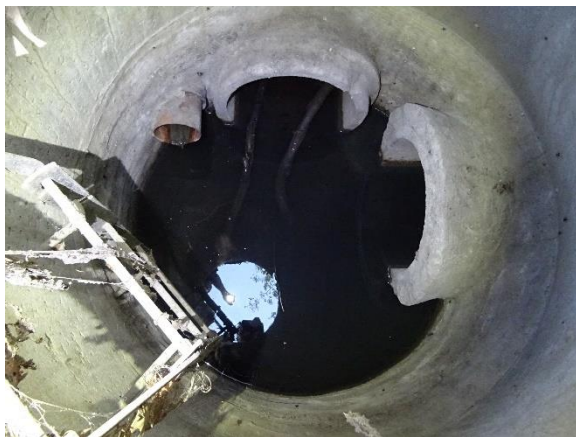
Rødder vokser igennem kloakrør.

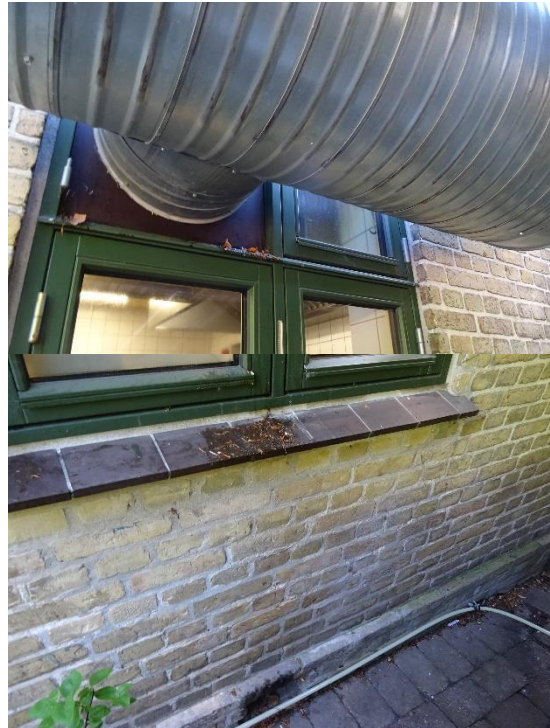
Fedtstof der drypper fra fedtfyldt kanal

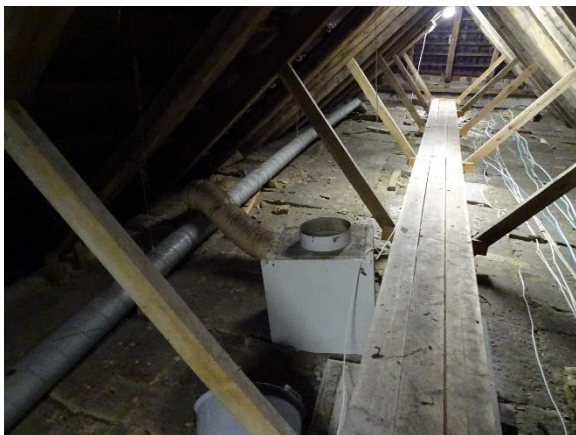
Frakoblet boksventilator

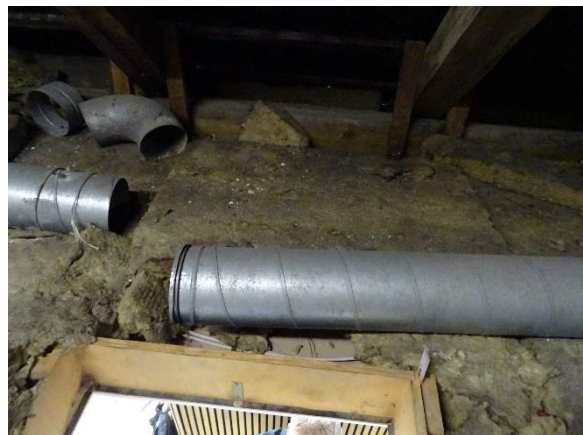
Uafsluttede kanaler i lofttrum

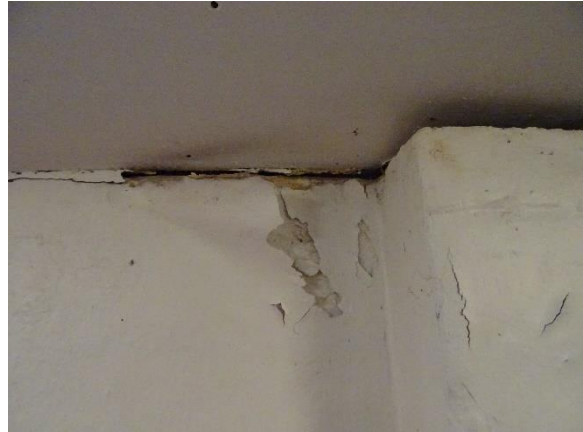
Afskalninger pga. fugt ved loft

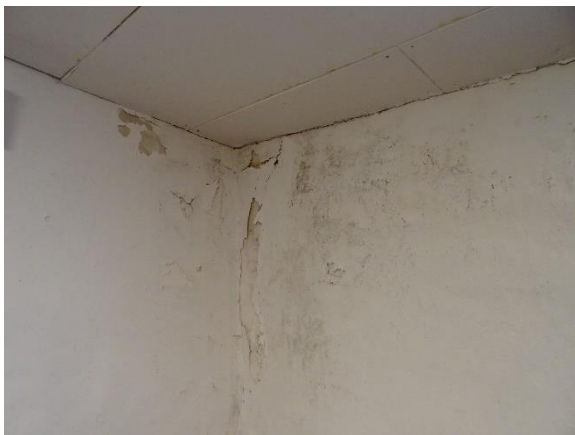
Afskalninger og skimmel

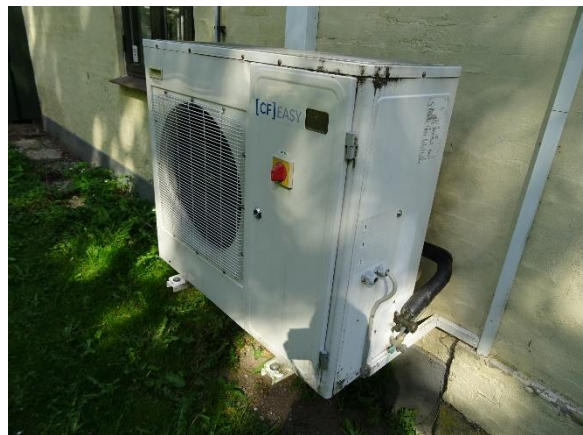
Kondensator for køleanlæg til køle/fryserum

| Aktivitet på bygningsdel | Ved.type | Prioritet | Int.val, år | Første år | Omkostning |
|---|---|---|---|---|---|
| Køleanlæg for køle/fryserum udskiftes | Opret. | Høj | 15 | 2033 | 39.000 |

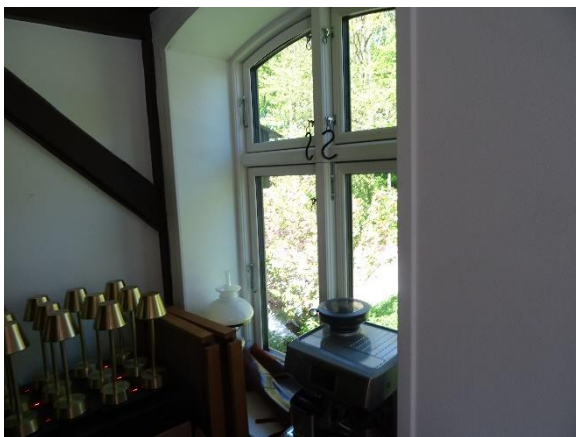
Gavl på 1. sal der er indvendigt isoleret

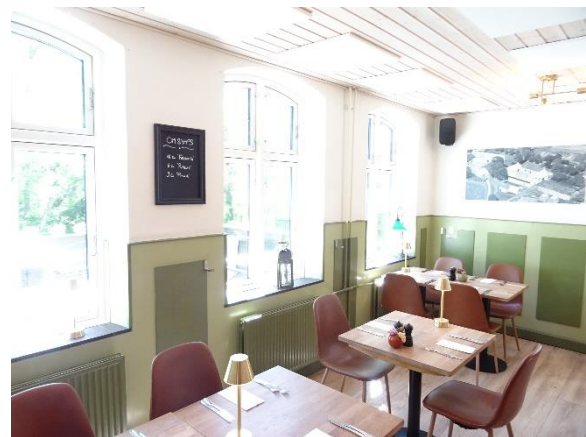
Ydervægge i stueetagen er massive murstensvægge fra opførelsen i 1907.

Ydervæg i stueetagen

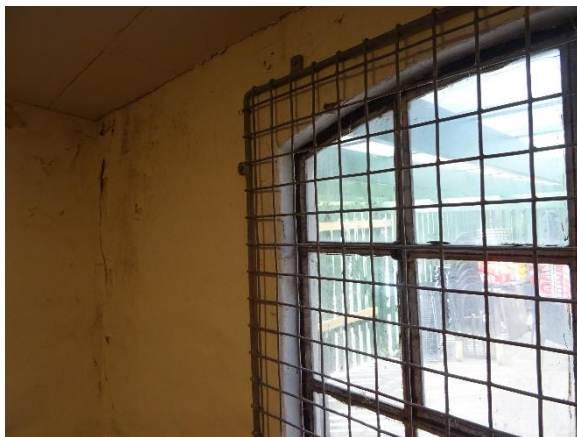
Vindue i depotrum er et af de oprindelige bondehusvinduer monteret med et lag glas i jernramme. Dette er inkluderet i forslaget om nedrivning og genopførelse af depotrummet. Til en start kunne der monteres et midlertidigt forsatsvindue.

1-lags ruder uden forsats i jernramme i lager

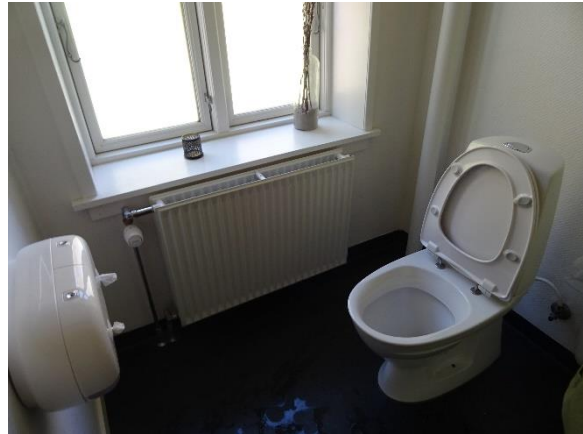
Alle radiatorer er nyere og monteret med termostatventil
