## Tilstandsvurdering og energiscreening

Brøndby Strand Tennis Klub  
Strandesplanaden 95, 2605 Brøndby

14. oktober 2025

Udarbejdet af: Jacob Skov Christiansen  
Kontrolleret af: Diana Georgeta Bratbo, Claudia Schulz, Anders Rathje Kjær Lorentzen  
Dato: 14.10.2025  
Version: 1  
Projekt nr.: 1024991, Tilstandsvurdering og energiscreening  
Kommunale ejendomme i Brøndby kommune

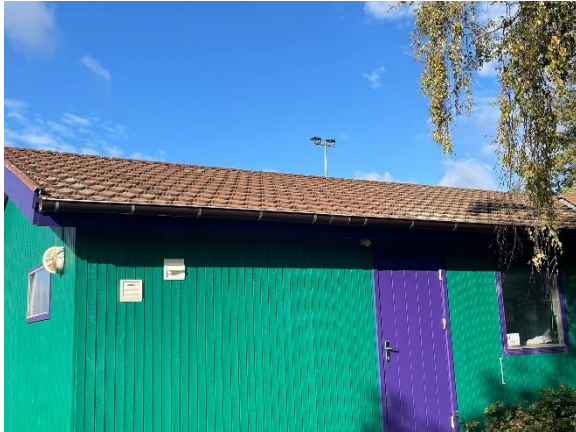
Taget set fra portsiden

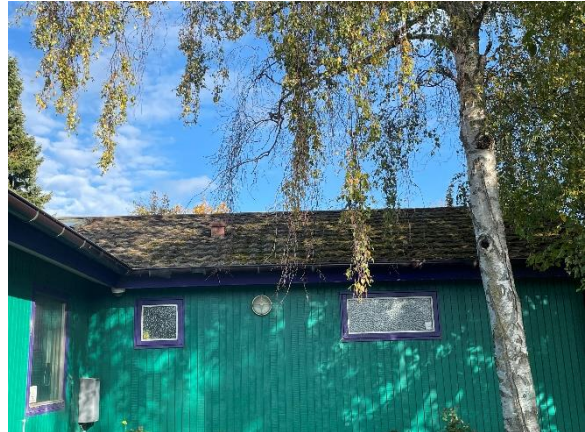
Mosbelægning på tag del under træ

Der er ikke registreret skader på taget, men på den ene fløj over toiletter og omklædning er der registreret mos over hele tagfladen.

| Aktivitet på bygningsdel | Ved.type | Prioritet | Int.val, år | Første år | Omkostning |
|---|---|---|---|---|---|
| Rengøring af tagflader for mosbelægning periodisk hvert 5 år , ca. 180 m2 | Opret. | Middel | 5 | 2026 | 80.000 |

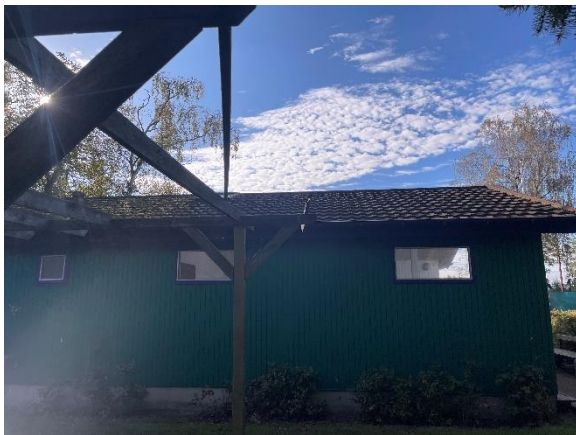
Taget set fra tørrestativs siden

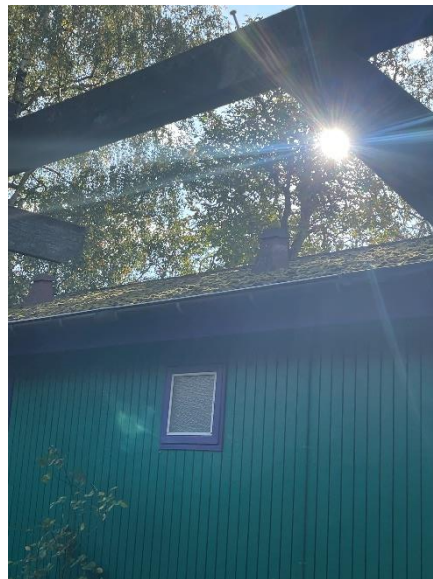
Mosbelægning på tørrestativssiden

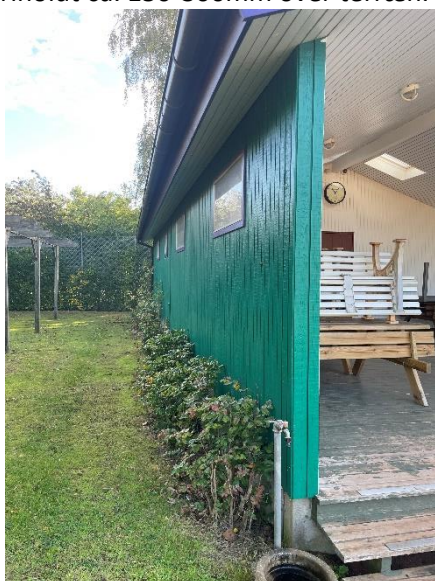
Træfacaden set fra tennisbaneenden ud mod tørrestativet

Facader er blevet malet grønne 2022-2023 og der er ikke tegn på råd, slid eller skader. Sokkel har meget lidt overfladeslid. Der er bede med buske langs sokkel og facade.

| Aktivitet på bygningsdel | Ved.type | Prioritet | Int.val, år | Første år | Omkostning |
|---|---|---|---|---|---|
| Malervedligeholdelse af træfacadervægge, malet senest omkring 2023. males periodisk hvert 5 år. Ca 128 m2 | Opret. | Normal | 5 | 2028 | 85.000 |

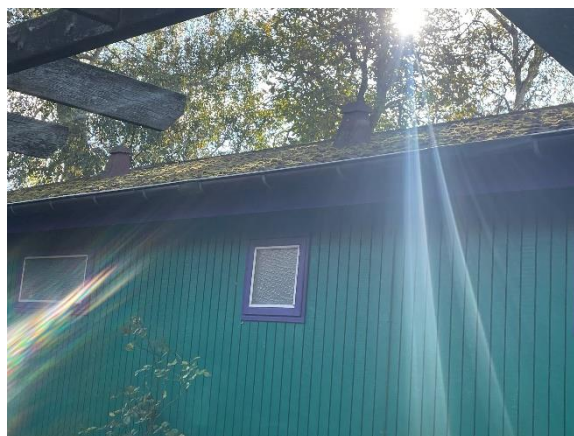
Træfacaden set fra tørrestativet

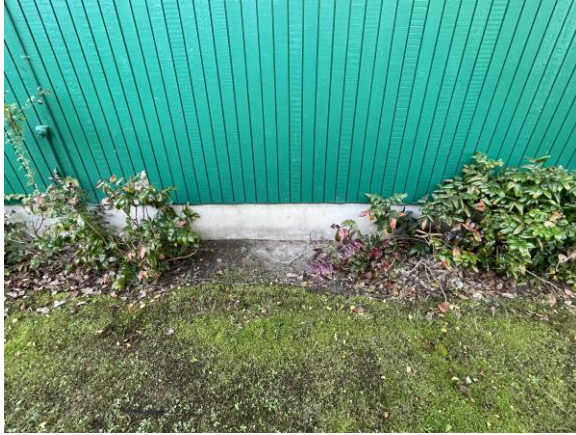
Sokkel ved indgangsfacaden

| Aktivitet på bygningsdel | Ved.type | Prioritet | Int.val, år | Første år | Omkostning |
|---|---|---|---|---|---|
| Beskæring af planter for at fritholde luft til sokkel og træfacade. | Opret. | Lav | 1 | 2026 | 13.000 |

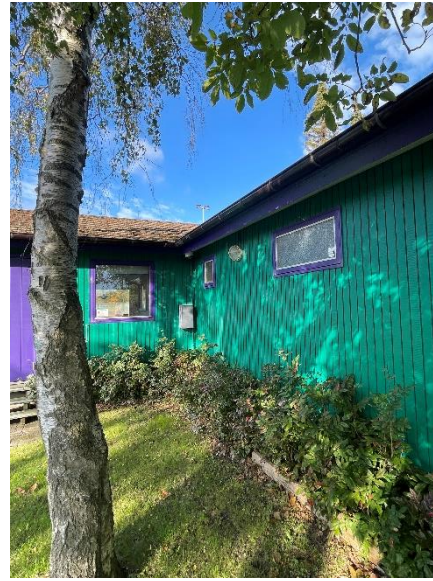
Indgangsfacaden set fra porten

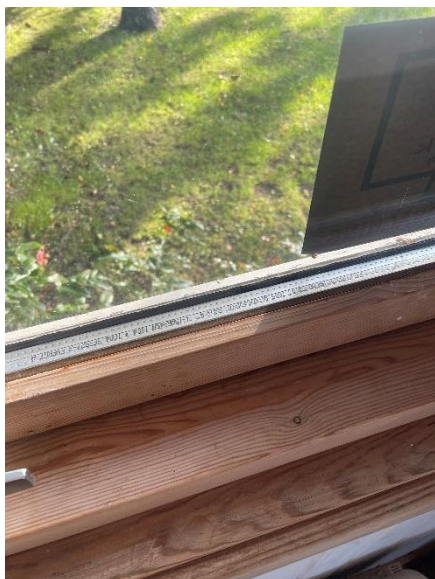
2 lags energirude fra 2005 i klublokalet ud mod port

Vinduerne anses at være i god tilstand og har 10-20 års levetid tilbage. Trærammer bærer præg af fornyelig malervedligeholdelse (samtidig som træfacaden) men bør vedligeholdes periodisk.

| Periodisk malervedligeholdelse af træ vinduesrammer ind til vinduerne udskiftes. Hvert 5 år. | Opret. | Normal | 5 | 2028 | 38.000 |

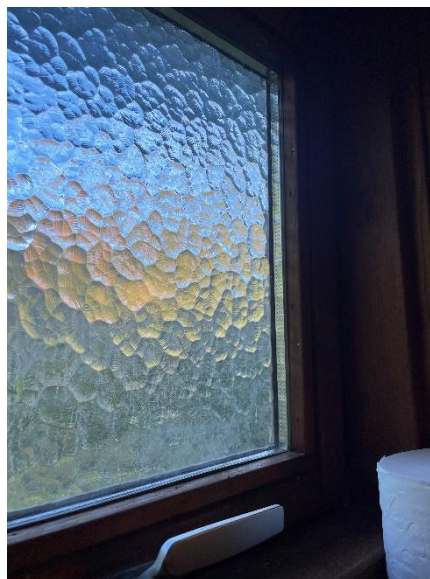
2 lags energirude fra 2005 i omklædning herre

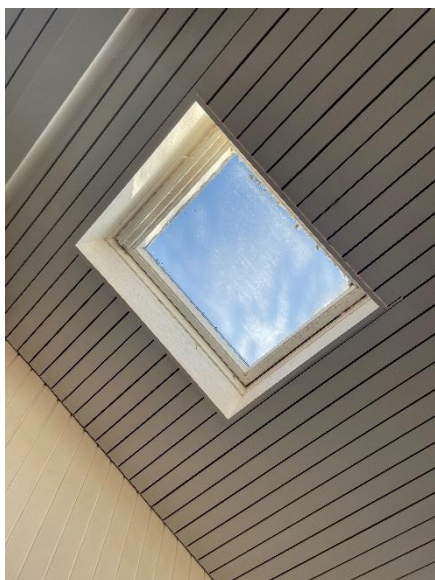
Tagvindue i overdækket indbygget terrasse

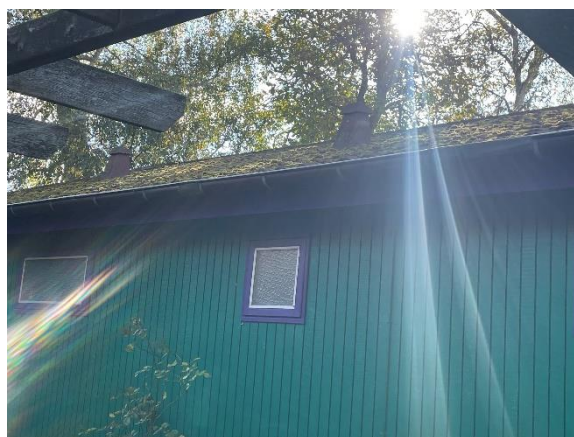
Samme 2 lags energirude fra 2005 i omklædning herre

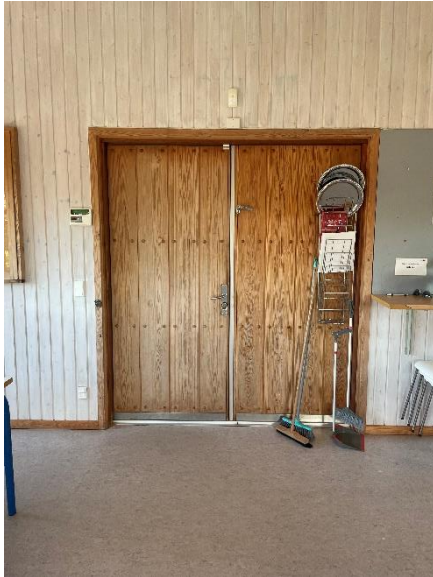
Massiv dør ud mod indbygget overdækket terrasse

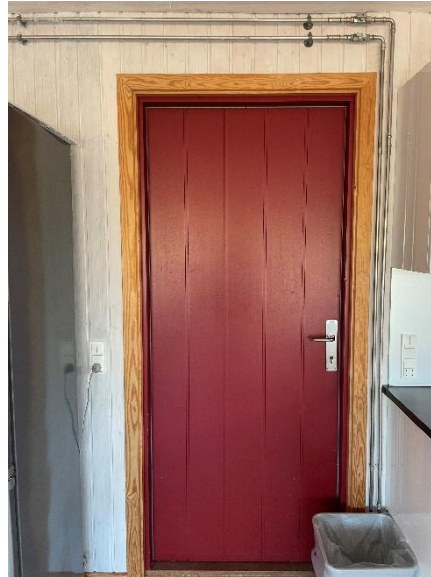
Massiv nyere hoveddør set indefra

Alle tre døre er i god stand, hoveddøren bærer præg af at være nyere end de to andre døre. Alle døre er malet.

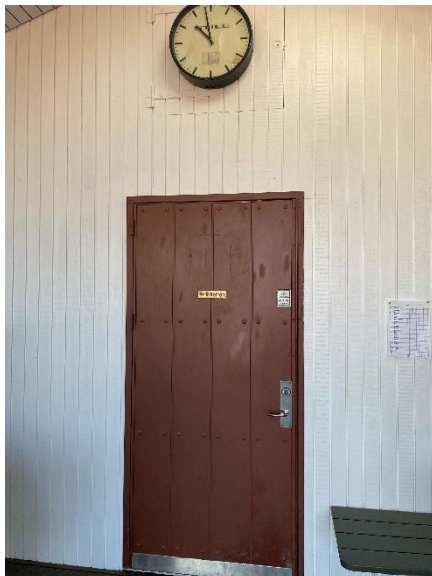
Massiv dør ind mod toilet og omklædning

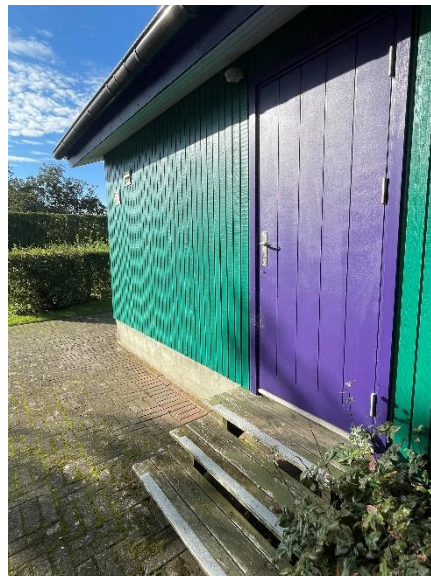
Massiv nyere hoveddør set udefra

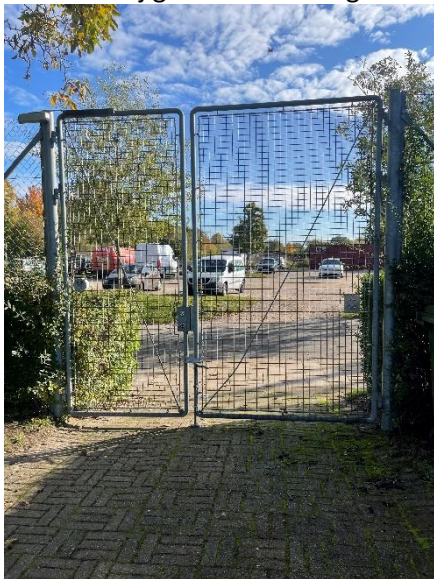
Galvaniseret stål gennemgang

Gennemgangen er i god stand og burde ikke behøve vedligeholdelse eller udskiftning indenfor de næste 30 år.

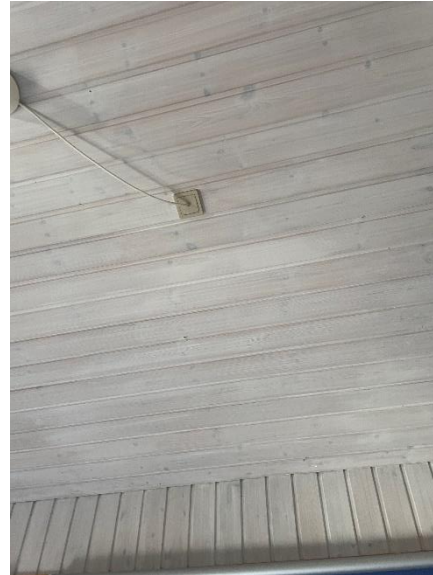
Pigment malet loft

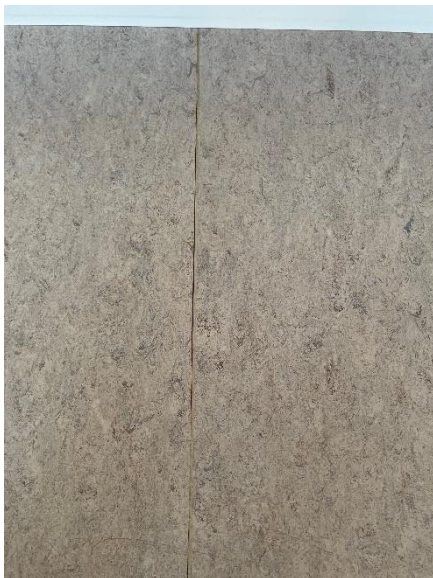
Revne i linoleums svejsning

Vægflader og lofter bærer præg af fornyelig maler vedligeholdelse med pigmentmaling. Gulve har en del revner i linoleumssvejsningerne og viser tegn på slid grundet fodtøj og brug.

| Aktivitet på bygningsdel | Ved.type | Prioritet | Int.val, år | Første år | Omkostning |
|---|---|---|---|---|---|
| Nedslidte og ødelagte svejninger i linoleumsgulve erstattes succes- | Opret. | Middel | Engangs | 2026 | 13.000 |
| sivt med nye. | | | | | |

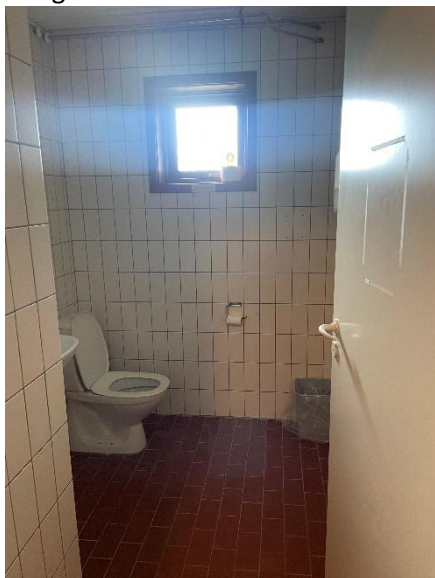
Toilet til dameomklædningen, 1 skyl

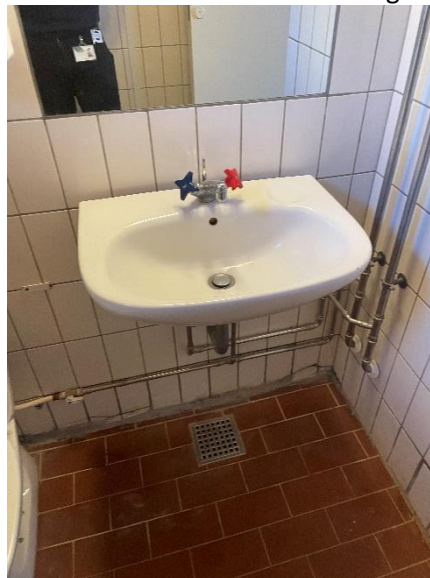
Togrebs håndvaskearmatur på toilet til herreomklædningen

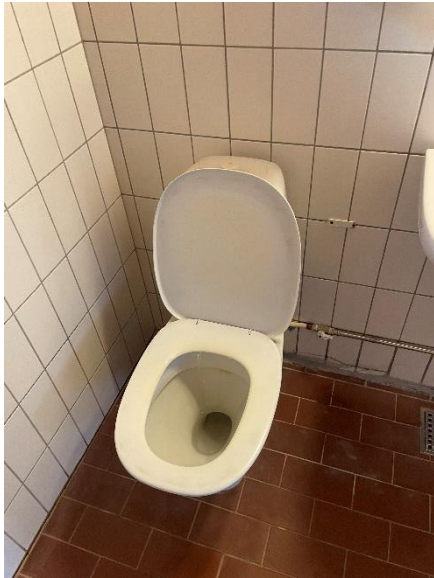
Toilet til herreomklædningen, 1 skyl

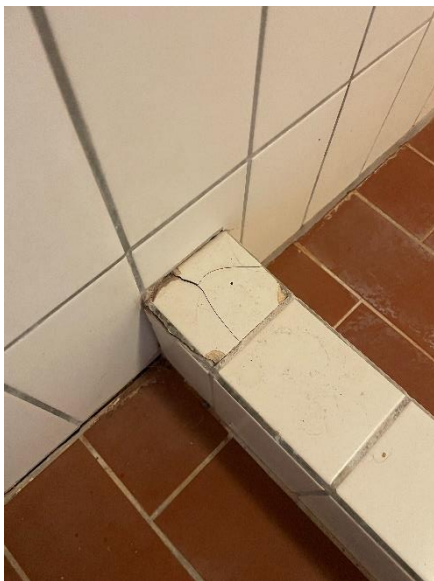
Skadet klinke ved badeområdet i herreomklædningen  
Elastisk fuge har sluppet mellem gulv og væg

Sanitet og armaturer er generelt af ældre dato, der er en del revnet fliser og klinker rundt omkring i de forskellige rum.

| Aktivitet på bygningsdel | Ved.type | Prioritet | Int.val, år | Første år | Omkostning |
|---|---|---|---|---|---|
| Udskiftning af vægklinker der er beskadiget eller på anden vis revnet, ca. 7 m2 | Opret. | Normal | Engangs | 2026 | 28.000 |

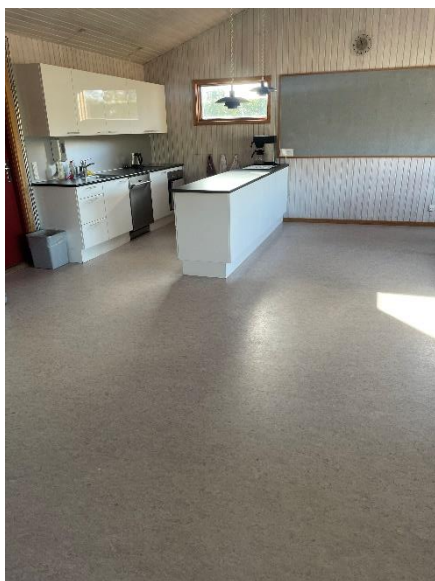
Køkkenet set på afstand

Køkkenet er pænt og velholdt og har ikke skader på overflader eller hårde-hvidevarer. Alder på køkkenet anslås at være 2-3 år.

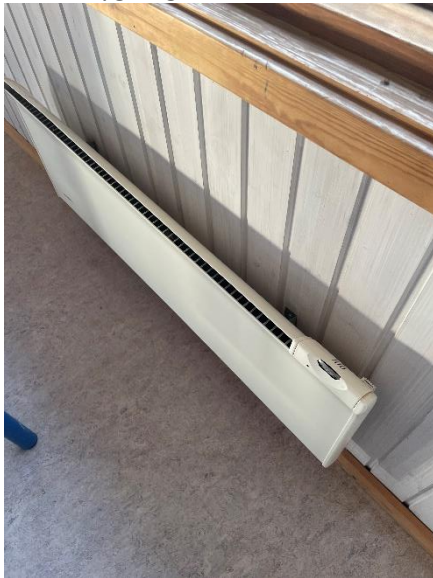
Radiator i klublokale

El radiatorer bærer præg af at være af forskellige alder, men er ellers pænt velholdt og ikke med rust skader på radiatoren.

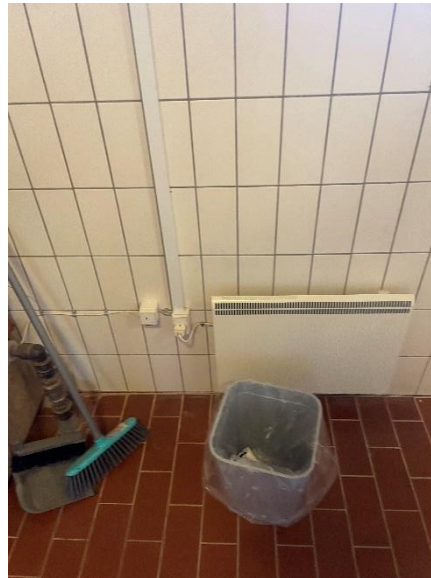
Radiator i herrerens omklædningsrum

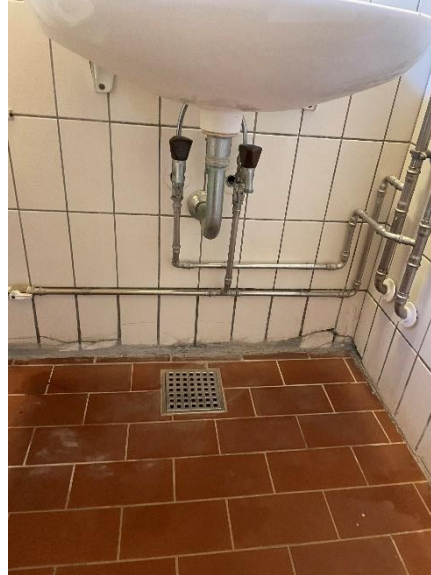
Afløb under håndvask på toilet

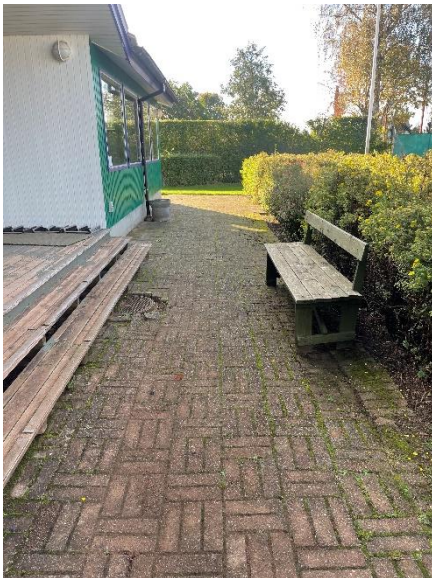
Kloakdæksel ses til venstre under terrasse trin

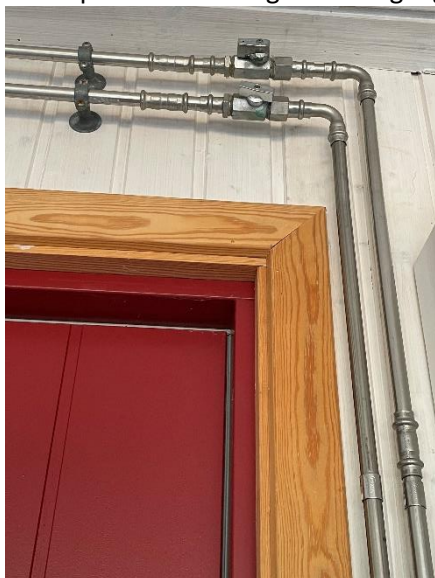
Synlig rørledning med afspærrings ventiler til køkkenvask.

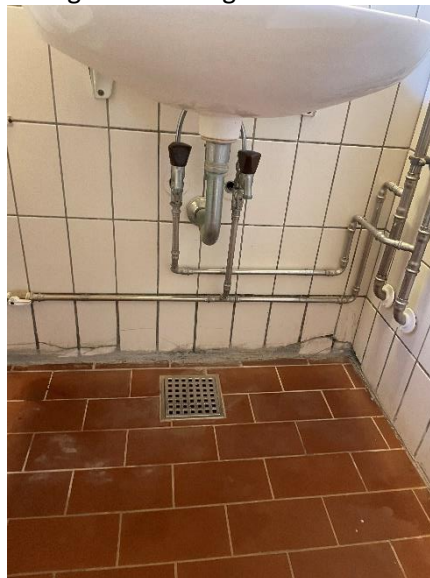
Rørledninger under vask i toilet.

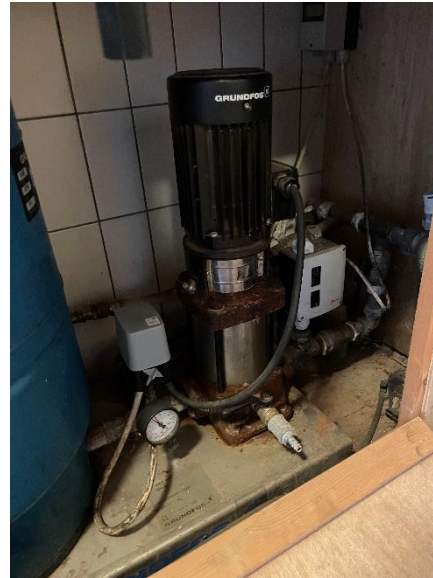
Hydrofor anlæg til tennisbanerne

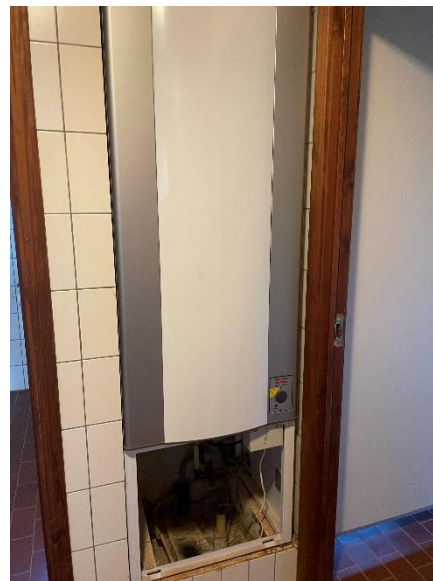
Varmtvandsbeholder

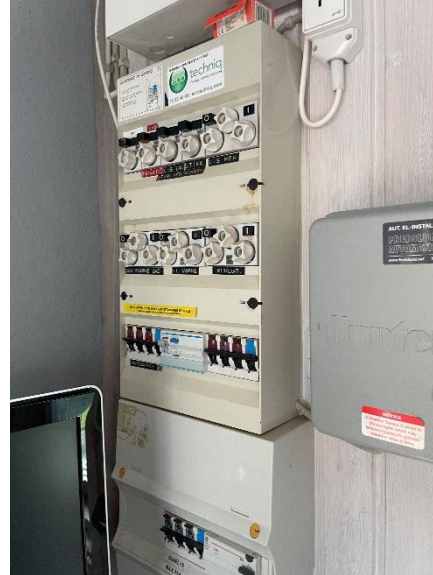
Installations tavle

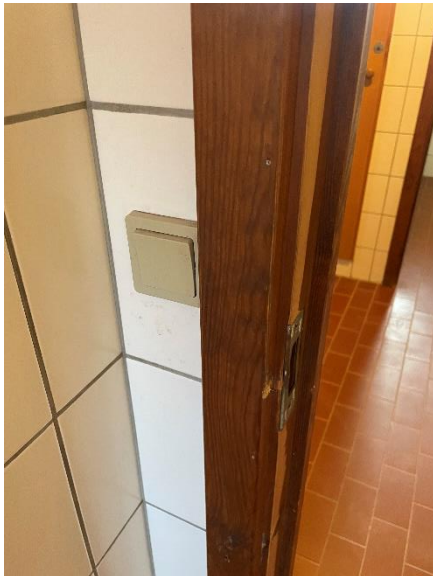
Ældre afbryder på toilet

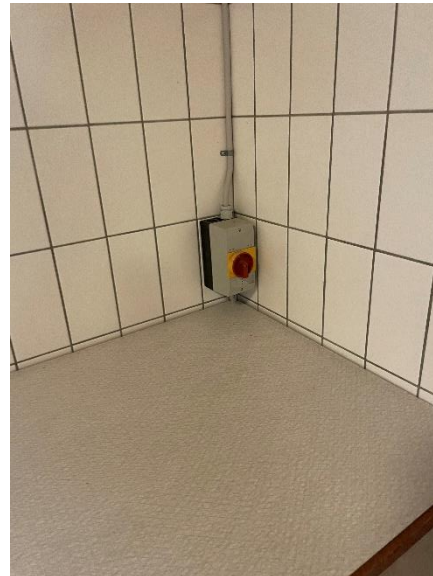
Sikkerhedsafbryder til Hydrofor anlæg

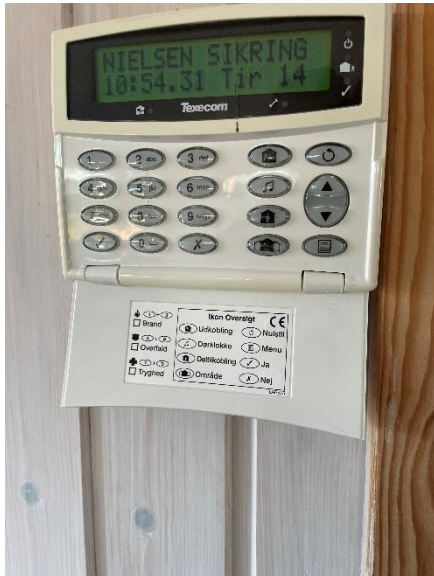
Alarmpanel fra texecom

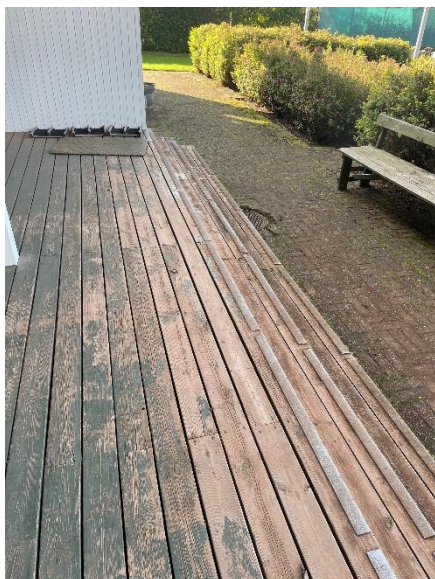
Slidt terrasse planker
