## Tilstandsvurdering og energiscreening

Boligerne Torvestien 1 og 2  
Torvestien 57-62, 2605 Brøndby

19. juni 2025

Udarbejdet af: Martin Fester  
Kontrolleret af: Mikkel Holst Sørensen  
Dato: 19.06.2025  
Version: 1  
Projekt nr.: 1024991, Tilstandsvurdering og energiscreening  
Kommunale ejendomme i Brøndby kommune

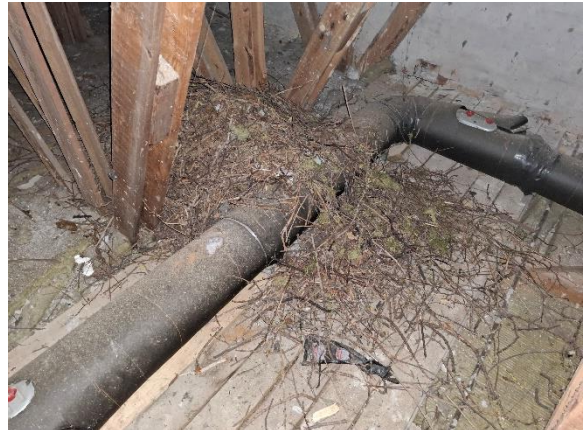
Der ses større fuglerede i bygning 1

Ventilationsrør er gået fra på ventilationssten i tagfladen. Dette ses især i bygning 1, hvor fugle har haft adgang og bygget en større rede i loftrummet.

| Aktivitet på bygningsdel | Ved.type | Prioritet | Int.val, år | Første år | Omkostning |
|---|---|---|---|---|---|
| Fjernelse af fuglerede i bygning 1 | Foreb. | Middel | Engangs | 2026 | 20.000 |

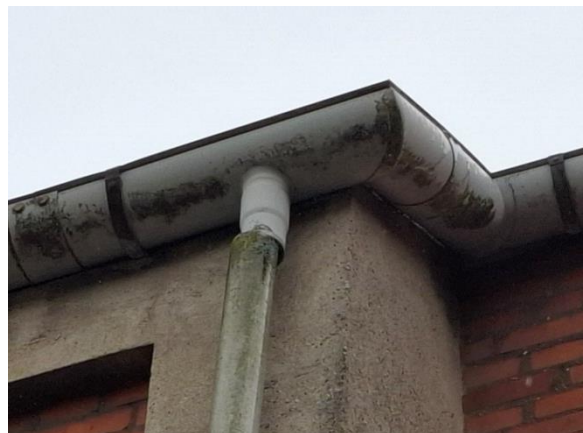
Nedløbsrør er gået fra i bygning 2

Et enkelt tagnedløb er gledet ned og gået fra tagrendens tudstykke.

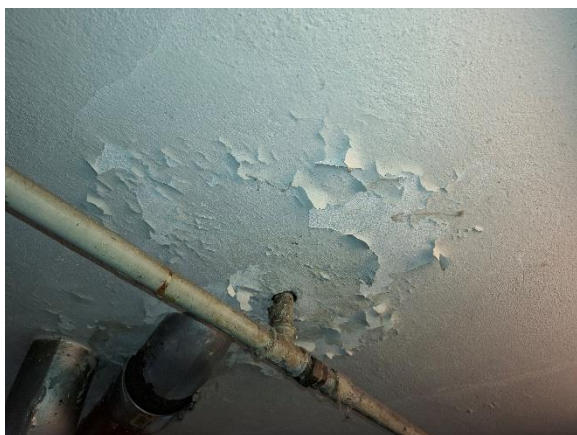
Afskalninger i maling i vaskeri

Kældrene er generelt i god stand. Der er ingen tegn på fugt i konstruktionerne, hverken opstigende eller indtrængende udefra. I vaskeriet i bygning 1 skaller malingen af. Det vurderes at der er malet med forkert type maling idet det gamle loft muligvis har været kalket. Afskalningerne ses omkring gennemføring af koldt brugsvand i loftet og aftræk.

| Aktivitet på bygningsdel | Ved.type | Prioritet | Int.val, år | Første år | Omkostning |
|---|---|---|---|---|---|
| Pudsreparationer af kældervægge i bygning 10 m <sup>2</sup> | Opret. | Normal | 10 | 2028 | 50.000 |

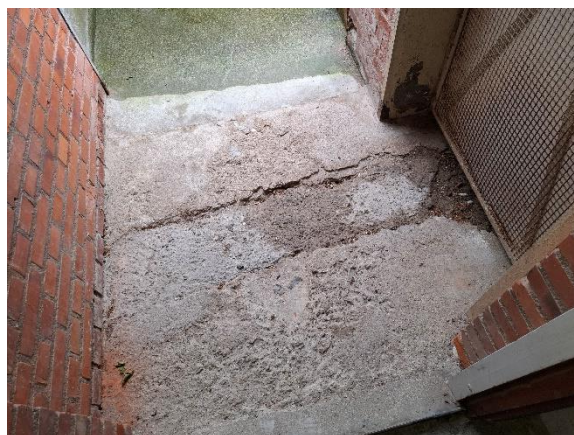
Udsparing i betongulv med afskallende beton.

Gulve er slidte men uden mangler. Udvendigt er der afskalninger ved dør til skralderum i kælderhal-sen på bygning 1.

| Aktivitet på bygningsdel | Ved.type | Prioritet | Int.val, år | Første år | Omkostning |
|---|---|---|---|---|---|
| Betonreparation af gulv foran skralderum i bygning 1, 1 m <sup>2</sup> | Opret. | Normal | Engangs | 2028 | 17.000 |

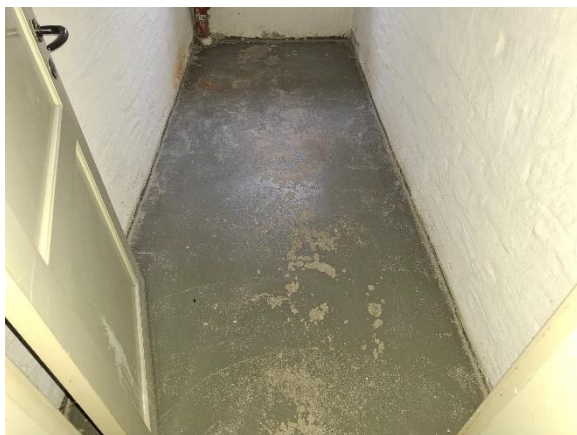
Malet betongulv

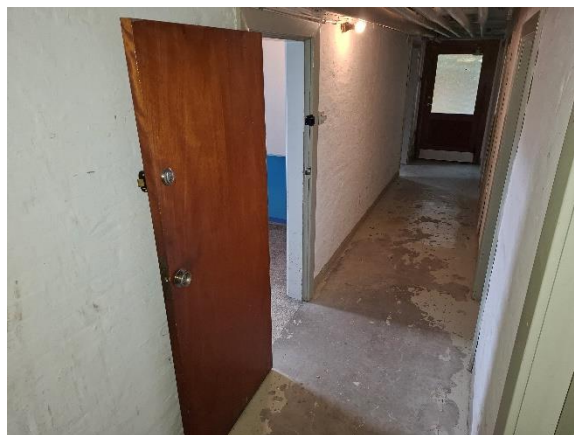
Døre til opgange uden pumpe.

Døre til opgange er udført uden pumpe. Døre skal være forsynet med pumpe og skal lukke tæt i tilfælde af brand. Det anbefales at dørene forsynes med pumpe.

| Aktivitet på bygningsdel | Ved.type | Prioritet | Int.val, år | Første år | Omkostning |
|---|---|---|---|---|---|
| Montering af pumpe på døre mellem kælder og trappeopgange, 6 stk. | Opret. | Kritisk | Engangs | 2026 | 33.000 |

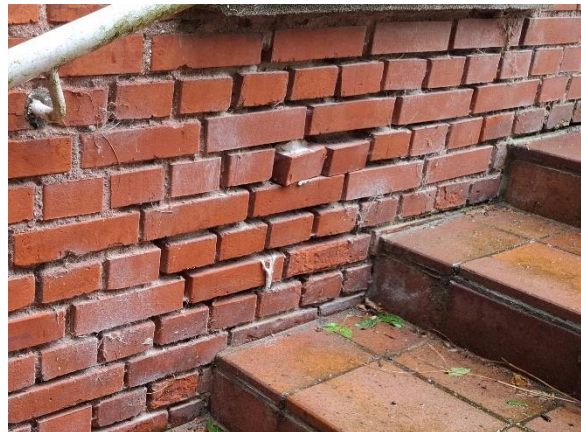
Manglende fuger og løse sten ved kælderhals

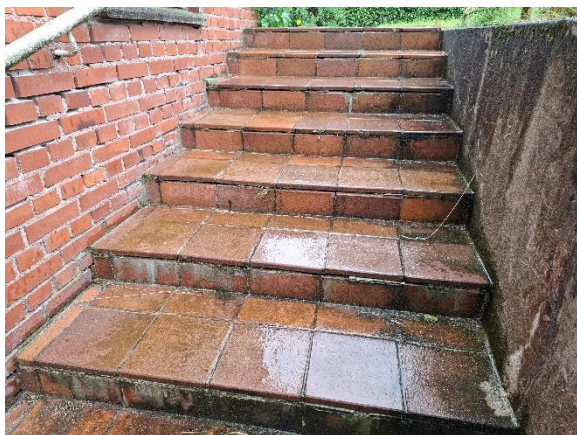
Trappeløb i kælderhals med udfaldne fuger

Udvendige trapper i kælderhalse er slidte og klinker har enkelte steder manglende vedhæftning. Belægningerne anbefales udbedret snarest. Gelændere og rækværk i malet stål anbefales rust- og

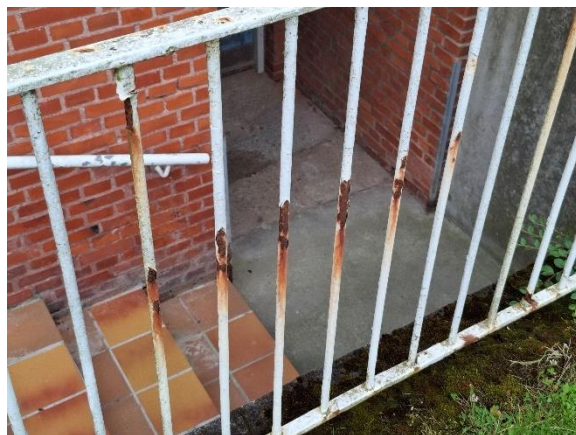
Gelænder og rækværk på kælderskakt. Der ses gennemtæringer i malede overflader

malerbehandlet inden for 2 år. Betonflader er med en del revner og der ses større mosbegroninger som anbefales fjernet løbende.

| Aktivitet på bygningsdel | Ved.type | Prioritet | Int.val, år | Første år | Omkostning |
|---|---|---|---|---|---|
| Rustbehandling og renovering af gelændere og rækværk på 4 udvendige trapper | Opret. | Høj | Engangs | 2027 | 132.000 |

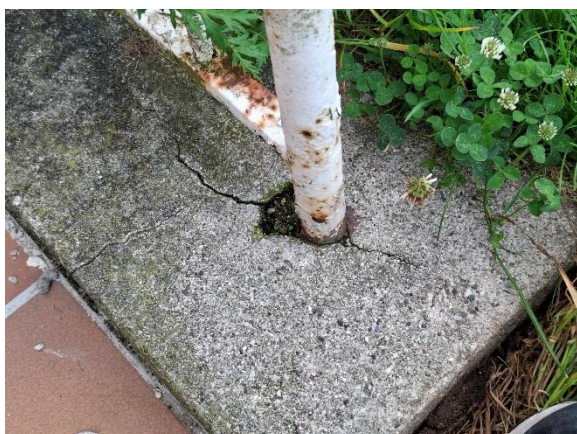
Revnedannelser ved montering af rækværk til kælderhals

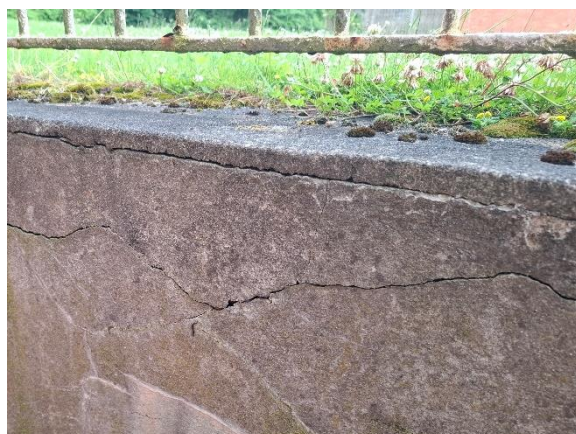
Revner og afskalninger i betonkælderhalse

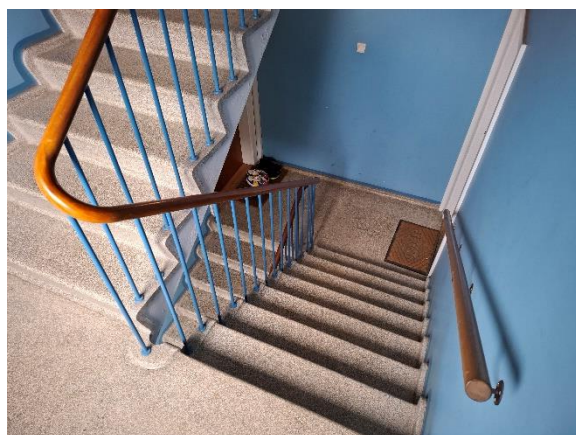
Trappeløb, opgange.

Terrazzobelægninger i trappeopgange er i god stand. Der ses mindre revner enkelte steder på flader foran indgangsdøre.

| Aktivitet på bygningsdel | Ved.type | Prioritet | Int.val, år | Første år | Omkostning |
|---|---|---|---|---|---|
| Løbende udbedring af revner i terrazzobelægning i belastede områder, 5 m <sup>2</sup> | Foreb. | Middel | 10 | 2029 | 50.000 |

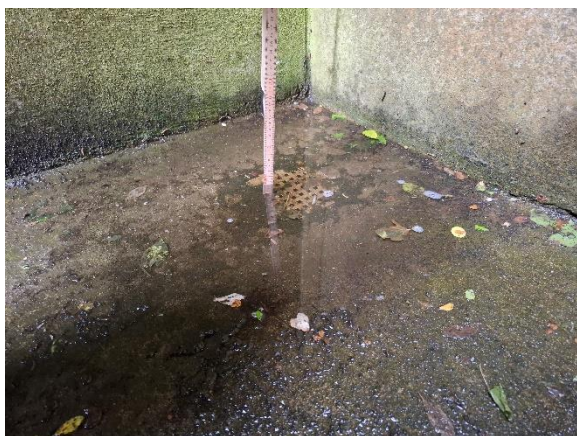
Tilstoppet afløb i kælderhals i bygning 1. Der blev konstateret stående vand med en dybde på 35 mm.

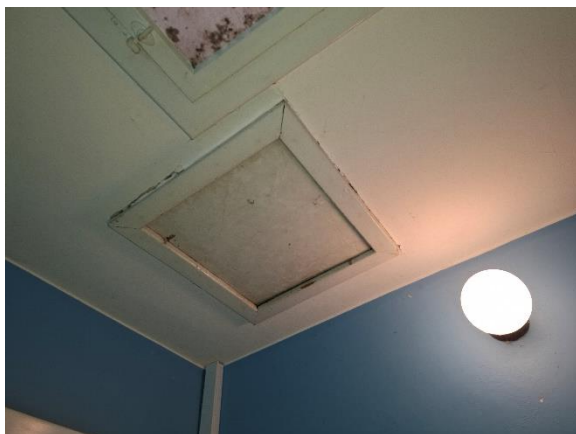
Loftslem er uisolert.

Loftlem bygning 2

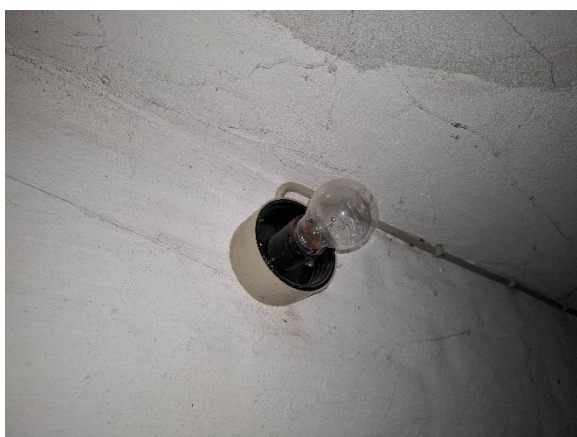
Belysning i fællesarealer er overvejende halogen og ældre sparepærer.

Ældre fatning i kælder med halogenpære
