## Tilstandsvurdering og energiscreening

Mænds Mødesteder  
Skolevang 1, 2605 Brøndby

14. oktober 2025

Udarbejdet af: Jacob Skov Christiansen  
Kontrolleret af: Claudia Schulz Diana Georgeta Bratbo  
Dato: 14.10.2025  
Version: 1  
Projekt nr.: 1024991, Tilstandsvurdering og energiscreening  
Kommunale ejendomme i Brøndby kommune

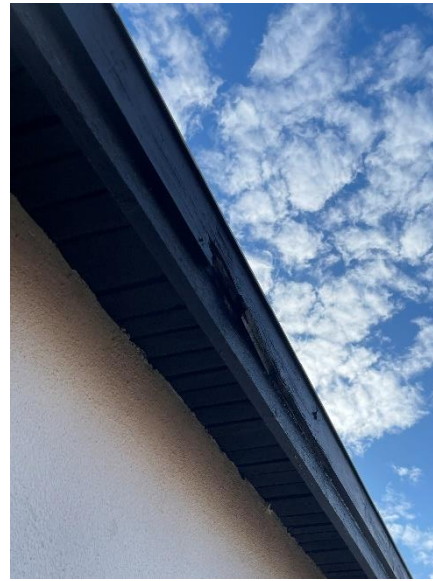
Skader på vindskeder

Der er ikke registreret skader på tagbelægningen da den er nyere, dog er der en rådeskader på vindskeder. Tagkonstruktion bærer ikke præg af skader. Forventet levetid iht. levetider.dk er 35-40 år.

| Aktivitet på bygningsdel | Ved.type | Prioritet | Int.val, år | Første år | Omkostning |
|---|---|---|---|---|---|
| Udskiftning vindskeder grundet råd og skader. Ca.40 lbm | Opret. | Høj | 25 | 2026 | 22.000 |

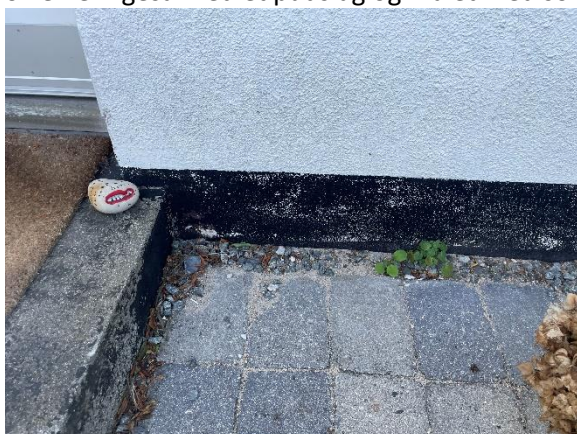
Malet sokkel med slid

Der er en del revnedannelser og pudsafskalning på både facade og sokkel. Der bør udføres periodisk vedligeholdelse hvert 10 år.

| Aktivitet på bygningsdel | Ved.type | Prioritet | Int.val, år | Første år | Omkostning |
|---|---|---|---|---|---|
| Malervedligeholdelse af facade og sokkel periodisk hvert 10 år, ca. 100 m <sup>2</sup> | Opret. | Normal | 10 | 2026 | 108.000 |

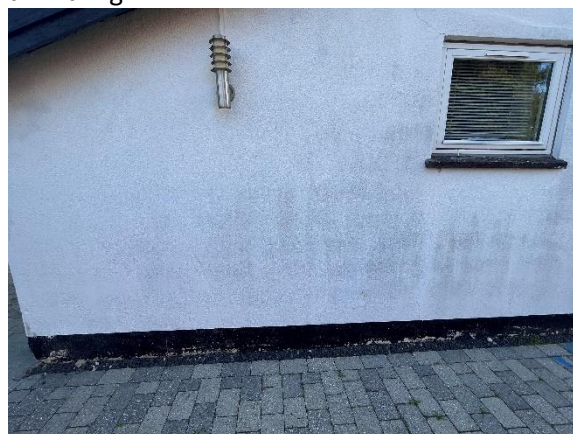
Endegavl med revne dannelse af facade samt afskalning på sokkel

| Aktivitet på bygningsdel | Ved.type | Prioritet | Int.val, år | Første år | Omkostning |
|---|---|---|---|---|---|
| Fuger, murafdækning m.m. eftergås og reparerer af murer. Periodisk hvert 10 år, ca. 100 m <sup>2</sup> | Opret. | Middel | 10 | 2026 | 165.000 |

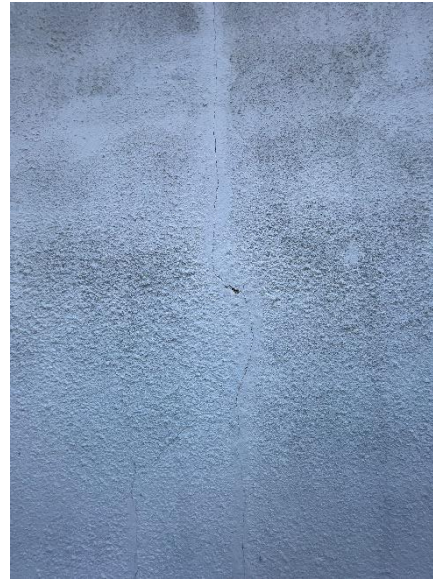
Revnedannelse i facaden

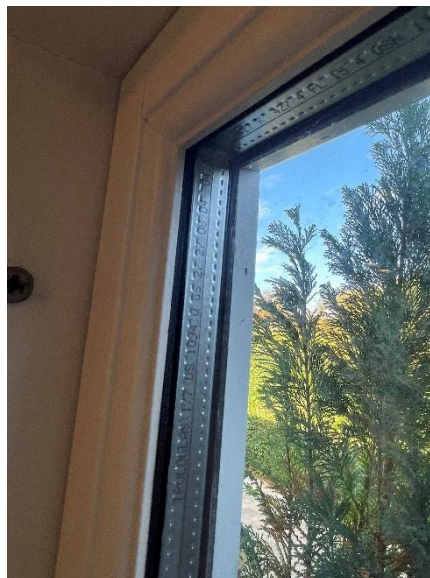
Ældre energirude

| Aktivitet på bygningsdel | Ved.type | Prioritet | Int.val, år | Første år | Omkostning |
|---|---|---|---|---|---|
| Udskiftning af vinduer med ældre energiruder, ca. 2 m2 | Opret. | Lav | 40 | 2040 | 14.000 |

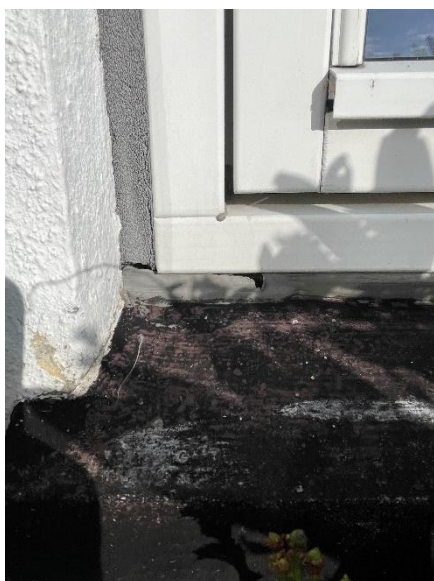
Skader på fuger

Selve ruder og vinduesindsatser er i god stand og bør først udskiftes efter forventet levetid, men elastiske fuger rundt om rammen er trætte og har utætheder og bør udskiftes, ca. 52-53 lm.

| Aktivitet på bygningsdel | Ved.type | Prioritet | Int.val, år | Første år | Omkostning |
|---|---|---|---|---|---|
| Udskiftning af dårlige elastiske fugebånd til vinduesrammer, ca.52,56 lbm | Opret. | Høj | 15 | 2026 | 13.000 |

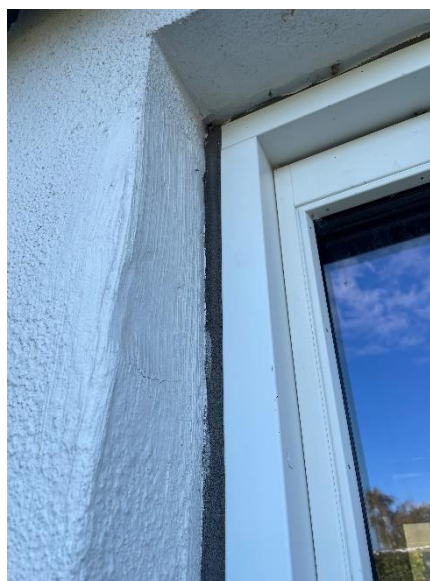
Vinduesfuger ved indgangspartiet

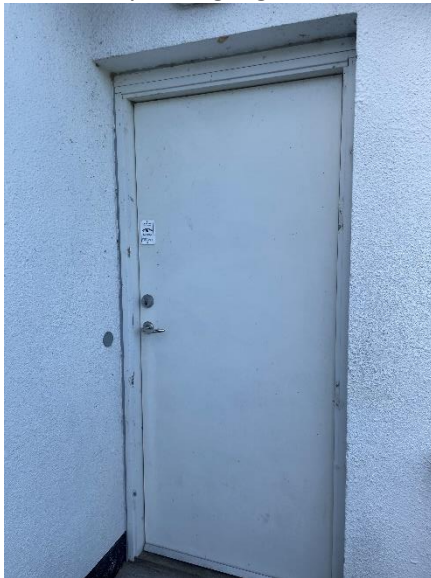
Ældre dør

Alle døre bør udskiftes efter forventet levetid, men den ældre dør bør udskiftes inden for 3 år da den er over sin forventet levetid.

| Aktivitet på bygningsdel | Ved.type | Prioritet | Int.val, år | Første år | Omkostning |
|---|---|---|---|---|---|
| Udskiftning af ældre massiv dør. | Opret. | Normal | 20 | 2027 | 17.000 |

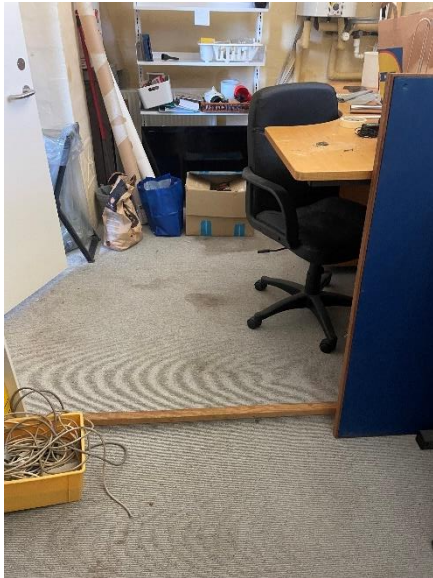
Gammelt gulvtæppe i værksted/opbevaring

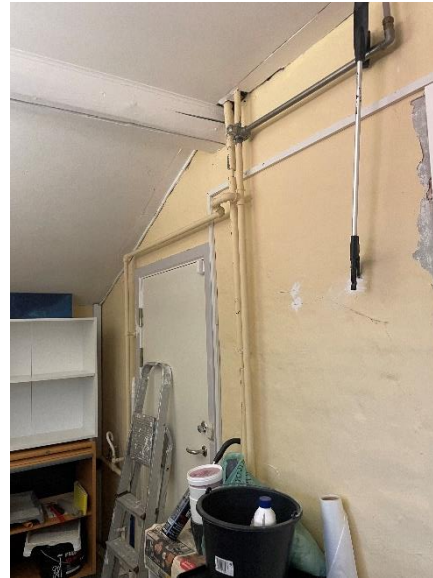
Skader på væg i værksted/opbevaring

Væg- og gulvoverfaldet bærer præg af god vedligeholdelse. Værksteds/opbevarings rummet har en del skader på både vægge og loft hvor maling skaller af og der er revnedannelser.

| Puds reparationsarbejde på vægge i værksted/opbevaringsrum, samt periodisk maling af vægflader hvert 5 år. | Opret. | Middel | 5 | 2026 | 25.000 |

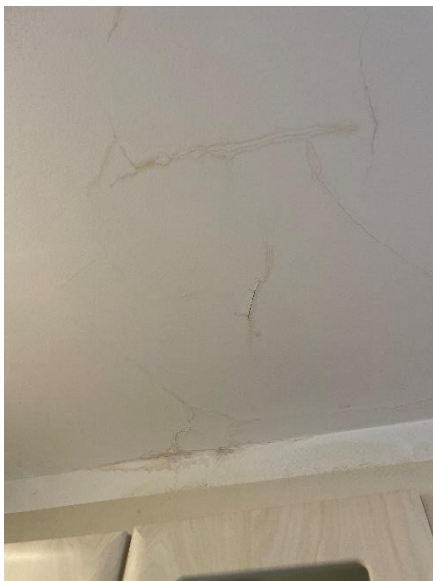
Revner i loft pudslag i værksted/opbevaring

| Loft udskifte puds og rørvæv og malebehandle i køkken og værksted/opbevaring | Opret. | Middel | 5 | 2026 | 28.000 |

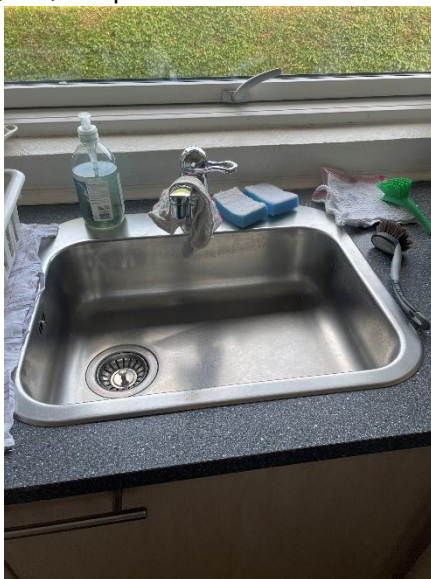
Ældre køkkenvask

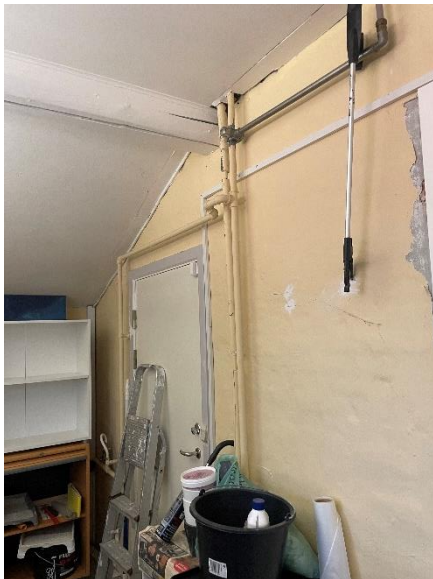
Vandrør i værkstedet/opbevaring

Der er ikke synlige skader på vandinstallationen, men synlige vandrør bør isoleres ved synlig fremføring.

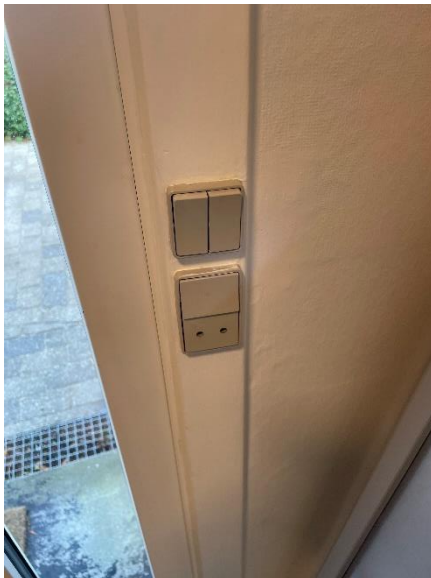
Ældre installationsmateriel

Der er en del ældre installations materiel. Der er registreret skader og fejl på installationen i den overdækket terrasse. Belysningen er en 50/50 LED og ældre belysning. Tavlen består af forældet materiel men er i ok stand.

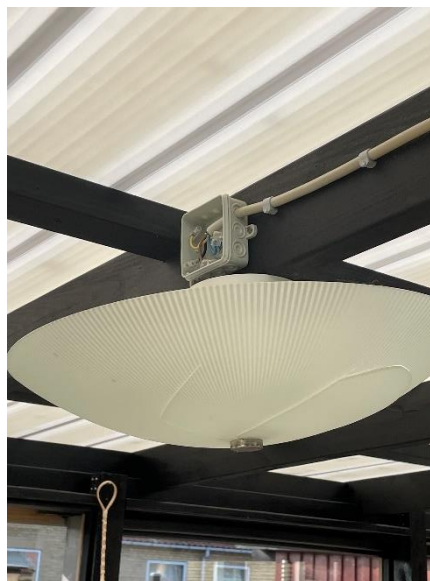
Manglende dæksel på samledåse i overdækket terrasse.

| Aktivitet på bygningsdel | Ved.type | Prioritet | Int.val, år | Første år | Omkostning |
|---|---|---|---|---|---|
| Reparation af skadet og fejlmonteret installationer, op til 5-10 stk. | Opret. | Høj | Engangs | 2026 | 14.000 |

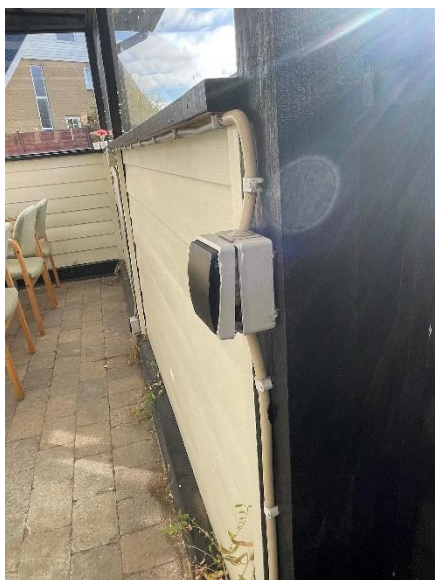
Skadet installations materiel i overdækket terrasse

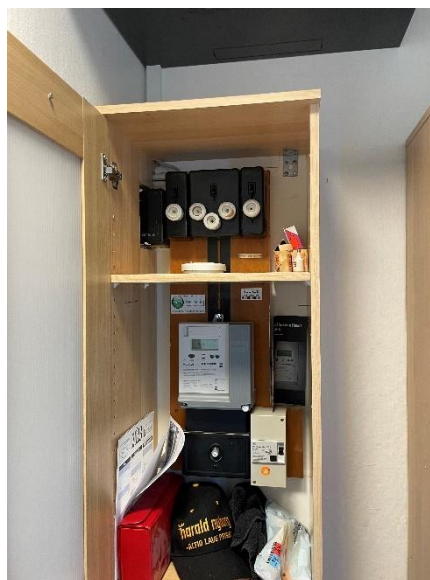
Ældre installationstavle i skab ved entre.

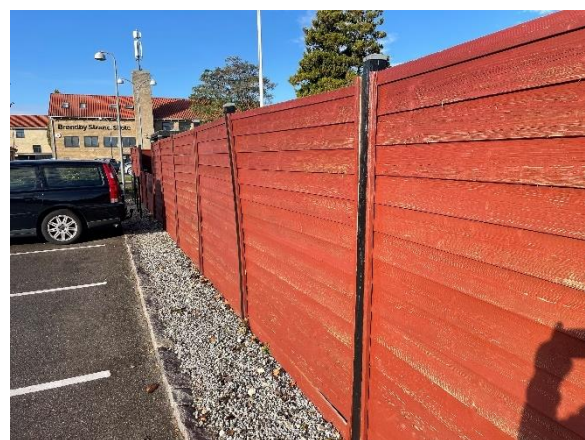
Plankeværks sektion hælder ud af

| Aktivitet på bygningsdel | Ved.type | Prioritet | Int.val, år | Første år | Omkostning |
|---|---|---|---|---|---|
| Opretning eller udskiftning af skadet plankeværks sektioner. Ca 10 m2 | Opret. | Normal | Engangs | 2026 | 15.000 |

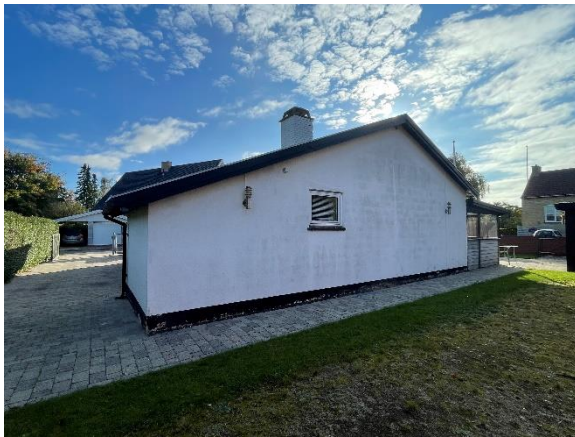
Facader er uisolerede fra før 1970.

Endegavl uisoleret

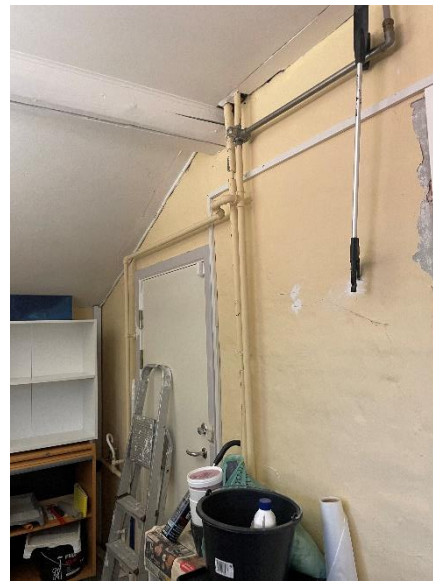
Uisoleret rum værksted/opbevaring.
