## Tilstandsvurdering og energiscreening

Tjørnehøjgård  
Brøndbyvester Stræde, 2605 Brøndby

8. maj 2025

Udarbejdet af: Martin Hinsch Kristensen, Lukas Hundahl Larsen, Christian Lundstrøm  
Kontrolleret af: Martin Hinsch Kristensen  
Dato: 08.05.2025  
Version: 1  
Projekt nr.: 1024991, Tilstandsvurdering og energiscreening  
Kommunale ejendomme i Brøndby kommune

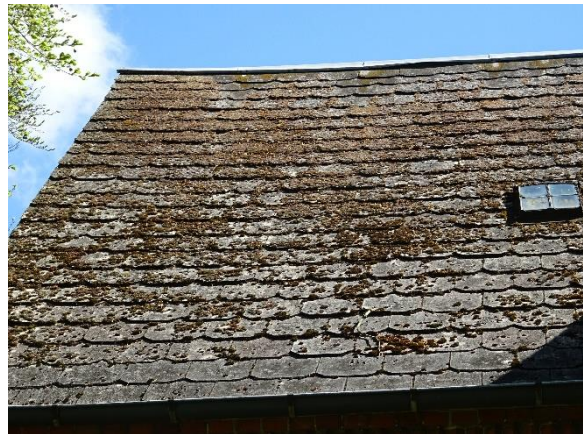
Hovedbygning nedbøjning i

Eternittagene er generelt nedslidt og fra spidsloft ses mindre huller i taget. En del af taget på hovedbygningen har sat sig så renovering af taget vil også omfatte opretning af spær.

| Aktivitet på bygningsdel | Ved.type | Prioritet | Int.val, år | Første år | Omkostning |
|---|---|---|---|---|---|
| Tag på hovedbygning eternitskifer og nordlænge bølgeeternit renoveres inkl. opretning af spær, tagrender, nedløb og ikke renoverede dele af kviste. Stillads og totaloverdækning. Forventet asbestsanering af tagrum. 209 + 159 | Opret. | Middel | Engangs | 2028 | 2.150.000 |

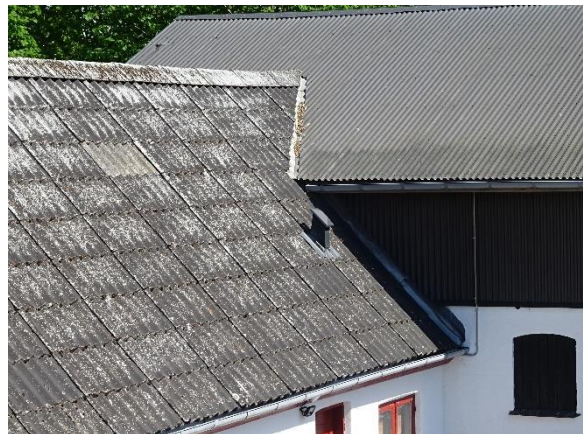
Nordfløj bølgeeternit

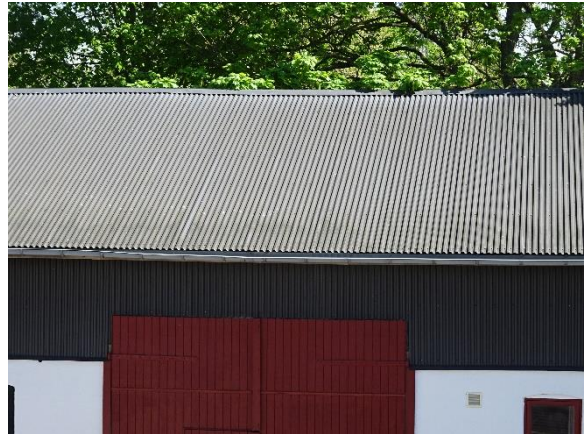
Bygning 2 tag

Den nordlige gavl af bygning 2 ser ud til at have været udsat for nedstyrtning af grene, stormskade eller lignende da dele af ståltaget er skadet. Vindbræt mangler også og der er hul i trempelbeklædningen.

| Aktivitet på bygningsdel | Ved.type | Prioritet | Int.val, år | Første år | Omkostning |
|---|---|---|---|---|---|
| Trapezplader på facade og tag mod nord i overgang mellem bygning 1 og 2 skiftes. Skadet af træ og der er hul i tagudhæng og flunke. | Opret. | Kritisk | Engangs | 2026 | 44.000 |
| Flækket vindbræt mod nord erstattes midlertidig indtil tagrenovering. Risiko for skadedyr flytter ind i tagkonstruktion. | Opret. | Høj | Engangs | 2026 | 16.000 |

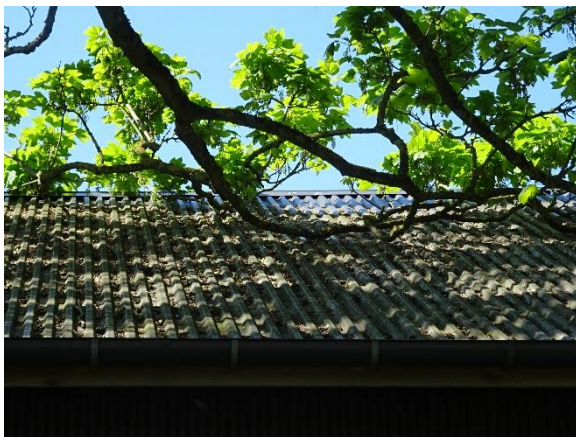
Tagrender har lunker

Tagrender har stedvist bagfald og lunker som bør oprettes for at begrænse følgeskader på bygningen.

| Aktivitet på bygningsdel | Ved.type | Prioritet | Int.val, år | Første år | Omkostning |
|---|---|---|---|---|---|
| Tagrender gennemgås for bagfald og oprettes inden tagudskiftninger. Afsætningsbeløb. | Opret. | Høj | Engangs | 2026 | 17.000 |

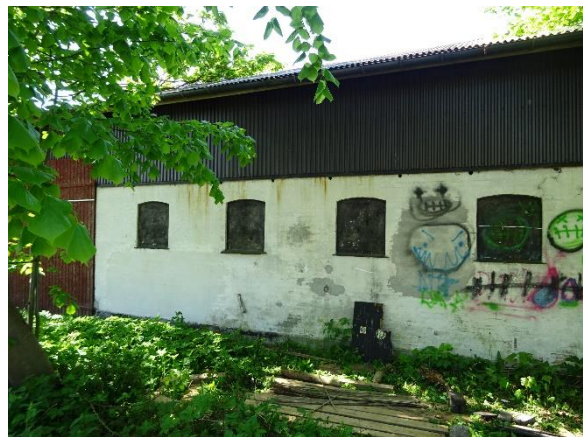
Sætningsrevne nordøsthjørne

Nordøsthjørnet på bygning 2 har en kraftig sætningsskade og er generelt misfarvet. Østfacaden er præget af tidligere pudsreparationer, enkelt mindre revner, graffiti og rust misfarvning fra tidligere trempelbeklædning.

| Aktivitet på bygningsdel | Ved.type | Prioritet | Int.val, år | Første år | Omkostning |
|---|---|---|---|---|---|
| Sætningsrevne på nordøsthjørne udbedres og forstærkes med jern. Funderingsforhold undersøges. Revne mellem bygninger og rundt om bygningshjørne udbedres samtidig. | Opret. | Høj | Engangs | 2026 | 55.000 |

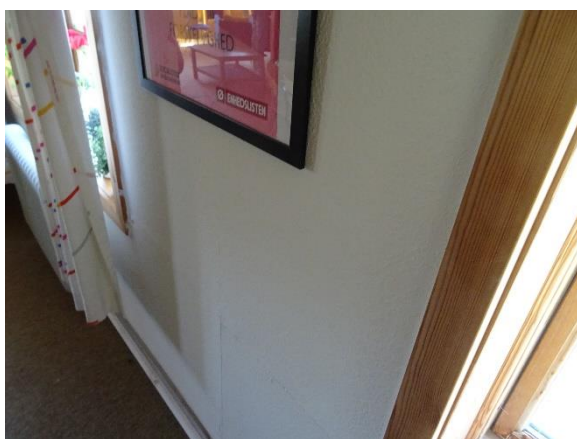
Vægge og skråvægge på 1. salen vurderes bag tapet at være beklædt med bløde træfiberplader som blev anvendt i 60'erne.

Væg 1. sal, træfiberplade beklædt

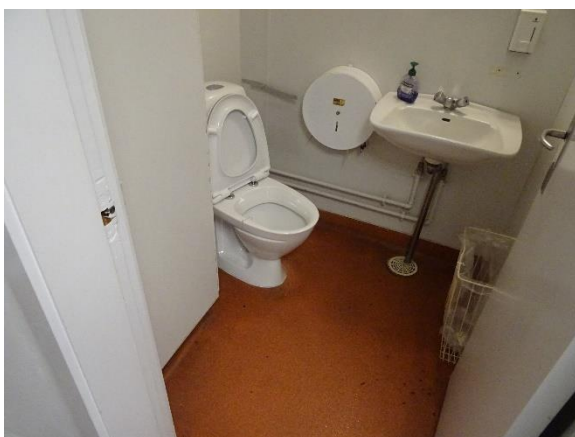
Vand armatur med 2 grebs funktion

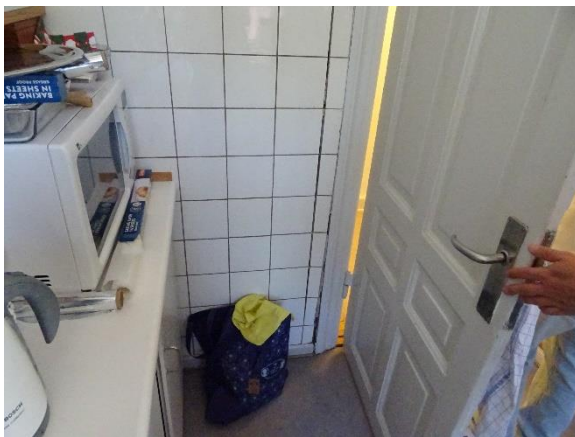
Fliser er ved at falde af væggen

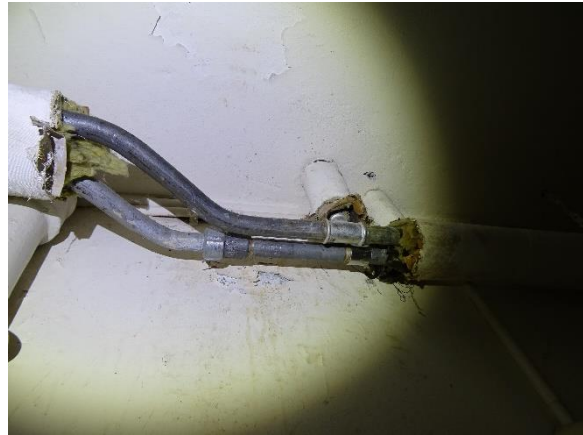
Mulige rørudskiftninger i galvaniseret stål

Der er ikke set tæring eller begyndende tegn på tæring. Koblingsrør skiftet til rustfrit stål og udskiftninger i galvaniseret stål kan dog tyde på at noget har været tæret.

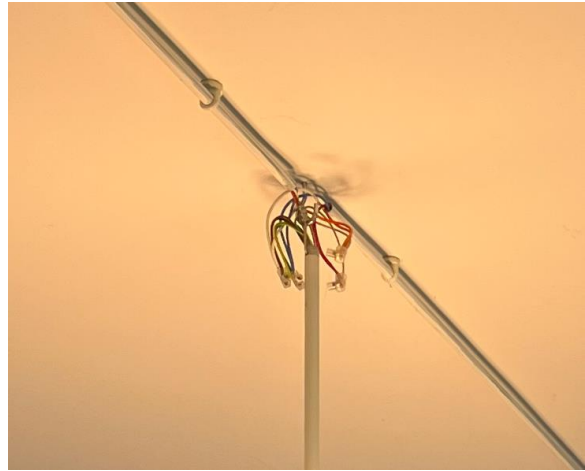
Lamper ophængt uden aflastning. Hænger direkte i ledninger.

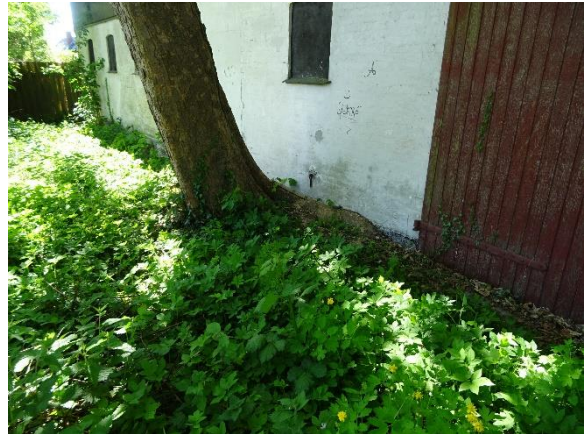
Træ og rod mod sokkel

Asfalt er god til acceptabel stand, for den ældre gårdsplads kun med let revnedannelse og mindre huller. Fliser vest for hovedbygningen er lettere tilgroet og med græs mellem flisefuger. Dueslag er acceptabel stand med lettere afskalninger i maling og så begynder termotag og dækbrædder at være lidt nedslidt. Affaldsgård er anlagt i 2024 og derfor i god stand. Området nord for bygninger er tilgroet og vanskeligt fremkommeligt. Øst for bygning står et træ med stammen og rødder helt ind mod soklen. Det anbefales at få ryddet op i de grønne områder så bygningen ikke beskadiges.

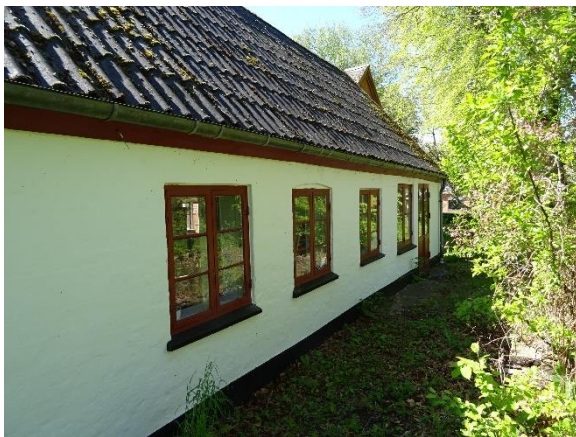
Generelt tilgroet nord for bygninger
