## Tilstandsvurdering og energiscreening

Brøndby Strands Gymnastikforening  
Skolevang 3, 2660 Brøndby Strand

31. oktober 2025

Udarbejdet af: Jacob Skov Christiansen  
Kontrolleret af: Diana Georgeta Bratbo, Claudia Schulz  
Dato: 31.10.2025  
Version: 1  
Projekt nr.: 1024991, Tilstandsvurdering og energiscreening  
Kommunale ejendomme i Brøndby kommune

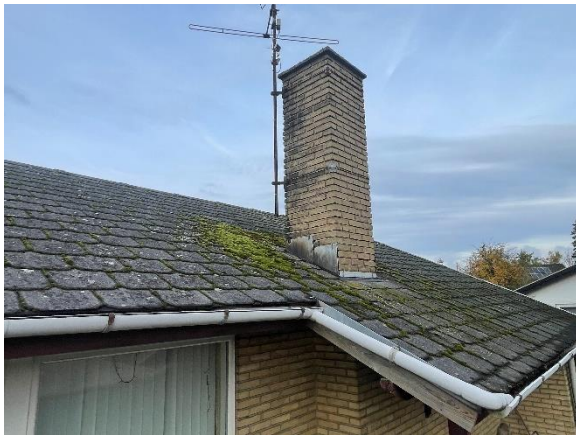
Tagbelægningen fra den sydlige facade med muret skorsten

Der er en del mos belægning på eternitpladerne og i samlingerne. Der er ikke registreret deciderede skader på taget, men overfladen er porøs og slidt. Tagrender bærer præg af at være ældre og bør fornyes inden for 5-10 år. Vindskeder er let slidte og bør maler vedligeholdes periodisk. Der er ikke nogen skader på skorsten.

| Aktivitet på bygningsdel | Ved.type | Prioritet | Int.val, år | Første år | Omkostning |
|---|---|---|---|---|---|
| Udskiftning af forældet eternitplader med asbest. 122m2 | Opret. | Høj | 40 | 2026 | 474.000 |

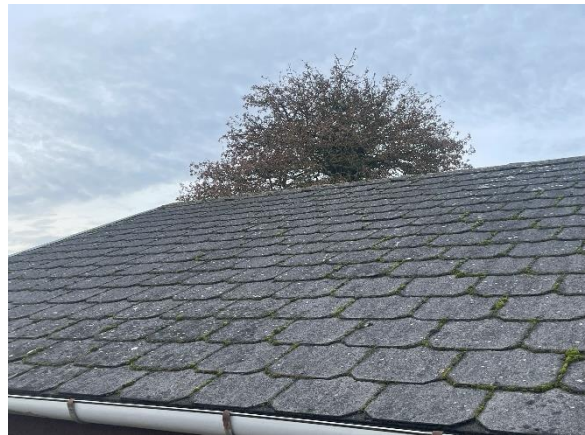
Eternit pladebelægning på taget mod syd

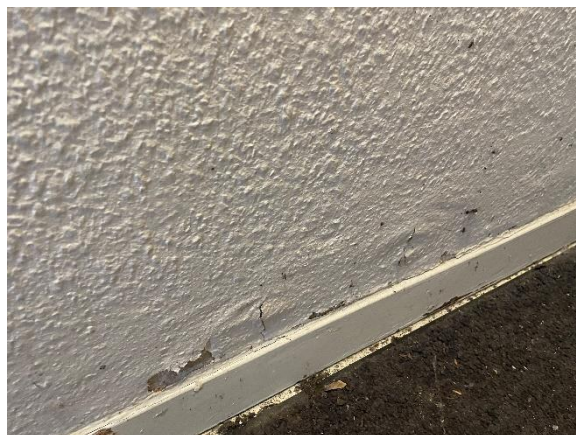
Vand/mugskader i kælder efter opfugtning.

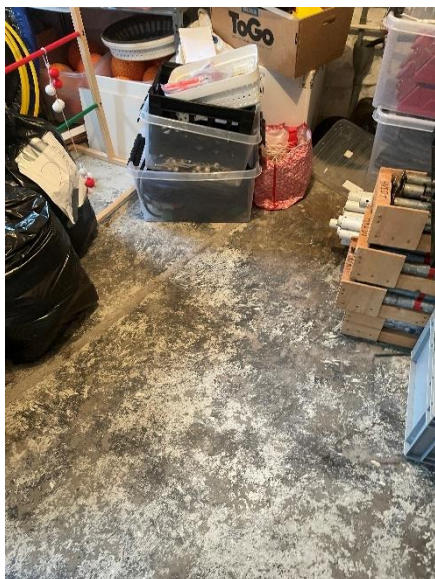
Gulvet i kælderen, opstigende fugt

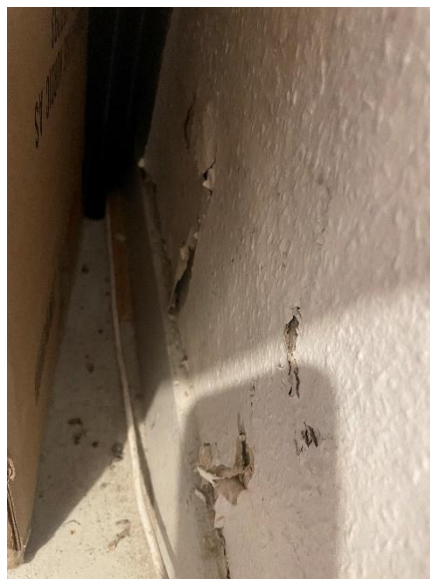
Skader på væg i kælderen.

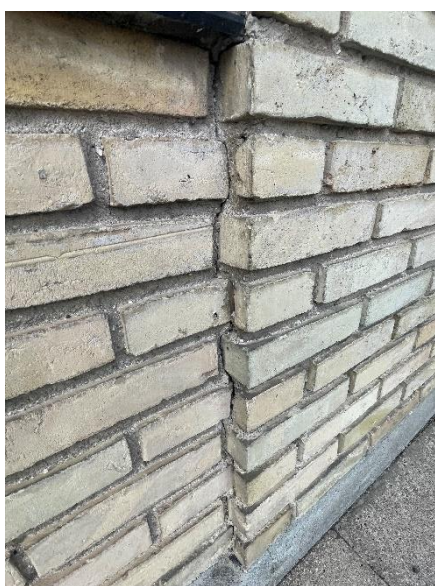
Revner i niveauspring

Der er enkelte revner i fugerne, samt enkelte revnede sten. Der er ikke revner i sokkel og der er fint ryddet for beplantning.

| Aktivitet på bygningsdel | Ved.type | Prioritet | Int.val, år | Første år | Omkostning |
|---|---|---|---|---|---|
| Murværk, pletvis omfugning hvor facaden er revnet ved fugerne, ca.12 m2 | Opret. | Middel | Engangs | 2026 | 14.000 |

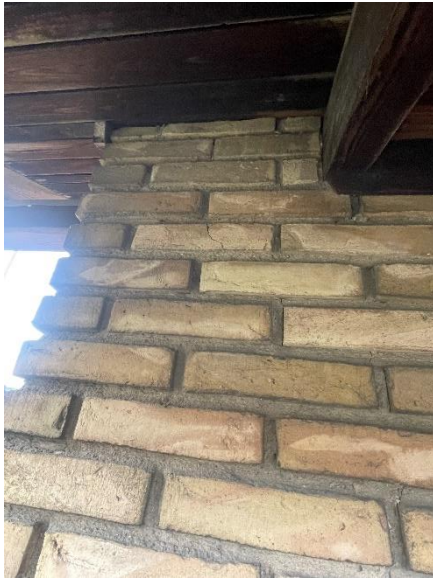
Revnet sten og fugesætning

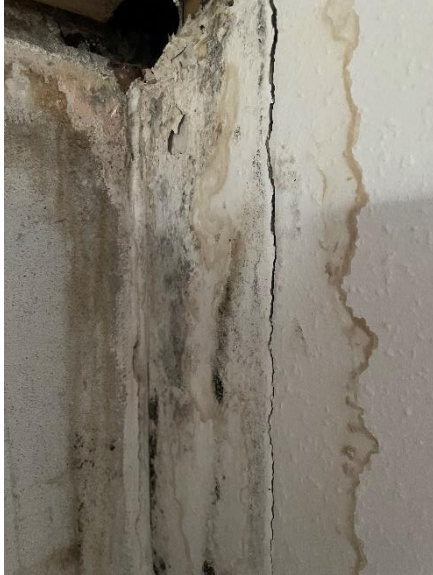
Fugtskader på vægge og lofter i den hævede stueetage del af bygningens østlige ende.

Der er registreret en ældre fugtskade i den hævede del af stueetagen (se højre billede foroven). Skaden har resulteret i mug/fugt skader på vægfladen, det skrå loft og laminatgulvet. Bruger af huset siger det har stået på siden de flyttede ind i huset. Der er en hel del skader på vægflader og de nedsænkede loftplader. Der er lige så andre steder i bygningen der bærer præg af skader fra fugt og vandindtrængen.

| Aktivitet på bygningsdel | Ved.type | Prioritet | Int.val, år | Første år | Omkostning |
|---|---|---|---|---|---|
| Udbedrelse af vand/fugt/mug skader i det sydøstligeste rum. Omfang ukendt men hele rummet bør istansættes | Opret. | Høj | Engangs | 2026 | 69.000 |

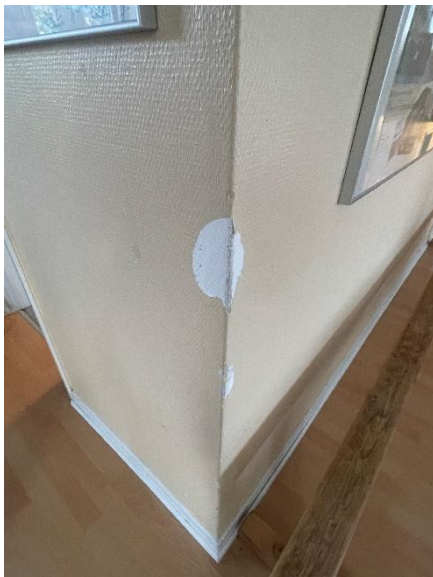
Skader på malingen i stuen

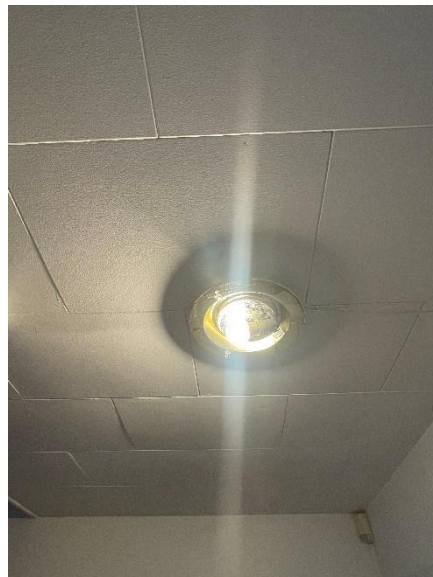
Slidt og ujævnt loftsysteem.

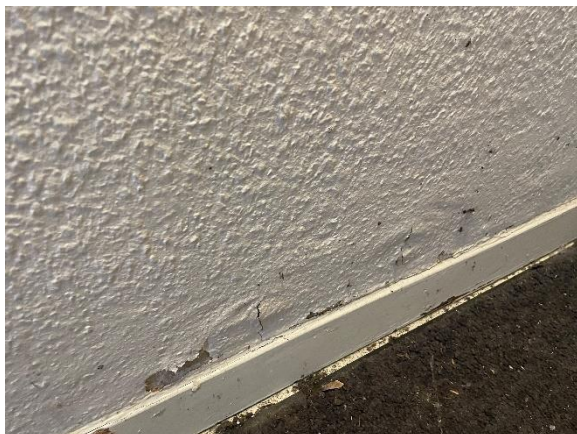
Fugtskader ved fodpanel gang.

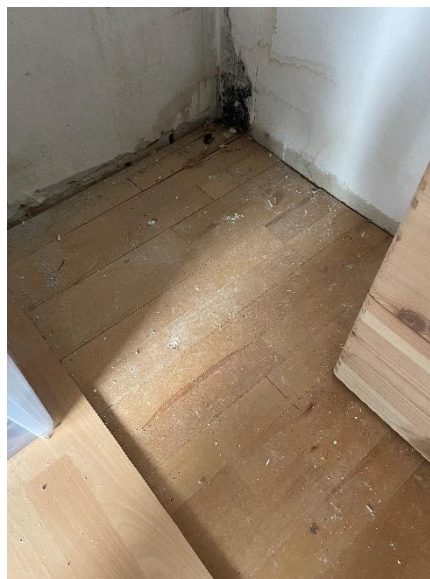
Oprindelige parketgulv under laminatgulv i det vandskadede område af østenden.

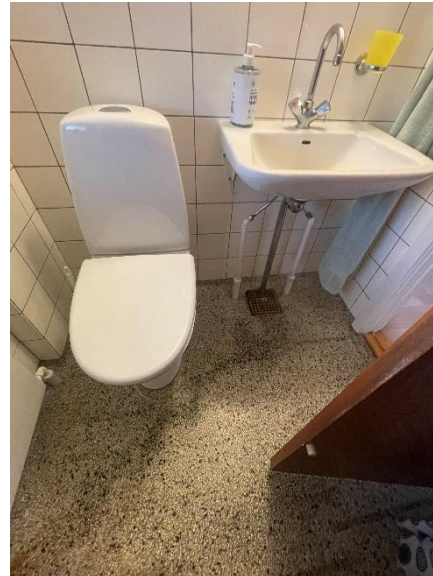
Toilet og håndvask, vandspor fra utæt radiator ses på gulvet

Der er registreret en utæt radiator på toilettet, utætheden kommer fra ribberne. Kedelanlægget lader til at være i fin stand, men bør overveje om konvertering til varmepumpe eller fjernvarme ved fremtidig udskiftning. Der er registreret en del rust på nogle rørfittings i kælderen og radiatorer bør snart udskiftes grundet høje alder.

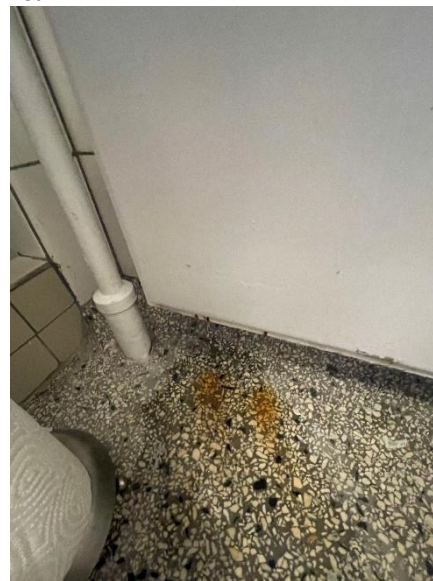
Terrazzogulv med rustspor fra utæt radiator

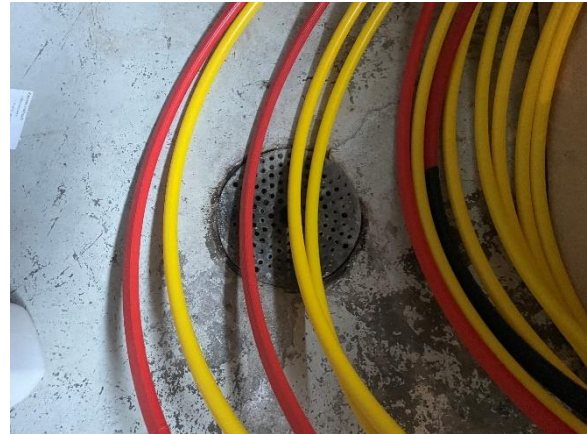
Gulvafløb i kælderrum

Støbejernsrørene har ingen skader eller tegn på fejl. Afløbsrist i huset er generelt rustne og trætte og bør udskiftes. Der er lugtgene på toilettet som tyder på en tilstopning i afløbet.

| Aktivitet på bygningsdel | Ved.type | Prioritet | Int.val, år | Første år | Omkostning |
|---|---|---|---|---|---|
| Udskiftning af afløbsriste grundet rust og andre skader, 3-5 stk. | Opret. | Lav | 30 | 2026 | 13.000 |

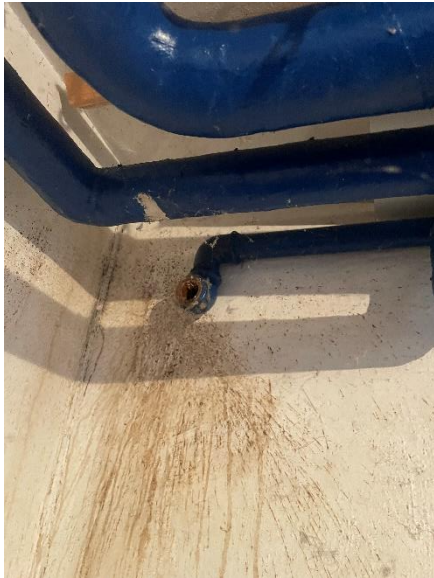
Uafsluttet vandrør i kælderens fyrrum

Der er en rørende i gaskedel kælderrummet der ikke er afblændet og man kan se op ad væggen at det har ført til griseri. brugsvand- og varmerør er i fin stand og pænt velholdt ellers. Udvendig vandhane er af rødgods, men er ikke frostsikret og bør derfor skiftes til et armatur med frostsikring.

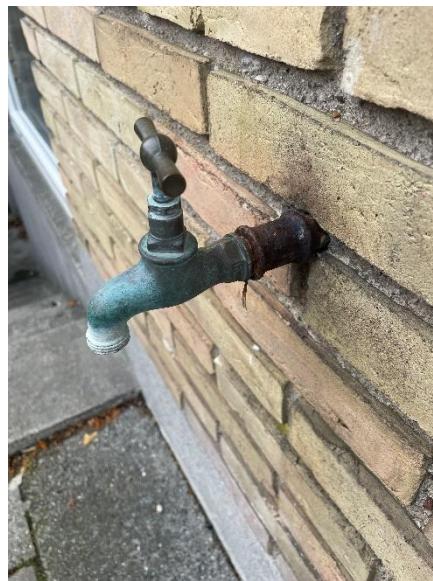
Udvendigt vandhane

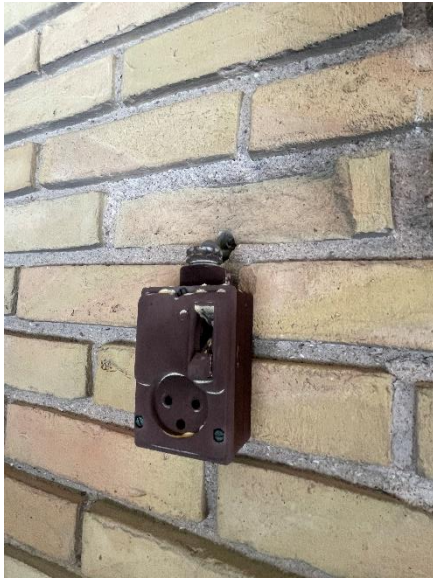
Ældre udvendig stikkontakt

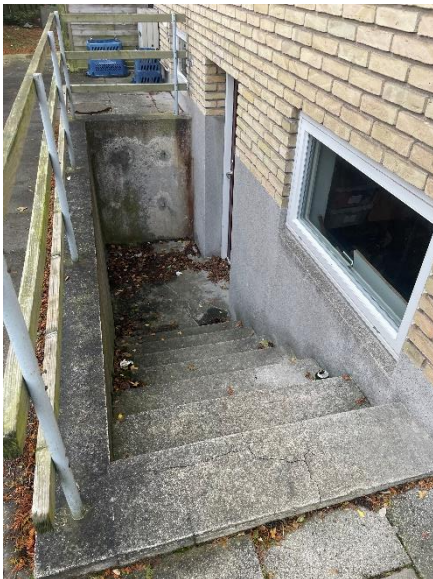
Betontrappe ned til kælder dør

Hegn og skurbygning trænger til malervedligeholdelse. Der er ikke observeret skader eller lunger i belægningen omkring bygningen. Trappenedgangen til kælder, har en del revner i konstruktionen og rækværket trænger ligeså til vedligeholdelse.

| Aktivitet på bygningsdel | Ved.type | Prioritet | Int.val, år | Første år | Omkostning |
|---|---|---|---|---|---|
| Revner og afslag i beton på overkant og sider af trappenedgang re-<br>pareres. | Opret. | Middel | Engangs | 2026 | 13.000 |
