## Tilstandsvurdering og energiscreening

Tranehytten  
Tranestien 1, 2605 Brøndby

07. november 2025

Udarbejdet af: Martin Fester  
Kontrolleret af: Diana Georgeta Bratbo, Claudia Schulz  
Dato: 07.11.2025  
Version: 1  
Projekt nr.: 1024991, Tilstandsvurdering og energiscreening  
Kommunale ejendomme i Brøndby kommune

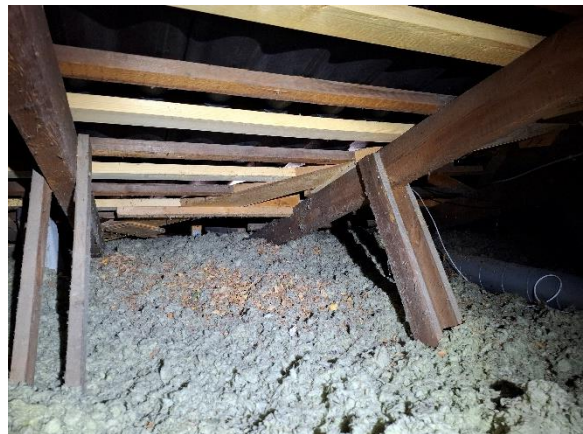
Der mangler skumbølgeklodser i bølgepladernes ender ved skotrende.

Manglende skumbølgeklodser ved skotrender betyder at blade, fygesne, fugle og dyr kan komme ind i loftsrummet.

Skotrender er utætte pga. manglende skumbølgeklodser langs bølgepladernes ender. Forholdet anbefales udbedret snarest pga. risiko for følgeskader fra fygesne, fugle og dyr i loftrummet.

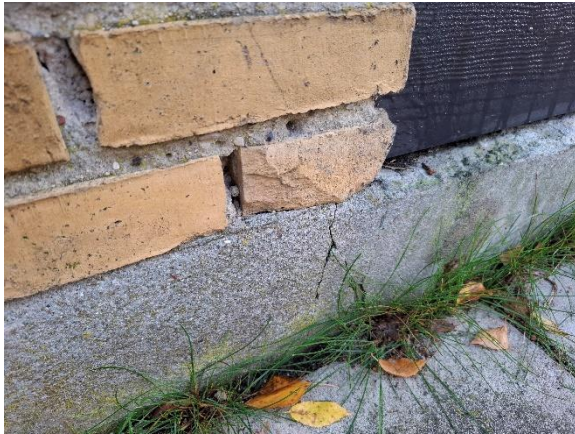
Revne i sokkel mod vest

Der ses enkelte revner og afskallende puds på sokler, specielt mod hhv. vest og nord. Mod vest er soklen blotlagt med vandret ru overflade således at vand fra facaden kan dryppe ned herpå og trænge ind i konstruktionen. Forholdet anbefales udbedret snarest muligt.

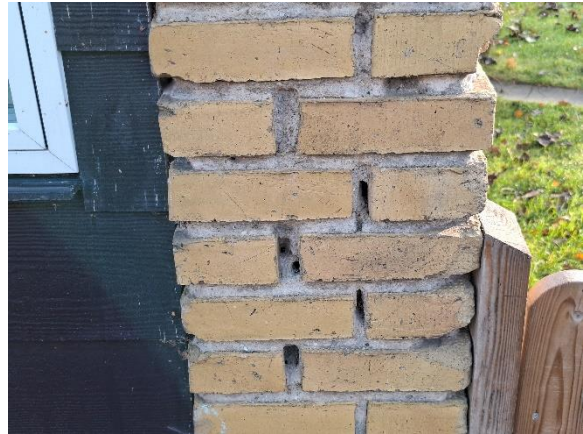
Manglende fuger i murværk mod vest.

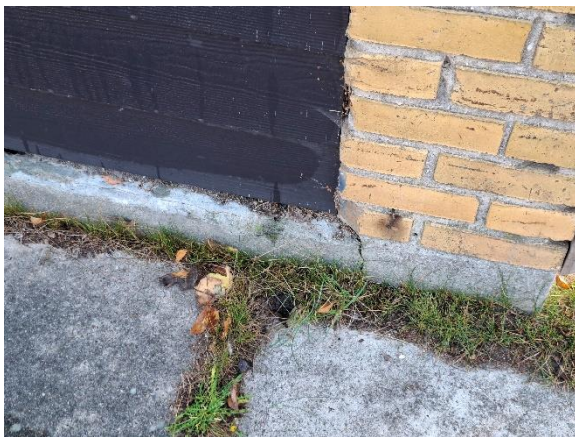
Revne i sokkel ved let ydervæg mod vest.

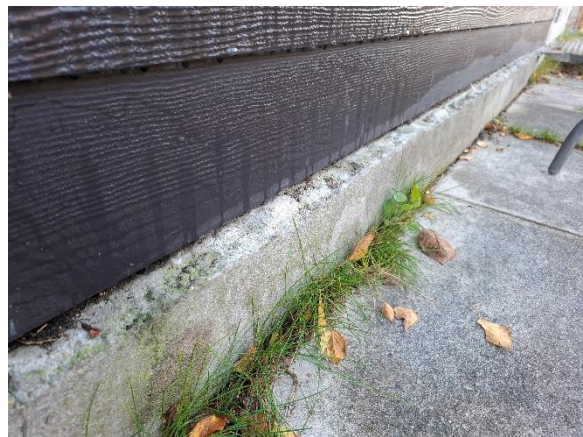
Manglende afdækning over sokkel (sålbænk) under let ydervæg mod vest.

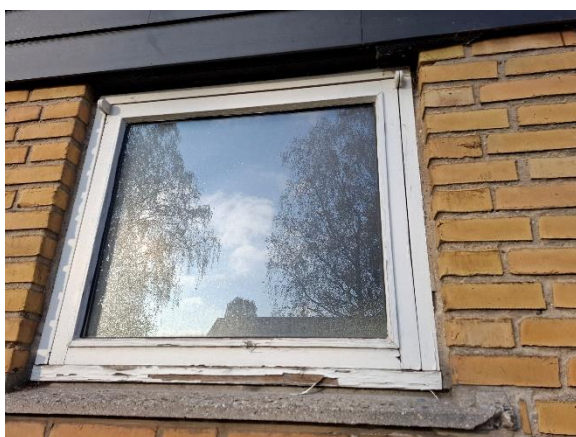
Vindue i hovedbygningen i toilet mod øst er med afskallende maling og mangelfulde fuger.

Vinduer fra omkring 1997 i hovedbygningens østlige ende er med afskallende maling, huller og revner i fuger. Vinduerne anbefales udskiftet inden for 5 år.

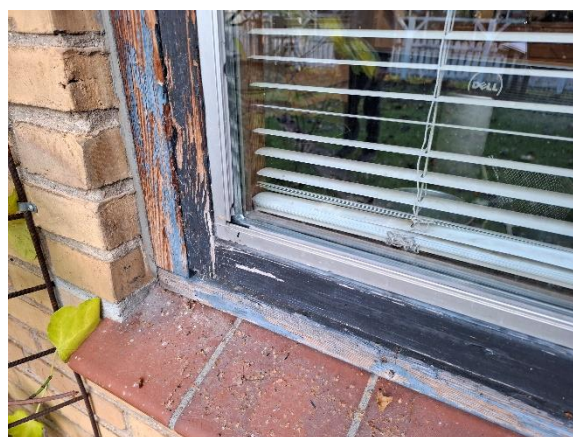
Vindue til kontor mod syd er med utætte og møre glasbånd og afskallende maling udvendigt.

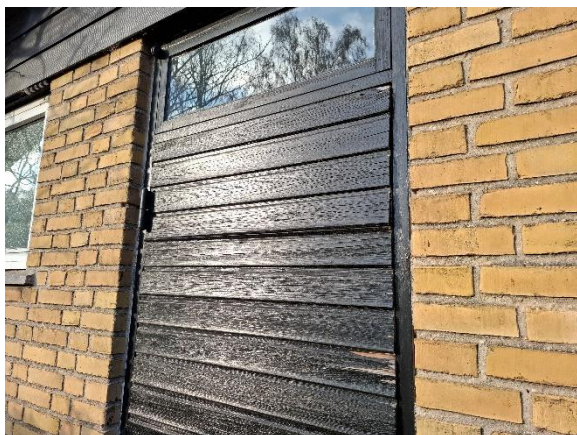
Oprindelig dør mod øst med løstsiddende beklædning og afskallende maling

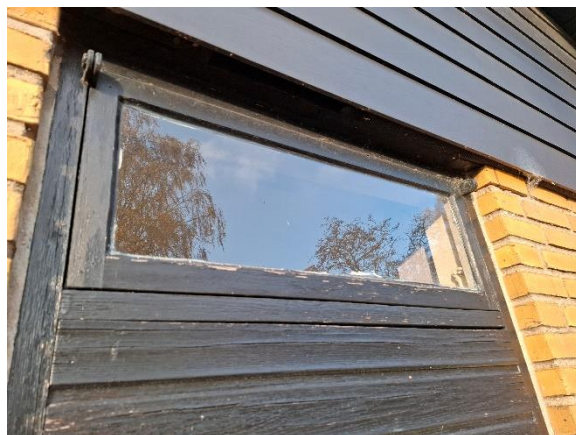
1-lags rude over dør mod øst

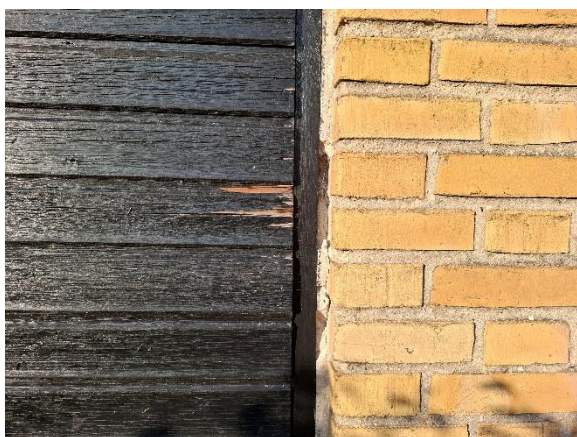
Utæt mørtelfuge på dør mod øst

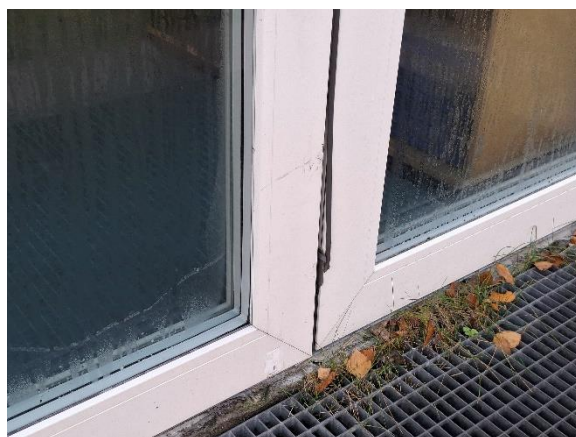
Tætningslister er løse på dobbeltdøre mod vest.

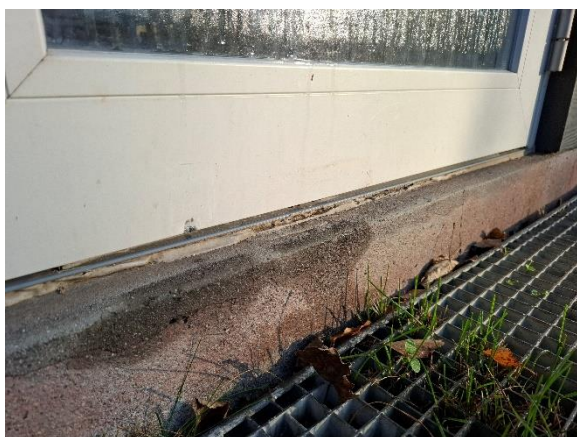
Utæt fuge under dør mod syd

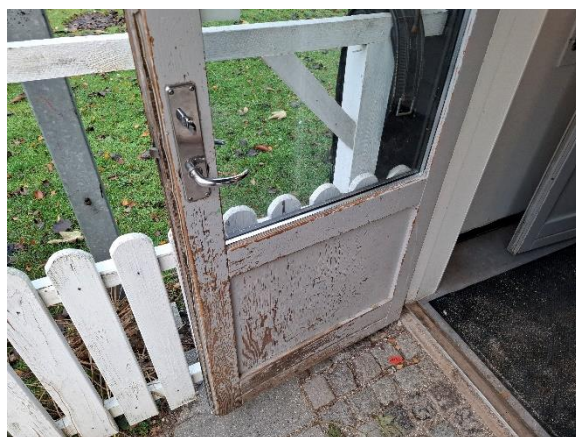
Slidt hoveddør i tilbygningen.

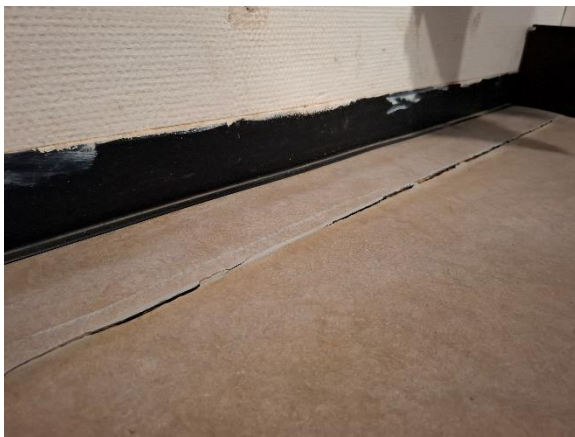
Linoleumsgulv i tilbygning er med revner og utætte svejsesfuger.

Linoleumsgulve er generelt udtørret og med mange slidmærker, revner og sprækker i svejsfuger. Gulvene anbefales udskiftet inden for 5 år.

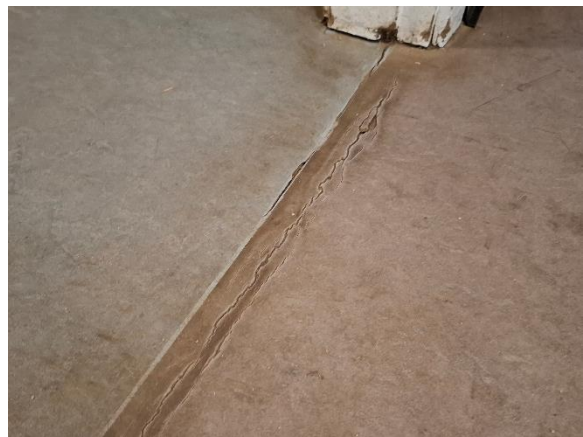
Linoleumsgulv i tilbygning og gangareal mod øst i hovedbygning er med krakeleret overflade.

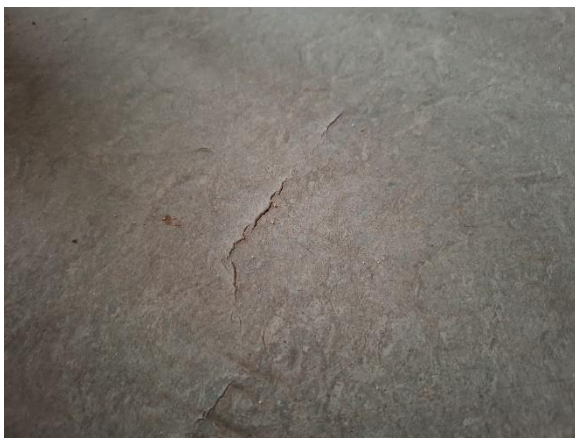
Linoleumsgulv i fællesrum mod vest er med revner

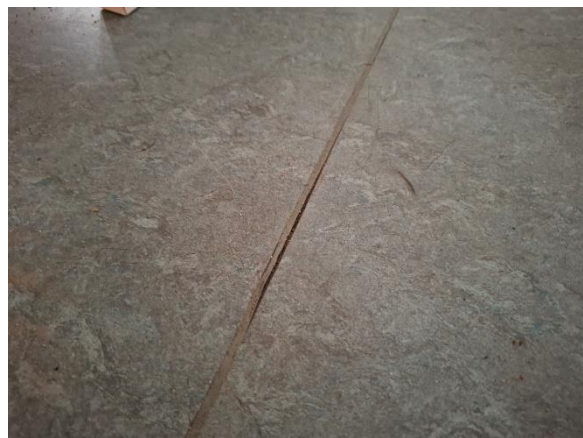
Linoleumsgulv i fællesrum mod vest er med revner i svejsesfuger.

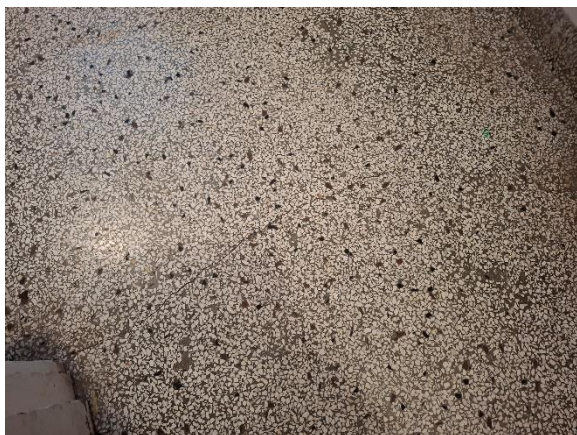
Revne i terrazzogulv i toiletrum.

Terrazzogulve er overordnet uden mangler. Der er enkelte revner som anbefales udbedret før problemet eskalerer.

| Aktivitet på bygningsdel | Ved.type | Prioritet | Int.val, år | Første år | Omkostning |
|---|---|---|---|---|---|
| Udbedring af revner i terrazzogulve, 6 m <sup>2</sup> | Opret. | Middel | Engangs | 2028 | 50.000 |

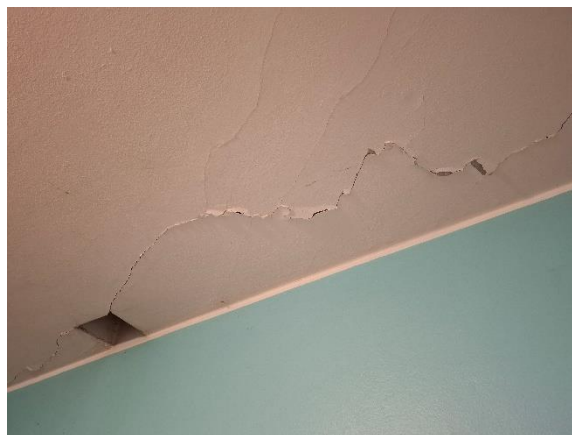
Revne i loft i toiletrum

Pudsede lofter er generelt uden mangler. Der er enkelte revner i pudsen som anbefales udbedret snarest muligt

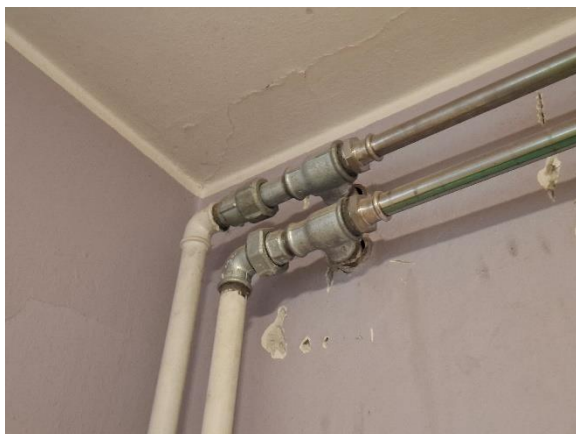
Nyere udskiftning af rør. Rustfri rør skruet på efter galvaniserede

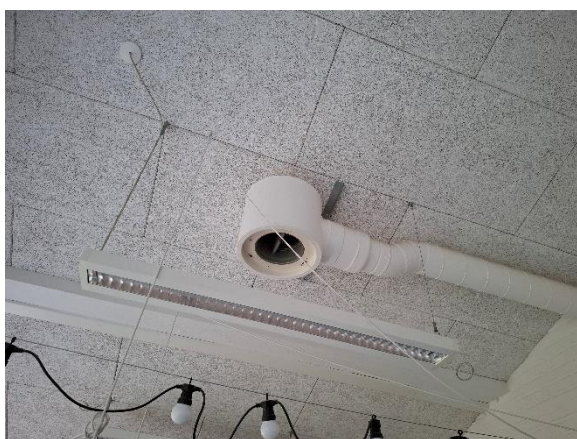
Armaturn i fællesrum mangler rist.

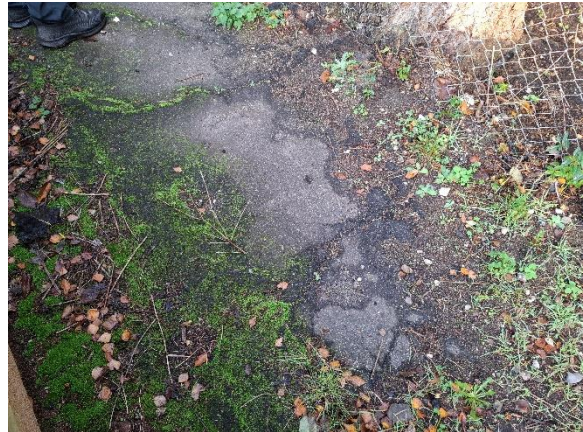
Asfaltbelægning omkring boldbane er revnet og krakeleret og trænger til udskiftning.

Asfaltbelægning på boldbanen er med enkelte huller. Asfaltbelægning omkring boldbane er revnet og krakeleret og trænger til udskiftning. Det anbefales at udskifte asfaltbelægninger inden for 5-10 år.

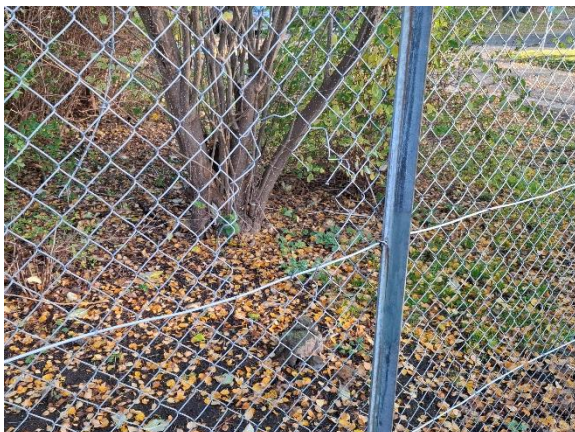
Trådhegn omkring institutionen er med flere huller og trænger til udskiftning især mod nord.

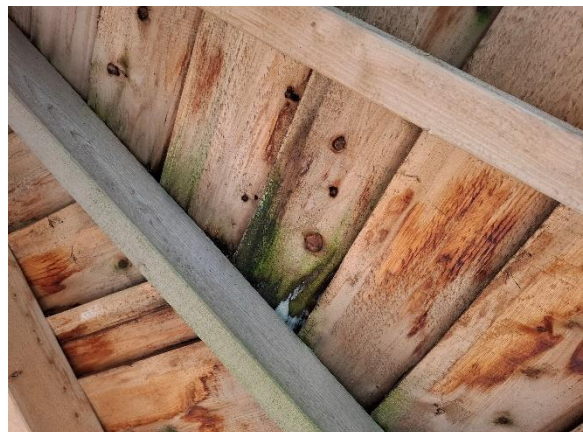
Overdækning til bålplads er med begyndende råd i planker på taget.

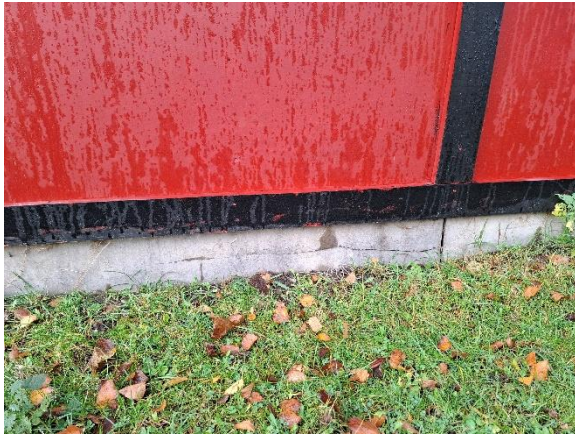
Sokkel i eternitplader er revnet enkelte steder på høladden.

| Aktivitet på bygningsdel | Ved.type | Prioritet | Int.val, år | Første år | Omkostning |
|---|---|---|---|---|---|
| Udskiftning af revnet eternitplade på sokkel til høladen | Opret. | Middel | Engangs | 2026 | 20.000 |

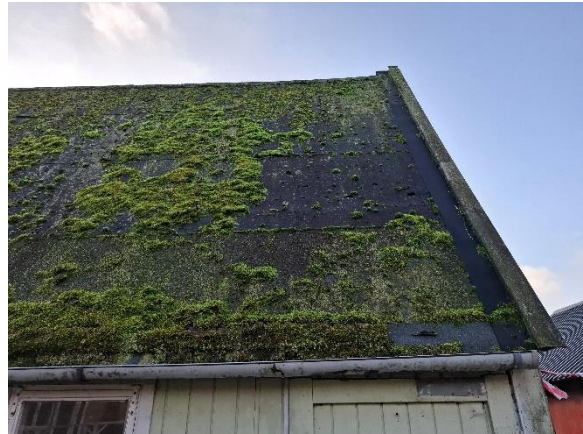
Legehuset er med utæt og hullet tag med mosbegrøninger mod nord.

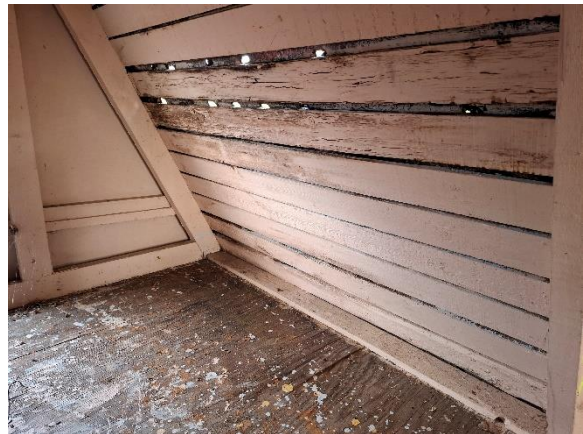
Huller i tag med råd i træværk til følge på legehuset.

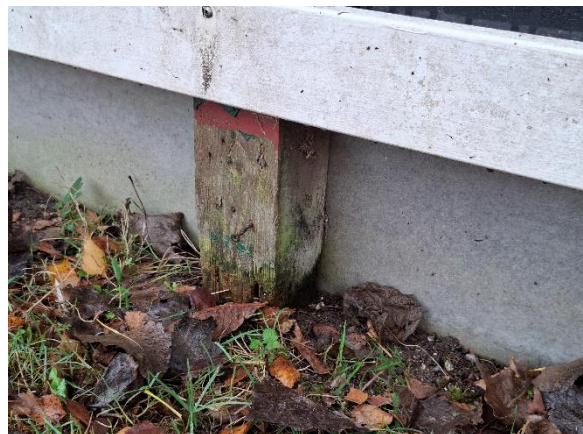
Kaninhuset er med råd i stolper med direkte kontakt til jord.

Kaninhuset er med slidt tagbelægning. Der er råd flere steder i tagkonstruktionen efter revnede plader og utætte gennemføringer. Træstolper med direkte kontakt til jord er med råd. Der er begyndende afskalninger af maling på facader.

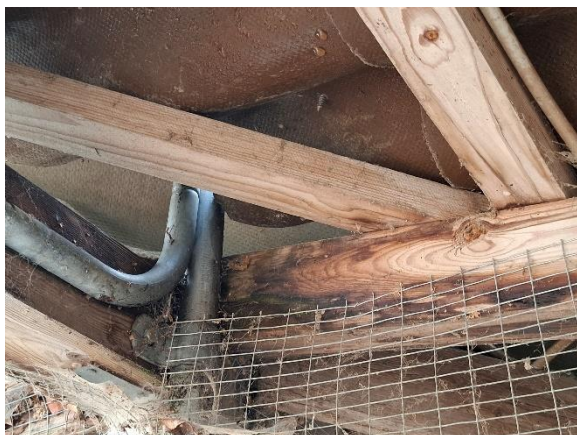
Kaninhuset er med råd i tagkonstruktionen omkring utætheder, som her ved gennemføring af holder til kameraovervågning.

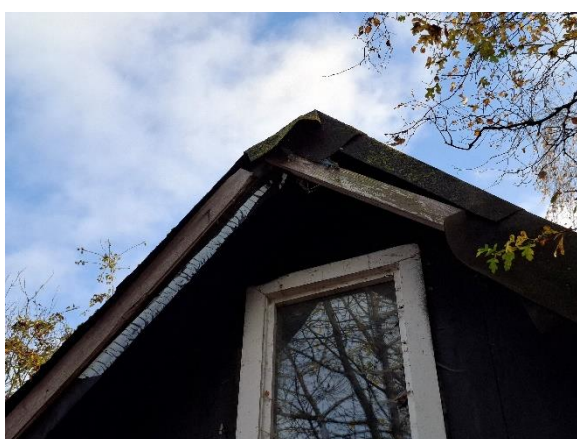
Manglende afslutning af tagpap ved vindskeder på rollespilsbygningen.

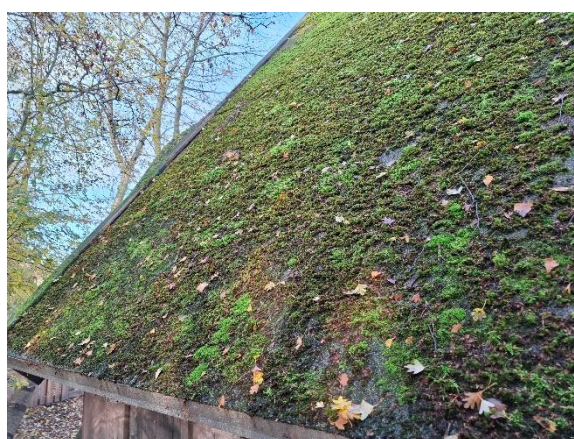
Mosbegroninger på rollespilsbygningen.
