## Tilstandsvurdering og energiscreening

Tranehaven  
Tranehaven 33, 2605 Brøndby

27. marts 2025

Udarbejdet af: Jacob Skov Christensen  
Kontrolleret af: Nikolaj Klein, Christian Lundstrøm  
Dato: 27.03.2025  
Version: 1  
Projekt nr.: 1024991, Tilstandsvurdering og energiscreening  
Kommunale ejendomme i Brøndby kommune

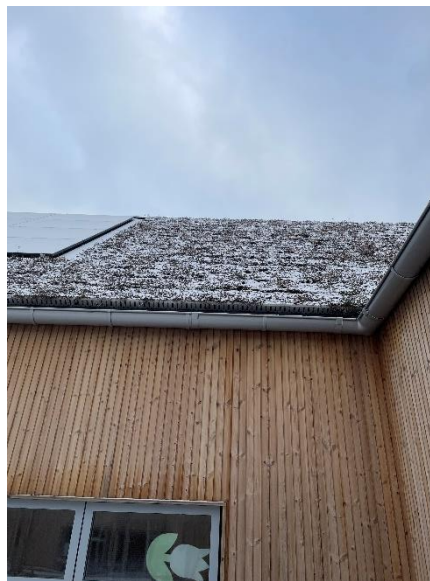
Solceller på taget

Taget er helt nyt og derfor i god stand. Forventet restlevetid på taget 35 – 45 år.  
Solceller er idriftsat i 2024 Inverter fabrikat Solpanel model ASW17K-LT-G2 Pro.

Det anbefales at Inverter til solcelle skiftes efter endt levetid 12-15 år og solcelleanlægget udskiftes efter 20-25 år.

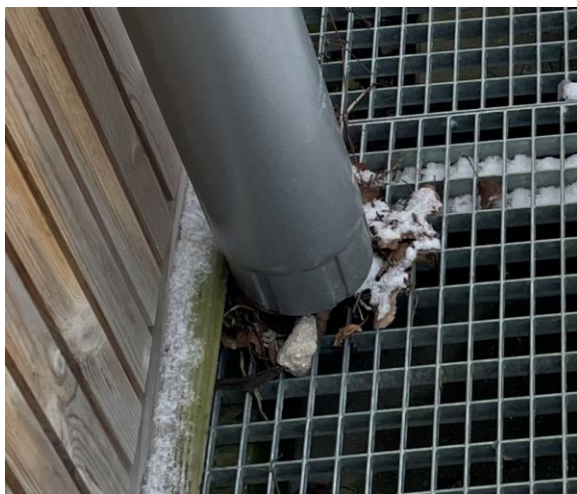
Skidt fra tagrender fanges i nedløbsrør på rist over sokkelaffugter

Det bemærkes at tagnedløb ikke er ført igennem rist over sokkelaffugter. Det betyder at alt skidt opbygges i nedløbsrøret.

| Aktivitet på bygningsdel | Ved.type | Prioritet | Int.val, år | Første år | Omkostning |
|---|---|---|---|---|---|
| Afhjælpning / reklamation vedr. mangel tagnedløb over sokkel-affugter. | Opret. | Middel | Engangs | 2026 | 11.000 |

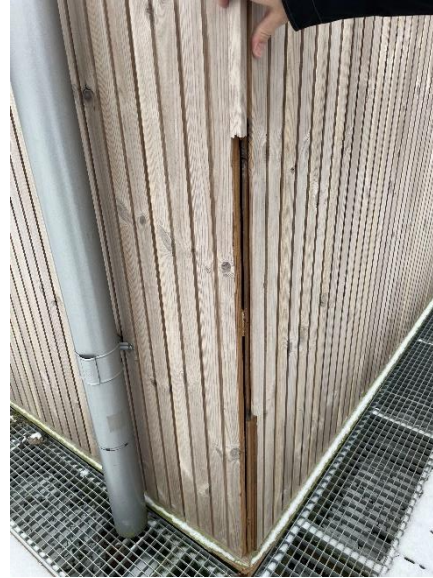
Beskadiget hjørne af facade i gård

Facader er i god stand med enkelte skader nogle få steder som skyldes påkørsler eller tilsvarende påvirkning. Men valget af træbeklædning uden udhæng, træ der afvander på træ og træ som er ført, helt til sokkel vil give udfordringer og kræve stort fokus på forebyggende vedligehold samt regelmæssig inspektion af bygningen.

| Aktivitet på bygningsdel | Ved.type | Prioritet | Int.val, år | Første år | Omkostning |
|---|---|---|---|---|---|
| Udbedring af beskadiget facadebeklædning | Opret. | Høj | Engangs | 2026 | 11.000 |

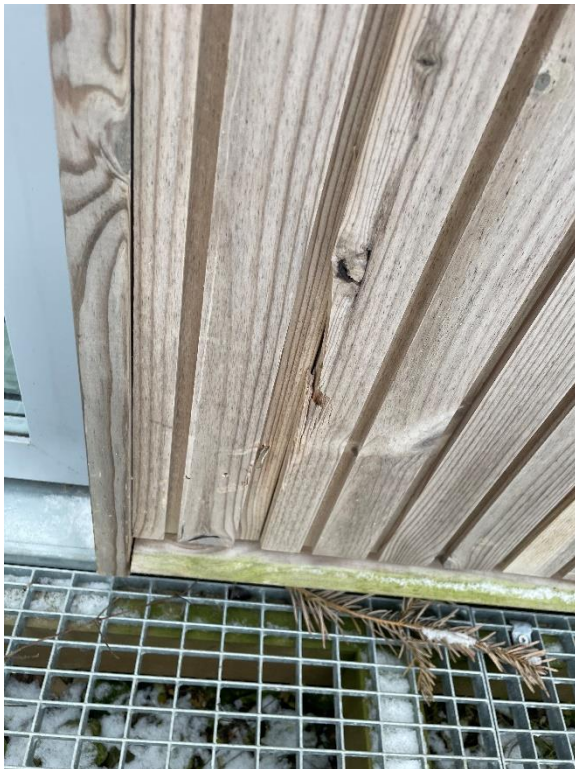
Flækket bræt og revne ind i facaden. Træ afvander på træ ved sokkel.

Det anbefales at der udføres inspektion og olie/maler behandling af de udvendige facader periodisk for at give træfacaderne den længst mulige levetid.

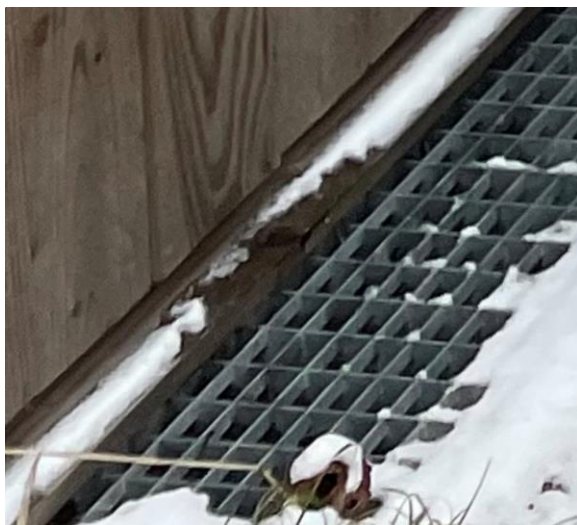
Sokkelbræt nedbrudt

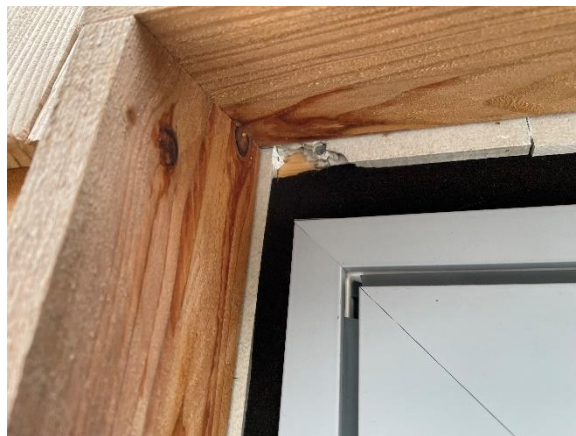
Vindspærre beskadiget over dør.

| Aktivitet på bygningsdel | Ved.type | Prioritet | Int.val, år | Første år | Omkostning |
|---|---|---|---|---|---|
| Reparation af vindspærre over dørkarm | Opret. | Middel | Engangs | 2026 | 17.000 |

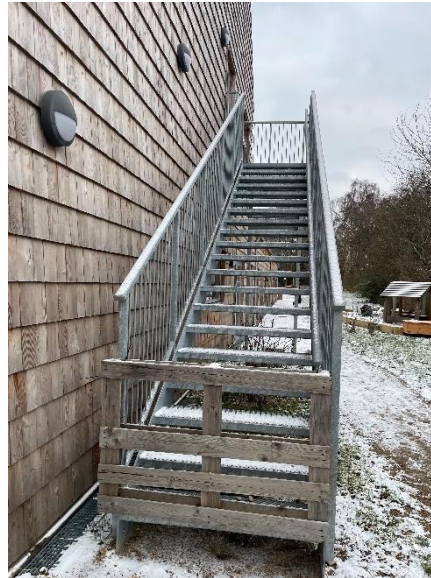
Den udvendige brandtrappe med improviseret låge af en europalle monteret med strips

Det blev oplyst efter besigtigelsen at en tømrer har konstateret skimmel bag trappen. Derudover er trappen i god stand. Udvendig brandtrappe i god stand. Pallelågen skal udskiftes med en mere permanent løsning, da det er en flugtvej. Pallen fungerer som stige for institutionens børn og spærrer trappen

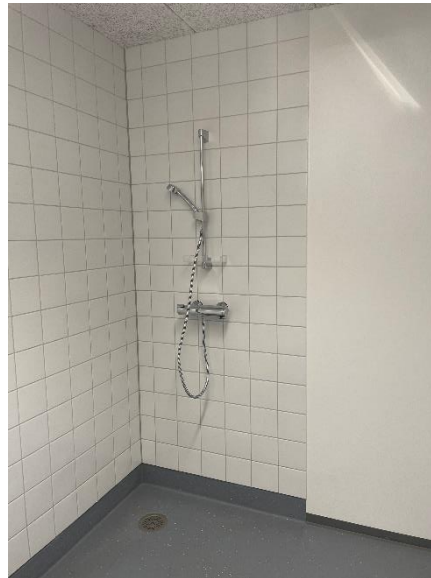
Ved brusearmaturer er der afløb og vægge beklædt med fliser. Der mangler skærmvæg for beskyttelse af den malede væg.

Det kan være en mangel fra opførelsen, men der mangler skærmvæg for at malede vægge ved bruser ikke sidder vådzone. Der er heller ikke kant eller sænket gulv i bruseniche. Det bør undersøges om krav til vådrum er opfyldt.

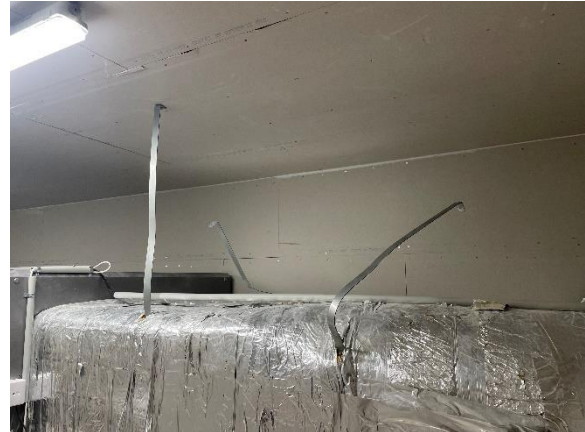
Beslag der ikke er fastgjort til væg VE04

Der er mindre skader på nogle af ventilationsanlæggene men ellers er anlæggene i god stand og alle serviceret i 2024. På VE04 er ophæng ikke fastgjort til væggen.

Det anbefales at mindre skader på de enkelte VE anlæg udbedres og at anlæggene udskiftes efter forventet levetid

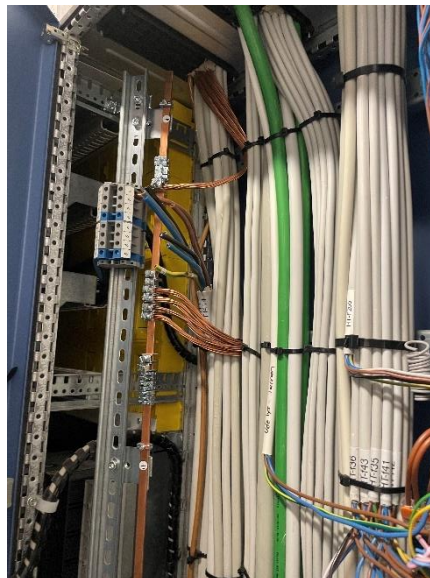
Løse og blottet ledninger i kabelfelt i tavlen, ikke lovligt.

I eltavlen er der observeret løse og blottede ledninger samt samlinger med samlemuffer i kabelfeltet. Disse installationer er ikke i overensstemmelse med gældende lovgivning og udgør en potentiel risiko for både drift og personsikkerhed. Skal ikke forekomme i en helt ny bygning og bør udgøre en mangel.

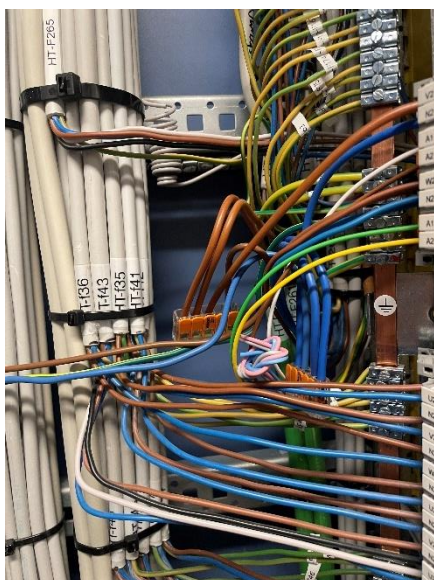
Løse ledninger med samlemuffe i kabelfelt i tavlen, ikke lovligt.
