## Tilstandsvurdering og energiscreening

Strandbo  
Strandskolevej 140, 2605 Brøndby

29. januar 2025

Udarbejdet af: Christian Rasmussen  
Kontrolleret af: Martin Fester  
Dato: 28.01.2025  
Version: 1  
Projekt nr.: 1024991, Tilstandsvurdering og energiscreening  
Kommunale ejendomme i Brøndby kommune

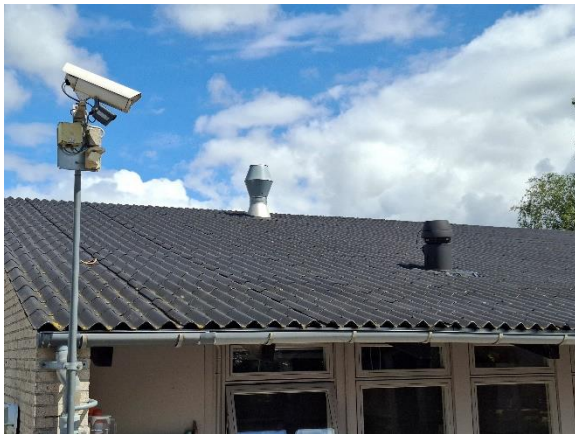
Tagflade mod syd

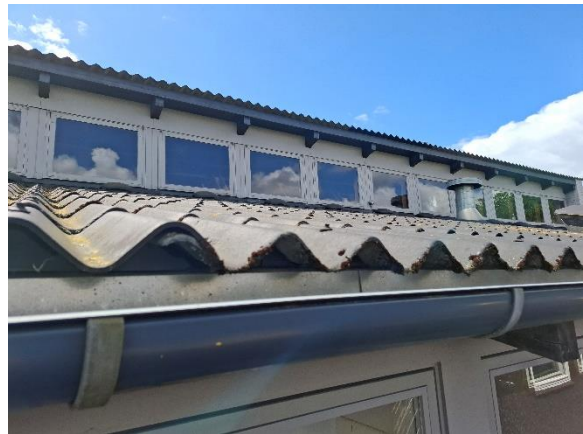
Tagflader mod nord

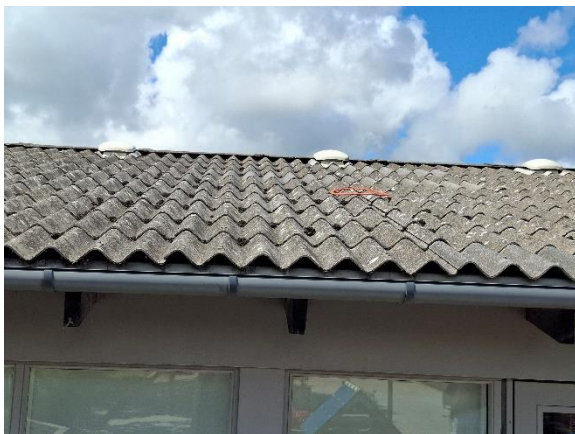
Tagflade mod øst

Tagflader på den oprindelige del der er skiftet i 2019, er generelt uden mangler. Der er begyndende algebegroninger. Mod øst vokser træ helt indover taget som giver mos og løvfald i tagrenden. Det anbefales at beskære eller fælde sådanne træer.

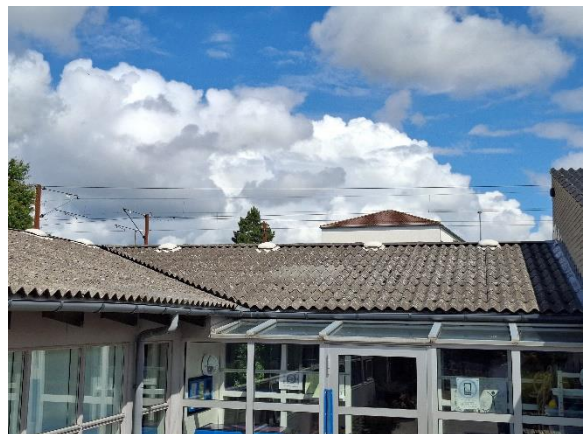
Tagflader mod syd og øst

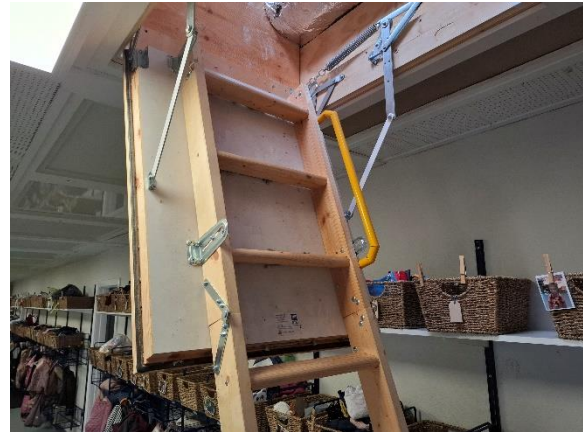
Loftlem til loftrum over gang i oprindelig del.

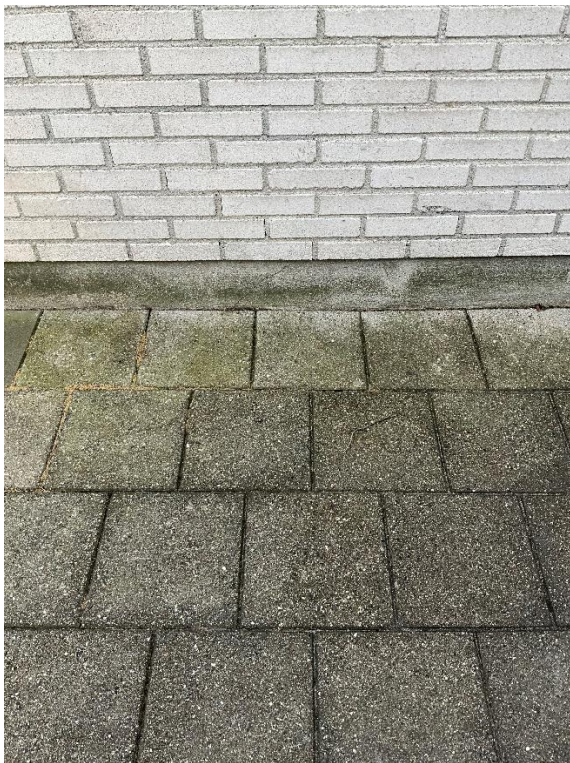
Facade murværk og sokkel.

Den murede facade fremstår generelt strukturelt sund uden væsentlige revner eller afskalninger. Der ses minder skader og løse sten ved montering af antenner til kameraer.

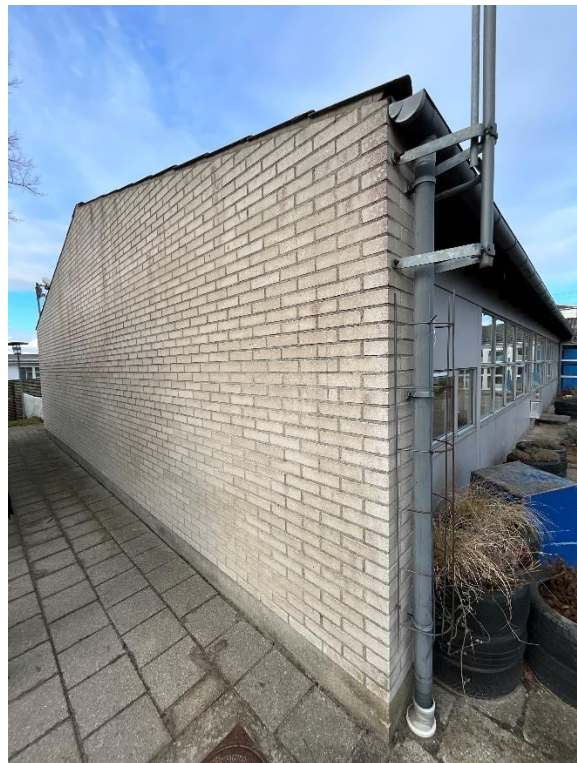
Murværk og let facade.

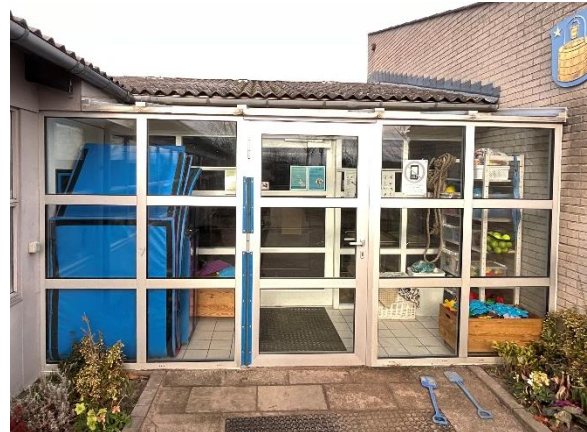
Vindfang med 2-lags termoruder fra 1997.

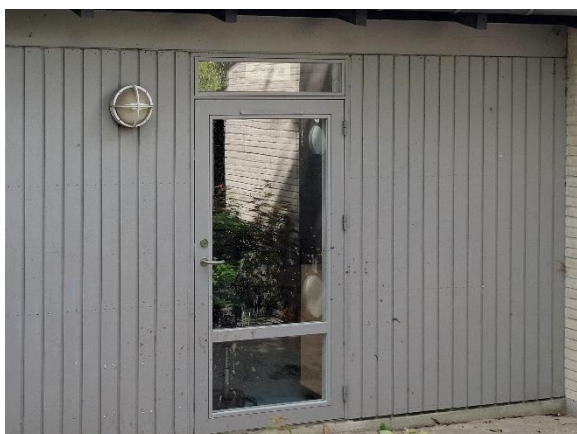
Trædør fra 2016

Bygningens udvendige døre fremstår i god og velholdt stand uden væsentlige skader. Trædøre vurderes at have en restlevetid på 20-25 år.

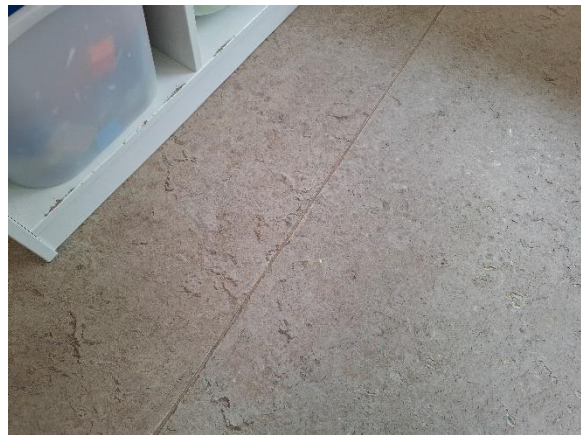
Linoleumsgulv med slidmærker og sluppet svejsefuge.

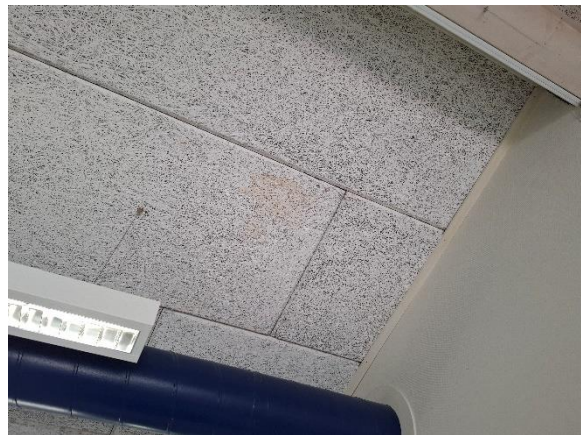
Loft i alrummet

| Aktivitet på bygningsdel | Ved.type | Prioritet | Int.val, år | Første år | Omkostning |
|---|---|---|---|---|---|
| Udskiftning af plader i loft. Knækkede og skadede plader nedtages og udskiftes. | Opret. | Normal | 10 | 2027 | 35.000 |

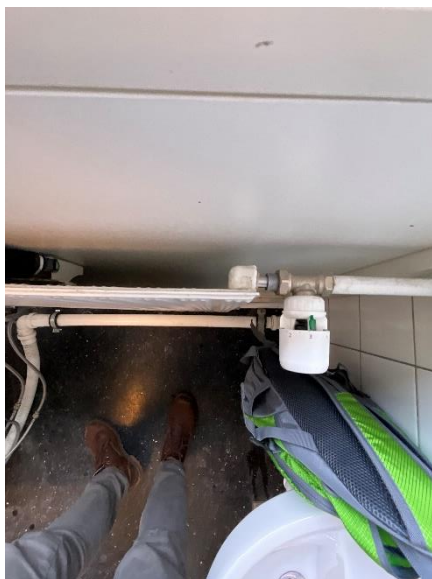
1-lags radiator fra opførelsen af den oprindelige bygning

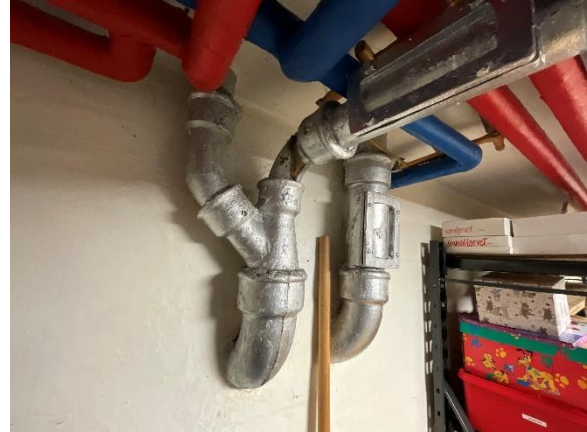
Støbejernsrør

| Aktivitet på bygningsdel | Ved.type | Prioritet | Int.val, år | Første år | Omkostning |
|---|---|---|---|---|---|
| Udskiftning af synlige afløbsinstallationer (successiv udskiftning) til nye i rustfri eller plast | Opret. | Middel | 10 | 2028 | 40.000 |

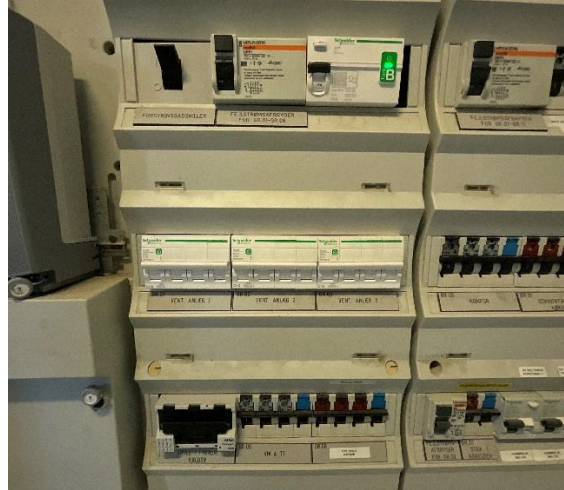
Mindre mangler ved afdækning.

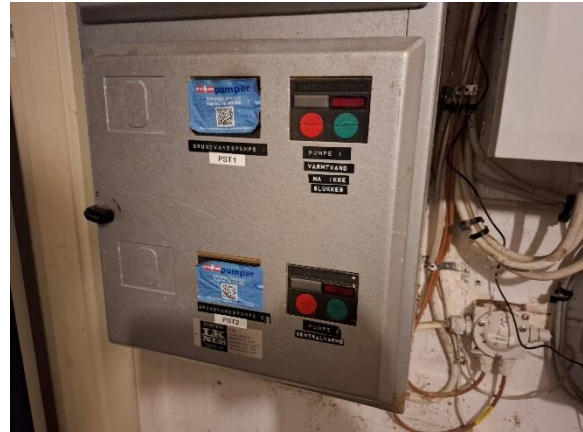
Styring til grundvandspumper og GSM modul i kælder er udskiftet til nyt. De gamle porcelænssikringer sidder tilbage.

Ældre styring til grundvandspumper i teknikrum

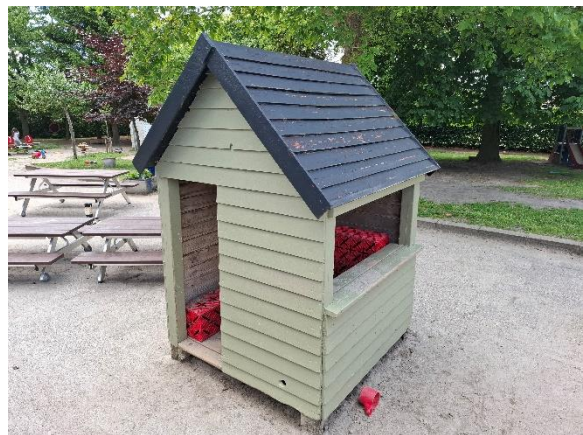
Legehus med begyndende afskalning i maling.

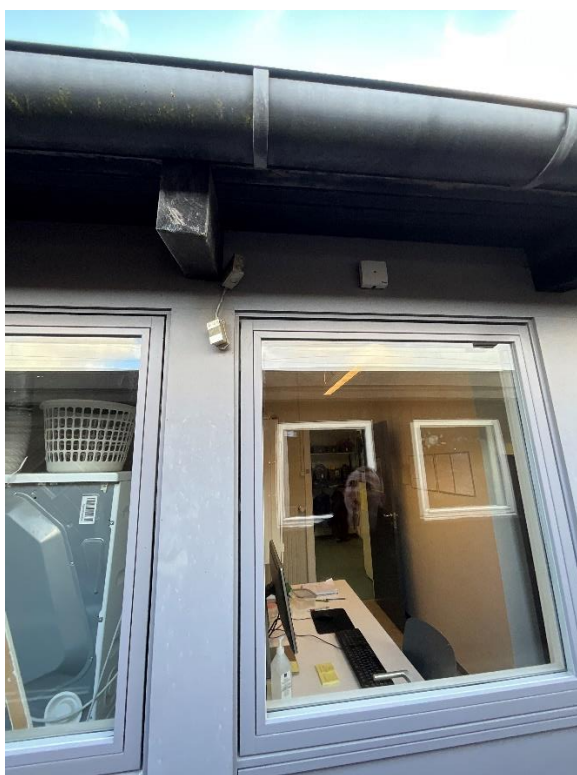
Udeføler til gammel fjernvarme unit ej demonteret

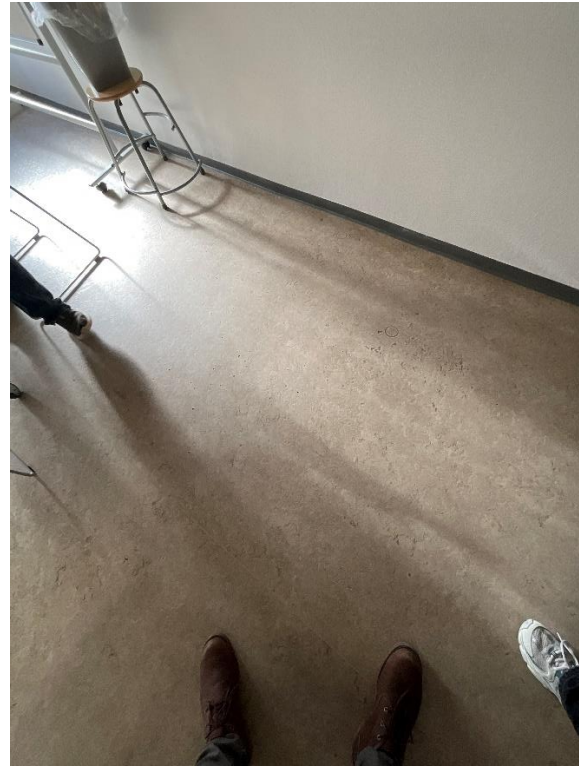
Punkt belastning af linoleum over flade over skredet
