## Tilstandsvurdering og energiscreening

Hyldebakkegård  
Park Allé 85, 2605 Brøndby

7. februar 2025

Udarbejdet af: Christian Rasmussen, Christian Lundstrøm  
Kontrolleret af: Nikolaj Klein, Christian Lundstrøm  
Dato: 07.02.2025 + 31.07.2025  
Version: 1  
Projekt nr.: 1024991, Tilstandsvurdering og energiscreening  
Kommunale ejendomme i Brøndby kommune

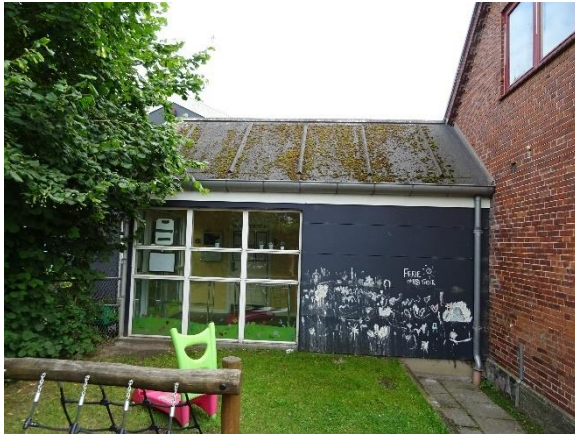
Beplantning kommer tæt på bygninger

Tagene er generelt i god stand. Enkelte tage har en del mosbegrøning som dog ikke er i skadeligt omfang. Stedvist er træer og beplantning for tæt på bygninger og tage.

For at opnå den forventede levetid, forudsættes det, at taget løbende friholdes for langtidsnedbrydeligt nedfald fra de omkringliggende træer f.eks. grene og blade. Ellers er standen god til acceptabel.

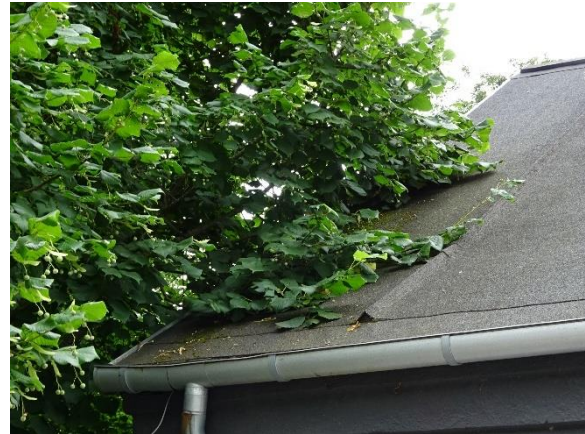
Beplantning kommer tæt på bygninger

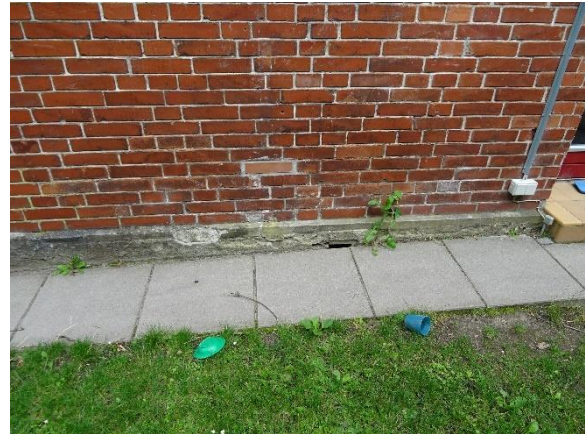
De ældste sokler har en del afskalning

Pladebeklædte facader er generelt i god stand, det anbefales at skruer og plader gås efter med nogle års mellemrum. Det lader ikke til at pladerne får så kraftige stød i dagligdagen at de knækker. Murværk har stedvist skadede fuger fra tidligere ophæng, et nedtaget indgangsparti eller nogen har kradset i fugerne o.l. Den pudsede sokkel har også afskalninger og pudsskader stedvist.

| Aktivitet på bygningsdel | Ved.type | Prioritet | Int.val, år | Første år | Omkostning |
|---|---|---|---|---|---|
| Sokkel på nordfløj gås efter af murer og pudsskader udbedres. Løst puds fjernes og soklen genopføres, mindre revner udhugges og fuges, brutto 27 lbm | Opret. | Normal | 10 | 2028 | 17.000 |

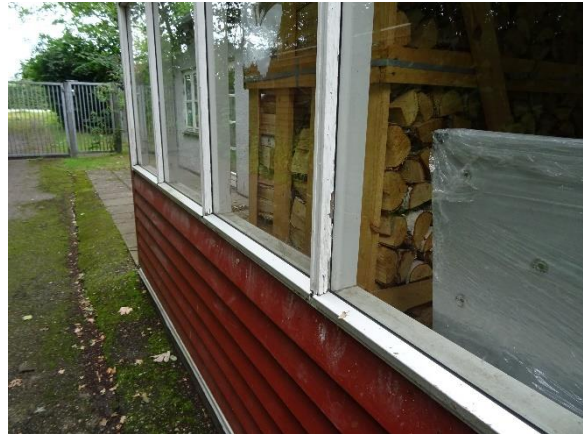
Råd i glaslister på karnapbygning, 1996 vinduer

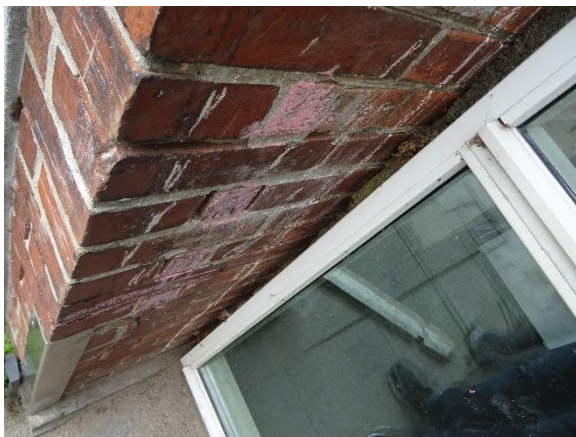
Fugebånd er faldet helt ud og isolering blottet

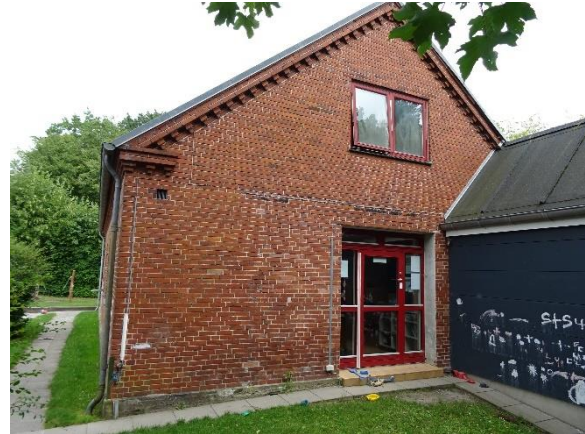
Indgangsparti fra 2004 i nordfløj, spor i murværk over efterter udhæng/bygning

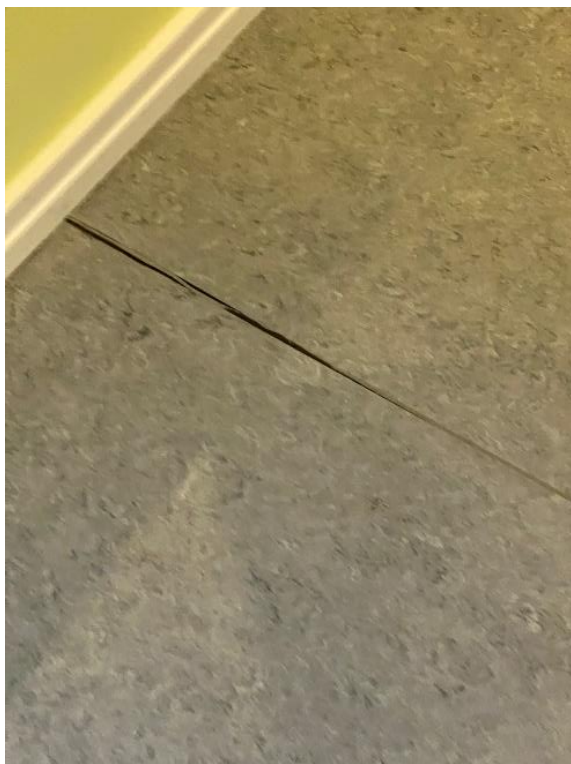
Linoleum gulv, svejsninger stedvist gået op

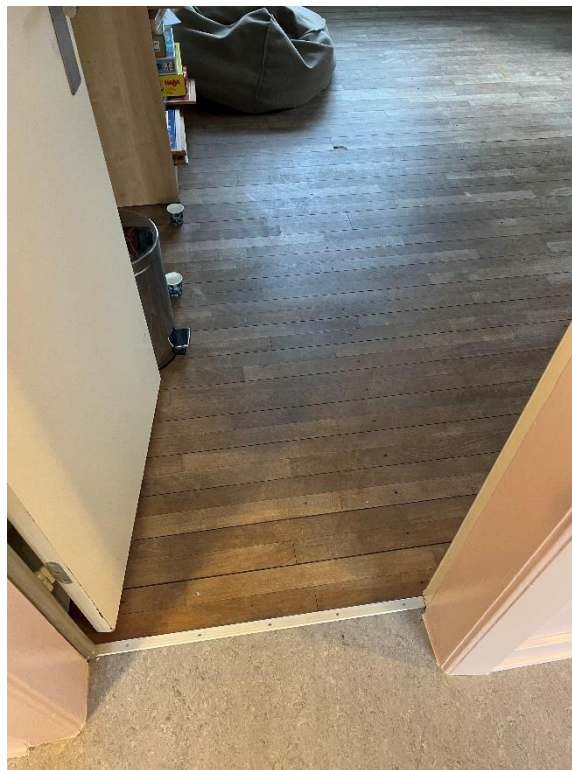
Ældre parketgulv, med skade på stav

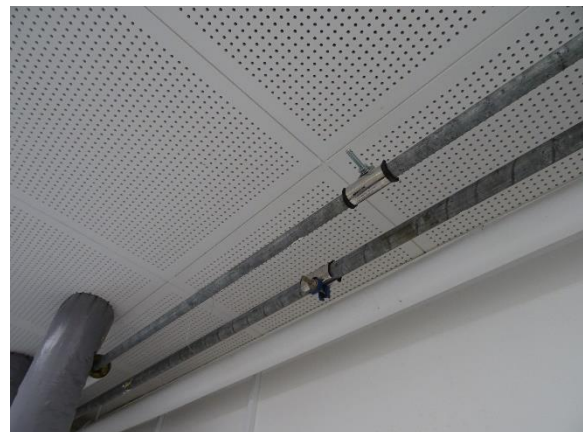
Synlig rørføring i galvaniseret, bandager efter tæring

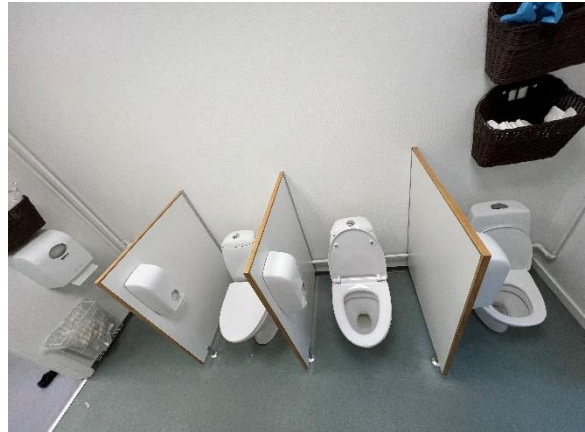
Forsyning bag toiletter i galvaniseret stål

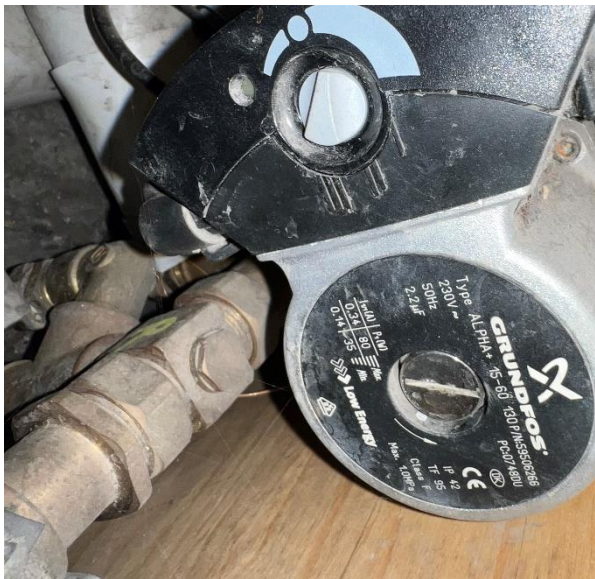
Varmeanlæg er forsynet med fjernvarme. Og fordelt ud fra østfløjen. Flere varmefordelingspumper ældre trinstyrede modeller der er energimæssigt forældede. Fremløbstemperaturen styres med vejr-kompensering via CTS-anlæg. Der er gulvvarme med termostatstyring i østfløjen øvrige fløje har radiatorer.

### Trinstyret varmfordelingspumpe

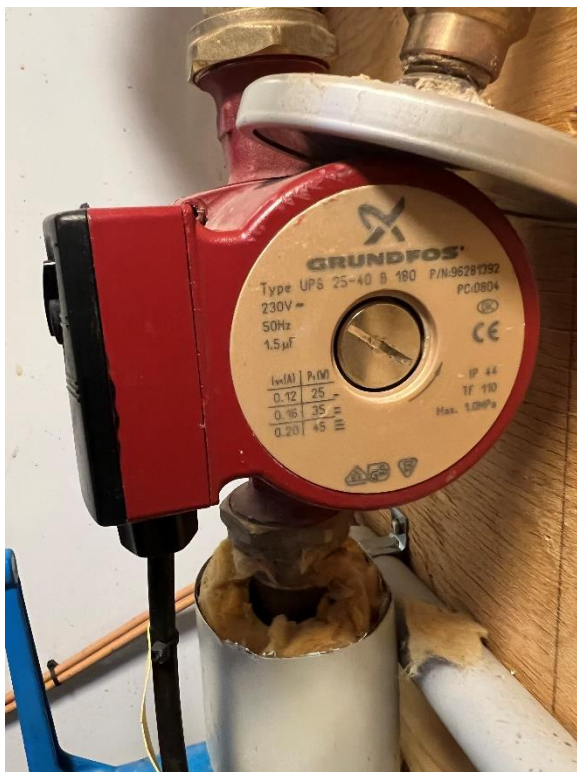
Brugsvand cirkulationspumpe fra 2008

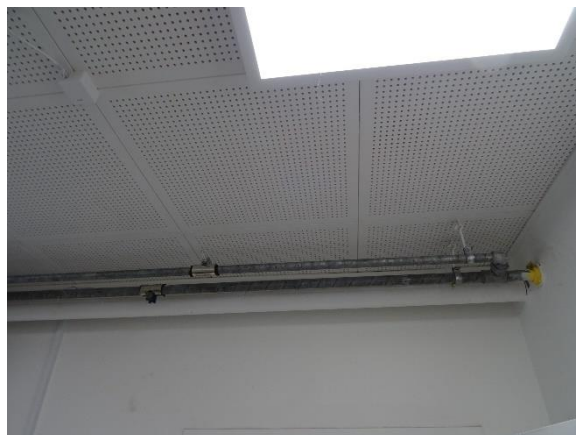
Cirkulationspumpe er ældre trinstyret model på 45 W maks. Pumpen og dele af brugsvandsfordeling er uisoleret pga. reparationer. Øvrige dele af brugsvandsrør er isoleret med 20-30 mm.

Uisolerede varmt brugsvandsrør efter reparationer
