## Tilstandsvurdering og energiscreening

Bofællesskabet Lundedammen  
Lundedammen 4, 2605 Brøndby

07. april 2025

Udarbejdet af: Anders Halkjær  
Kontrolleret af: Nikolaj Klein  
Dato: 07.04.2025  
Version: 1  
Projekt nr.: 1024991, Tilstandsvurdering og energiscreening  
Kommunale ejendomme i Brøndby kommune

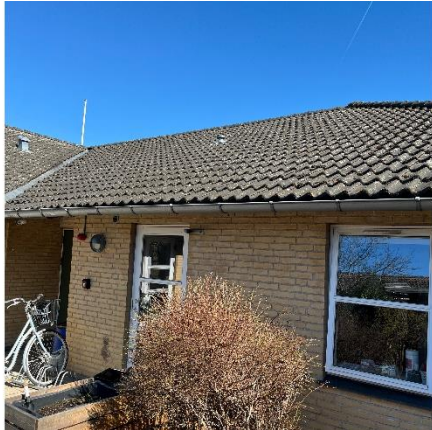
Tegltag på hovedbygning

Der er ikke registreret skader eller meddelt om vandindtrængning eller set tegn herpå. Der er mosbe-  
groning på den skrå tagkonstruktion, hvilket er forventet grundet tætliggende skov. Årstal for tagbe-  
lægninger er 2000. Forventet levetid på betontegl 30-50 år. Levetid på tagpap tag 25 år. Tagrende  
ved indgangsparti er lappet med tape.

Det anbefales, at der afrenses for mossamlinger i det omfang, det hæmmer afvanding eller giver anledning til utæthed. Tagbelægning ser sundt ud, i betragtning af dets alder. Levetiden på 25 år, bør genovervejes, når tiden nærmer sig. Tagrende længde ved indgangsparti skiftes til nyt. Løse ender på tagpap fastgøres med klæbeasfalt.

| Aktivitet på bygningsdel | Ved.type | Prioritet | Int.val, år | Første år | Omkostning |
|---|---|---|---|---|---|
| Betontegl skiftes iht. forventet levetid. Stillads og overdækning indregnet | Opret. | Normal | 50 | 2050 | 849.000 |

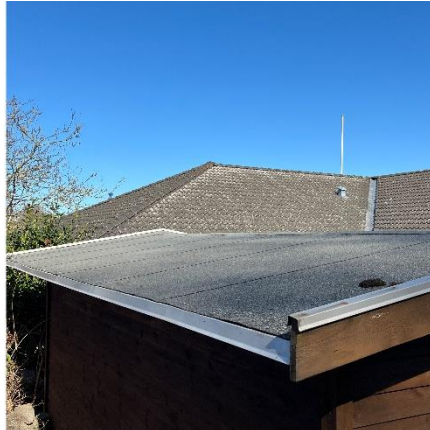
Tagpap på udhus

| Aktivitet på bygningsdel | Ved.type | Prioritet | Int.val, år | Første år | Omkostning |
|---|---|---|---|---|---|
| Løse ender på tagpap fastgøres med klæbeasfalt | Opret. | Normal | Engangs | 2026 | 13.000 |
| Tagpap på udhus skiftes med ny tagbelægning | Opret. | Normal | 25 | 2035 | 25.000 |

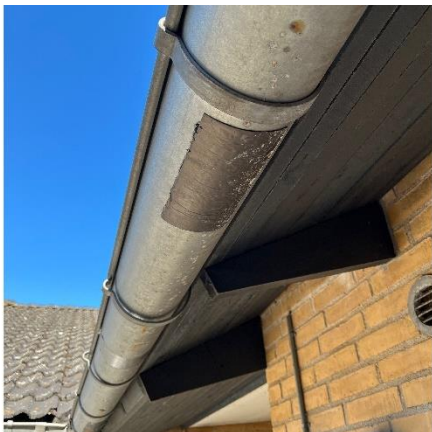
Utæt tagrende tætnet med tape

| Aktivitet på bygningsdel | Ved.type | Prioritet | Int.val, år | Første år | Omkostning |
|---|---|---|---|---|---|
| Utæt tagrende skiftes til nyt 5 lbm | Opret. | Middel | Engangs | 2026 | 11.000 |

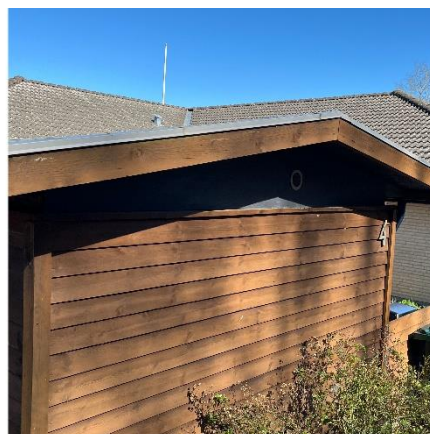
Træfacade udhus

Murværk og fuger, sokkel samt træfacade til udhus er i god stand.

Det anbefales at træfacade inkl. rækværk afrenses og males.

| Aktivitet på bygningsdel | Ved.type | Prioritet | Int.val, år | Første år | Omkostning |
|---|---|---|---|---|---|
| Træværk på facade afrenses og malerbehandles inkl. lille rækværk | Foreb. | Normal | 5 | 2028 | 17.000 |

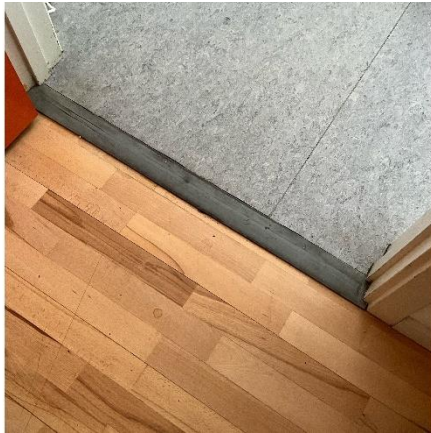
Slidt dækplade mellem ophold og stue

Det anbefales at få slebet og behandlet trægulve. Revnet gipsloft udbedres ved påførsel af spartelmasse, gipstape og spartling på ny. Herefter slibning, evt. primer for at sikre maling hæfter ordentligt. Dækplade til dørtrin skiftes til ny.

| Aktivitet på bygningsdel | Ved.type | Prioritet | Int.val, år | Første år | Omkostning |
|---|---|---|---|---|---|
| Montering af dækplade ved dørtrin til bolig | Opret. | Middel | Engangs | 2026 | 13.000 |

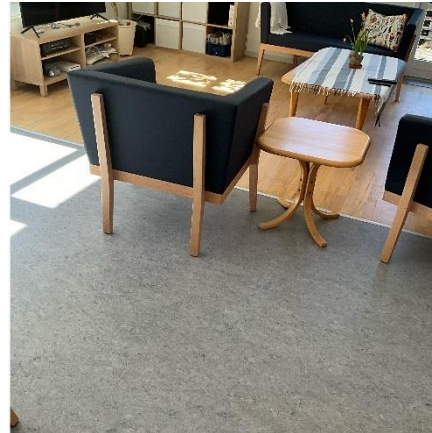
Opholdsområde udført i trægulv og linoleum

Linoleumsgulv og klinkegulve på badeværelser er generelt i god stand. Trægulv er slidt. Fast gipsloft i køkken/opholdsområde er revnet.

| Aktivitet på bygningsdel | Ved.type | Prioritet | Int.val, år | Første år | Omkostning |
|---|---|---|---|---|---|
| Alle trægulve slibes og behandles 230 m <sup>2</sup> | Opret. | Middel | 8 | 2028 | 44.000 |

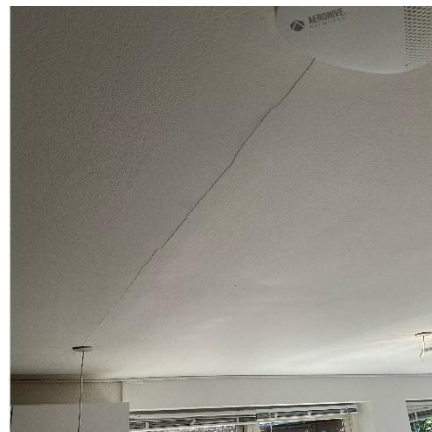
Revnet gipsloft i ophold/køkken

| Aktivitet på bygningsdel | Ved.type | Prioritet | Int.val, år | Første år | Omkostning |
|---|---|---|---|---|---|
| Udbedring af revner i gipsloft i køkken/opholdsområde | Opret. | Middel | Engangs | 2027 | 17.000 |

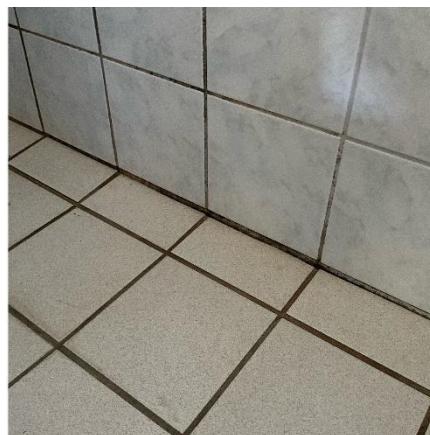
Skimmelsvamp i fuger

Det anbefales at skifte bundventil, vandlås og afløbsrør på personale badeværelse. Elastiske fuger i samlinger skiftes til nye på alle badeværelser.

| Aktivitet på bygningsdel | Ved.type | Prioritet | Int.val, år | Første år | Omkostning |
|---|---|---|---|---|---|
| Elastiske fuger i samlinger på badeværelser skiftes til nye | Opret. | Høj | 10 | 2026 | 31.000 |

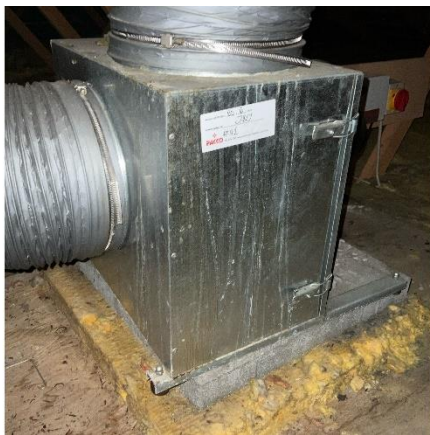
Der er mekanisk udsugningsanlæg med udsugning fra baderum/toiletter, køkken og bryggers. Anlægget er fra husets opførelsesår, med en forventet levetid på 20 år. Anlægget vurderes derfor at være udtjent og kan erstattes med et nyere og mere energibesparende anlæg.

Udsugningsanlæg placeret på loft

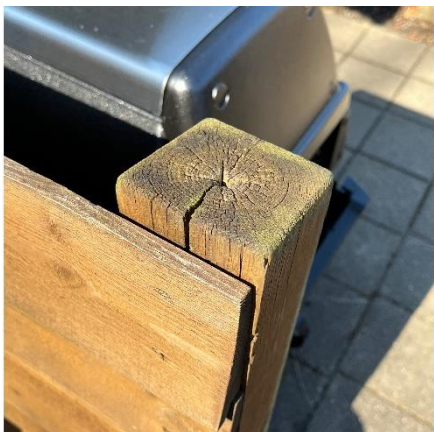
Stolpe ved rækværk

| Aktivitet på bygningsdel | Ved.type | Prioritet | Int.val, år | Første år | Omkostning |
|---|---|---|---|---|---|
| Montering af stolpehat til rækværk | Opret. | Normal | Engangs | 2026 | 12.000 |

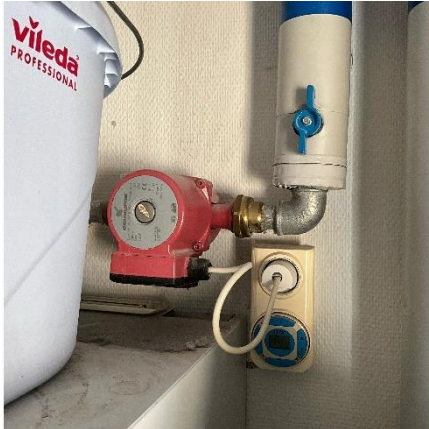
Cirkulationspumpe er ældre og foreslås udskiftet til ny.

Cirkulationspumpe
