## Tilstandsvurdering og energiscreening

UCN 10. Klasseskolen  
Nykær 44, 2605 Brøndby

11. september 2025

Udarbejdet af: Martin Fester  
Kontrolleret af: Claudia Schulz, Diana Georgeta Bratbo  
Dato: 11.09.2025  
Version: 1  
Projekt nr.: 1024991, Tilstandsvurdering og energiscreening  
Kommunale ejendomme i Brøndby kommune

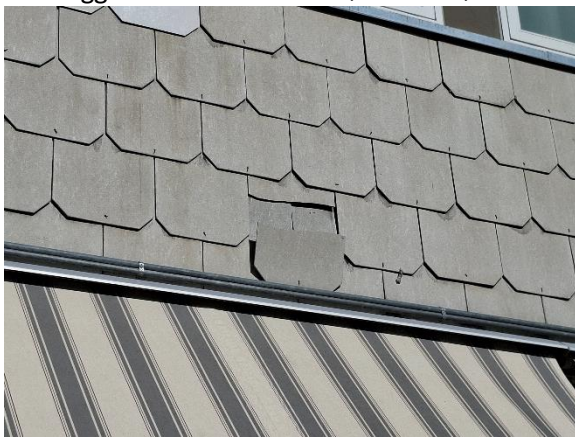
Nedfalden eternitskiferplade.

Eternitskifter er med flere knækkede plader og huller. Beklædningen vurderes at have en restlevetid på 10-15 år.

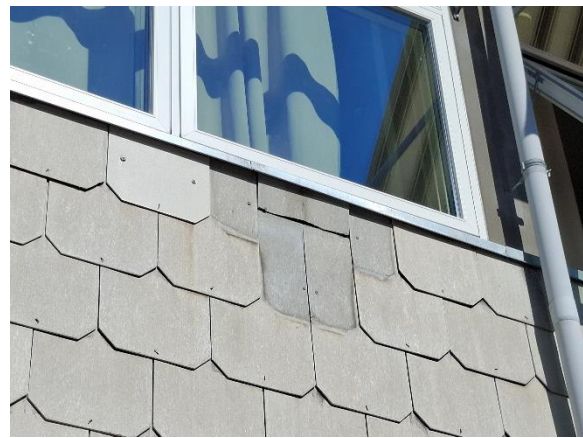
Knækkede eternitskiferplade.

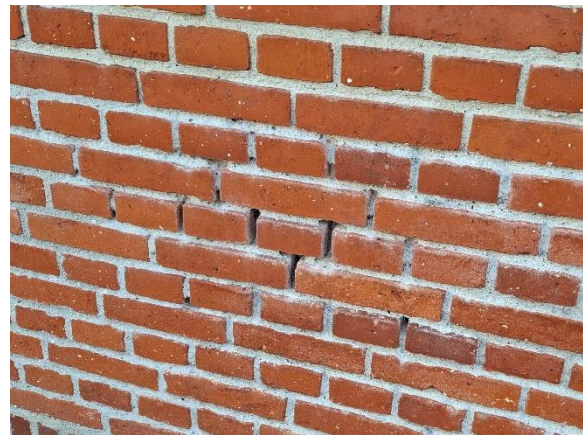
Manglende fuger på ydervæg

Murværk er generelt uden mangler. Enkelte steder på mangler murværksfuger ved sokkel og trappe-nedgange.

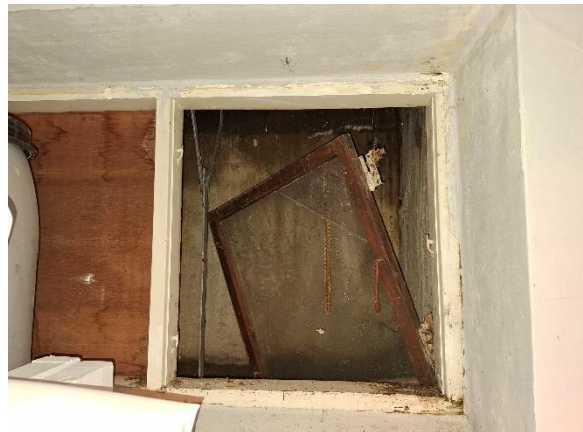
Kældervindue er faldet af.

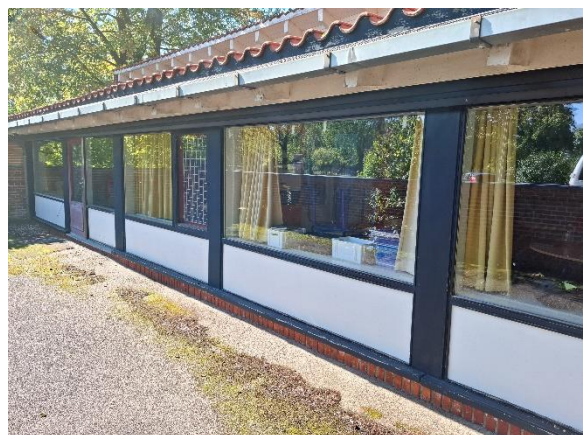
Vinduespartier i matematikbygningen.

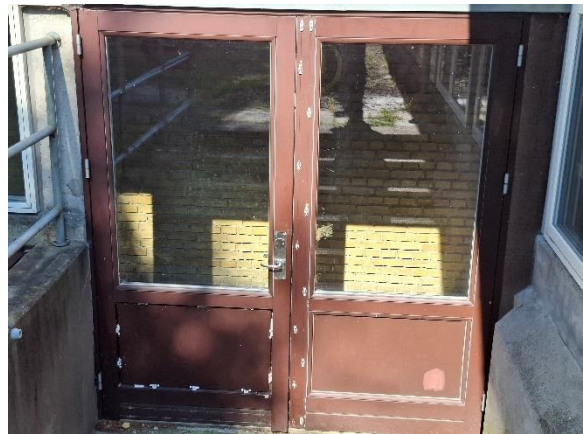
Dør til mellemgangen til teatersalen mangler flere alukapsler udvendigt.

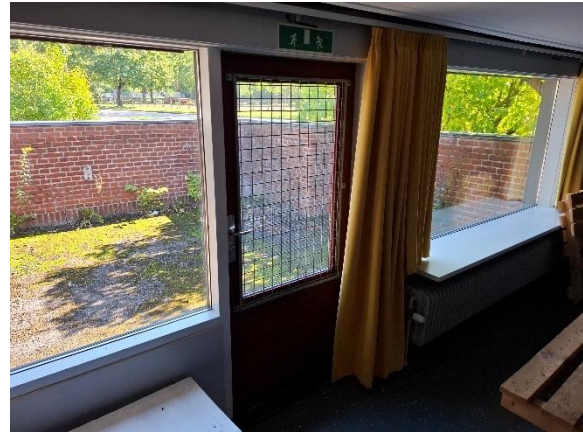
Trædør med 1-lags glas i matematikbygningen mod øst.

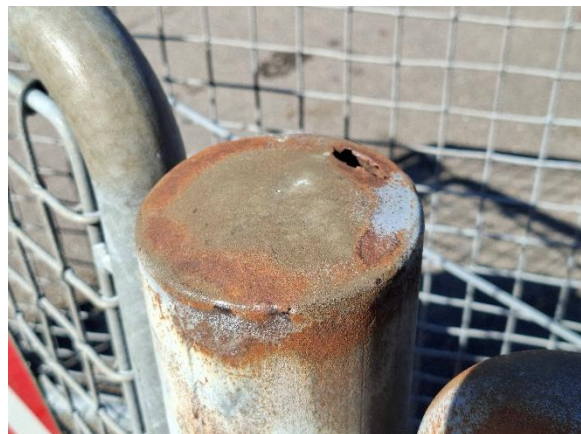
Gennemtæring i stolpe

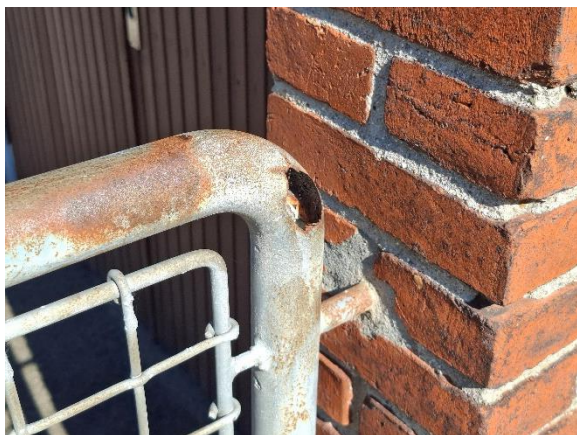
Gennemtæring i fast del af porten.

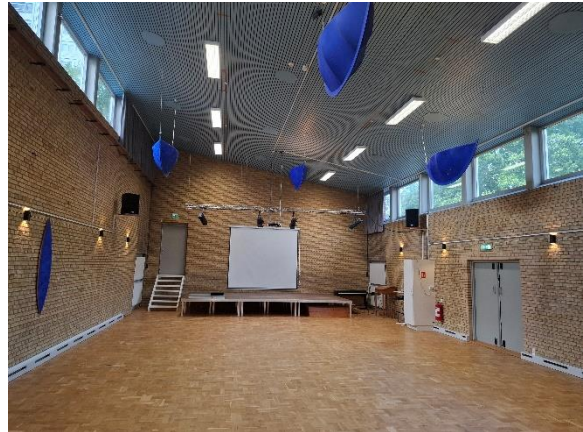
Overflader i teatersalen.

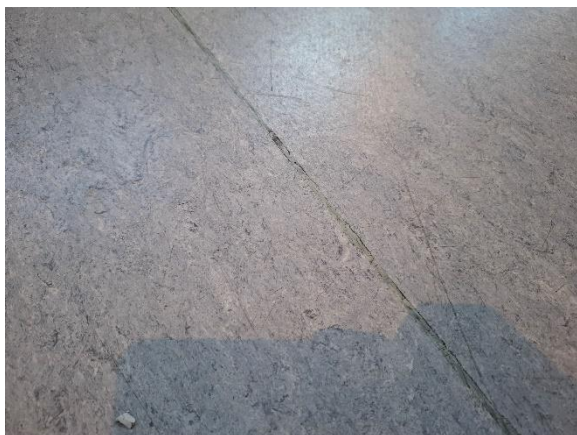
Løs svejsefuge i linoleumsgulv i lærerværelse.

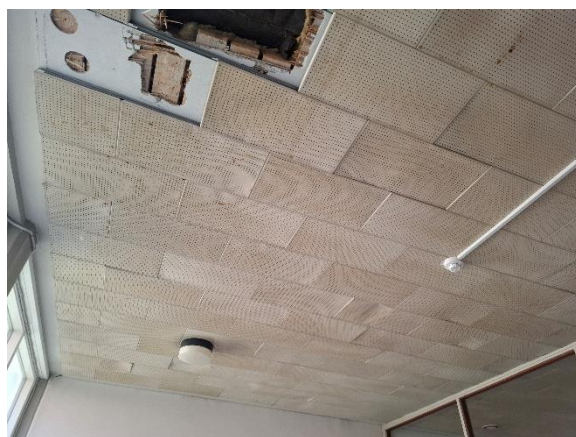
Løfter i omklædning er gulnet og med slagmærker på alle plader.

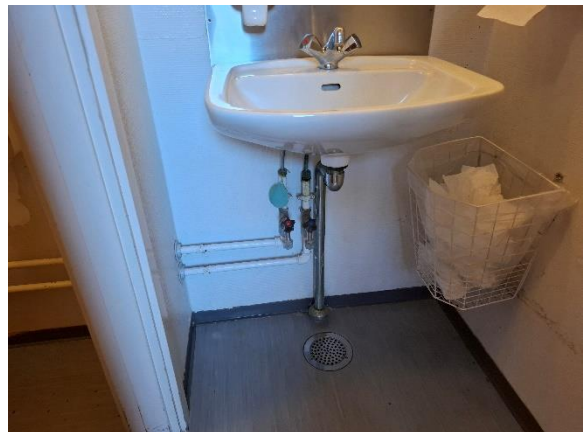
Afløbsinstallation under håndvask

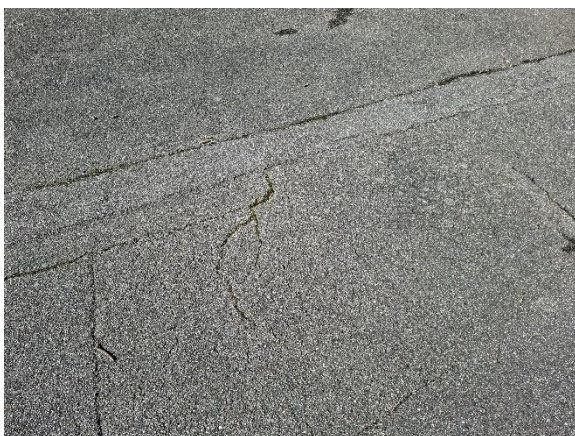
Revner i asfaltbelægning.

Asfaltbelægninger er med flere lapninger, lunger og begroninger i revner og huller. Belægningen vurderes at have en restlevetid på omkring 5 år.

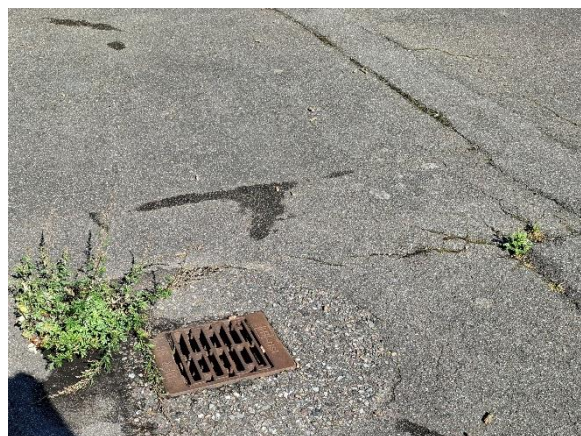
Bevoksning i revnet asfaltbelægning

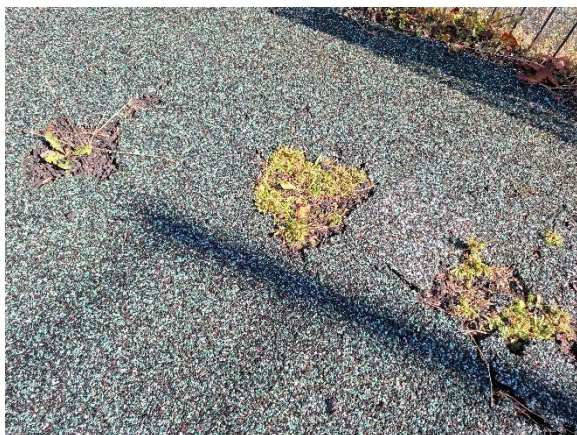
Bevoksning i hullet gummi-asfaltbelægning på boldbane.

Belægning på boldbane er slidt og med huller og revner med bevoksning. Belægning vurderes at have udtjent sin levetid og anbefales udskiftet inden for 2-5 år.

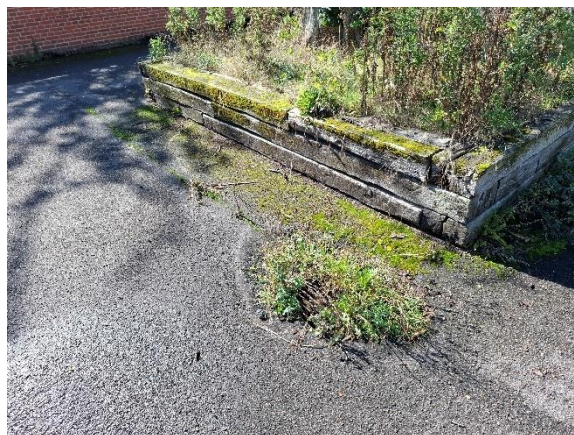
Bevoksning i revnet asfaltbelægning

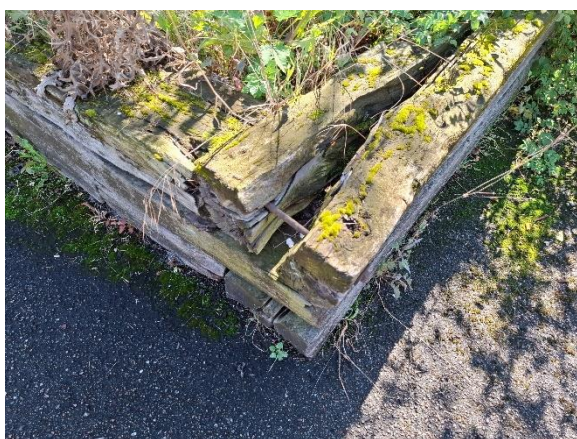
Rådnet og flækket svælle på bed.

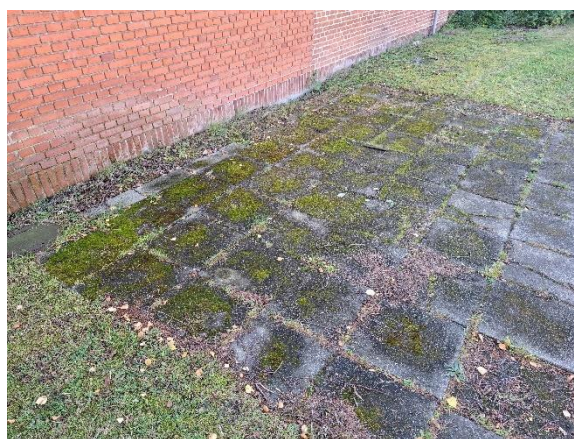
Mosbegrøninger på fliseareal ved sportshal.

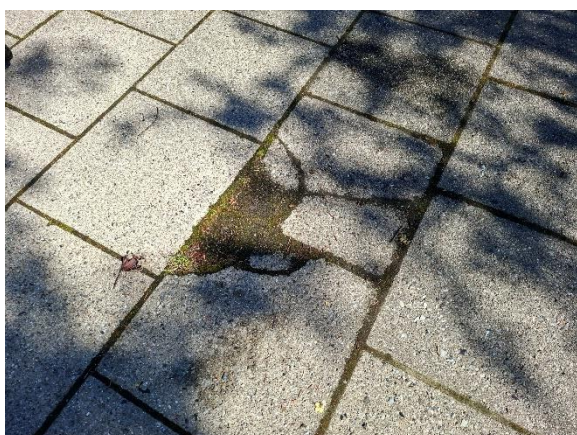
Revne fliser ved cykelparkering
