## Tilstandsvurdering og energiscreening

Brøndby Strand Skole Udskoling  
Dyringparken 1, 2660 Brøndby Strand

26. august 2025

Udarbejdet af: Christian Lundstrøm, Jacob Skov Christiansen, Martin Fester og Martin Hinsch  
Kontrolleret af: Diana Georgeta Bratbo, Claudia Schulz  
Dato: 26.08.2025  
Version: 1  
Projekt nr.: 1024991, Tilstandsvurdering og energiscreening  
Kommunale ejendomme i Brøndby kommune

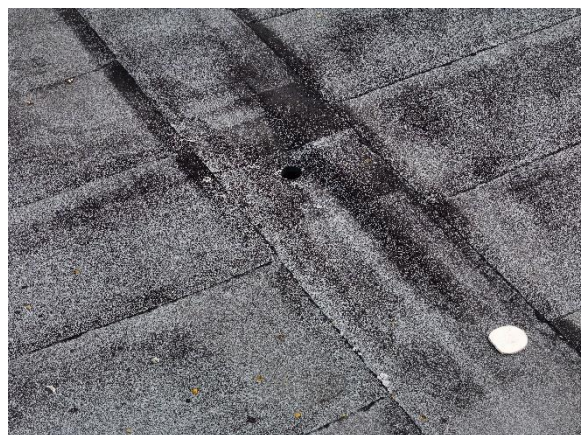
Tagbrønd bygning Rød mangler bladfang

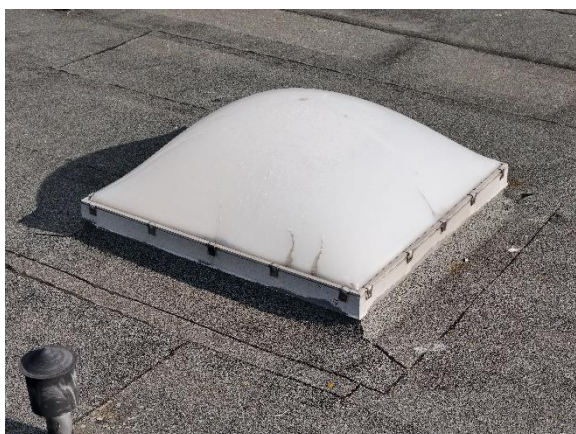
Ovenlys på bygning gul med revner.

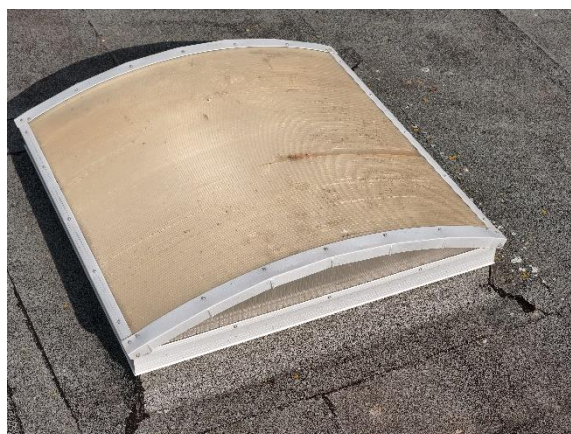
Ovenlys på bygning gul med revner.

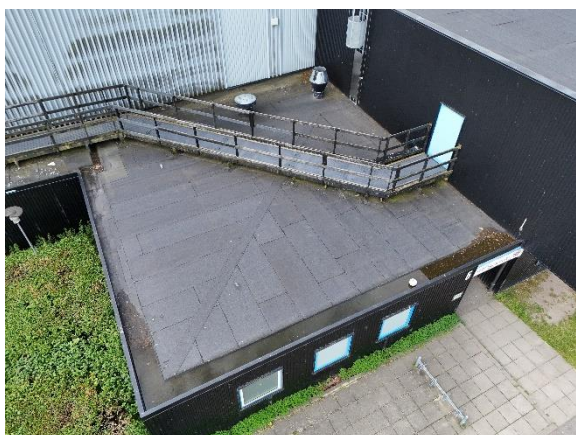
Stående vand i tagrende over drengeskolebygningen til sportshallen.

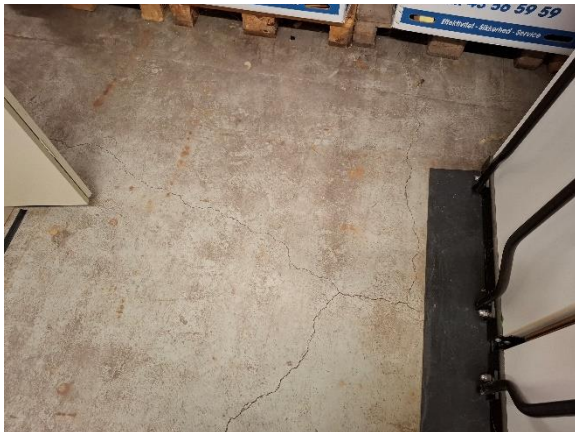
Mindre revner i betongulv i kælder.

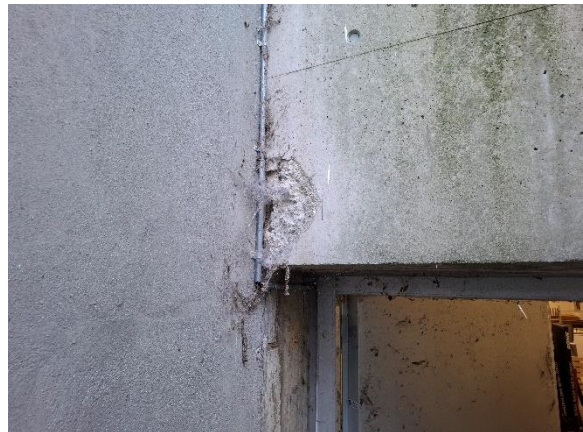
Afslag i betonen over kælderdoor.

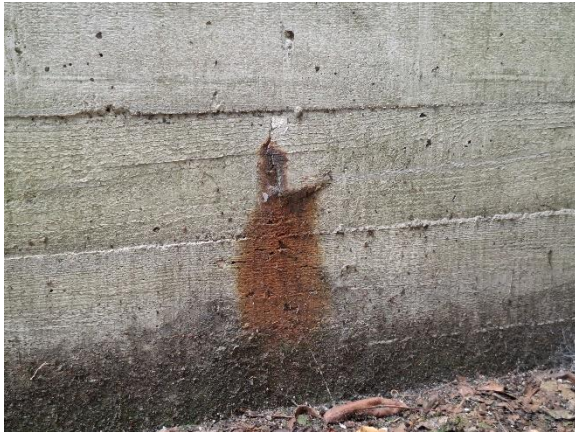
Afslag i betonen med rustløber i lyskasse ved rengøringsrum.

Lyskasser og blottagt beton over adgangsdøre til kælder er med afslag i betonen og blottagte jern. Et enkelt sted i cykelkælderen er dette kritisk idet søjle under bærende bjælke er med korroderede og blottagte jern fra underkant bjælken og ned hvor betonen er løstsiddende. Der ses revnedannelser enkelte andre steder.

| Aktivitet på bygningsdel | Ved.type | Prioritet | Int.val, år | Første år | Omkostning |
|---|---|---|---|---|---|
| Udbedring af betonskader på lyskasser | Opret. | Kritisk | Engangs | 2026 | 66.000 |

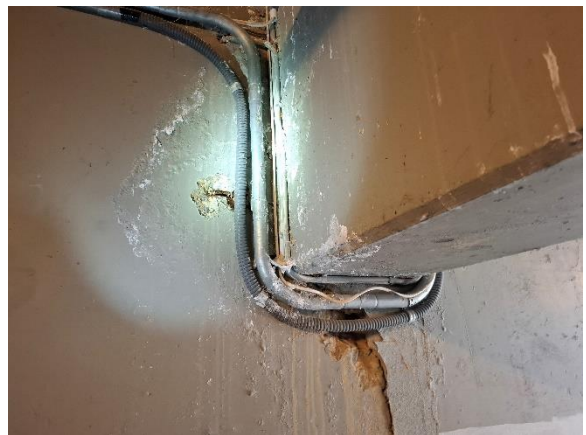
Større afslag og korroderede blottagte jern under bjælke i cykelkælderen.

| Aktivitet på bygningsdel | Ved.type | Prioritet | Int.val, år | Første år | Omkostning |
|---|---|---|---|---|---|
| Udbedring af betonskader på bærende bygningsdele | Opret. | Kritisk | Engangs | 2026 | 132.000 |

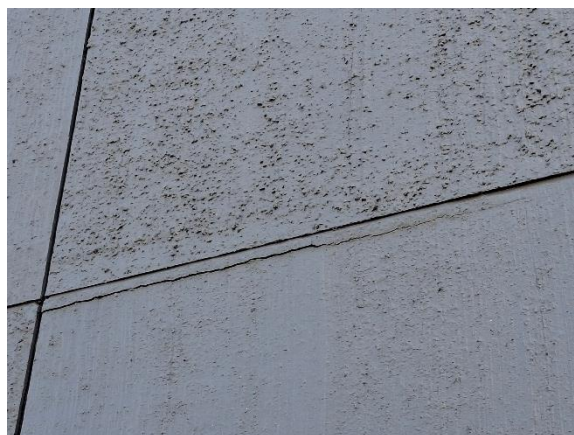
Betonelementer er revnet i overkant ved vandret element-samling enkelte steder.

Forplade på betonsandwichelementer er revnet i overkant ved vandret elementsamling enkelte steder. EPDM-bånd mellem betonsandwichelementer er gledet ned enkelte steder. Facaderne er nyligt malet og må forventes malet inden for 10 år.

| Aktivitet på bygningsdel | Ved.type | Prioritet | Int.val, år | Første år | Omkostning |
|---|---|---|---|---|---|
| Udbedring af betonskader på skolens betonsandwichelementer, i år | Opret. | Kritisk | Engangs | 2027 | 66.000 |

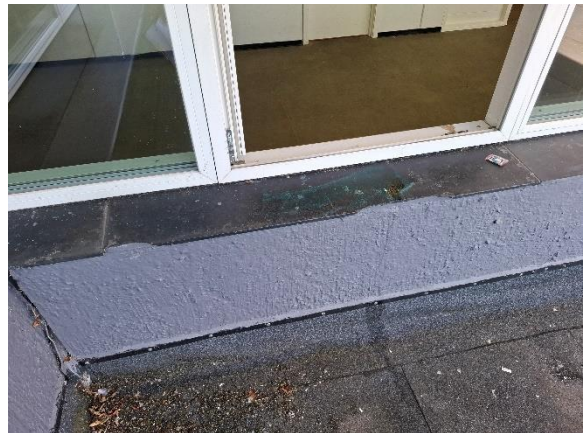
Beskadiget sålbænk under vindue som anvendes til adgang til tagflader.

Sålbænke er generelt uden mangler. En enkelt er med skader, hvor driften oplyser at de tidligere har anvendt vindueshul for adgang til tagflader.

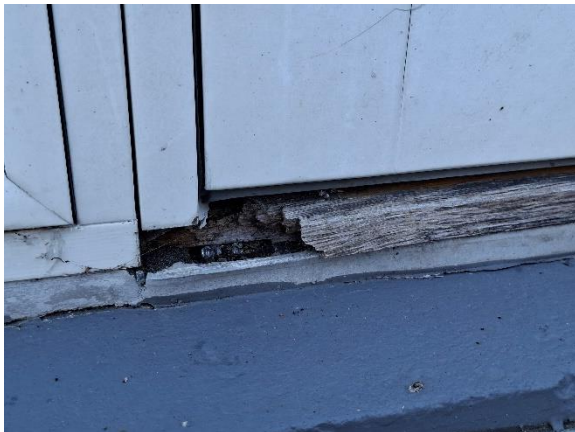
Skadet bundstykke på yderdør træ, skolen

Skolens døre til udearealer bærer præg af hårdt slid, forsøg på indtrængen og generelt hærværk. Mange døre er med flækket træværk og enkelte steder er låseblik skadet eller knækket, hvilket betyder at dørene ikke lukker korrekt. Dørene vurderes at skulle udskiftes inden for 5-10 år.

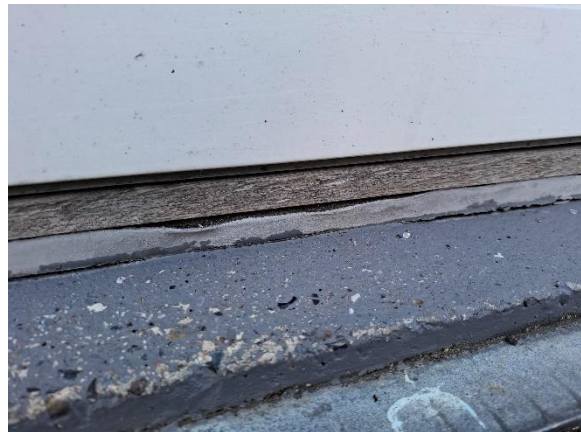
Fuge med dårlig vedhæftning på dør, skolen

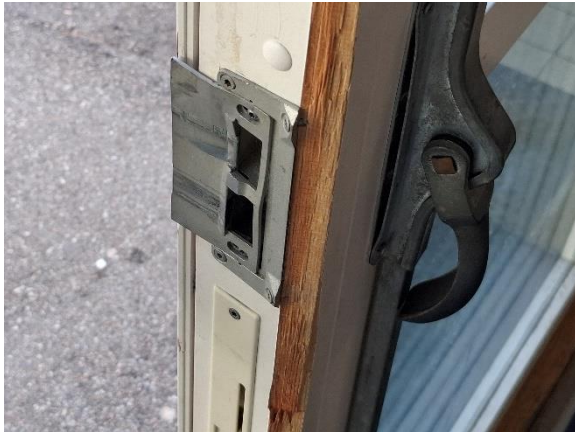
Flækket liste og skadet låsetøj på dør til legeplads, skolen

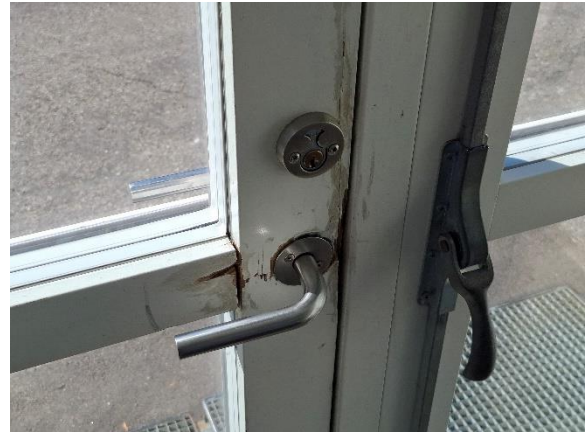
Dør med slidmærker og råd i samlinger, skolen

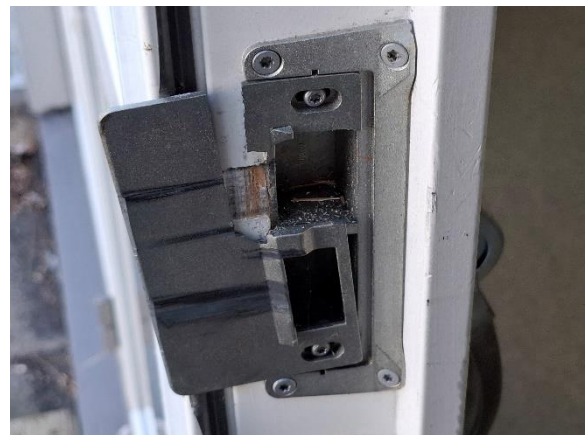
Ødelagt låseblok på dør til indre gård.

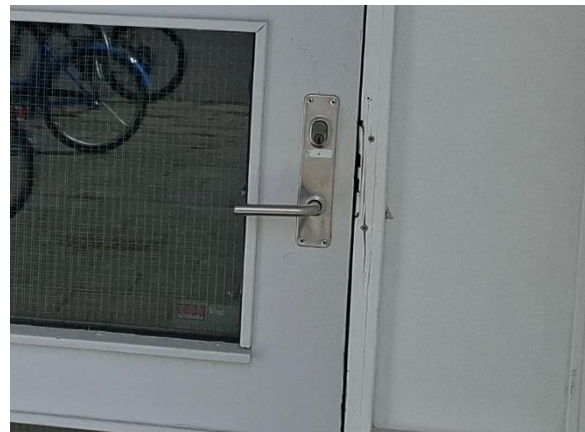
Adgangsdør til SFO er med flækket karmstykke og midlertidig reparation.

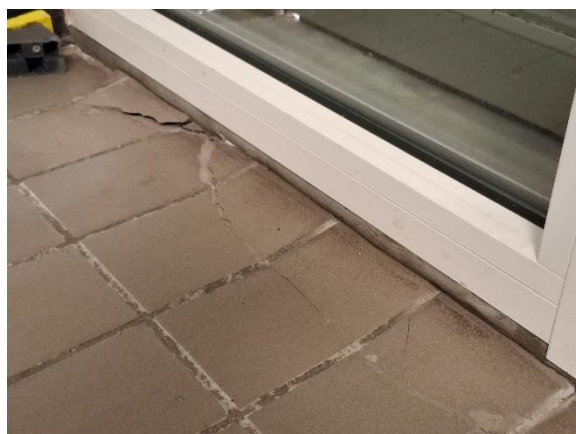
Revnet flisebelægning mod adgangsdør i klubben

Fliser i vindfang er revnet flere steder, især ses revne langs yderdørene. Det skønnes at være skader sket i forbindelse med monteringen af dørene.

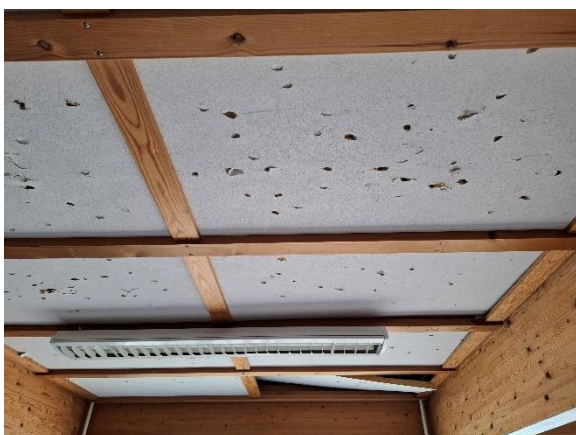
Hullede lofter i FSO med løse plader.

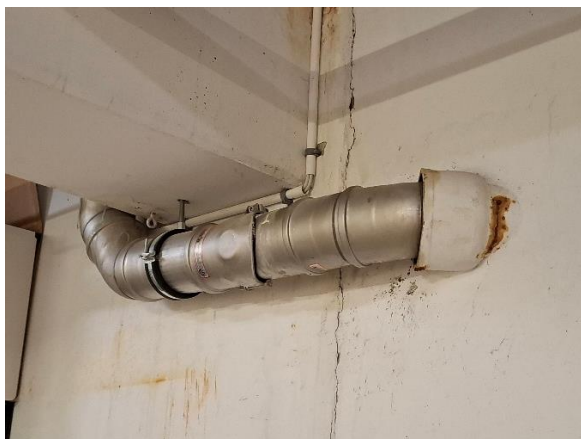
'Synlig' installation skiftet, installation i væg med tegn på mikrorevner/utætheder

Meget af den synlig rørinstallation er udskiftet til rustfritålrør. Afløb under håndvaske i bygningen er med forskelligt materiale alt efter bygningsdels opførelse. Mange steder på originale afløbs installationer, ses tydelige eller begyndende tegn på tæring.

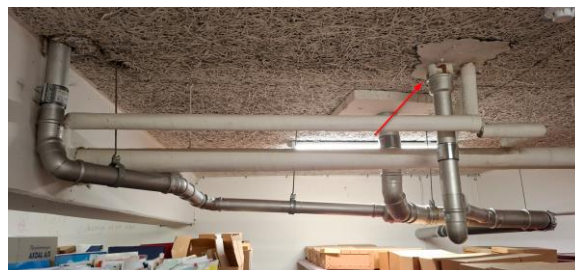
Dele af afløb udskiftet. Men tydelige tæringstegn på resterende.

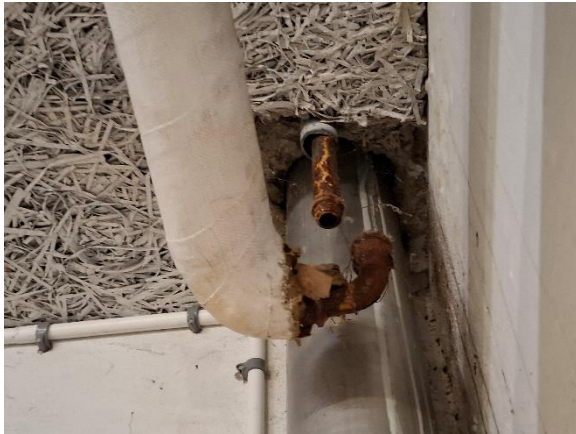
Tæret vandinstallation taget ud af drift.

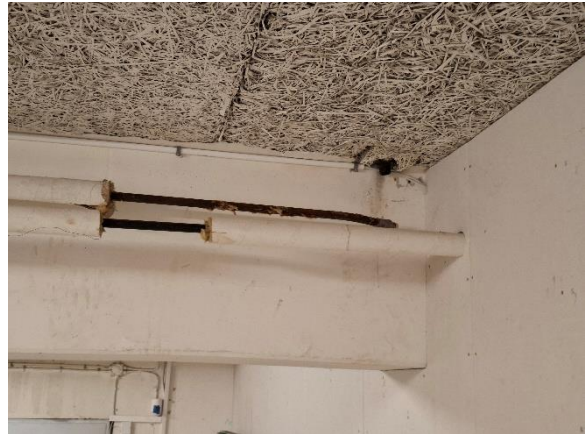
Flere tærede rør

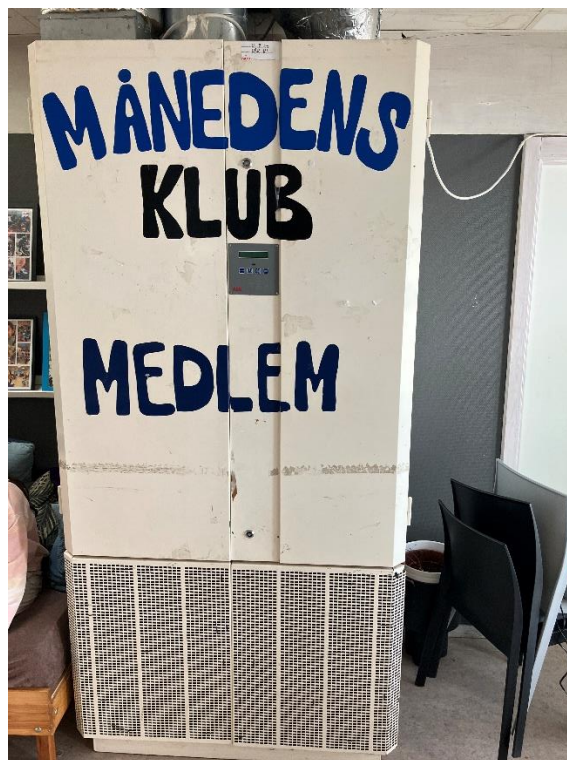
Anlægget stod stoppet ned under besigtigelse og personale vidste ikke hvordan man tændte?

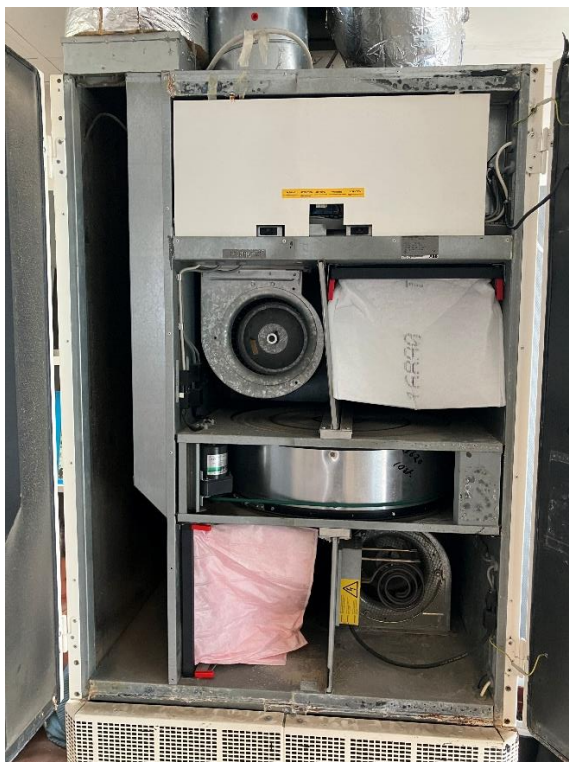
Lidt snavset kabinet placeret i SFO-bygningen

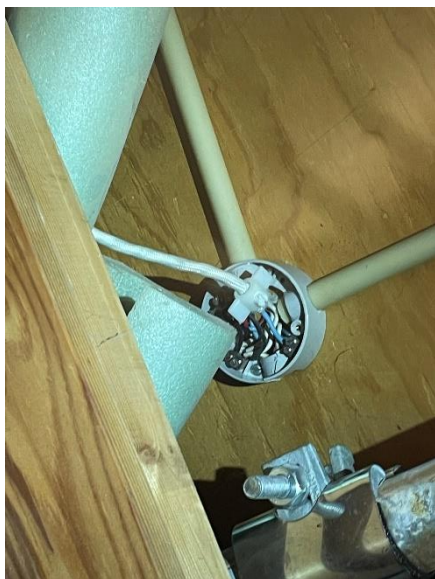
Fejlafsluttet lofttroset til belysning

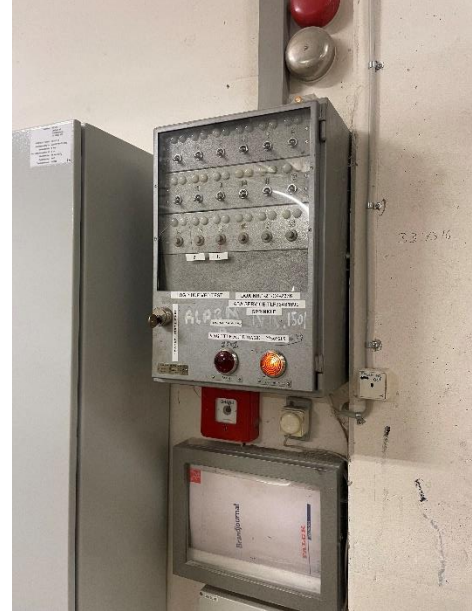
Selve anlægget bærer ingen tegn på skader eller større slid grundet vandets stilstand i rørene. Det anbefales der foretages en langtidsinspektion af rørsystemet jf. DBI's Retningslinje 251/4001.

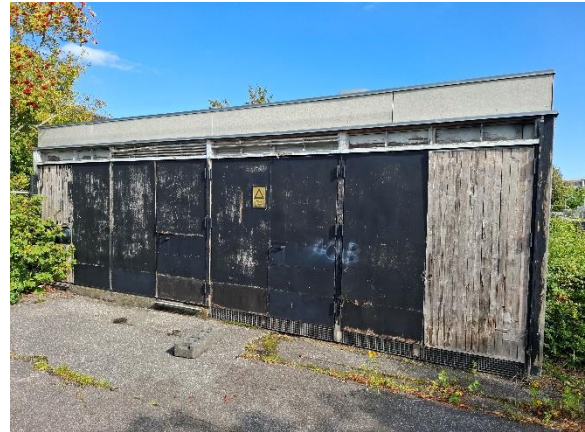
Døre på skur nord for skolen er meget slidt og trænger til udskiftning.

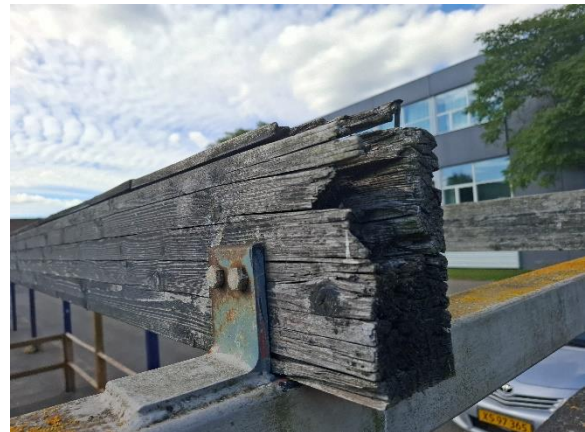
Træbjælker i forbindelse med affaldsskur syd for skolen er nedbrudt og anbefales udskiftet.

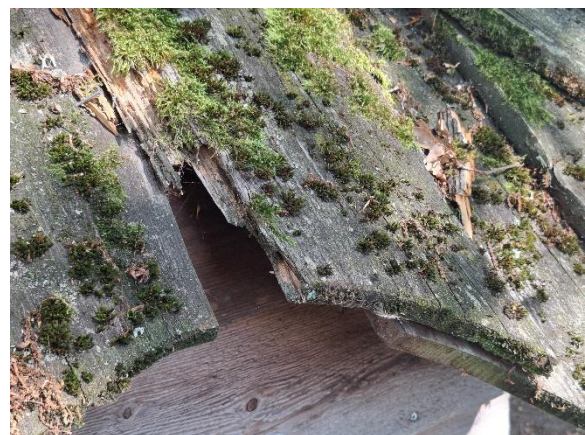
Overdækning til SFO er med råd og manglende planker. Taget er udskiftningsklart.

Nedbrudt træ i overdækning til SFO
