## Tilstandsvurdering og energiscreening

Højvær Byggelegplads (Kun Hovedhus)  
Højvær 45, 2605 Brøndby

14. oktober 2025

Udarbejdet af: Jacob Skov Chr.  
Kontrolleret af: Diana Georgeta Bratbo, Anders Rathje Kjær Lorentzen, Claudia Schulz  
Dato: 14.10.2025  
Version: 1  
Projekt nr.: 1024991, Tilstandsvurdering og energiscreening  
Kommunale ejendomme i Brøndby kommune

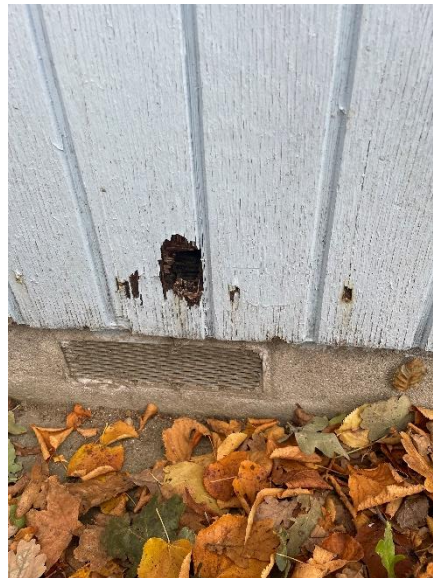
Råd omkring sokkelrist

Der er lokaliseret en hel del råd i beklædningen koncentreret omkring bunden og i områder nær ved sokkelventilations kanaler. Bygningen bærer præg af ringe malervedligeholdelse. Sokkel er i fin stand uden revner og den holdes fri fra blade og beplantning.

| Aktivitet på bygningsdel | Ved.type | Prioritet | Int.val, år | Første år | Omkostning |
|---|---|---|---|---|---|
| Udskiftning af råden facadebeklædning, anslået 5-10 m2 | Opret. | Høj | Engangs | 2026 | 20.000 |

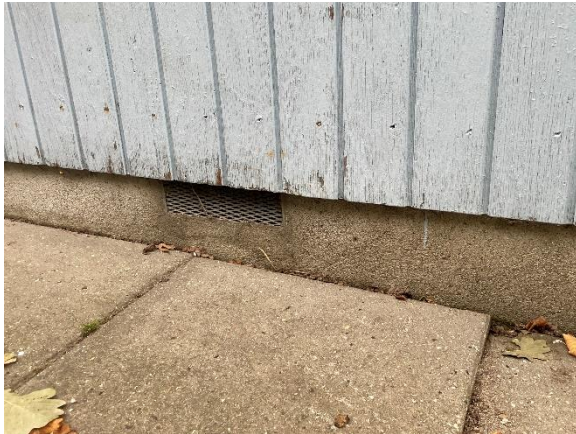
Råd omkring sokkelrist

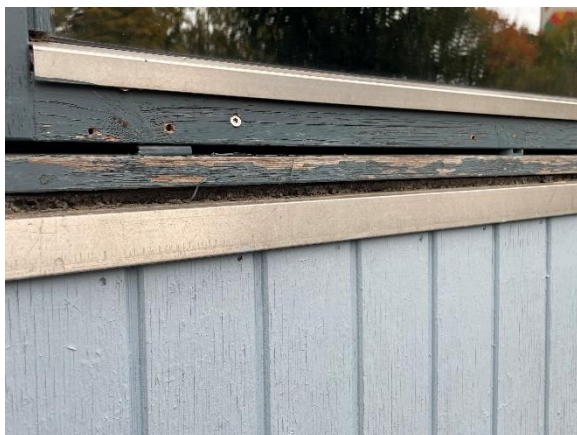
Råd og slid på vinduesramme og dårlige fuger

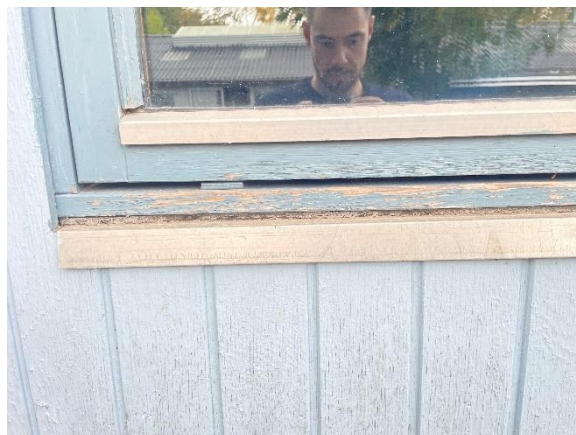
Råd og slid på vinduesramme og dårlige fuger

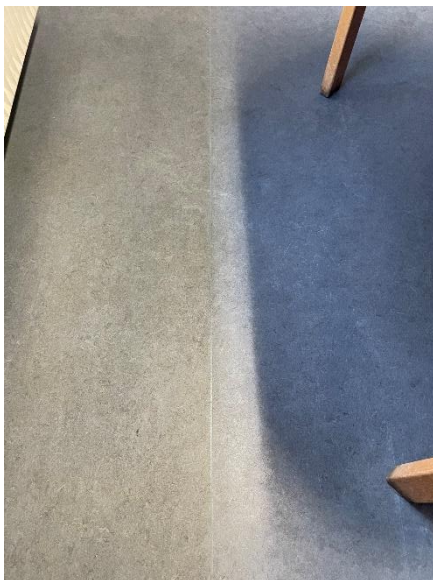
Svejsesamling på linoleumsgulv i oprindelige bygning

Gulvpaneler er fundet meget slidte i hele bygningen, specielt i den oprindelige. Der er nogle skader og dårlige reparationer på gipsvægge i den oprindelige bygning. Troldtekt loft har masser af levetid tilbage. Der er en del linoleums svejsninger der er gået op over årene. Der er lettere slidskader på træbeklædning i det østligste rum.

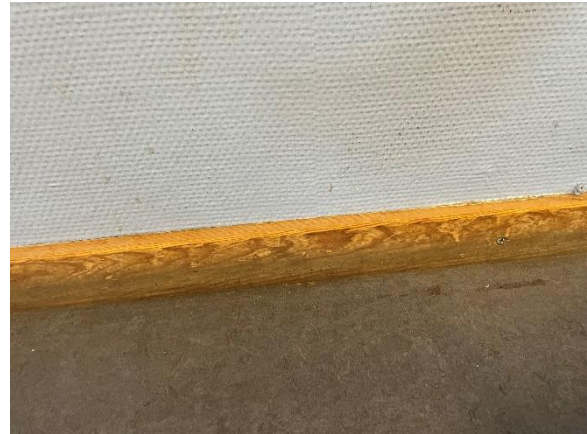
Gulvpanel med slitage

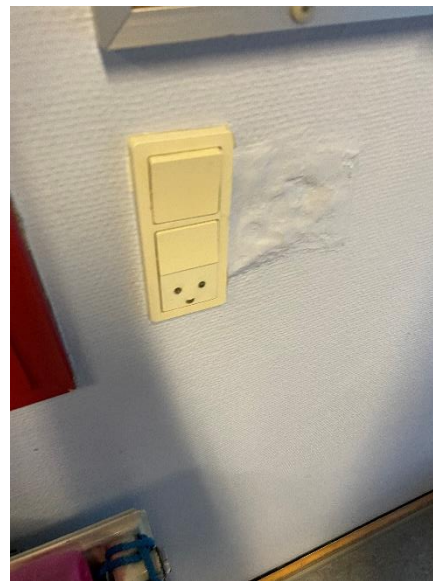
Grim reparation af gipsvæg ved elinstallation i den oprindelige bygning

| Aktivitet på bygningsdel | Ved.type | Prioritet | Int.val, år | Første år | Omkostning |
|---|---|---|---|---|---|
| Reperations arbejde af indvendig gipsvægge skader | Opret. | Normal | Engangs | 2026 | 16.000 |

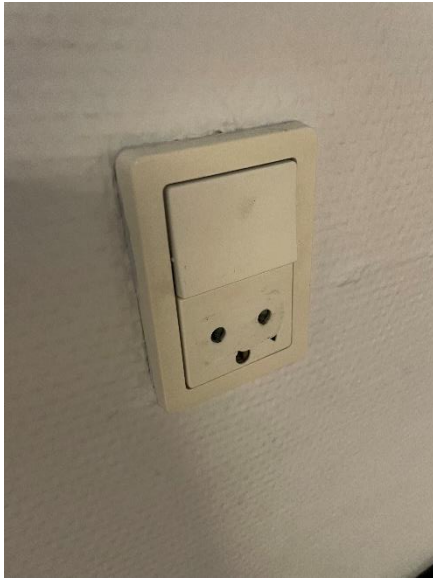
Stikkontakt fra bygningens opførelse.

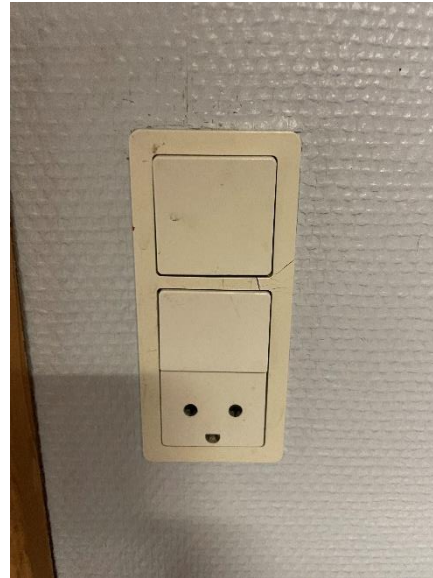
Knækket ramme på installationsmateriel

Tavlemateriel er generelt up to date men kabelgennemføring i toppen er ikke lovlig. Der er fundet enkelte skjulte dåsesamlinger på loftet. Der er fundet enkelte installationer med fejl eller skader som bør bringes i orden. Belysning endnu ikke udskiftet til led bør udskiftes.

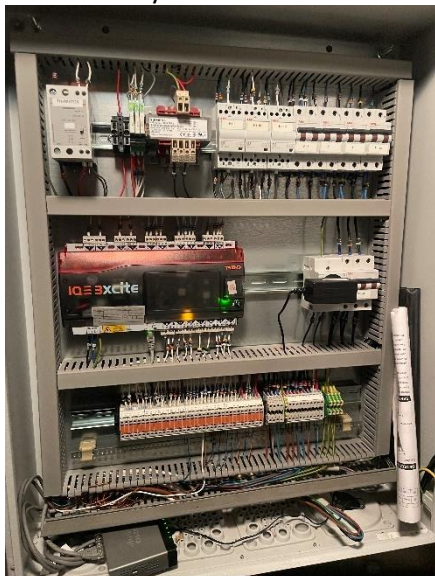
Forældet CTS-styring til ventilationsanlæg

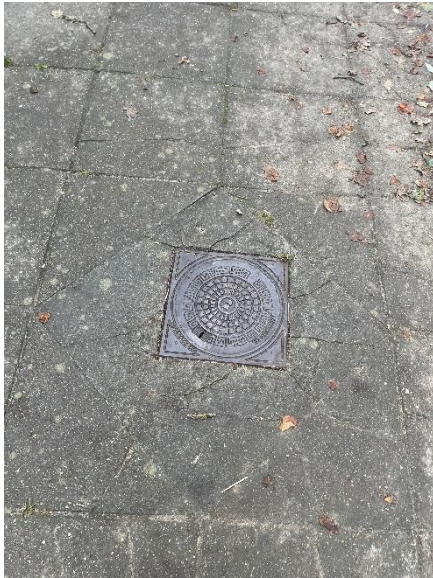
Revner i belægningen omkring kloakdæksel på forpladsen

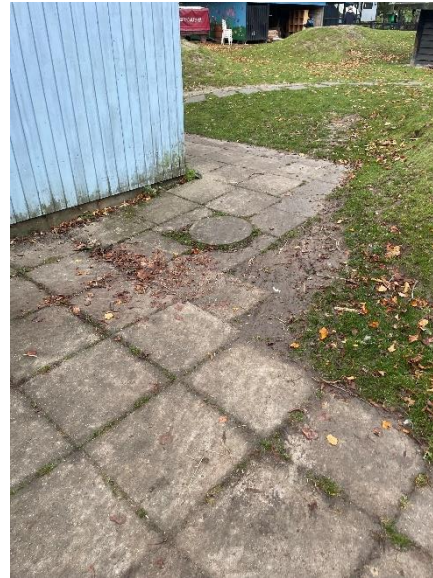
Belægning og dæksel sunket i en lille lunke ved den vestlige ende af bygningen.

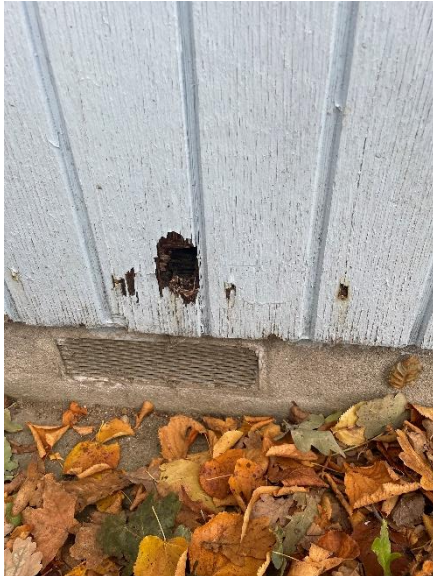
Rådeskade på træbeklædningen på facaden

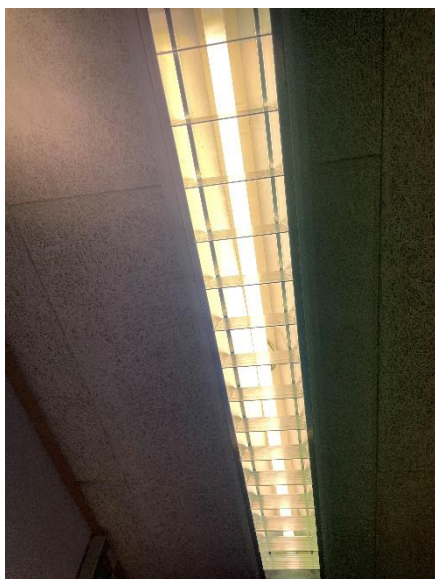
Ældre belysningsarmatur
