## Tilstandsvurdering og energiscreening

Kirkebjerg  
Ved Kirkebjerg 24, 2605 Brøndby

22. oktober 2025

Udarbejdet af: Anders Gjerum Halkjær  
Kontrolleret af: Claudia Schulz, Anders Rathje Kjær Lorentzen  
Dato: 22.10.2025  
Version: 1  
Projekt nr.: 1024991, Tilstandsvurdering og energiscreening  
Kommunale ejendomme i Brøndby kommune

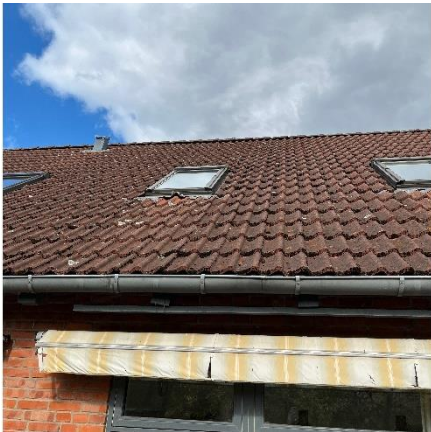
Utæt taginddækning ved ovenlys

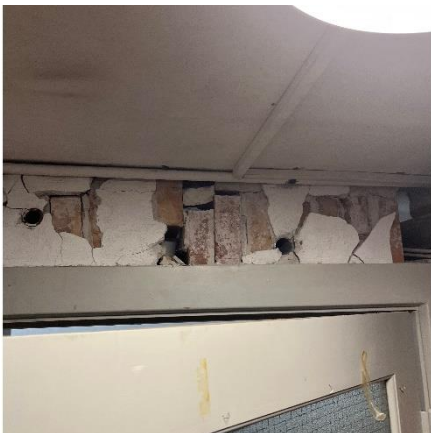
Ødelagt skillevæg i kælder

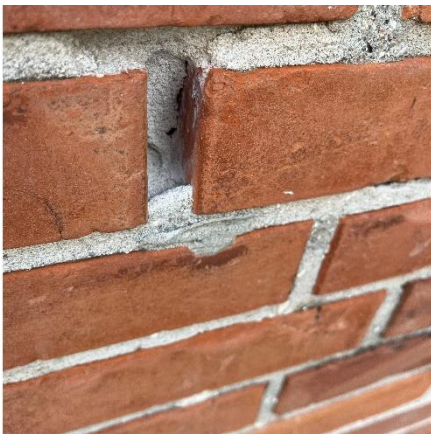
Porøs og udvasket fuge i gavl mod vest

Facaderne på hovedbygningen vurderes generelt at være i acceptabel stand. Mørtelfuger i ene gavl på hovedbygningen fremstår porøse og udvaskede, hvilket kan medføre behov for reparation eller udskiftning af fuge. Træfacade på tilbygning er i god stand uden synlige skader. Dør i udhus B5 er beskadiget og bør udskiftes eller repareres.

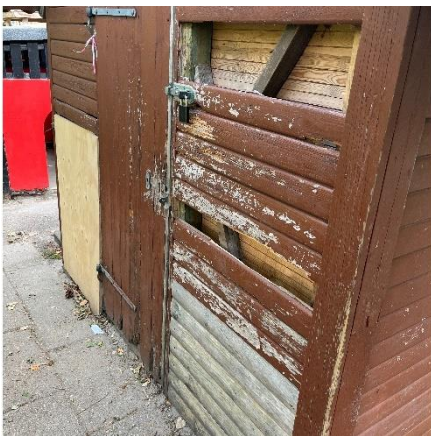
Manglende vedligehold af træfacade til udhus

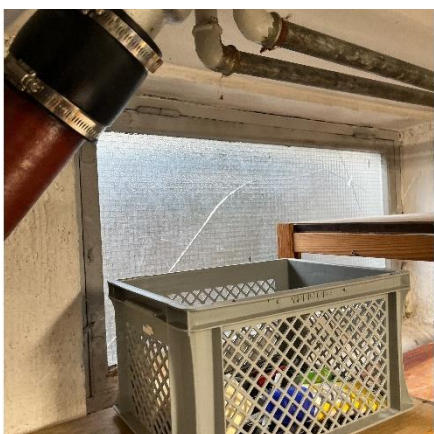
Revnet kælder vindue

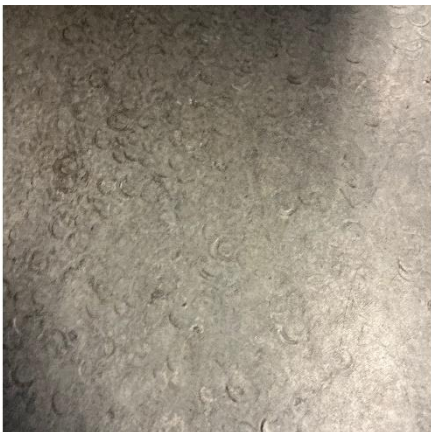
Linoleumsgulve i alrum ses med tydelige stolemærker

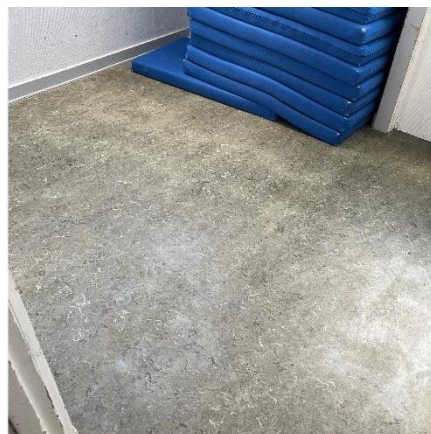
Slidt linoleumsgulv på 1. sal

Linoleumsgulve udskiftes i overensstemmelse med de forventede levetider for at sikre slidstyrke og hygiejne. Svindrevner i betongulve udbedres for at forhindre yderligere skader og bevare gulvets funktionalitet. Uafslukkede åbninger i kælderdæk skal udbedres snarest muligt ved montering af korrekt brandtætning i henhold til gældende bygningsreglement og brandkrav for at sikre brandsikkerheden.

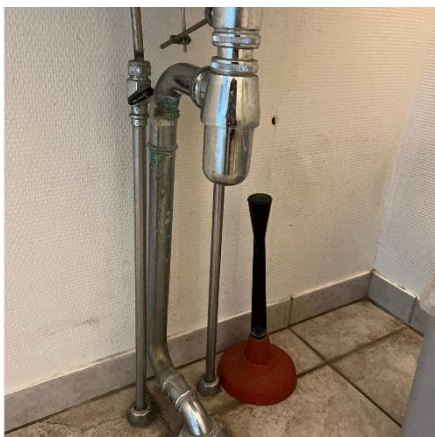
Afløbsrør i stål m. misfarvninger

Der er grønlig misfarvning på stålrør ved et samlingspunkt – typisk korrosion eller ir. Misfarvningen tyder på, at der muligvis er en utæthed, som bør tjekkes.

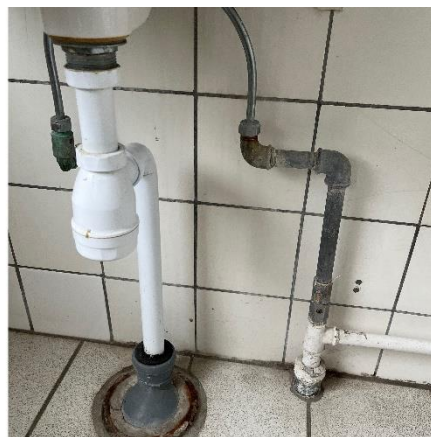
Afløbsrør i plast m. rustet metalkrave/flange

Rundt om plastkrør ved gulv er der en metalkrave eller flange, som er kraftigt rustet. Fugen rundt om kraven (formentlig cement eller mørtel) er revnet. Dette kan føre til vand, der trænger ind, mug eller bakterievækst og skader på gulvet over tid.

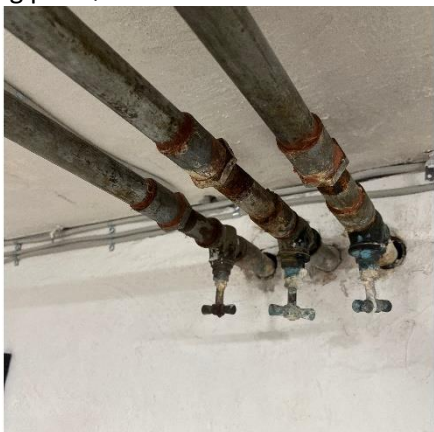
Korroderede og rustne rør i kælder

Rørføringer og ventilerne fremstår i dårlig og stærkt slidt stand. Der ses omfattende korrosion og tegn på ælde, hvilket giver risiko for utætheder og funktionsfejl. Installationens generelle tilstand indikerer, at udskiftning bør overvejes snarest, især af hensyn til driftssikkerhed og tæthed.

| Aktivitet på bygningsdel | Ved.type | Prioritet | Int.val, år | Første år | Omkostning |
|---|---|---|---|---|---|
| Udskiftning af eksisterende vandinstallationer grundet rust og korrosion. De nye rør isoleres i henhold til gældende krav | Foreb. | Høj | Engangs | 2026 | 154.000 |

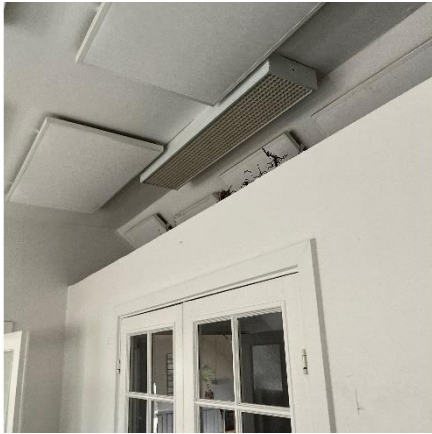
Ældre lysstofrør m. konventionelle forkoblinger

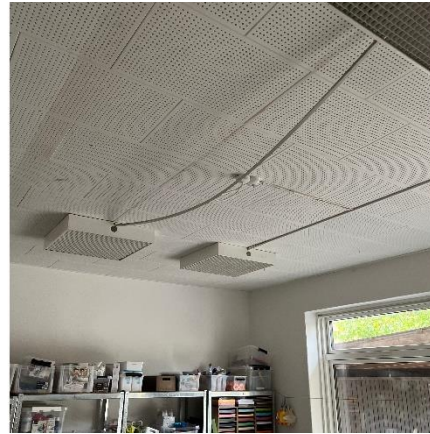
Ældre armaturer m. 4-rør og konventionelle forkoblinger

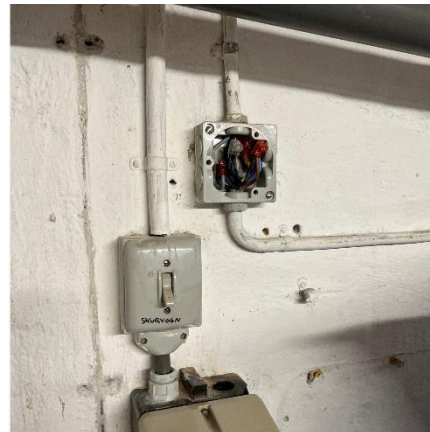
Manglende afdækning universalslåse

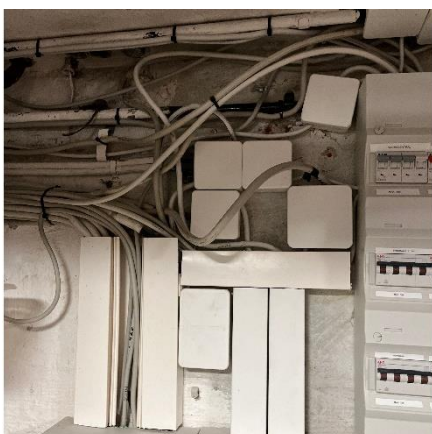
Rodet og ustrukturerede føringsveje

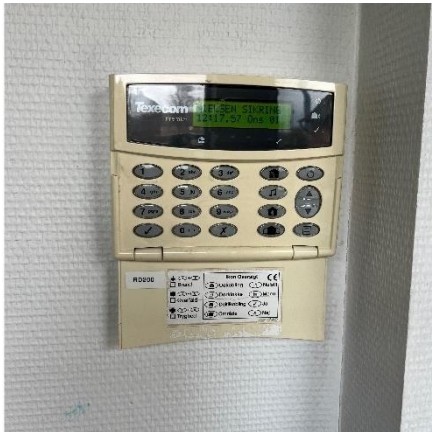
Der er installeret et ældre alarmsystem i bygningen sammen med automatisk branddørslukning (ABDL). Alarmsystemet fremstår teknisk forældet og bør vurderes i forhold til funktion, driftssikkerhed og opdatering til nutidige krav og standarder.

Texecom alarmsystem fra 2003

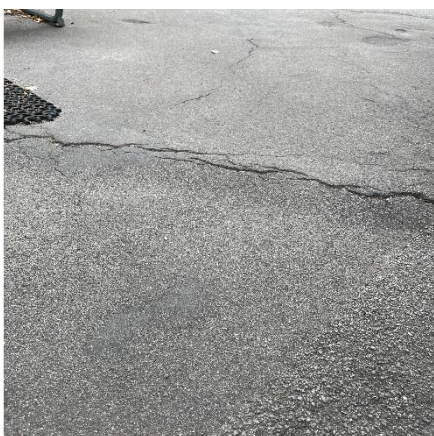
Sætningsskade i gårdbelægning

Asfaltbelægningen bør renoveres eller udskiftes, afhængigt af skadernes omfang, for at sikre et jævnt underlag.

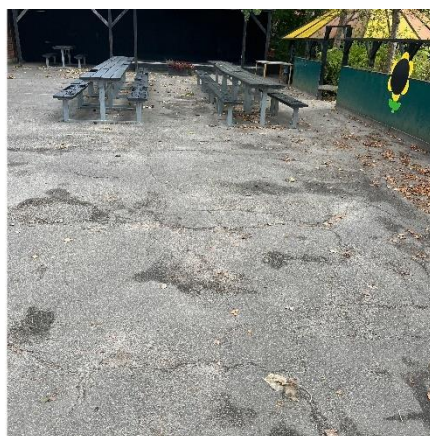
Ujævn belægning m. svindrevner og sætningsskader

Udhuse, rækværk, overdækkede arealer m.v. og øvrige trækonstruktioner fremstår generelt misvedligeholdte som følge af manglende eller nedbrudt overfladebehandling/maling. Asfaltbelægningen på legearealer er i dårlig stand med tydelige sætningsskader og ujævnheder, hvilket medfører øget risiko for faldulykker. Markisernes stofbeklædning er defekt og bør udskiftes. Det bør overvejes, om en komplet udskiftning af markiserne vil være en hensigtsmæssig og økonomisk løsning end blot udskiftning af dugen.

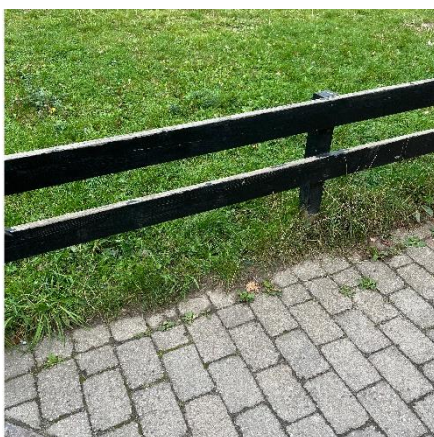
Rækværk uden malervedligehold

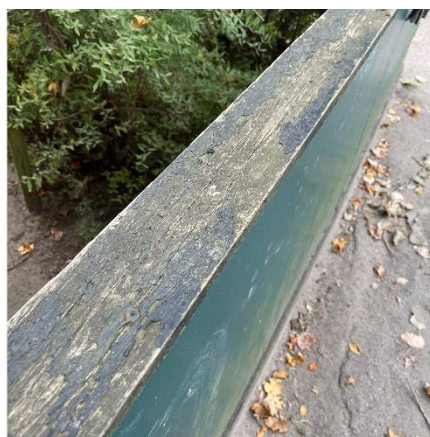
Afskallet maling på rækværk

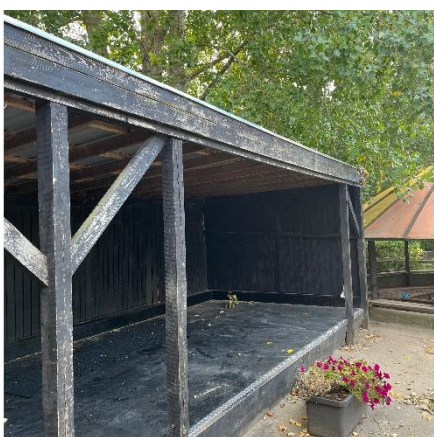
Misvedligeholdet overdækket areal

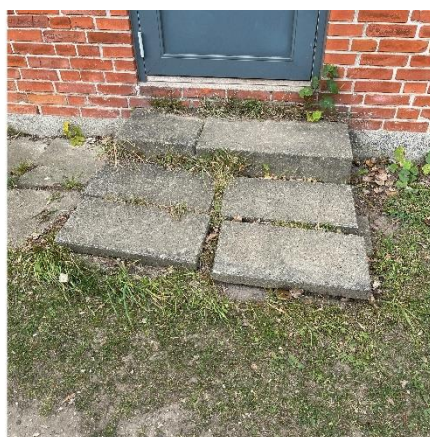
Ujævn flisebelægning ved bagindgang

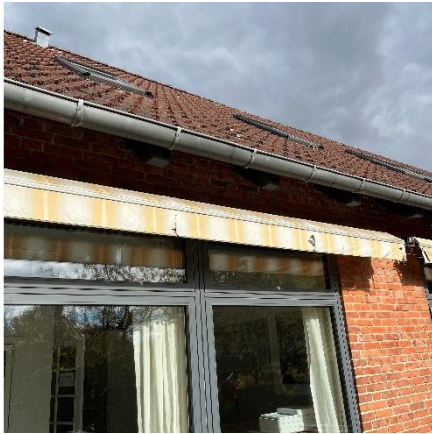
Flosset stof til markiser

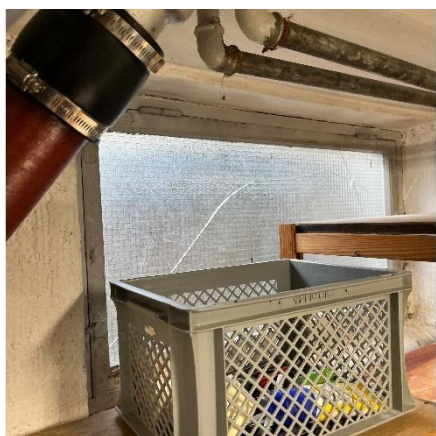
Revnet kælder vindue

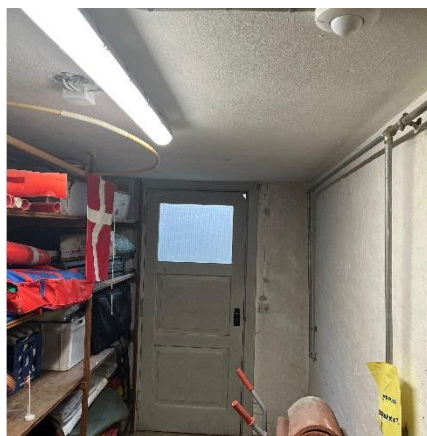
Kælderdør med etlag glas

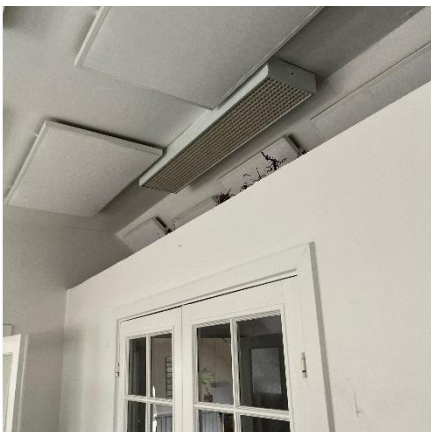
Ældre lysstofrør m. konventionelle forkoblinger

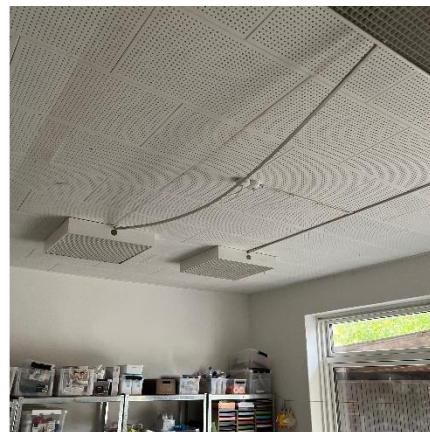
Ældre armaturer m. 4-rør og konventionelle forkoblinger
