## Tilstandsvurdering og energiscreening

Brøndby Golf Klub  
Midlergårdsvej 40, 2605 Brøndby

08. oktober 2025

Udarbejdet af: Anders Gjerum Halkjær  
Kontrolleret af: Claudia Schulz, Anders Rathje Kjær Lorentzen  
Dato: 08.10.2025  
Version: 1  
Projekt nr.: 1024991, Tilstandsvurdering og energiscreening  
Kommunale ejendomme i Brøndby kommune

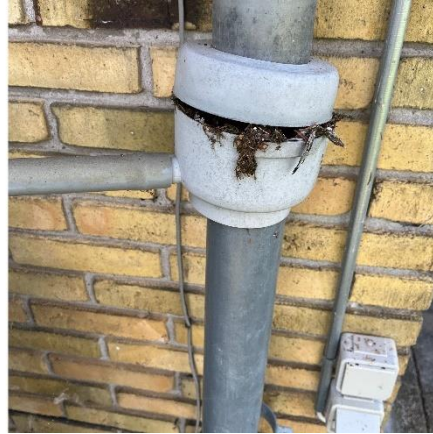
Tilstoppet nedløbsrør

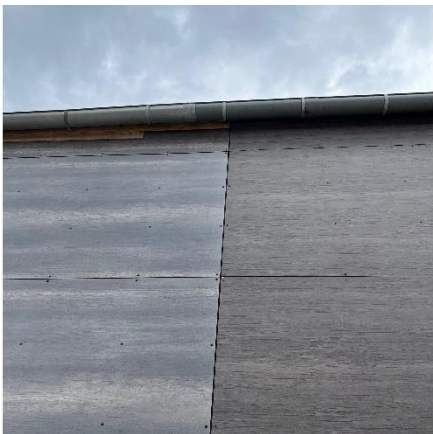
Utæt samling i tagrende

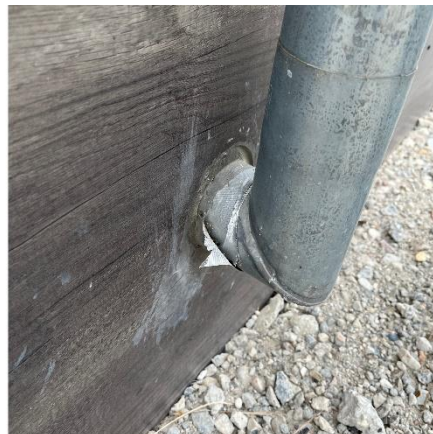
Nedløb ført gennem facade

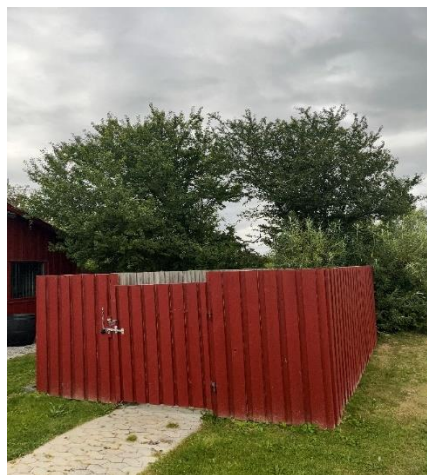
Affaldsø

Træbeklædningen på affaldsøen går helt ned til terræn uden synlig sokkel, hvilket medfører forhøjet risiko for fugt og rådskader.

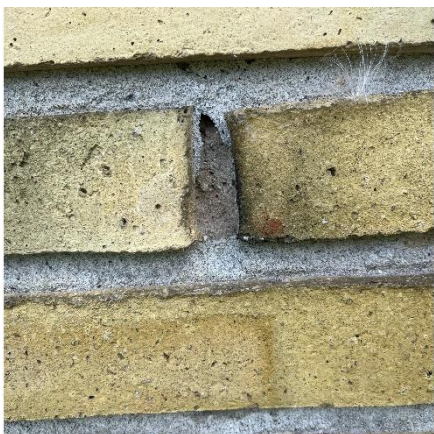
Murbier og porøs mørtel i facade til sekretariat

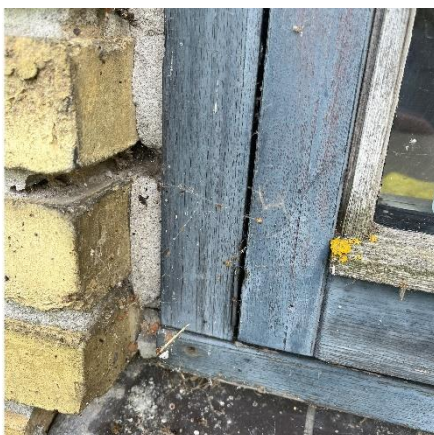
Porøs mørtel i fuger rundt om vinduer  
og ved sålbænk til sekretariat

| Aktivitet på bygningsdel | Ved.type | Prioritet | Int.val, år | Første år | Omkostning |
|---|---|---|---|---|---|
| Sekretariat Porøse og udvaskede fuger omkring vinduer og døre udfræses og erstattes med ny mørtel. Ca. 60 lbm<br>Som udgangspunkt bør der reparerer med en ny kalkmørtel for at bevare bygningens åndbarhed og undgå fugtskader. Kalkmørtel har den fordel, at den er diffusionsåben, hvilket betyder, at fugt kan slippe ud fra murværket, og det mindsker risikoen for skader over tid | Foreb. | Høj | 15 | 2026 | 44.000 |

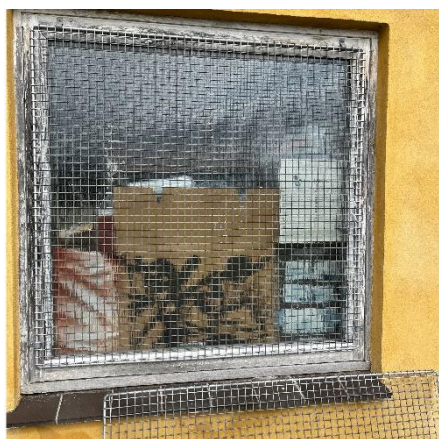
Manglende malervedligehold af trævinduer i Klubhus og Café

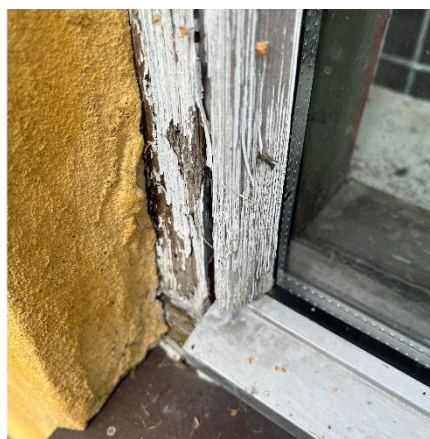
Nedbrudt træ i vinduesramme

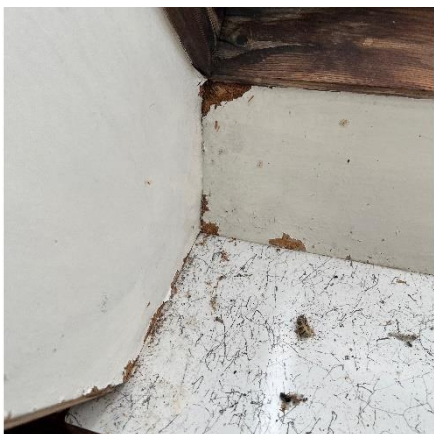
Afskallet maling, tegn på vandskader og muligvis råd i træ til lysninger for ovenlys i sekretariat

| Aktivitet på bygningsdel | Ved.type | Prioritet | Int.val, år | Første år | Omkostning |
|---|---|---|---|---|---|
| Sekretariat Nye lysninger til ovenlys + vinduespladser / bundstykker, 6 stk. Eksisterende lysninger har afskallet maling, træ viser tegn på vandskader, muligvis råd i træ sandsynligvis grundet fugtphobninger | Opret. | Middel | Engangs | 2026 | 50.000 |

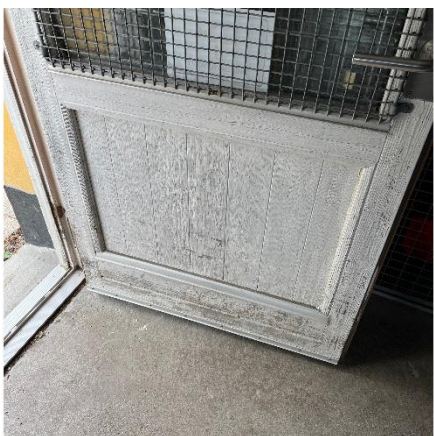
Manglende malervedligehold af dør til bag room i Klubhus og Café

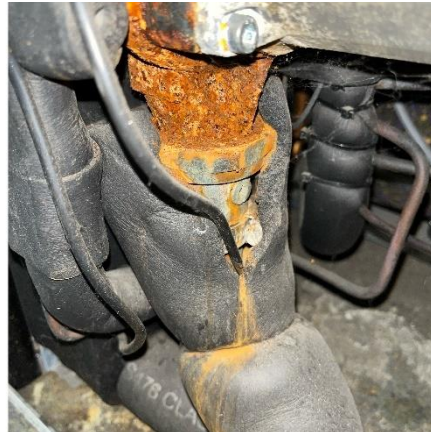
Rustet/korroderet rørforbindelse til fordelingspumpe

| Aktivitet på bygningsdel | Ved.type | Prioritet | Int.val, år | Første år | Omkostning |
|---|---|---|---|---|---|
| Greenkeepergård Rørforbindelse til cirkulationspumpe (fordelingspumpe) i jordvarmeanlæg er med rust muligvis korrosion. Rustet/korroderede rør og fittings skiftet til nyt | Foreb. | Kritisk | Engangs | 2026 | 16.000 |

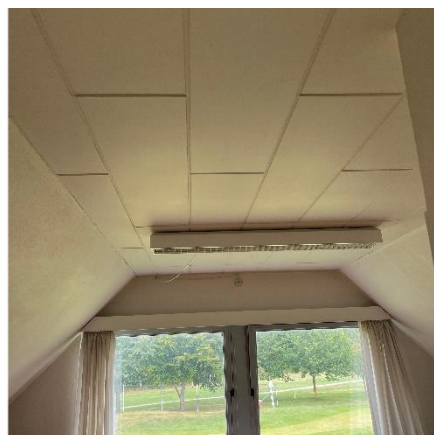
Belysning på 1. sal med ældre T8 rør m. konventionelle forkoblinger, sekretariat

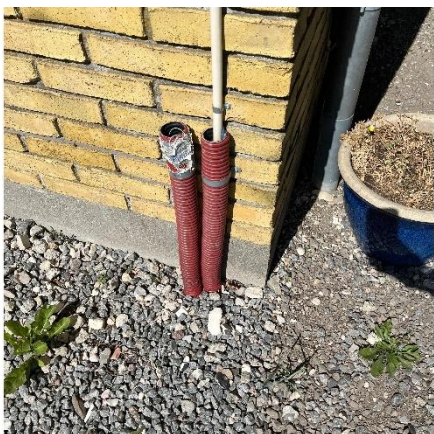
PE-trækrør ført over jord i SØ-gavl til sekretariat

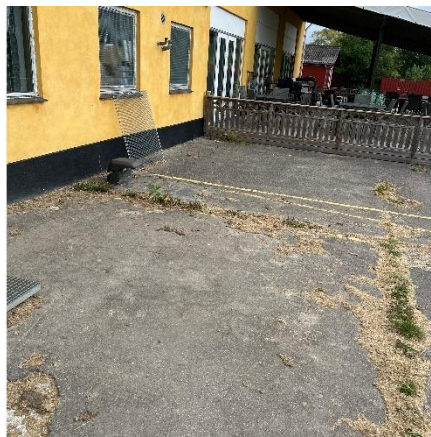
Asfaltbelægning ved terrasse til Klubhus og Café

Terrasse og hegn med bræddebeklædning for café og klubhus mangler malervedligehold / oliebehandling. Asfaltbelægning er i dårlig stand med overfladeskader, hvor det øverste lag er slidt væk.

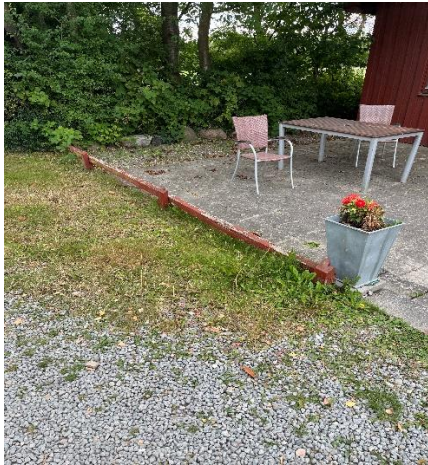
Manglende malervedligehold af rækværk til udhus

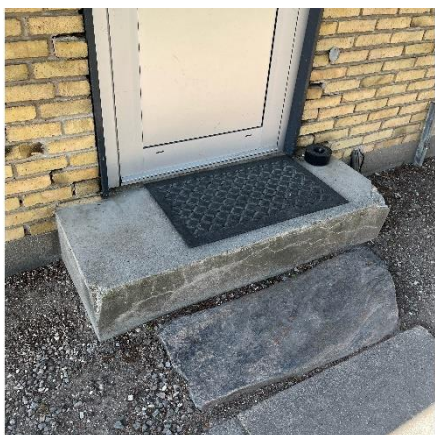
Knækket trappetrin i beton til sekretariat

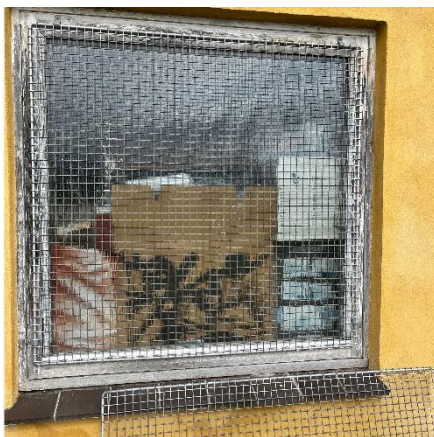
Manglende malervedligehold af trævinduer

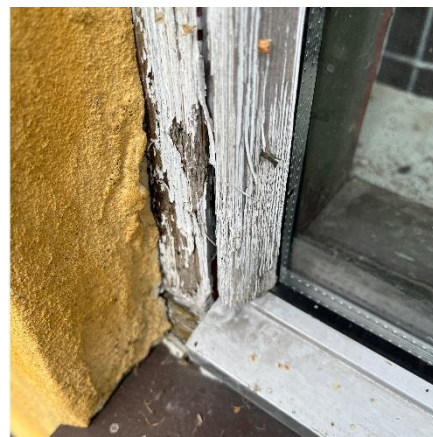
Nedbrudt træ i vinduesramme

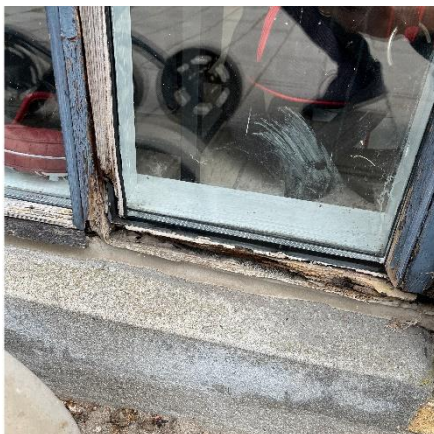
Nedbrudt træ i vinduesparti i indgang

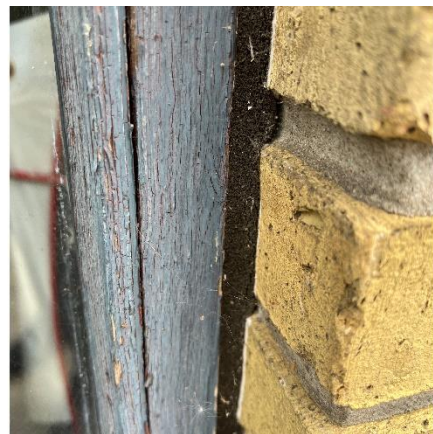
Manglende malervedligehold af vinduer

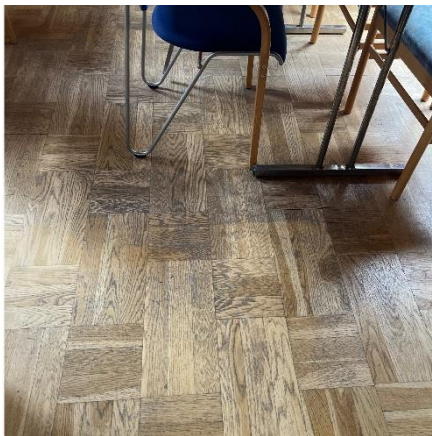
Slidt trægulv i sekretariat

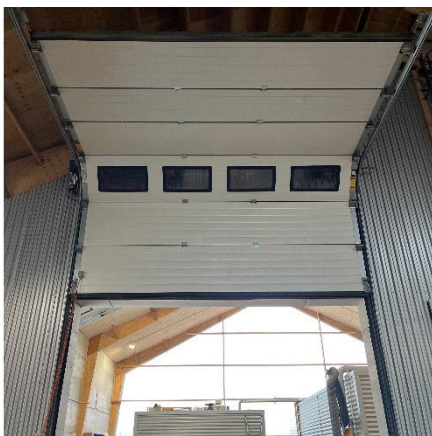
Hejseport imellem værksted og hal er uden dør, hvilket gør at port skal hejses helt op eller delvist, for at tilgå hal. Hallen er uopvarmet, hvorfor der hermed vil være et stort varmetab hertil.

Hejseport ml. værksted og hal

En mulighed kunne være at installere en dør i den eksisterende port, så porten kan forblive lukket det meste af tiden, mens døren bruges til passage. Dette vil reducere træk, varme- og energitab samt slid på porten.
