# Tilstandsvurdering og energiscreening

Svanholm Cricketklub  
Svanholm Alle 2, 2660 Brøndby Strand

26. september 2025

Udarbejdet af: Martin Fester  
Kontrolleret af: Martin Hinsch Kristensen  
Dato: 26.09.2025  
Version: 1  
Projekt nr.: 1024991, Tilstandsvurdering og energiscreening  
Kommunale ejendomme i Brøndby kommune

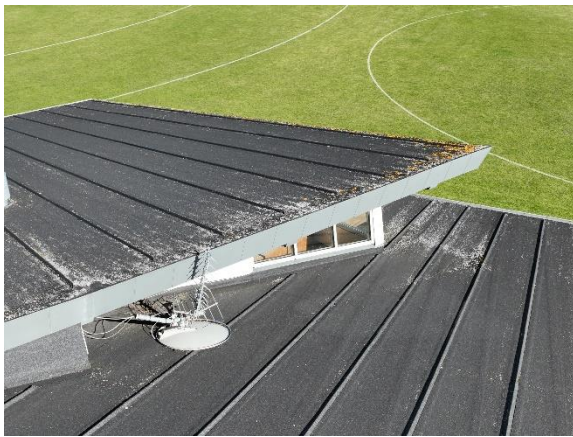
Tagflader med begyndende algebegroninger

Der er mindre algebegroninger i kanter på de store tagflader. Nedløb og render er uden mangler. Tagflader vurderes at have en restlevetid på 25-30 år. Zinktagene har en forventet restlevetid på 45-75 år.

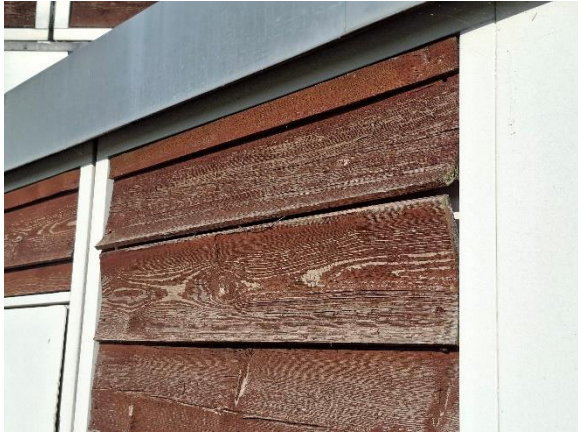
Løstsiddende klinkbeklædning mod øst

Træfacader med klinkbeklædning har udtjent sin levetid og anbefales udskiftet snarest muligt for at undgå eventuelle følgeskader.

| Aktivitet på bygningsdel | Ved.type | Prioritet | Int.val, år | Første år | Omkostning |
|---|---|---|---|---|---|
| Udskiftning af klinkbeklædning i træ på alle facader, 400 m <sup>2</sup> | Opret. | Kritisk | 30 | 2027 | 1.500.000 |

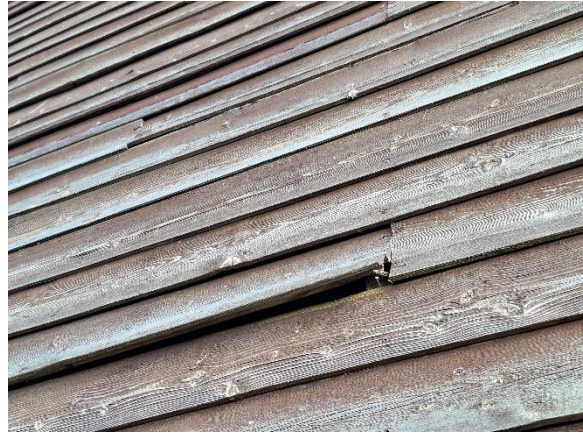
Klinkbeklædning mod syd er tørret ud og har slået sig så brædder ikke er tætsluttende

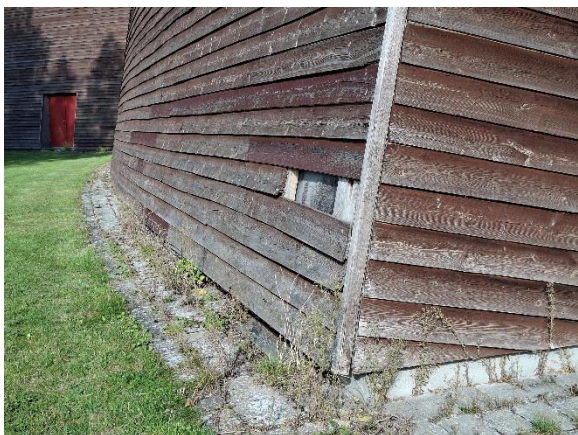
Et bræt er brækket af på hjørne mod sydøst

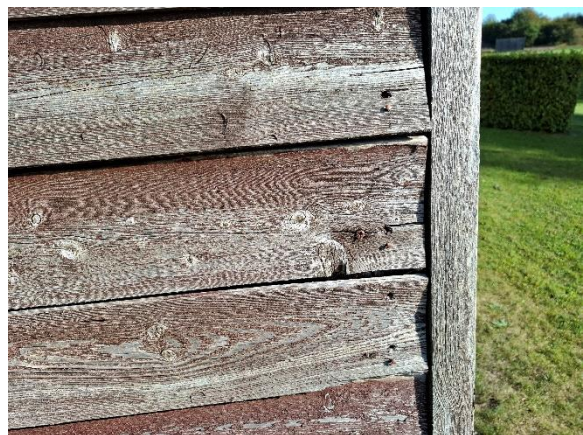
Træværk og underliggende afstandslist er konstateret med råd.

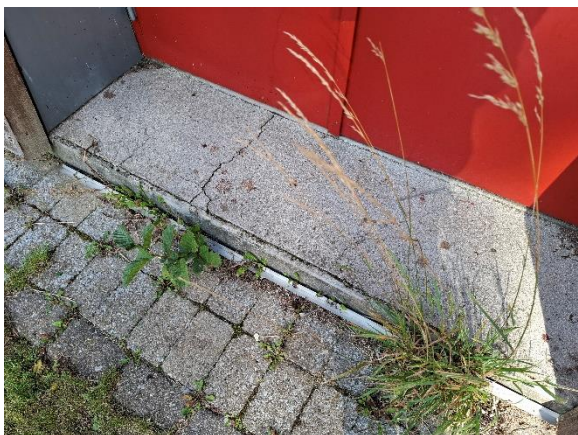
Sokkelpuds mod syd er revnet.

Sokler er generelt uden mangler med undtagelse af under flugtvejsdøre mod øst og syd, hvor der er afskalninger og revnedannelser.

| Aktivitet på bygningsdel | Ved.type | Prioritet | Int.val, år | Første år | Omkostning |
|---|---|---|---|---|---|
| Udbedring af sokler under flugtvejsdøre, 4 stk. | Opret. | Høj | Engangs | 2027 | 25.000 |

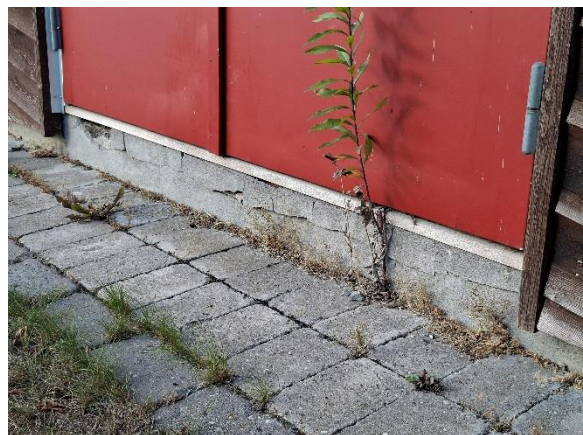
Sokkel under dør mod øst er med afskallende puds.

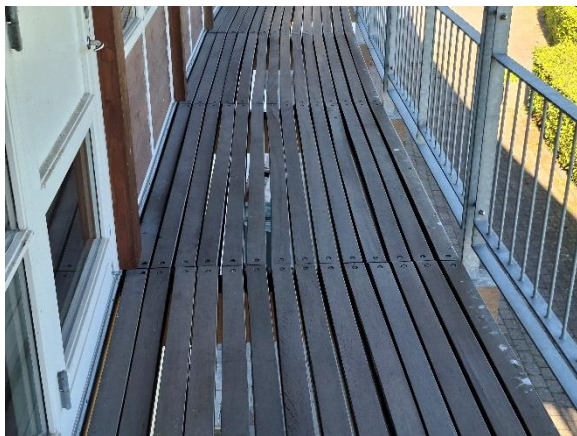
Underlag på altangang i hårdttræ har slået sig så meget, at der er niveauspring målt op til 20 mm.

Underlag på altangang i hårdttræ har slået sig så meget at der er niveauspring målt op til 20 mm. Selve træets tilstand er uden mangler, men det anbefales at skifte de brædder som har stået sig mest idet gangen har funktion som fugtvej.

| Aktivitet på bygningsdel | Ved.type | Prioritet | Int.val, år | Første år | Omkostning |
|---|---|---|---|---|---|
| Udskiftning brædder på altangang, 60 m <sup>2</sup> | Opret. | Middel | Engangs | 2027 | 300.000 |

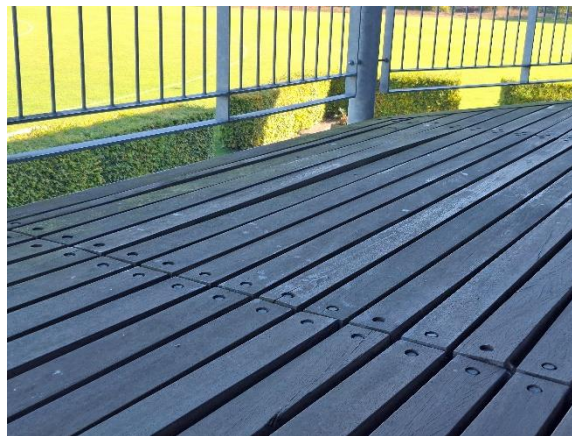
Altangang med niveauspring målt op til 20 mm.

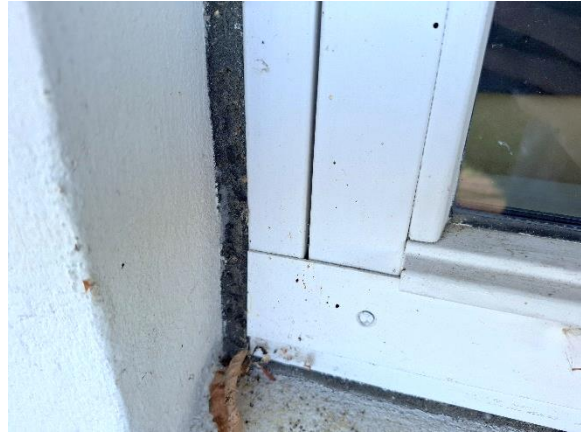
Fugebånd er faldet ud og mangler helt flere steder.

Fugebånd er mangelfuldt og anbefales udskiftet snarest muligt.

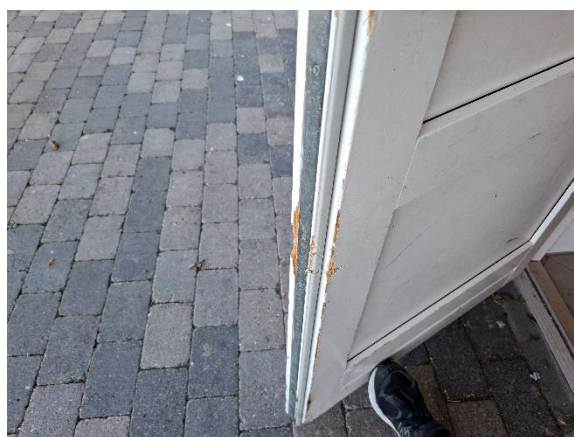
Slid på dør mod nord til omklædningsrum.

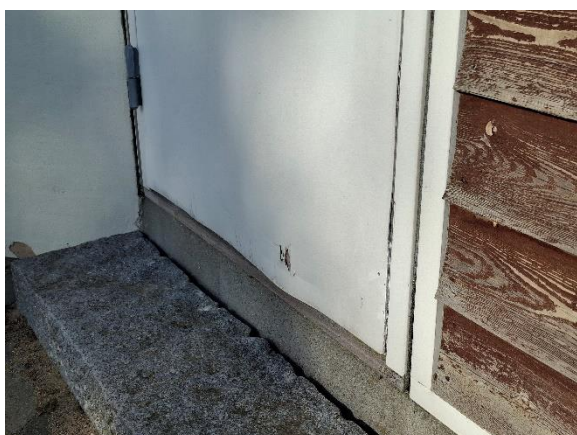
Dørblad i karnap mod øst er opfugtet i bunden.

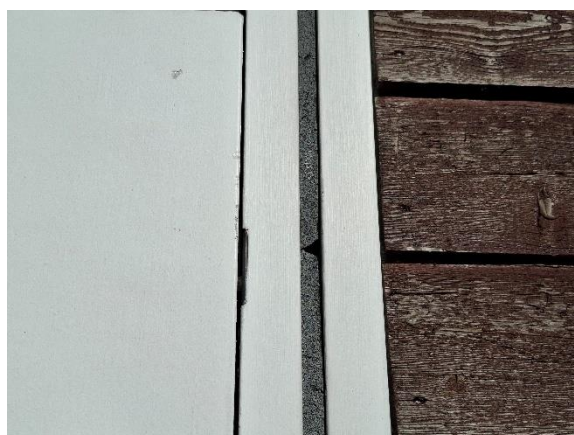
Fugebånd er med utætheder flere steder.

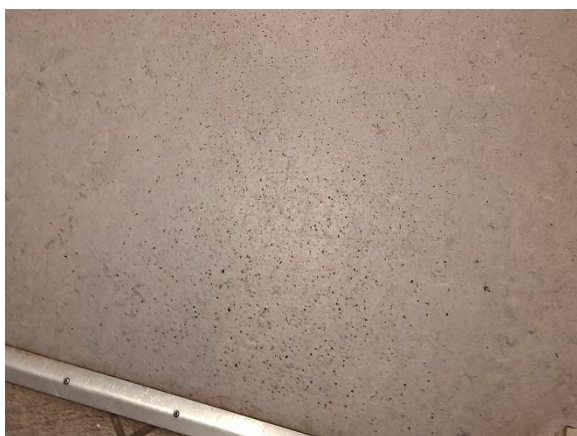
Linoleum er generelt med mange små huller, der formodes at være resultat af anvendelse af sko med pigge.

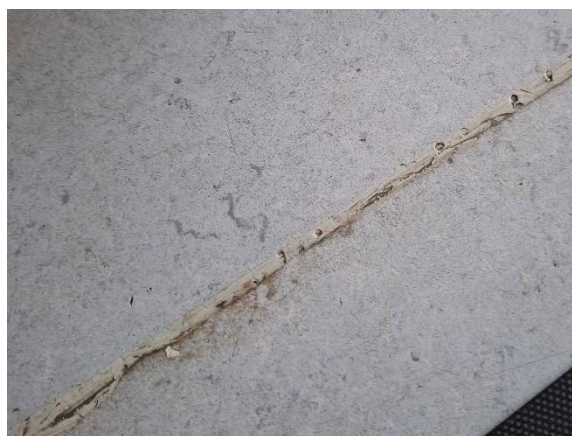
Linoleum er generelt med mange små huller.

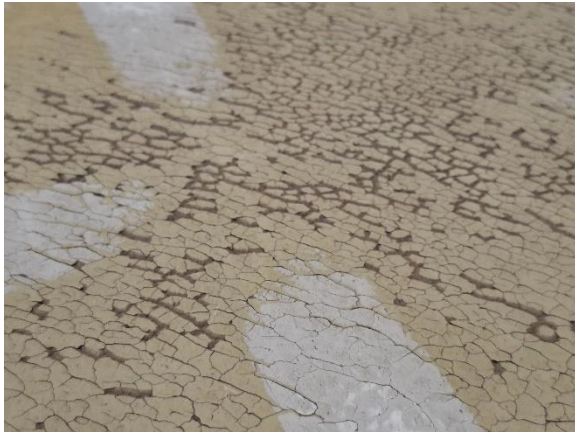
Krakeleret overflade på PU-gulv i sportshal

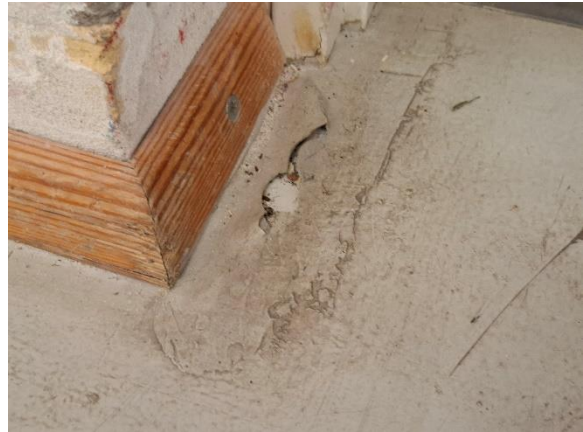
Begyndende afskalning på PU-gulv i sportshal

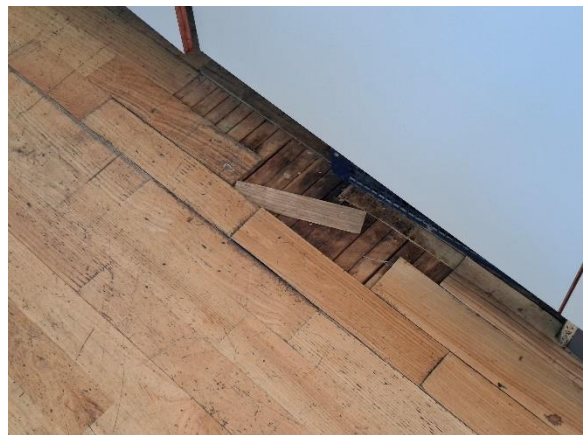
Løse stave på parketgulv på 1. sal.

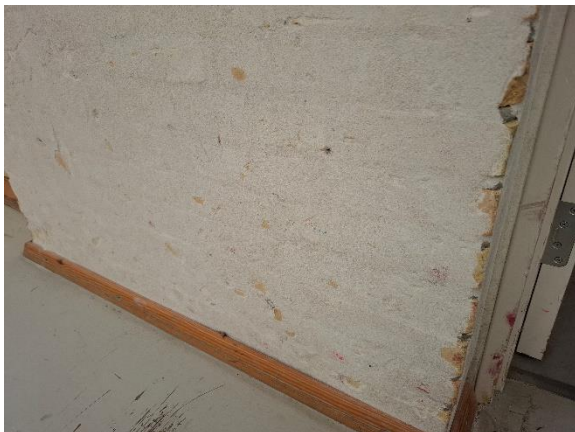
Slidte overflader i sportshal mod vest.

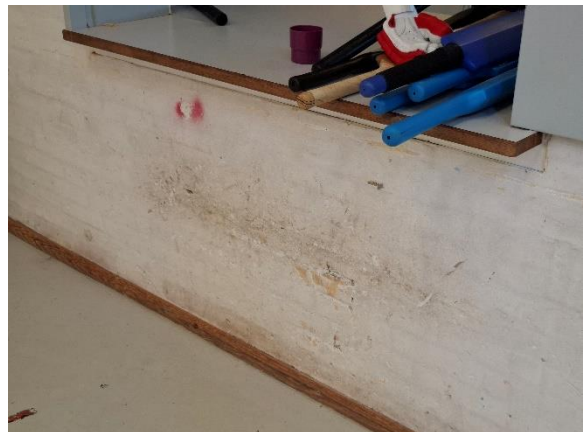
Slidte overflader i sportshal ved køkken

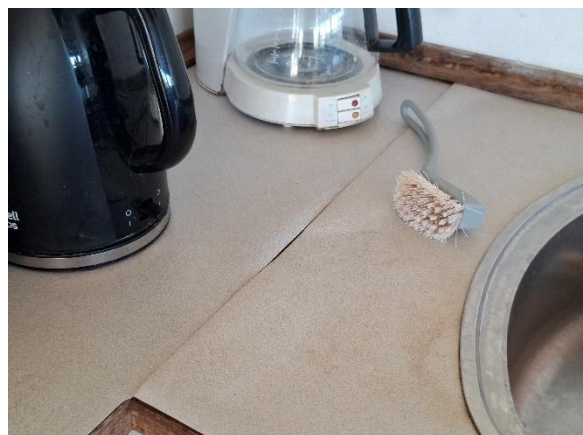
Bordplade omkring vask er svulmet op som følge af opfugtning.

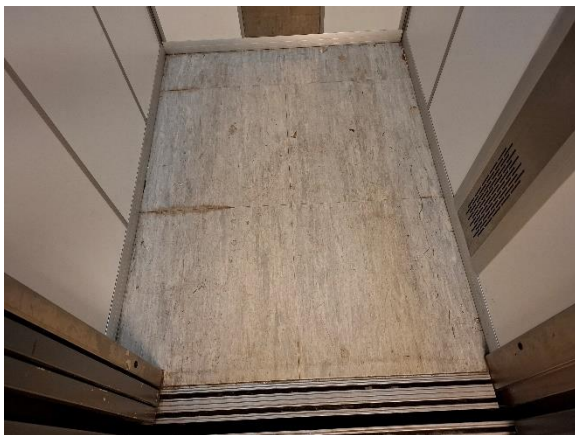
Gulv i elevatorstol er slidt og trænger til udskiftning.

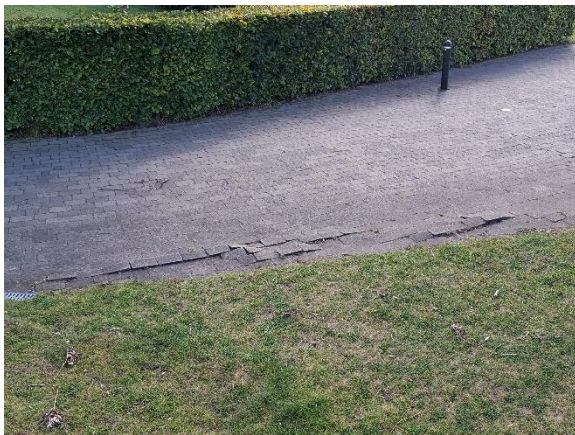
Ujævn flisebelægning på adgangsvej.

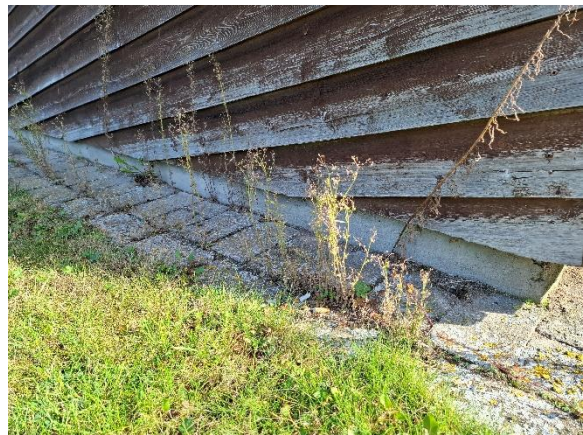
Bevoksning mellem flisefuger mod sokkel.

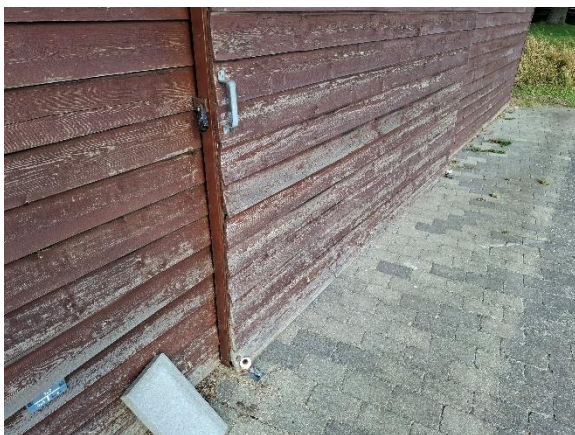
Afskallende maling på redskabsskur.

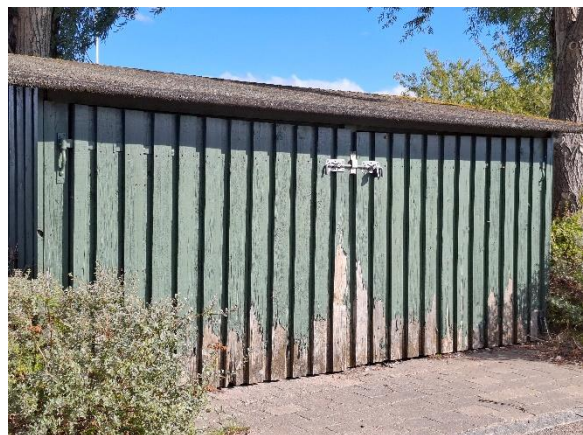
Afskallende maling på affaldsskur.
