## Tilstandsvurdering og energiscreening

Brøndbyvester Bibliotek  
Glentemosen 13, 2605 Brøndby

24. oktober 2025

Udarbejdet af: Martin Fester  
Kontrolleret af: Anders Rathje Kjær Lorentzen, Claudia Schulz  
Dato: 24.10.2025  
Version: 1  
Projekt nr.: 1024991, Tilstandsvurdering og energiscreening  
Kommunale ejendomme i Brøndby kommune

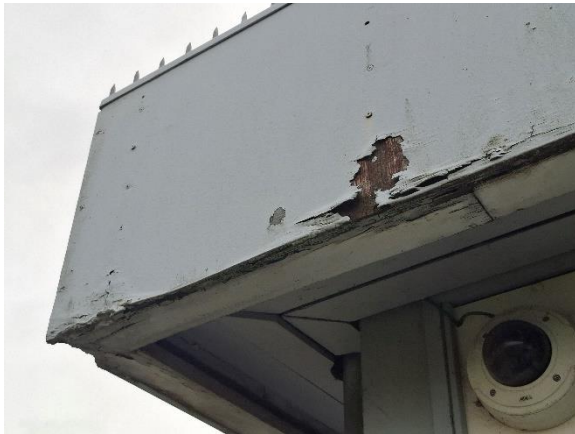
Opfugtede og delaminerede sternplader med afskallende maling.

Generelt er sternplader opfugtet og med delaminering i krydsfinerpladerne samt med afskallende maling. Pladerne anbefales udskiftet snarest muligt.

| Aktivitet på bygningsdel | Ved.type | Prioritet | Int.val, år | Første år | Omkostning |
|---|---|---|---|---|---|
| Udskiftning af krydsfinerplader på sternkanter, 120 lbm | Opret. | Høj | Engangs | 2026 | 231.000 |

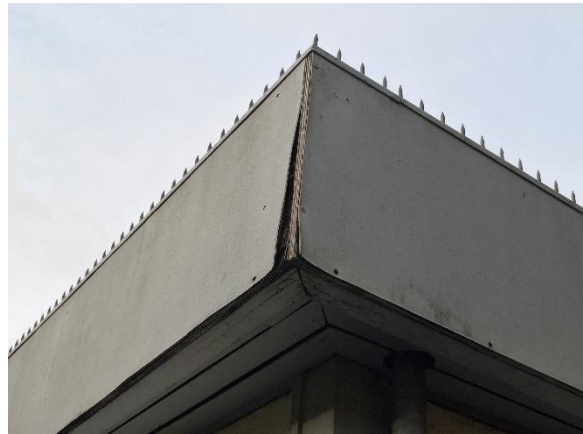
Delaminering af sternplader som følge af opfugtning.

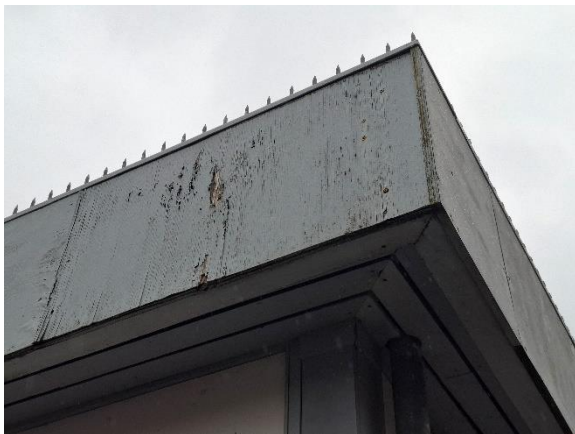
Afskallende maling på sternplade.

| Aktivitet på bygningsdel | Ved.type | Prioritet | Int.val, år | Første år | Omkostning |
|---|---|---|---|---|---|
| Malerbehandling af træværk på sternkanter og udhængsbrædder, 120 lbm | Foreb. | Middel | 5 | 2031 | 66.000 |

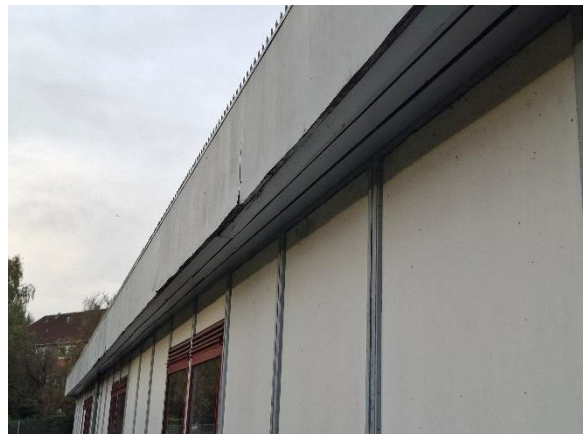
Opfugtede sternplader.

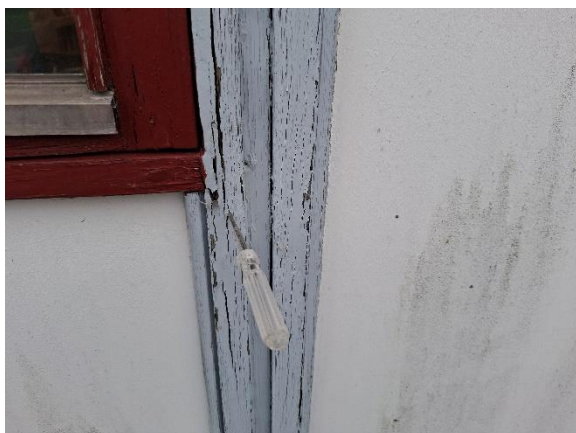
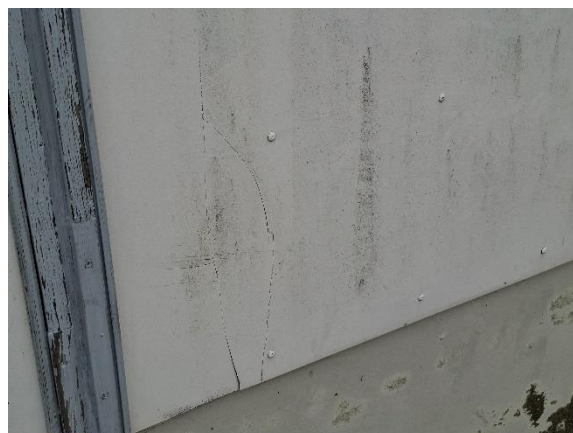
Lister er generelt med afskallende maling og med råd flere steder.

Generelt er al træværk med afskallende maling. Mange lister er med råd og der ses enkelte knækkede eternitplader. Hjørner er med afskallende maling og begyndende delaminering i krydsfinerpladerne. Sokler er med afskallende maling. Der er algebegroninger på alle eternitplader. Facaden anbefales renoveret inden for 5 år.

| Aktivitet på bygningsdel | Ved.type | Prioritet | Int.val, år | Første år | Omkostning |
|---|---|---|---|---|---|
| Udskiftning af råddent træværk og knækkede eternitplader, maler-gennemgang af sokler (120 lbm) og øvrigt træværk | Opret. | Kritisk | Engangs | 2027 | 165.000 |

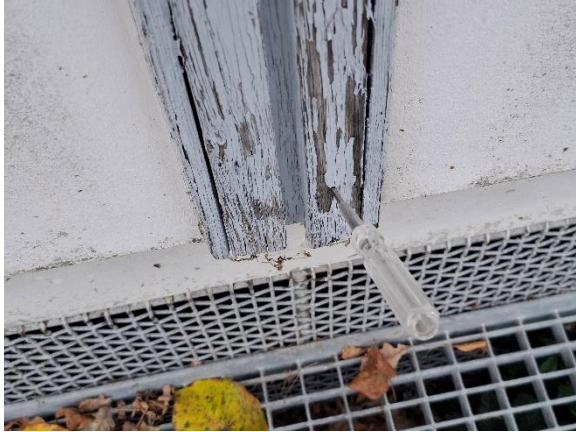
Liste med råd.

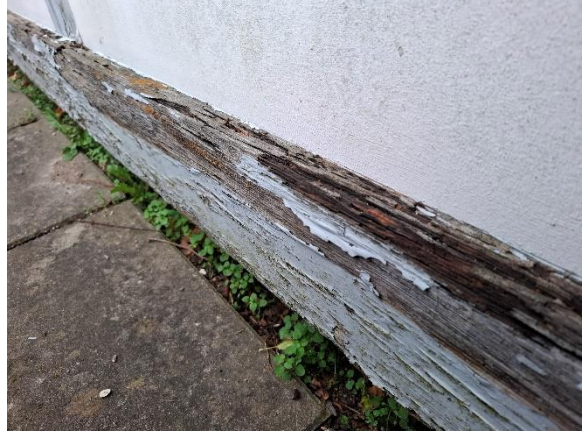
Vandrette brædder mod syd er med råd.

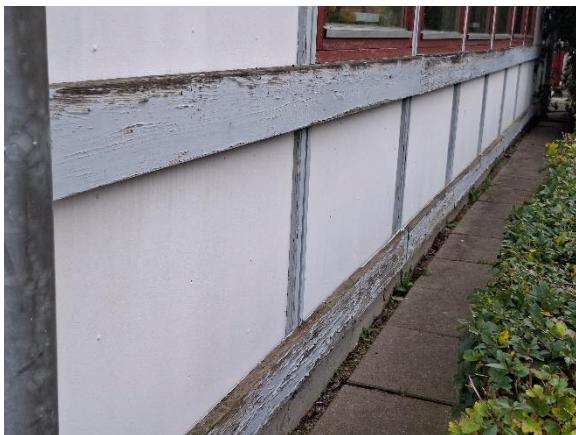
Vandrette lister mod syd med råd.

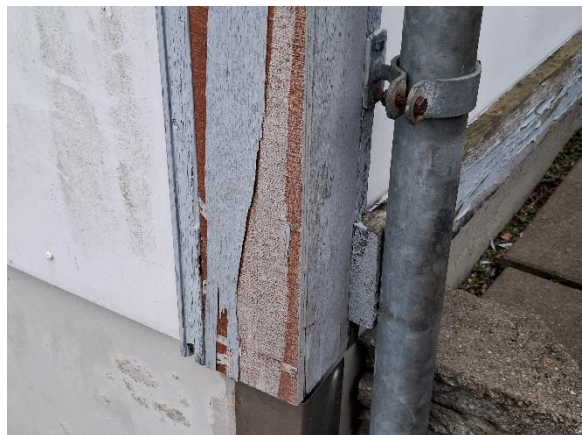
Afskallende maling på hjørneforstærkning i krydsfiner.

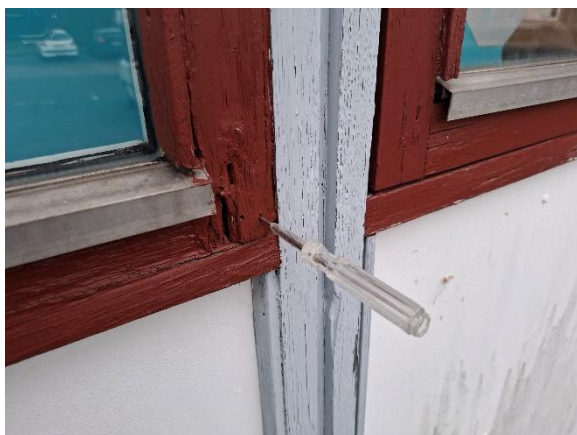
Vindue med råd i ramme og karm.

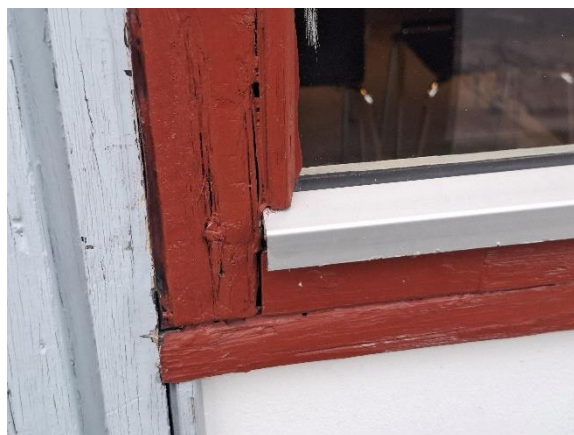
Råd i ramme og karm.

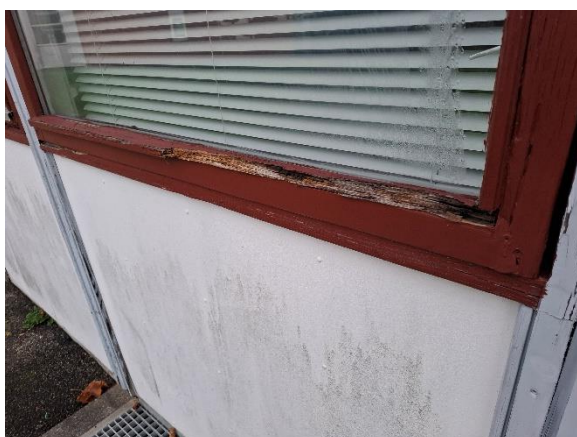
Råd i ramme og karm. Glasliste er delvist rådnet væk.

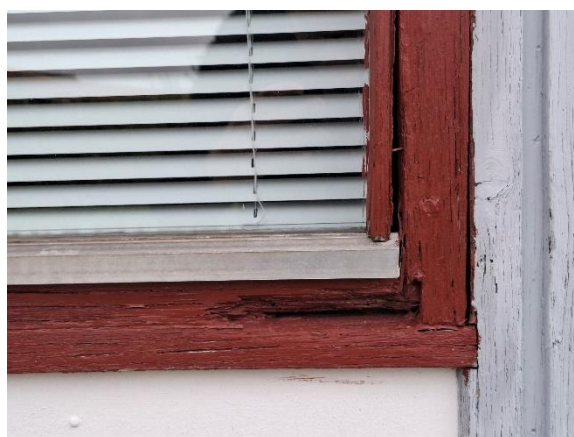
Råd i ramme og karm.

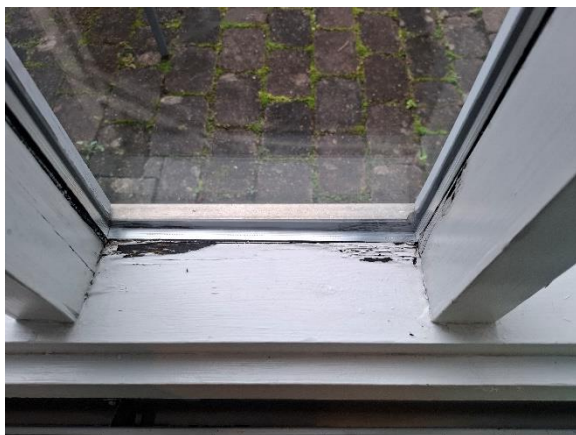
Begyndende råd indvendigt på bundkarm.

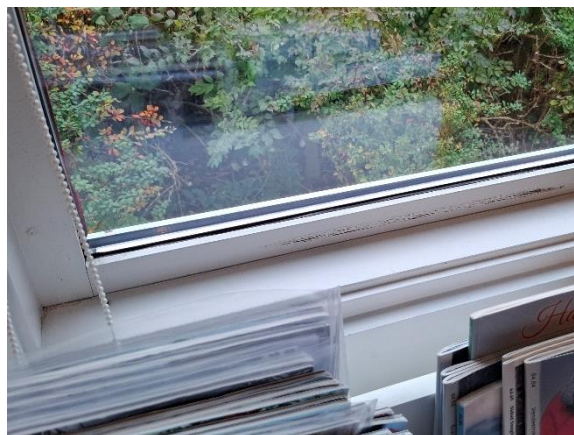
Afskallende maling nederst på vinduesramme.

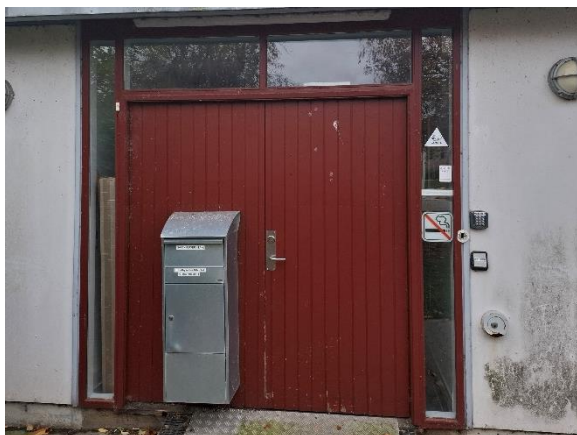
Indgangsparti med massive døre. Der ses afskallende maling.

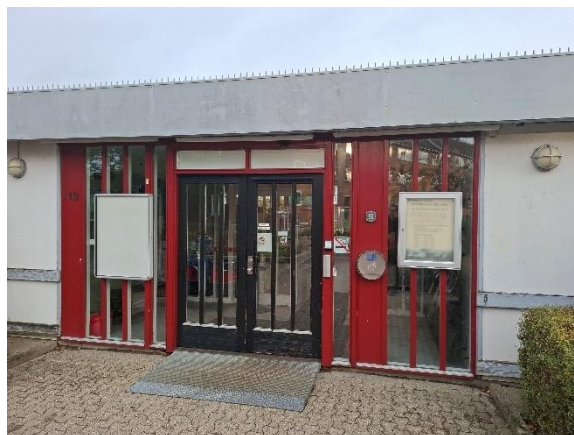
Hovedindgangsparti med side- og overpartier er generelt med afskallende maling.

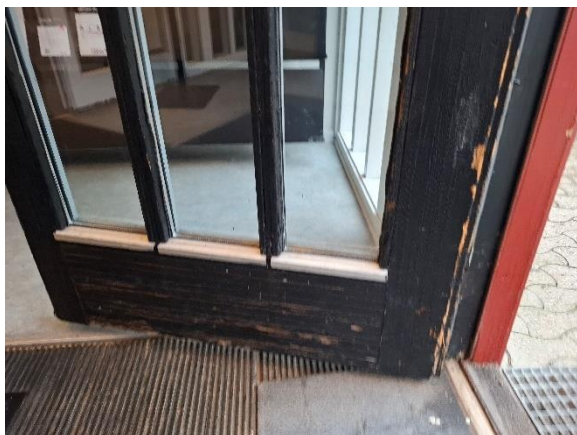
Dørblad på hovedindgangsdøren er slidt og med afskallende maling.

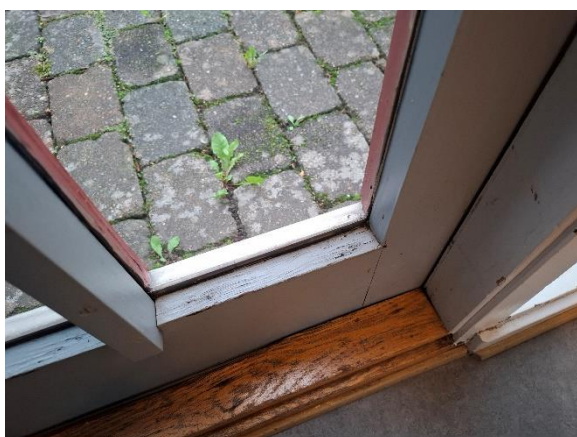
Begyndende råd i dørblad nederst ved rude.

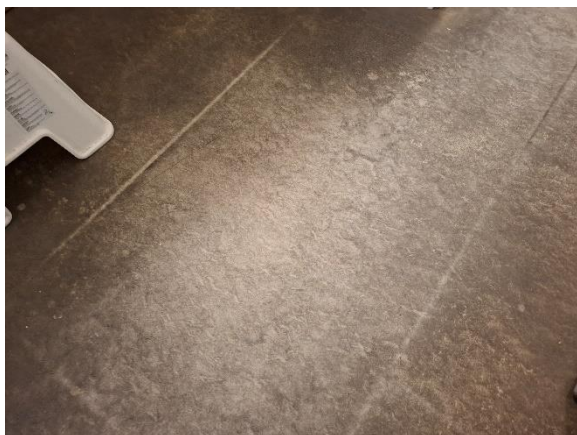
Oprindeligt linoleumsgulv er meget slidt.

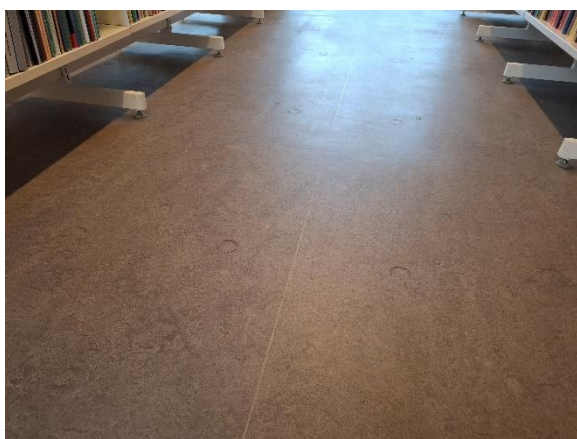
Enkelte mærker efter reoler ses i nyere linoleumsgulvflader

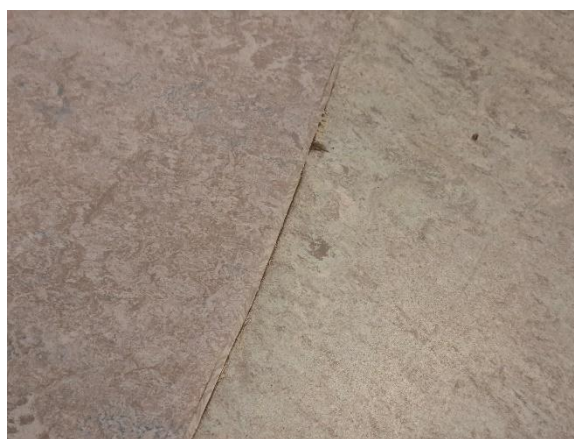
Svejsefuger er utætte i samling mellem nyere og ældre gulvflader.

Nyere gulve er generelt uden mangler. Dog er der udført partielle udskifter i disse flader, hvor svejsefugerne er mangelfuldt udført og utætte. Disse anbefales udskiftet sammen med periodisk slibning og polering. Gulvene vurderes at have en restlevetid på 20-25 år.

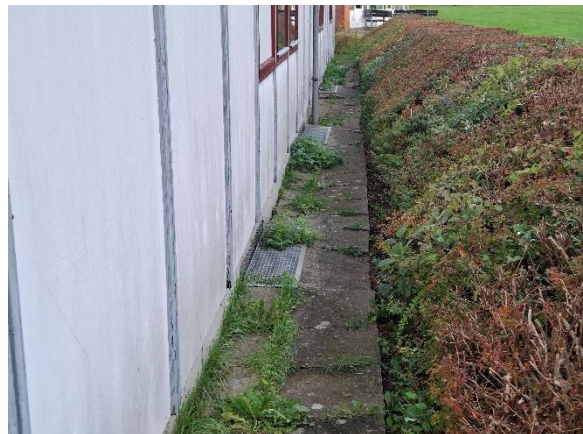
Belægninger mod øst ligger ujævnt og er med bevoksning i flisefuger.

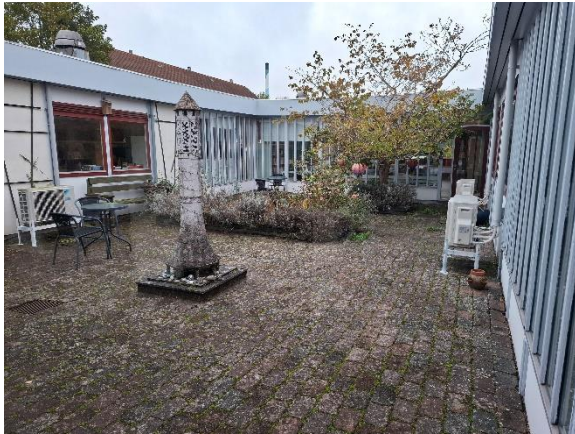
Flisebelægning i gård er med algebegroninger

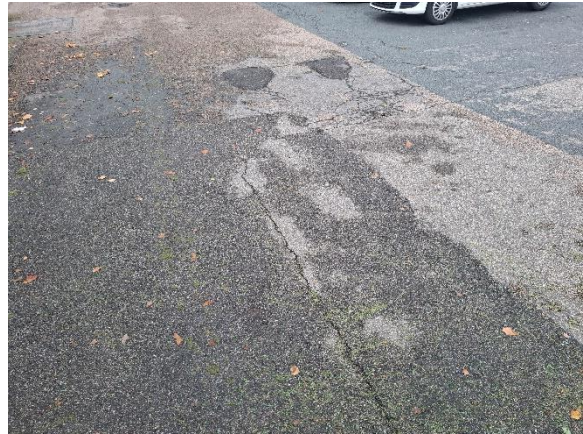
Asfaltbelægning på parkeringsplads er generelt med lapninger og revner.

Asfaltbelægning på parkeringsplads er generelt med tidligere lapninger, revner og huller og trænger til udskiftning.

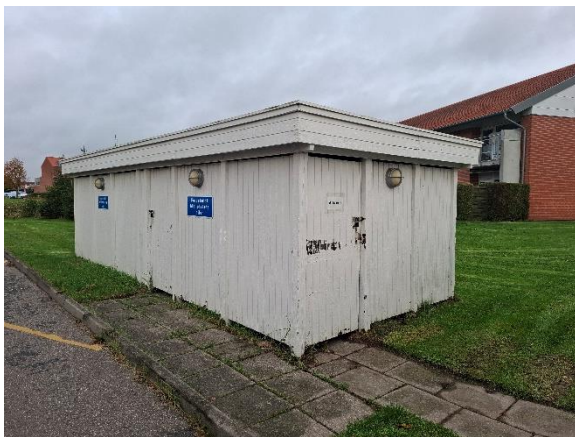
Skur mod vest er med afskallende maling og begyndende råd nederst på træværk.

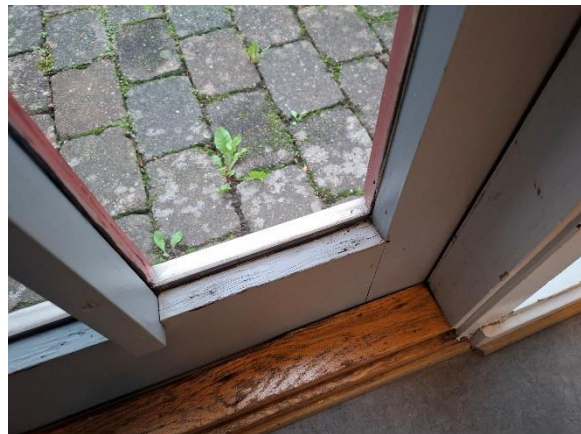
Begyndende råd i dørblad nederst ved rude.
