## Tilstandsvurdering og energiscreening

Brøndbyernes Idrætsforening  
Brøndby Stadion 26, 2605 Brøndby

18. september 2025

Udarbejdet af: Martin Fester og Martin Hinsch  
Kontrolleret af: Anders Rathje Kjær Lorentzen, Claudia Schulz  
Dato: 18.09.2025  
Version: 1  
Projekt nr.: 1024991, Tilstandsvurdering og energiscreening  
Kommunale ejendomme i Brøndby kommune

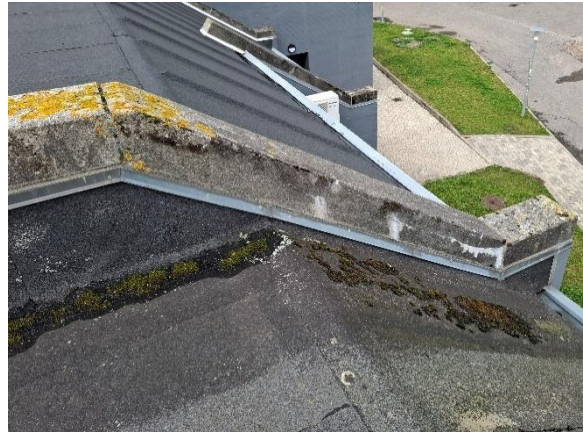
Mørnet tætning omkring gennemføring i ventilationskanal.

Mos- og algebegroninger og saltudfældning på betonelement.

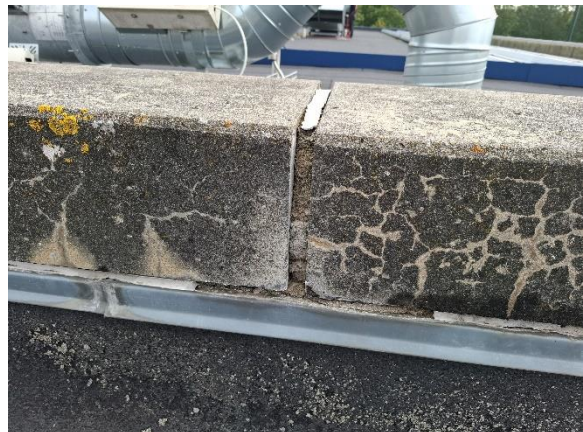
Elastiske fuger på betonelementer slipper

Krakelerede betonelementer over tag. Fuger er faldet ud.

Blotlagte betonelementer over tagflade er med revnedannelser og krakeleringer i overfladen. Dertil er elastiske fuger uden vedhæftning. Betonen anbefales renoveret snarest for at undgå fugtskader.

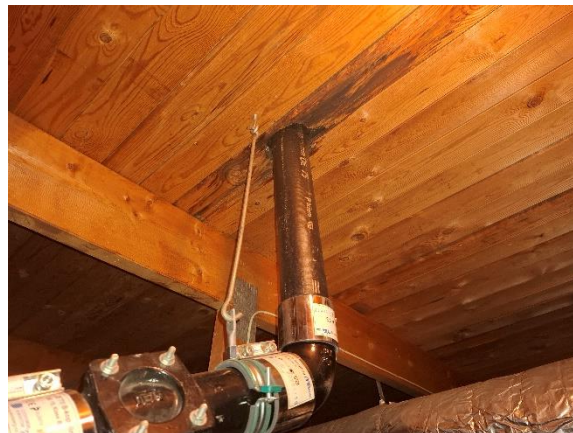
Der er spor efter rotter i loftrum på oprindelig bygning

Vandskade omkring faldstammeudluftning over køkken.

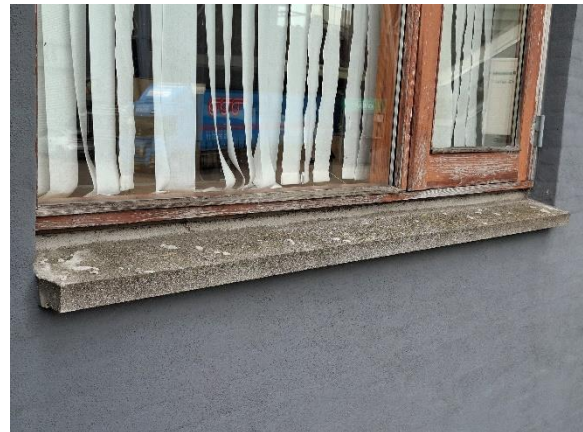
Oprindelige vinduer fra 1982 er slidt i malingen og hængsler.

Oprindeligt vindue med afskallende maling.

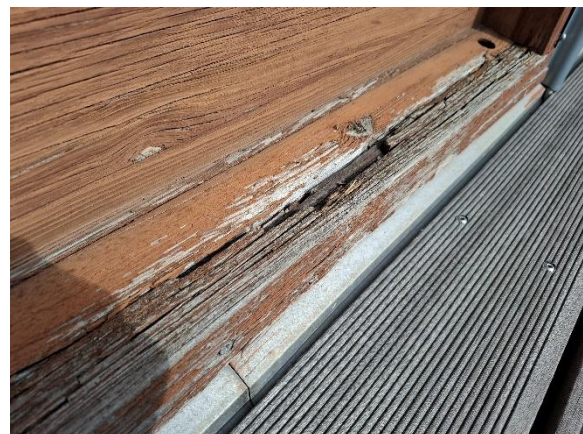
Vinduespartier i kantine er med opfugtet/rådnet træværk.

Nedbrudt træværk på vinduespartier i kantine blev konstateret gennemvædet ved gennemgangen.

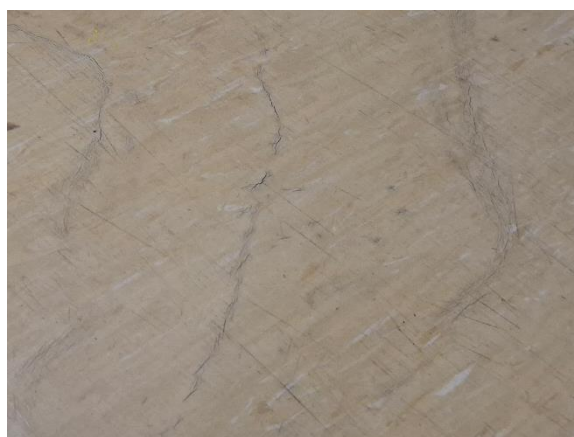
Linoleumsgulv i stue med slidte overflader i oprindelig bygning stuen.

Linoleumsgulv i stue i oprindelig bygning med krakelering og revner.

Linoleumsgulve i fællesarealer i stuen er generelt slidt og med krakeleret overflade og med revnedannelser. På 1. salen er Linoleumsgulve i god stand uden mangler.

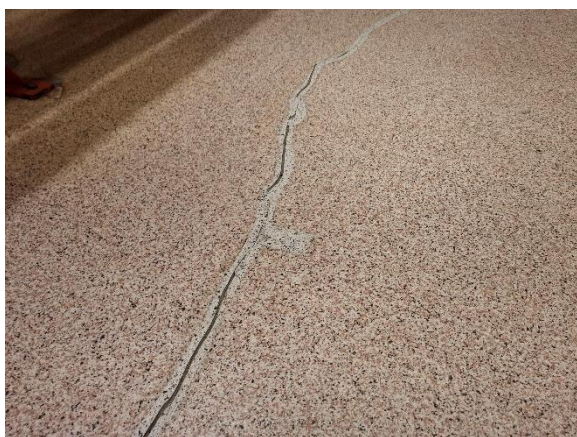
Epoxybelægning i oprindelig bygning er i alle omklædning med større revnedannelser.

Epoxygulv er med større revner i samtlige omklædningsrum i stuen og anbefales slebet og genbehandlet helt inden for 5 år.

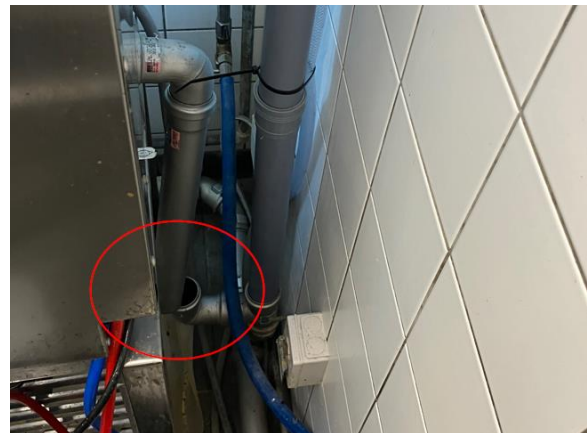
Kondensafløb "falder af hele tiden"

Kondensafløb i tilstødende rum der heller ikke fungerer og uden afløb i rummet samles der vand på gulvet.

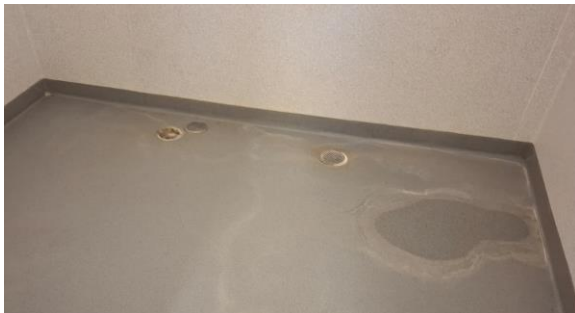
Afløbsriste ligger løst

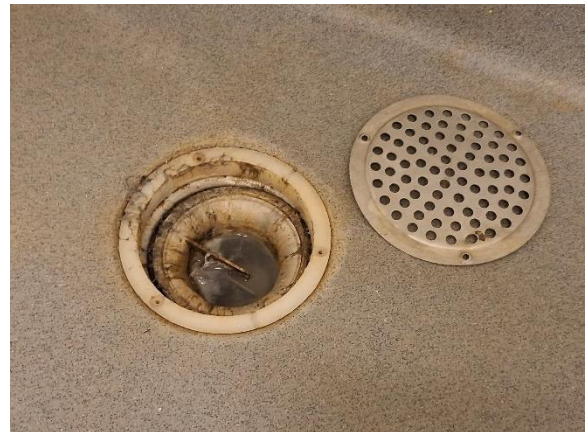
Afløb trænger til oprensning

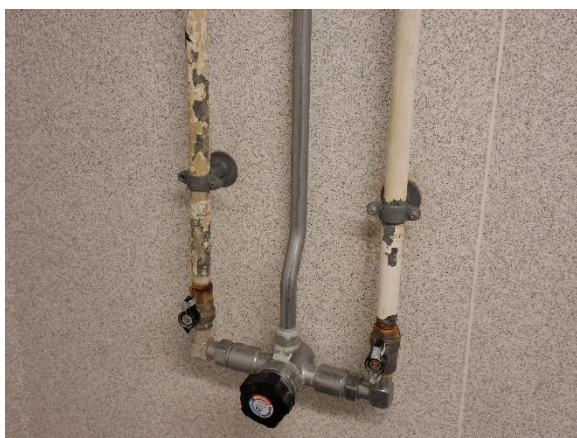
Maling afskaller, rust/kalk/okker på tvist, Ballofix der ser slidte ud.

Med bygningens anvendelse er der stort forbrug og dermed slitage. Galvaniserede rør i vand installationer har en levetid op til 50 og den er ved at være opbrugt. Tilføjelse af nyere materialer og rustfrit stål kan have fremmet nedslidning yderligere.

| Aktivitet på bygningsdel | Ved.type | Prioritet | Int.val, år | Første år | Omkostning |
|---|---|---|---|---|---|
| Installation i galvaniserede rør skiftes til ny rustfri installation inkl. bruserinstallation med synlig rør | Opret. | Middel | Engangs | 2026 | 1.800.000 |

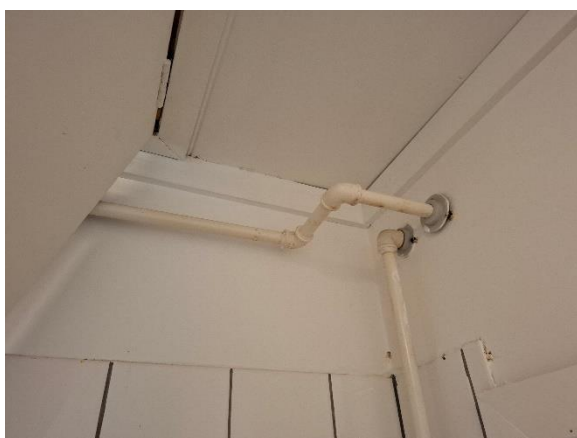
Der ses tæring gennem maling.

Der kunne observeres tæring på rør flere steder i ejendommen eller spor efter udskiftninger så det anbefales at få planlagt udskiftning inden der tilgår yderligere vandskader.

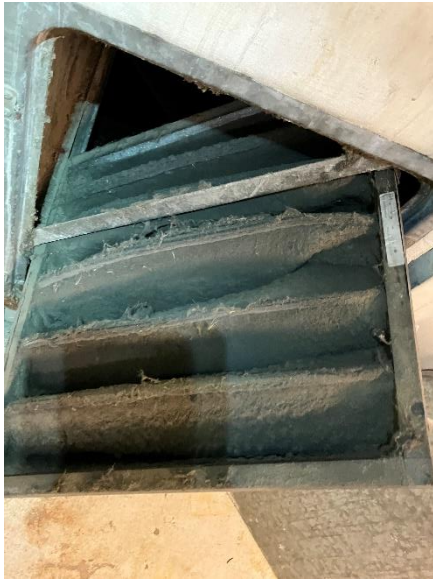
Filter virker ret snavset for 1 måned.

Stue anlæg; #3 hos PACCO. Man har ikke skiftet for-fil-  
ret, i flere år...

Tilstanden på ventilationsanlæg i oprindelig bygning er gennemgående komplet misligholdt. Der er tydelige spor af rustangreb i ventilationskanaler, der var meget fugtigt i flere kanaler, de kanaler der ikke var fugtige var fulde af snavs som klæber sig til fugten. Anlæggene lød alle hårdt presset på ventilatorer og det vurderes at de bruger væsentligt mere energi end de behøver hvis anlægget var blevet vedligeholdt korrekt.

Pga. manglende service vurderes det nødvendigt at skifte aggregater helt pga. snavs og fugtskader.

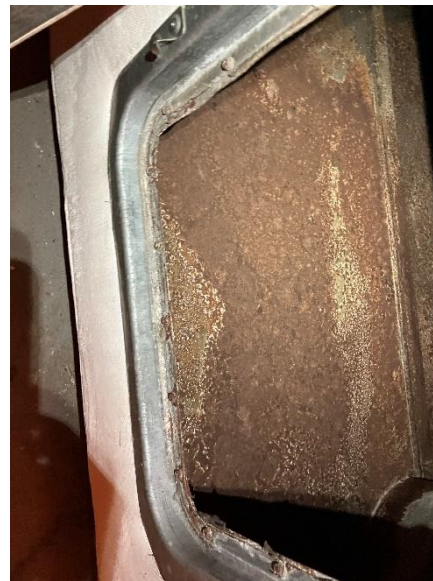
Stueanlæg; #3 hos PACCO. Kanal helt våd indeni og vurde-  
res tæt på gennemtæring.

Anlæg U3A Kanaler meget angrebet af rust

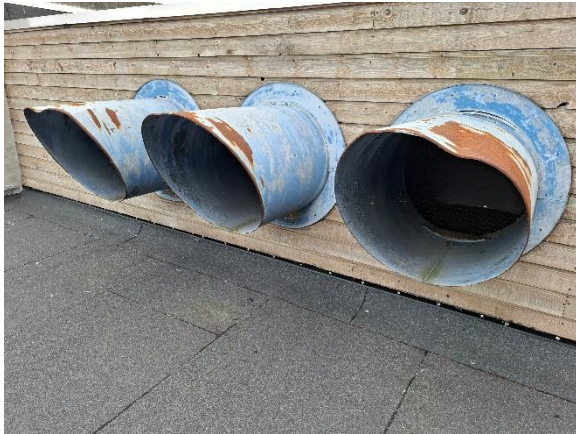
Maling nedbrudt og tæring af rør påbegyndt

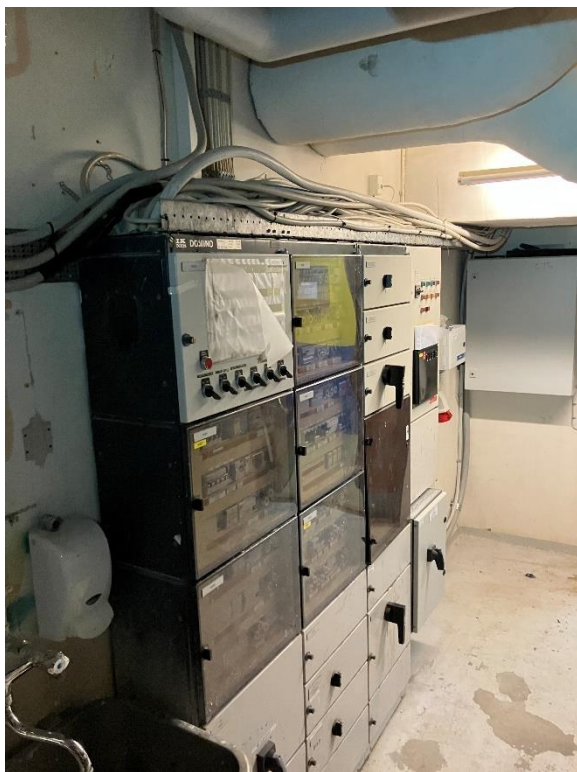
Lysstyringstavle på loft er installeret liggende på siden hvilket er mod producentens anvisning og dermed ulovlig.

Ældre tavle med blandet installation. Overfyldt kabelbakke.

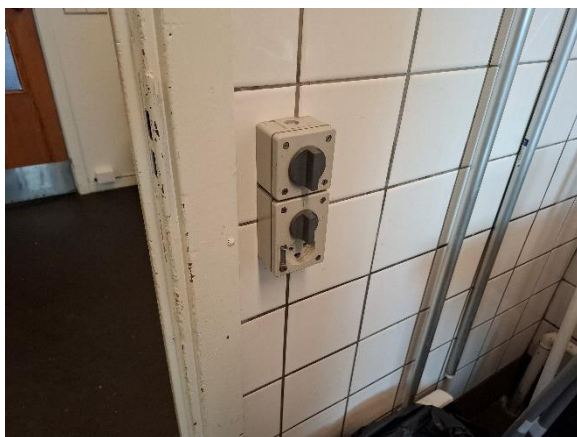
Kontakter-greb slået af

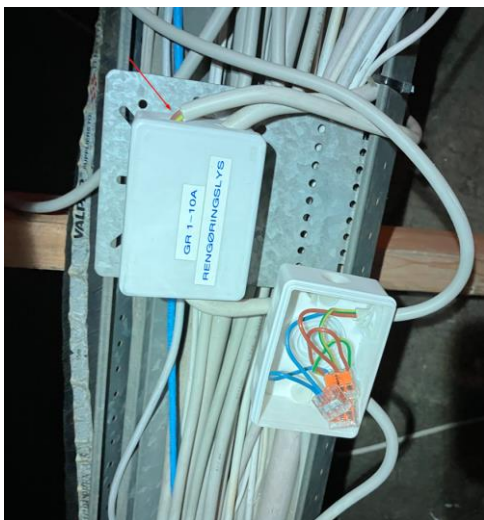
Ældre installationer ikke nedtaget efter afkobling

Kabling ikke korrekt aflastet og dåser ikke monteret

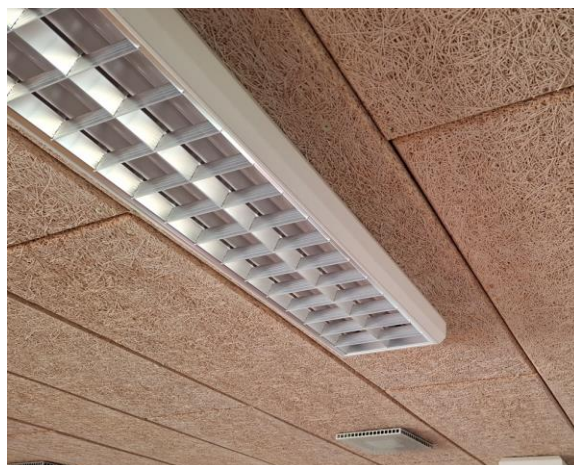
Tavle uden blænddæksler og monteret sidelæns; hvilket strider imod producentens anvisninger.

Lysstofrørarmatur i flere lokaler

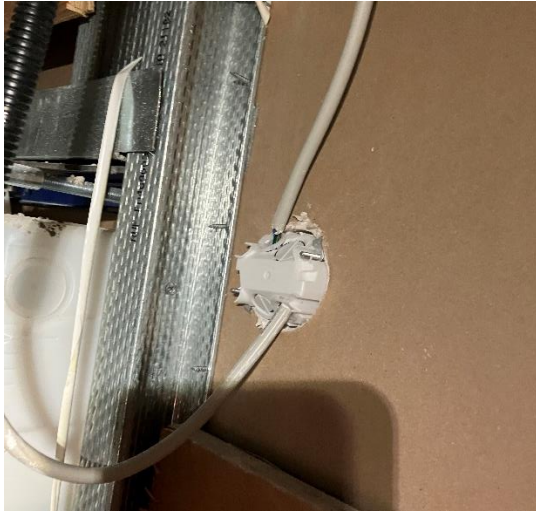
Kabler ikke aflastet korrekt i forfra dåse på toiletter.

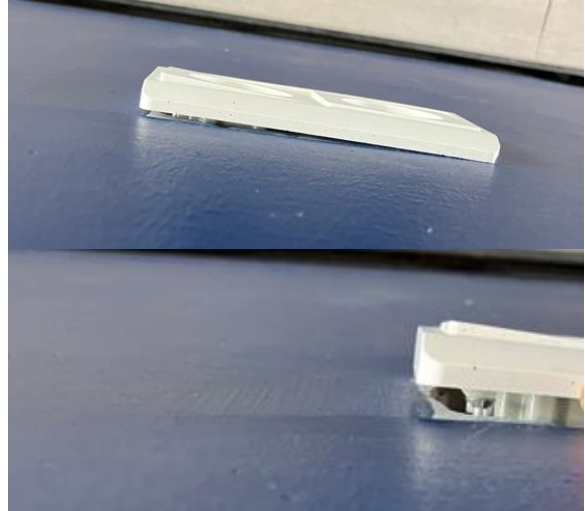
LK OPUS ramme er ikke korrekt monteret

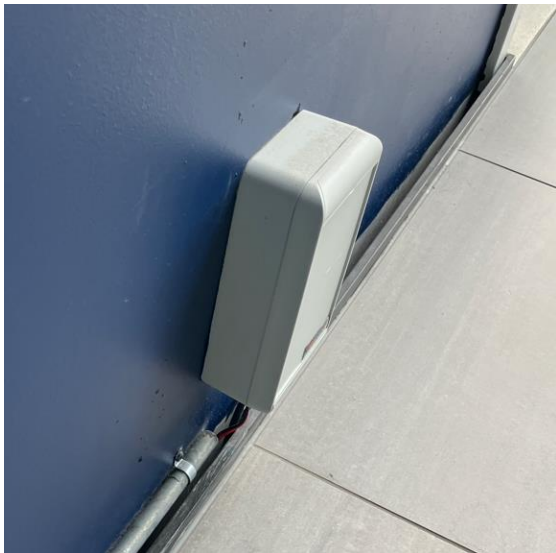
Enkeltisoleret leder blotlagt udenfor dåse. Henleder opmærksomhed på 60364: 526.5 – 526.9

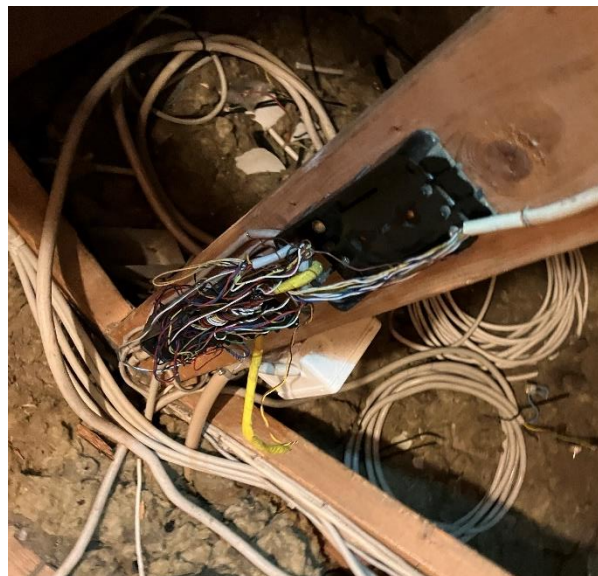
Trend 3XCITE teknisk support udgået

Formentlig døde tele/netværksinstallationer

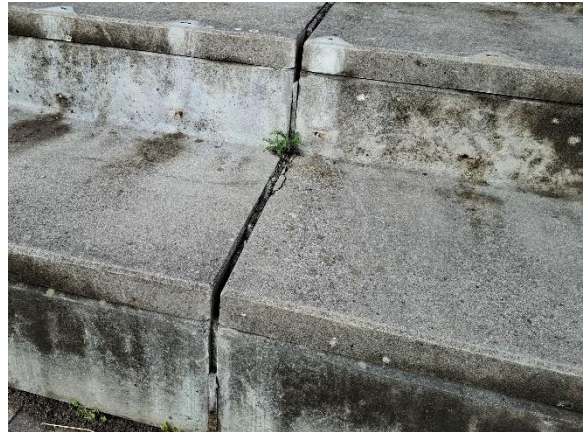
Tribune mod sydvest.

Fuger mellem elementer på tribuner er faldet ud.
