## Tilstandsvurdering og energiscreening

Isfuglen  
Brøndby Havnevej 33, 2650 Hvidovre

22. september 2025

Udarbejdet af: JSCH  
Kontrolleret af: Diana Georgeta Bratbo, Claudia Schulz  
Dato: 22.09.2025  
Version: 1  
Projekt nr.: 1024991, Tilstandsvurdering og energiscreening  
Kommunale ejendomme i Brøndby kommune

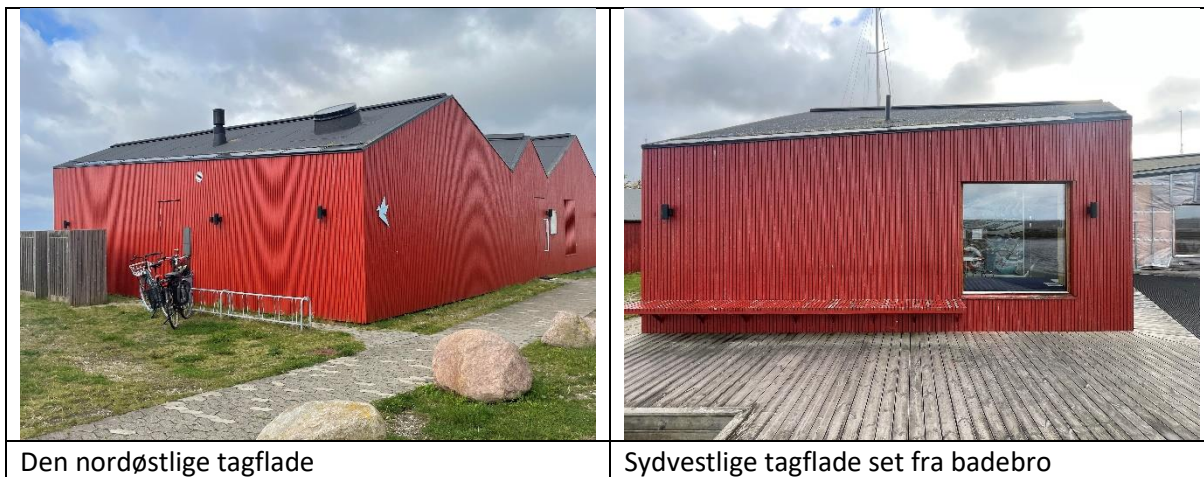
Den nordøstlige tagflade

Sydvestlige tagflade set fra badebro

Der er ikke registreret skader på tagflader. Bygningen er opført i 2019. Der er registreret lidt algebelægning, men der er ikke registreret utætheder ved besigtigelse. Bruger af huset har ej meldt om utætheder ved taget.

| Aktivitet på bygningsdel | Ved.type | Prioritet | Int.val, år | Første år | Omkostning |
|---|---|---|---|---|---|
| Udskift af tagpat iht. Forventet levetid, inkl. stillads | Opret. | Lav | 35 | 2054 | 660.000 |

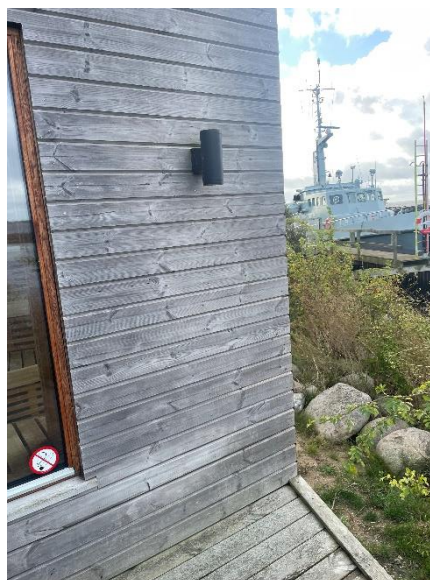
Tilbageværende stykke af træfacade ved sauna

Der er et større renoveringsprojekt ved saunafacaden forårsaget af en vandskade, som har stået stille i årevis. Projektet er overdækket med plastik.

| Aktivitet på bygningsdel | Ved.type | Prioritet | Int.val, år | Første år | Omkostning |
|---|---|---|---|---|---|
| Færdiggørelse af ufærdiggjort reparation på ydrevæg af sauna | Opret. | Høj | Engangs | 2026 | 22.000 |

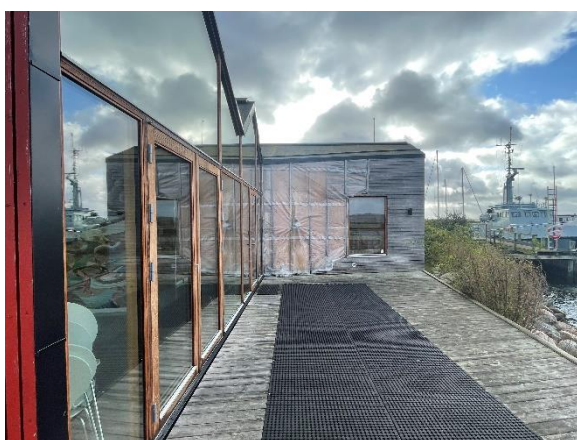
Ikke færdiggjort fugtskade ved saunafacade

■ Dårlig

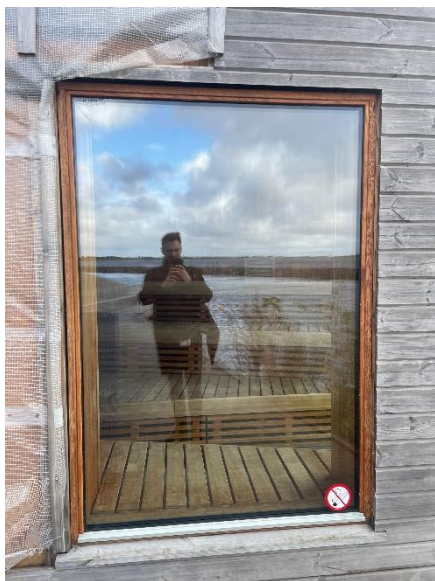
Stort vindue til sauna med rep arbejde på venstre side af facaden

| Aktivitet på bygningsdel | Ved.type | Prioritet | Int.val, år | Første år | Omkostning |
|---|---|---|---|---|---|
| Reparation af vandskade ved vinduesramme | Opret. | Høj | Engangs | 2026 | 17.000 |

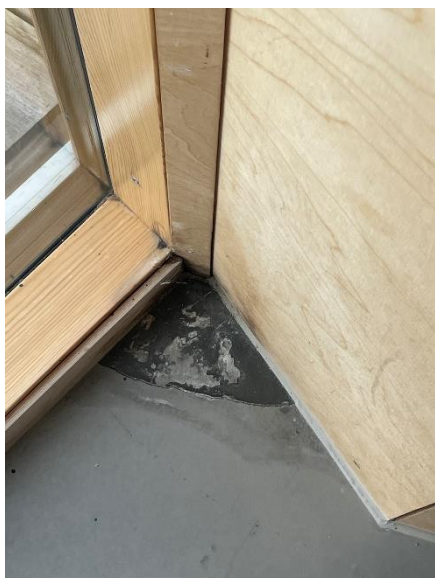
Vandskade ved vindue

Gulve: Der er registreret enkelt vandskader på gulv i fællesrum ved facader.

| Aktivitet på bygningsdel | Ved.type | Prioritet | Int.val, år | Første år | Omkostning |
|---|---|---|---|---|---|
| Reparation af vandskade ved vinduefacade og på bad under sæbe-dispenser | Opret. | Middel | Engangs | 2026 | 13.000 |

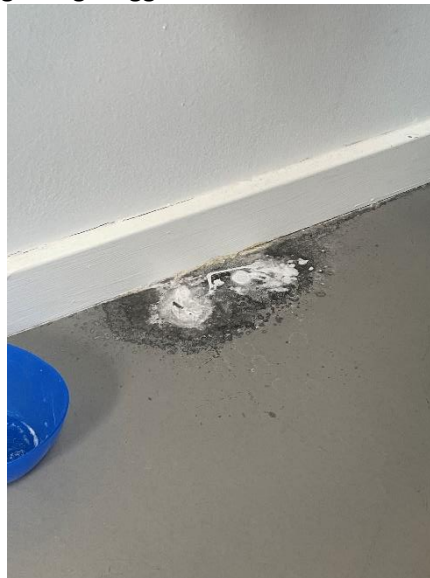
Skader på gulvet under sæbedispenser

Ud over en skade på gulvet ved håndvasken under sæbedispenser, er der ikke registreret fejl eller mangler ved toiletrummet.

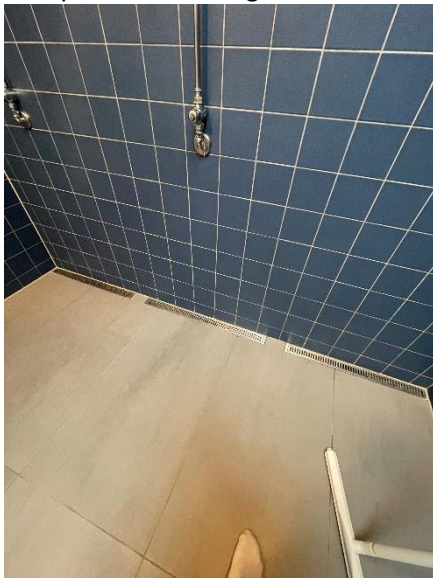
Afløb ved bruser

Bruger klager over lugt fra det ene bruser afløb på bad, der tegner på noget tilstoppeelse, andre afløb er der ikke noget at melde.

| Aktivitet på bygningsdel | Ved.type | Prioritet | Int.val, år | Første år | Omkostning |
|---|---|---|---|---|---|
| Gennemskylning af badeafløb der meldes tilstoppet af bruger | Opret. | Middel | Engangs | 2026 | 15.000 |
