## Tilstandsvurdering og energiscreening

Lionslund  
Lagesminde Allé 60, 2660 Brøndby Strand

16. maj 2025

Udarbejdet af: Martin Fester  
Kontrolleret af: NIKL  
Dato: 16.05.2025  
Version: 1  
Projekt nr.: 1024991, Tilstandsvurdering og energiscreening  
Kommunale ejendomme i Brøndby kommune

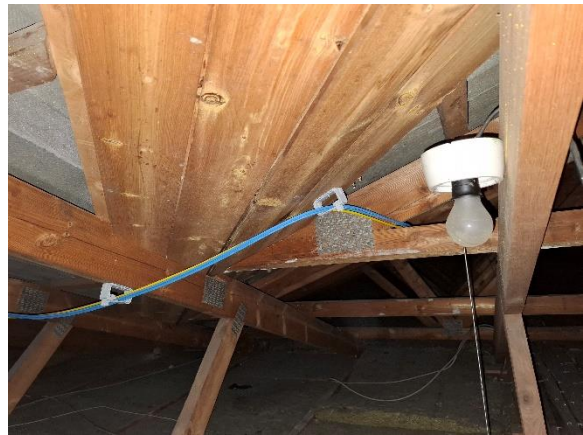
Skotrende underlag er tørt

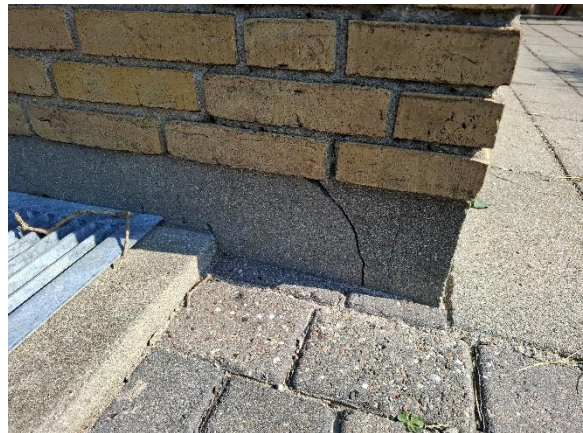
Revne i sokkel

Murværk fremstår generelt i god stand uden mangler. Der ses porøse og manglende fuger enkelte steder. Et enkelt sted er sokkel registreret revnet.

| Aktivitet på bygningsdel | Ved.type | Prioritet | Int.val, år | Første år | Omkostning |
|---|---|---|---|---|---|
| Murergennemgang murværksfuger og revner i sokler, 30 m <sup>2</sup> | Foreb. | Høj | 10 | 2026 | 33.000 |

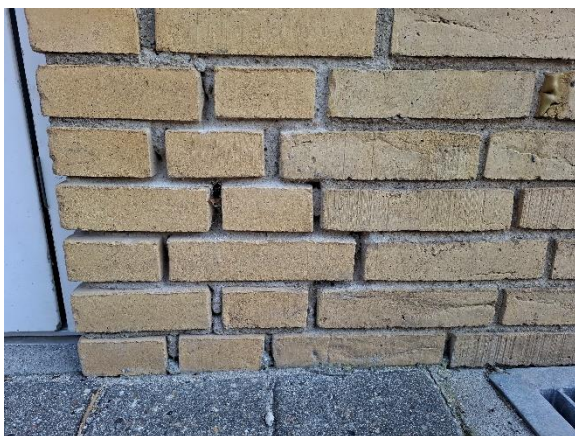
Manglende fuger

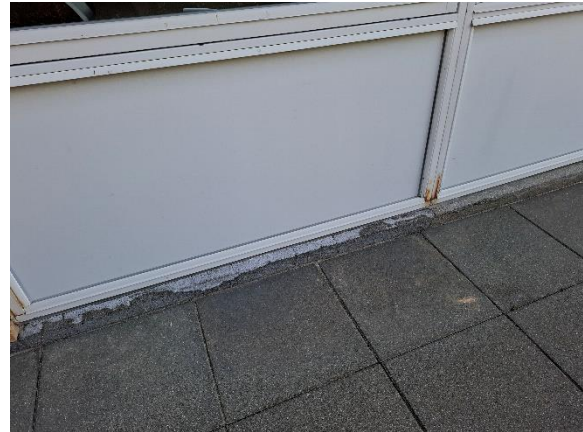
Nyere facadeparti med utætte fuger

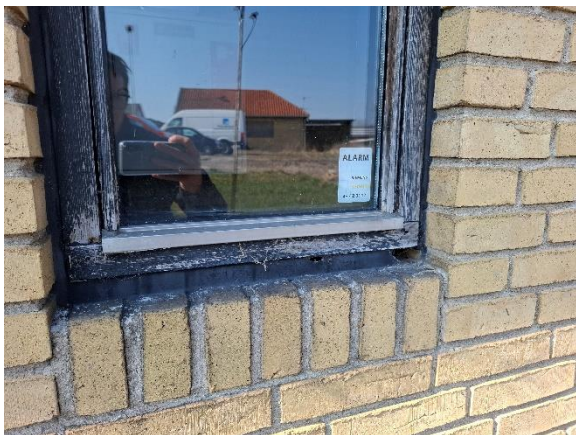
Trævinduer på udvendig facade med slidt træværk

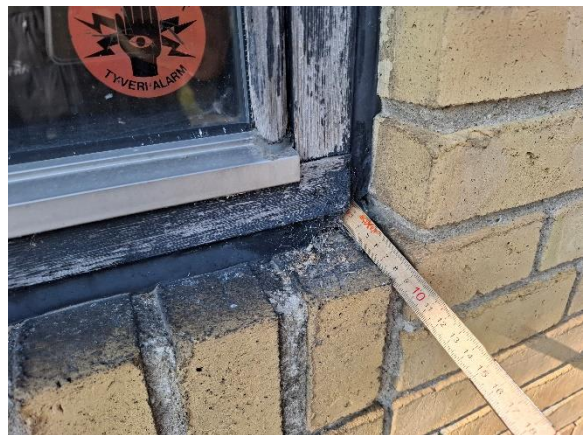
Nedslidt fuge på vindue

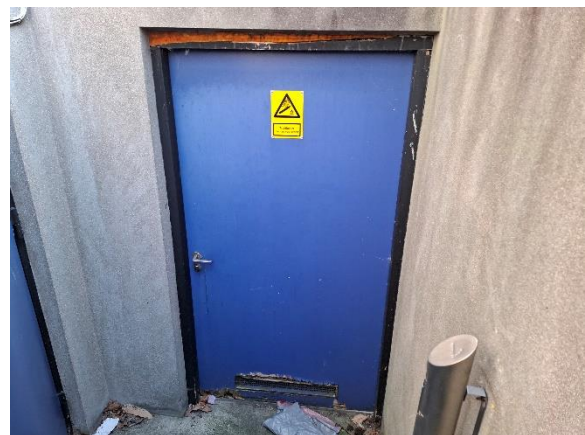
Dør til kælder med nedbrudt træ tætnet med skum.

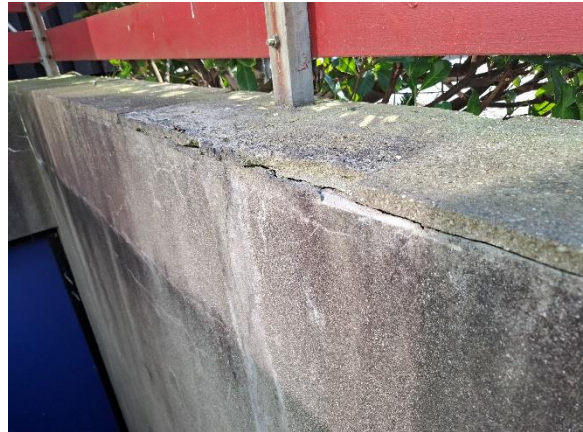
Afslag i overkant støttemur til kældertrappe

Støttemuren fremstår med revne i overkant.

| Aktivitet på bygningsdel | Ved.type | Prioritet | Int.val, år | Første år | Omkostning |
|---|---|---|---|---|---|
| Løbende eftergang og udbedring af betonskader på udvendige trapper | Foreb. | Normal | 10 | 2027 | 33.000 |

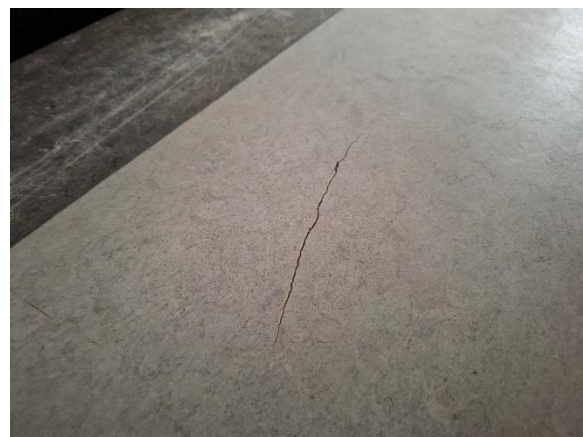
Revne i linoleum på kontor

Flisebelagte gulve fremstår i god stand uden mangler. Linoleum fremstår med mindre revner på flader og langs svejsninger samt misfarvninger fra tidligere fastinventar. Vinylgulve fremstår uden mangler.

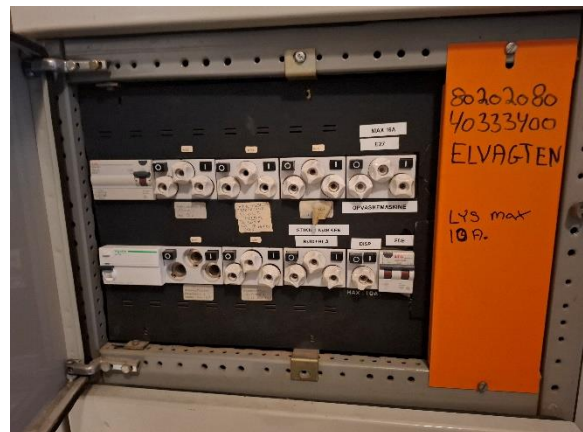
Ældre tavle i varmecentral, manglende sikringsskruer til pumpebrønd i tunnel/gennemgang under nordfløj.

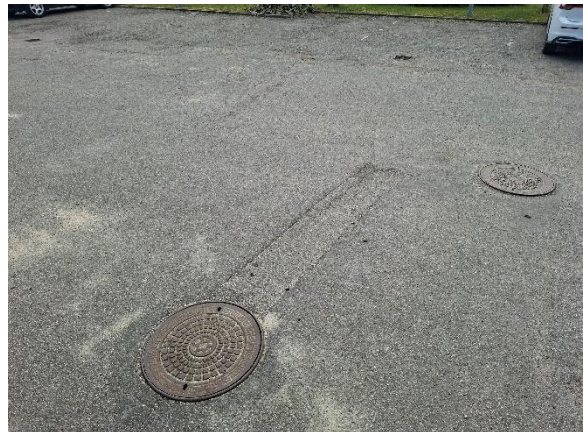
Asfaltbelægning på parkeringsplads

Asfaltbelægning på parkeringsplads fremstår med mange huller og revner. Belægningen vurderes at have udtjent sin levetid og bør skiftes snarest.

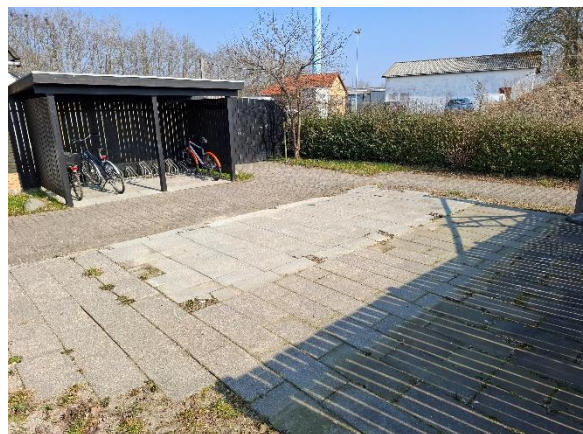
Flisebelægning ved cykelskur med huller
