## Tilstandsvurdering og energiscreening

Strandens Forsamlingshus  
Strandskolevej 296, 2660 Brøndby Strand

22. oktober 2025

Udarbejdet af: Anders Gjerum Halkjær  
Kontrolleret af: Anders Rathje Kjær Lorentzen, Claudia Schulz  
Dato: 22.10.2025  
Version: 1  
Projekt nr.: 1024991, Tilstandsvurdering og energiscreening  
Kommunale ejendomme i Brøndby kommune

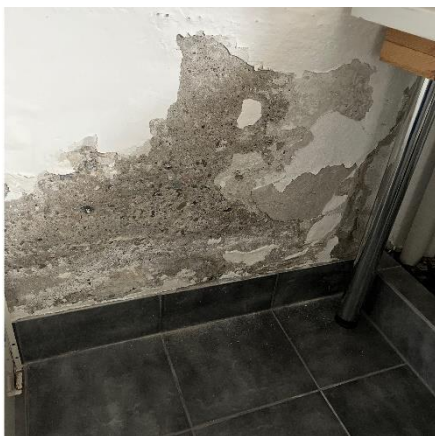
Der ses omfattende afskalninger af puds og misfarvninger på kældervægge, særligt i depotrum. Skaderne er opstået ved tidligere vandindtrængning som følge af oversvømmelse i kælderen i 2008 samt fugtophobninger forårsaget af manglende dræn eller utilstrækkelig kloakering ved nedløbsrør langs facaden.

Afskallet puds på indvendig kælderfacade

| Aktivitet på bygningsdel | Ved.type | Prioritet | Int.val, år | Første år | Omkostning |
|---|---|---|---|---|---|
| Udbedring af fugtskader i kælderrum K.002 - A, K.005 og depot i stue 0.014. 30 m².<br>Væg- og pudsarbejde | Opret. | Middel | Engangs | 2026 | 42.000 |

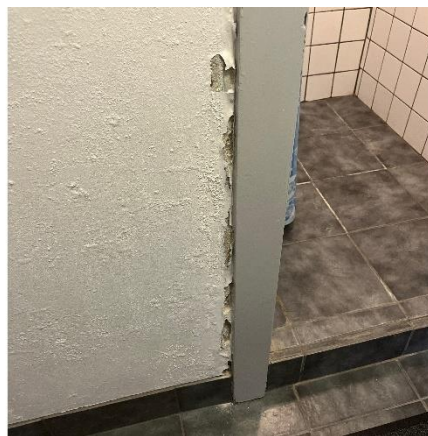
Afskallet puds langs med dørkarm til bad i kælder

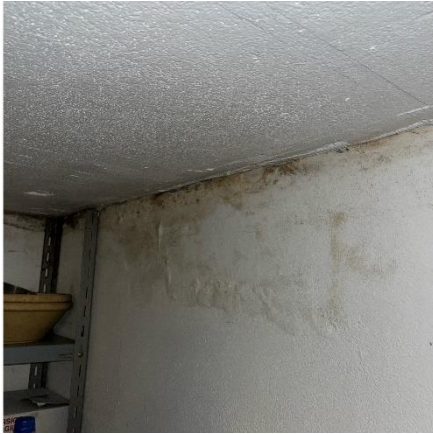
Fugtophobet væg i kælderdepot

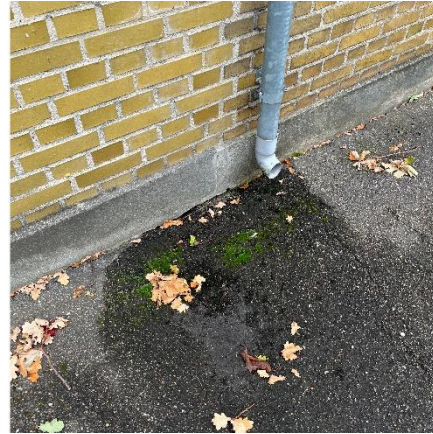
Manglende dræn eller nedløbsbrønd

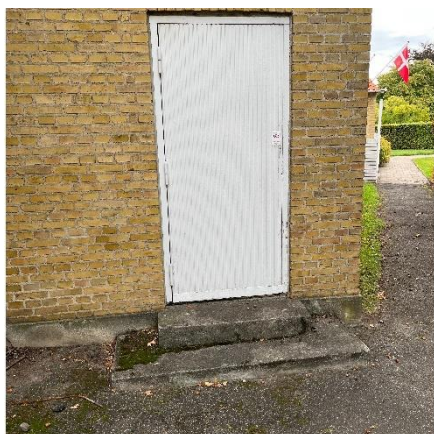
Massiv uisoleret bagdør til store sal

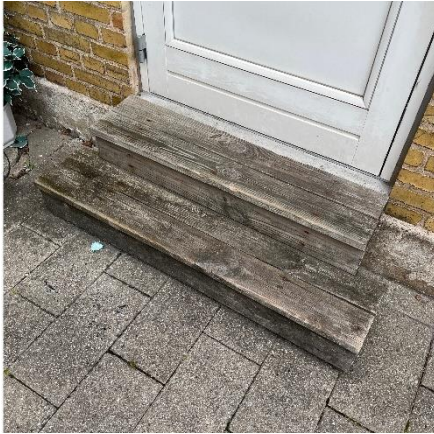
To trins trappe i træ til terrasse

Udvendige trapper til terrasse og værelse på 1. sal er udført i træ. Trapperne bliver meget glatte ved fugt og frost, hvilket medfører risiko for personskade. Gelænder til indvendig trappe til kælder fremstår løst og giver ligeledes risiko for faldulykker.

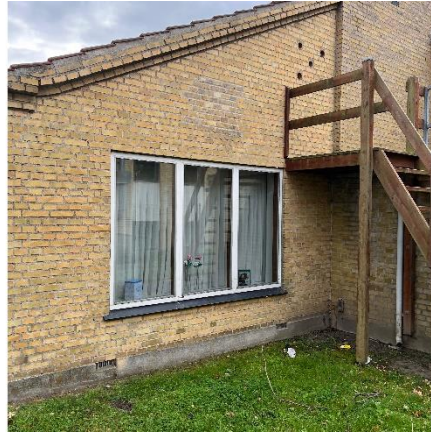
Trappe i træ til 1. sal

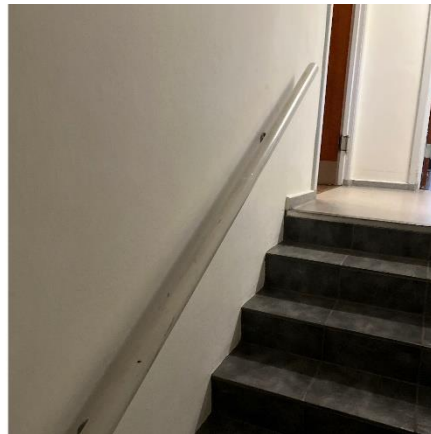
Løst trappegænder i træ

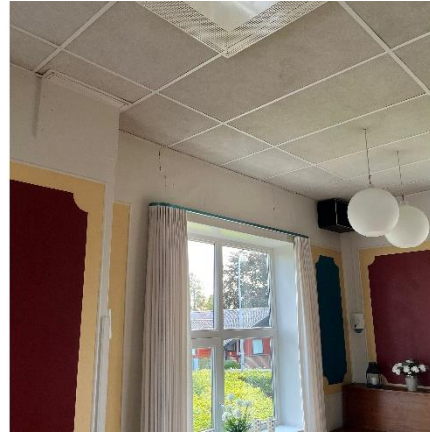
Revnet tapet på væg i lille sal

Der er konstateret revner i væg i lille sal. Ifølge ejer er de opstået efter påbegyndt gravearbejde til fjernvarmerør i vej. Der vurderes ikke at være tegn på egentlige sætninger i bygningen, men de observerede revner kan være opstået som følge af mindre vibrationer eller bevægelser i terrænet under arbejdet. Revnerne vurderes umiddelbart som overfladiske og kosmetiske.

Revnerne bør overvåges for at sikre, at der ikke sker yderligere udvikling. Hvis de forbliver uændrede, kan de udbedres kosmetisk ved spartling og maling. Skulle der fremover opstå nye eller voksende revner, bør en bygningsfaglig vurdering af væg- og fundamentforhold gennemføres.

| Aktivitet på bygningsdel | Ved.type | Prioritet | Int.val, år | Første år | Omkostning |
|---|---|---|---|---|---|
| Reparation af revner i væg i sal - fuldspartling + filt + maling | Opret. | Middel | Engangs | 2026 | 11.000 |

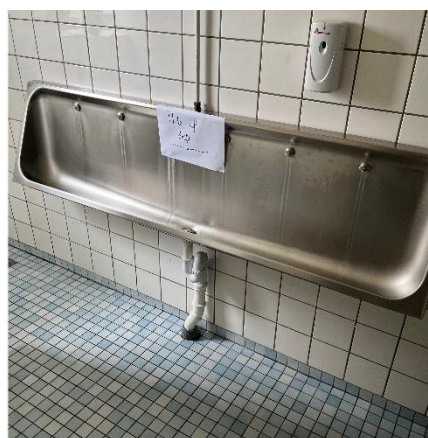
Urinal ikke i drift

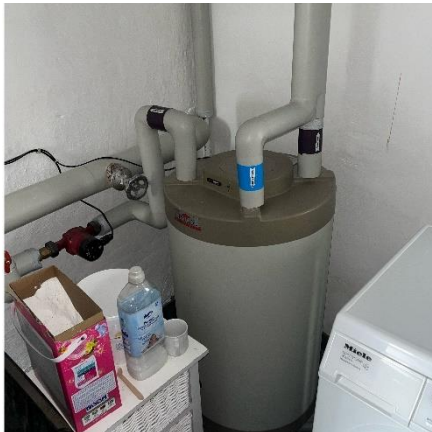
Varmt brugsvand produceres i en ældre 200 liters varmtvandsbeholder, der vurderes at være isoleret med ca. 30 mm skumisulering.

Ældre varmtvandsbeholder

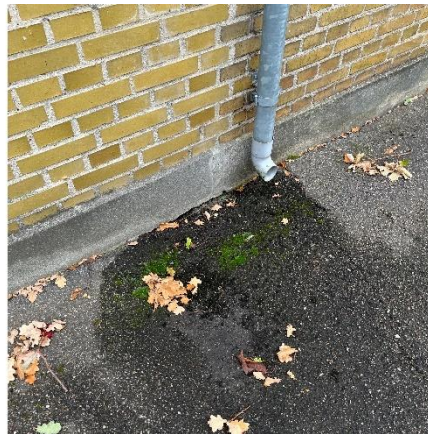
Manglende dræn/kloakering

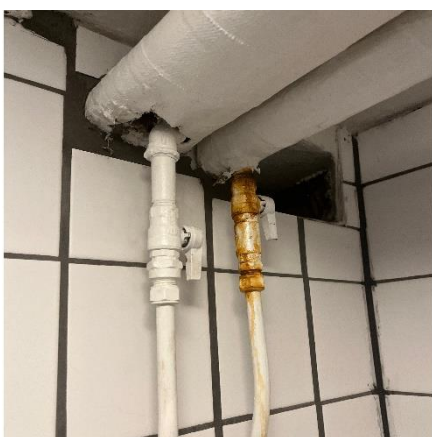
Tæret vandør i kælder

Brugsvandsinstallationerne ses med begyndende tæring på enkelte rørføringer. Under vask ses tegn på utætheder med grøn ir og korrosionsblærer på røroverflader, hvilket indikerer fugtpåvirkning og begyndende gennemtæring.

Rørføringerne vurderes at være af ældre dato og har sandsynligvis nået eller overskredet deres forventede levetid. Det anbefales at planlægge udskiftning af brugsvandsinstallationerne inden for den nærmeste fremtid for at forhindre lækager og efterfølgende følgeskader.

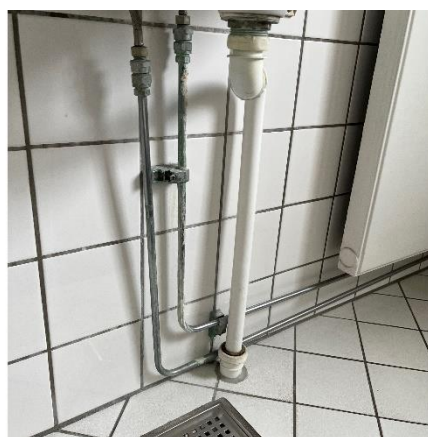
Utæt rørføring med begyndende tæring eller belægning

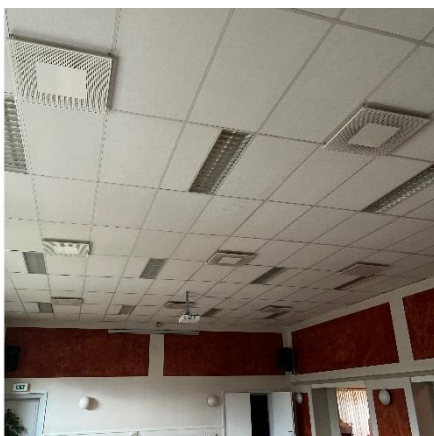
Belysning med ældre lysstofrør i store sal

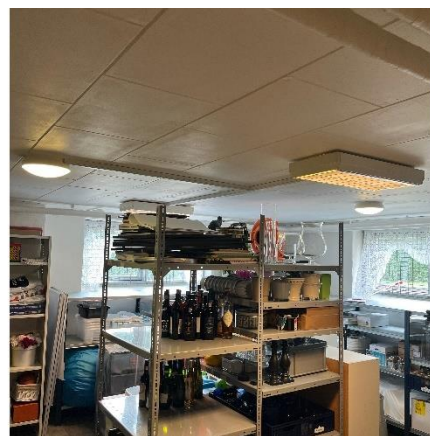
Belysning med ældre lysstofrør i kælder

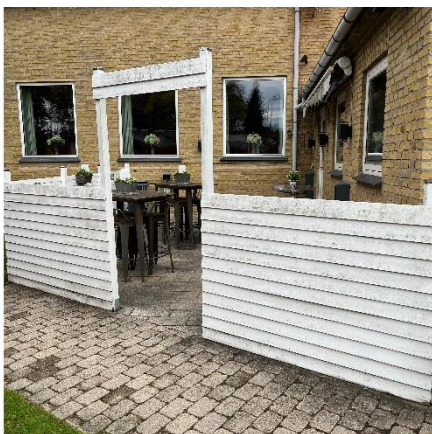
Ubehandlet rækværk til terrasse

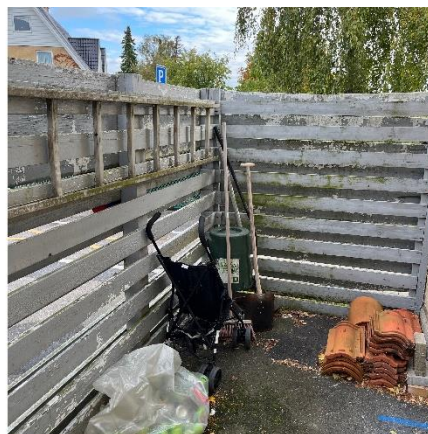
Ubehandlet rækværk ved indgang

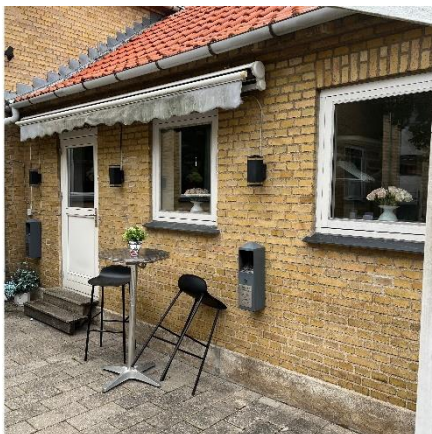
Slidt markise ud mod terrasse
