## Tilstandsvurdering og energiscreening

Myretuen  
Tranehaven 25-27, 2605 Brøndby

10. februar 2025

Udarbejdet af: Martin Fester  
Kontrolleret af: Christian Lundstrøm  
Dato: 10.02.2025  
Version: 1  
Projekt nr.: 1024991, Tilstandsvurdering og energiscreening  
Kommunale ejendomme i Brøndby kommune

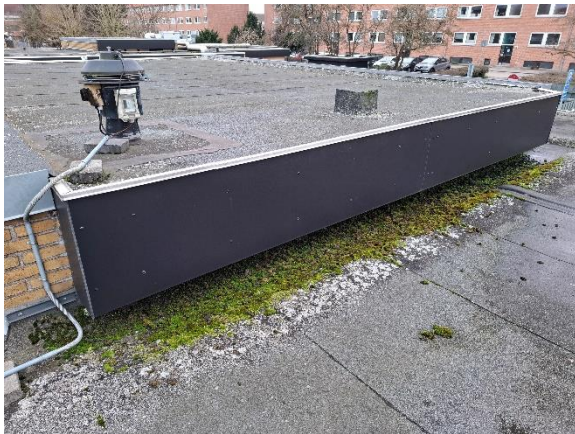
Mosbegroninger i skyggefulde områder.

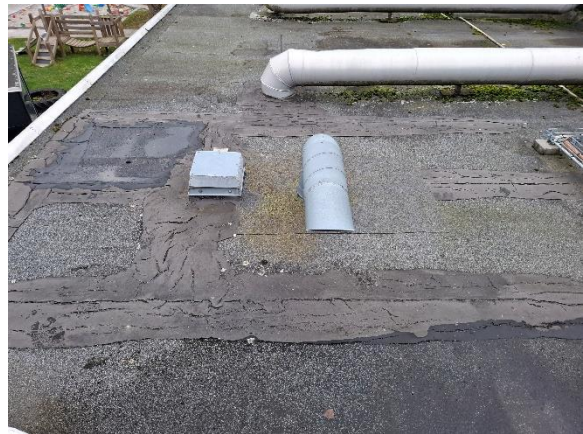
Lapninger ved hovedindgangen på den sydvendte bygning.

Den ældste del: Der er flere steder med større lunger, hvor der blev målt vandansamlinger på op til 20 mm ved besigtigelsen. Der er etableret render der leder mod indvendige nedløbsrør. Der mangler bladfanger på flere brønde. Der er alge- og mosbegrøninger flere steder, hvor træer skygger - lunger opstår i øvrige skyggefelter, f.eks. på nordvendte sider af hævede felter ved institutionens stuer. Tagflader mod syd er lappet flere steder.

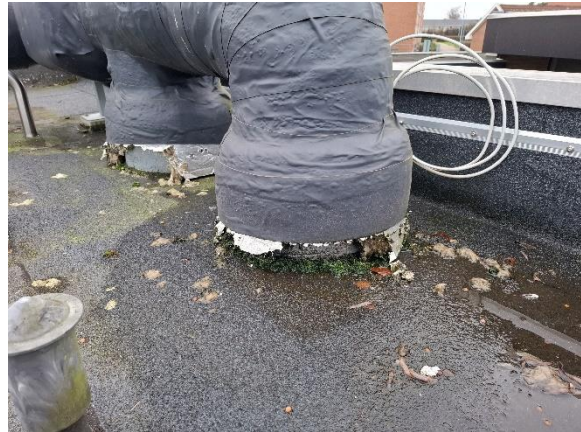
Våd oprevet isolering ved gennemføring i mellembygning

Mellembygning: Tagfladerne fremstår generelt i god stand. Gennemføringer for ventilation fremstår med opfugtet og afrevet isolering. Tagflader på mellembygningen vurderes at have en restlevetid på 20-25 år.

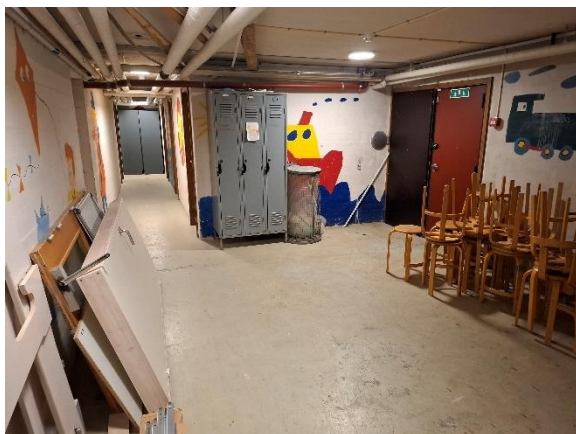
Kældergang med lager.

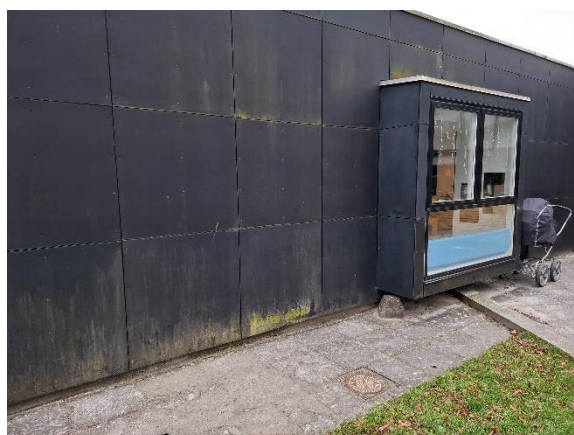
Mellembygningen, algebegroninger

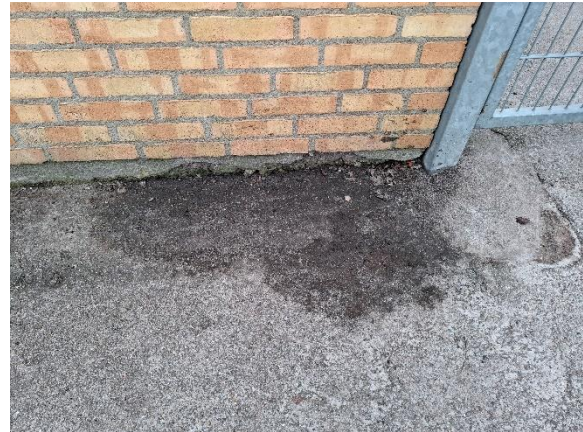
Afslag på sokler bygning syd

Murværk fremstår generelt i god stand. Dog ses enkelte sætningsrevner, ødelagte hjørner og manglende studsfiger på bygning syd. Sokler på bygning syd fremstår ligeledes med en del afskalninger under døre og mod parkeringspladsen, hvor terrænet tilmed falder ind mod bygningen – se billede ovenfor. Flere lette facader fremstår med afskallende maling.

Det anbefales, at der udføres murer gennemgang hvor sokler, sætningsrevner og beskadigede sten udbedres. Lette træfacader anbefales malerbehandlet hvert 5. år.

| Aktivitet på bygningsdel | Ved.type | Prioritet | Int.val, år | Første år | Omkostning |
|---|---|---|---|---|---|
| Murer gennemgang af fuger, sokler, sætningsrevner mv. | Foreb. | Høj | Engangs | 2026 | 28.000 |

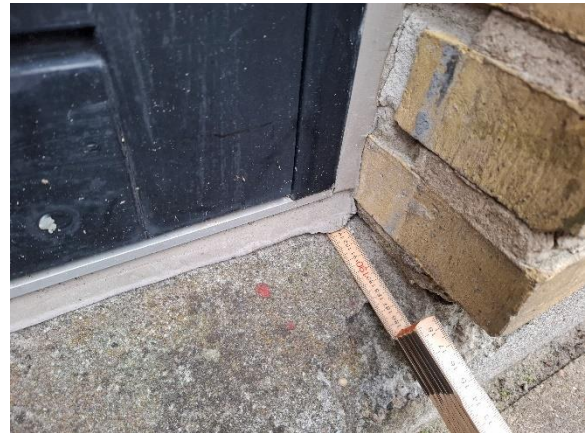
Vinduer mod syd fremstår primært som nye 3-lags træ/alu-vinduer med varm kant fra 2018. Fuger er konstateret med mangelfuld vedhæftning flere steder, især ved døre.

Bygning syd, dør mod syd med fugeslip

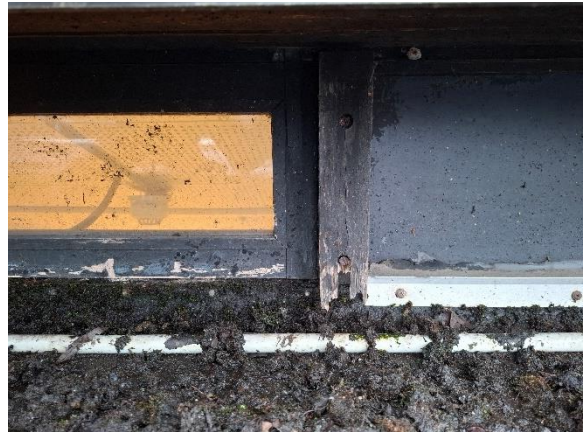
Bygning syd, ovenlys med råd i karme.

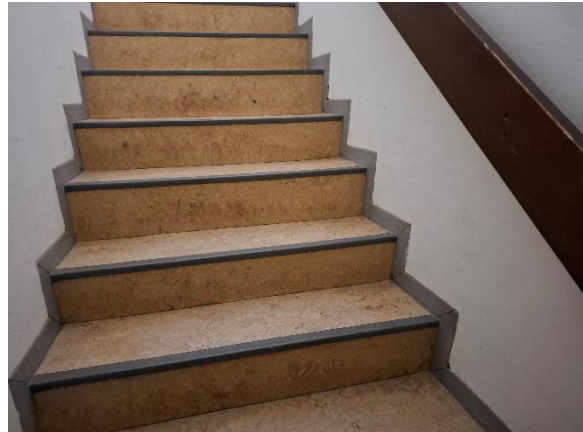
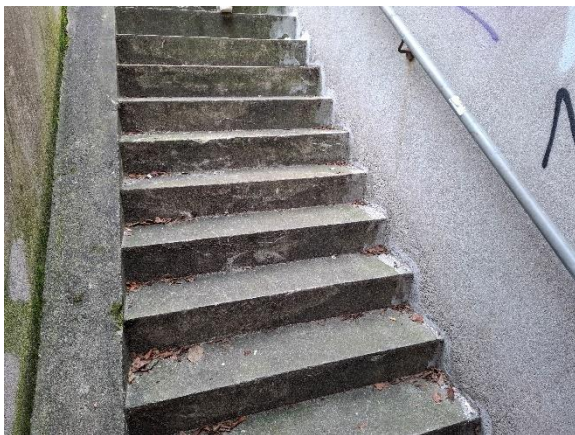
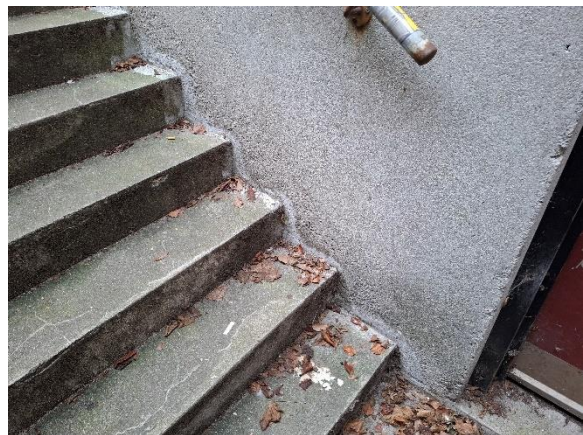
Bygning nord, trappe til kælder

Trappe til kælder bygning nord

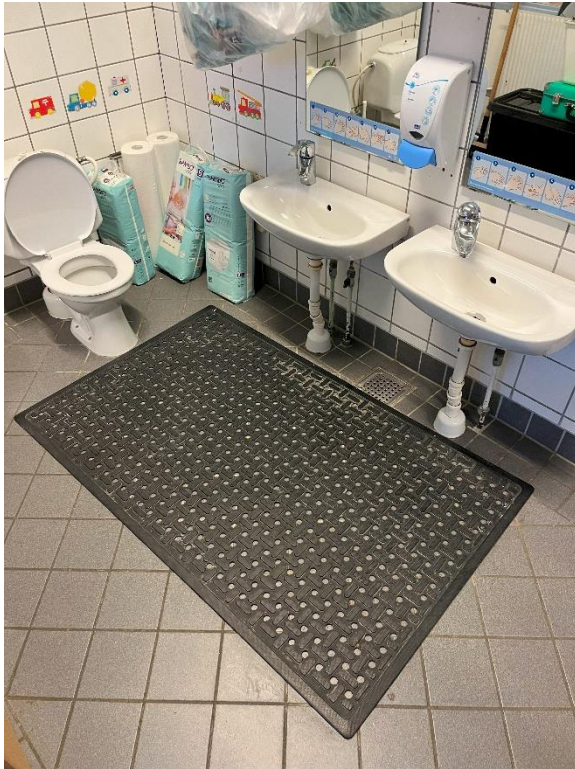
Toiletter er i overordnet god stand.

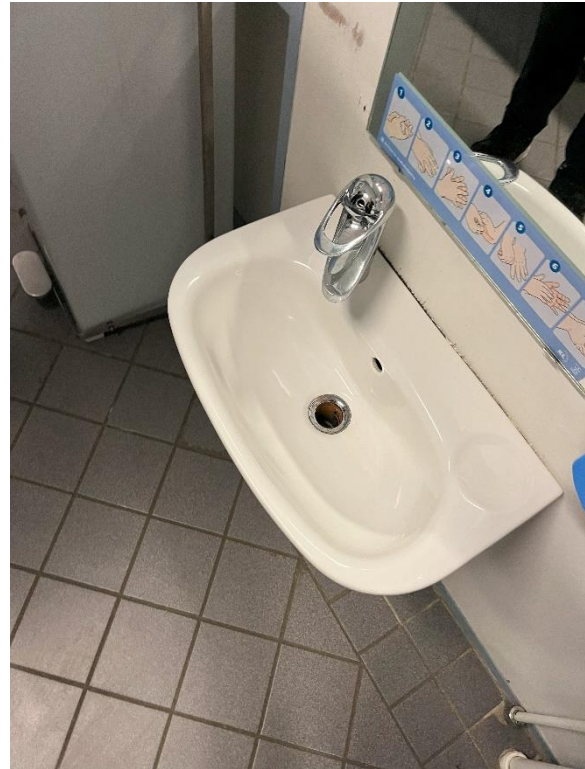
Manglende bundventil.

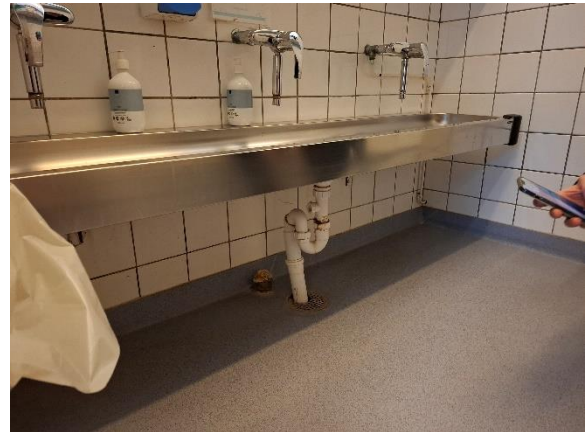
Vinylgulv og håndvask i stål

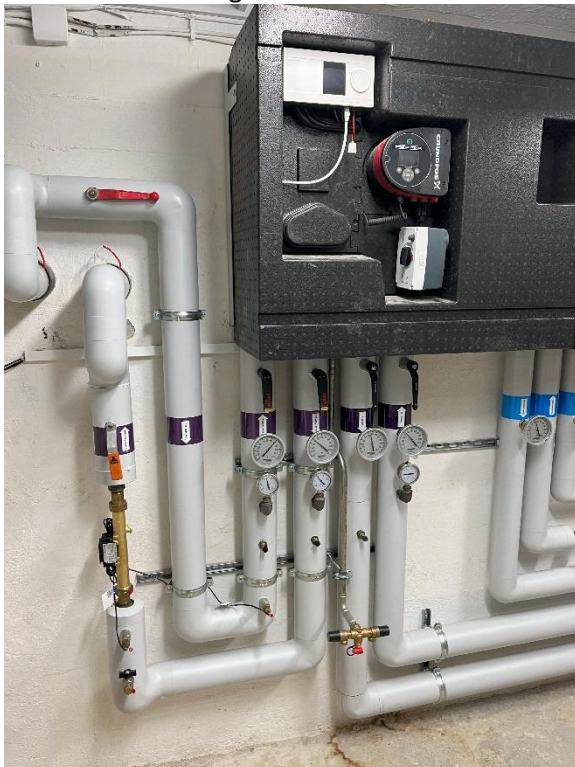
Ny fjernvarme unit med gennemstrøms brugsvand veksler og varme veksler.

Fjernvarmeunit, pumper og installation omkring dette fremstår som nyt. Afløb fra overtryksventiler er dog ikke ført til afløb og der af påsat fast slangeforbindelse mellem brugsvand og varmesystem hvilket ikke lever op til gældende normer.

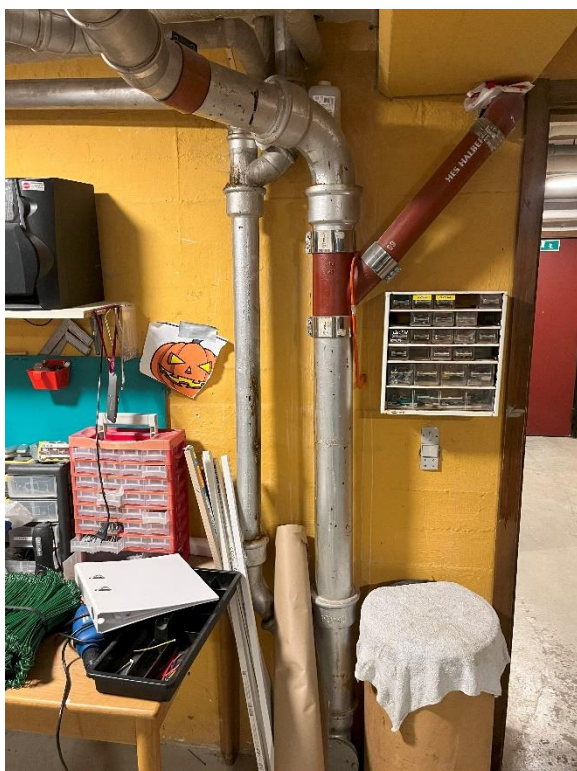
Slid og udbloomstring på støbejernsrør.

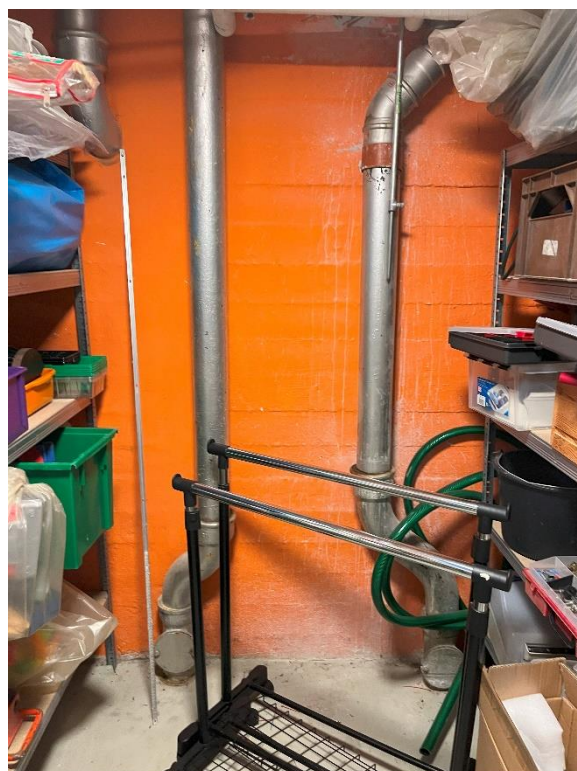
Blyholdigmaling på alle originale støbejernsrør.

Det skal bemærkes, at støbejernsfaldstammer er malet med blyholdig maling og samlinger ligeledes kan indeholde bly.

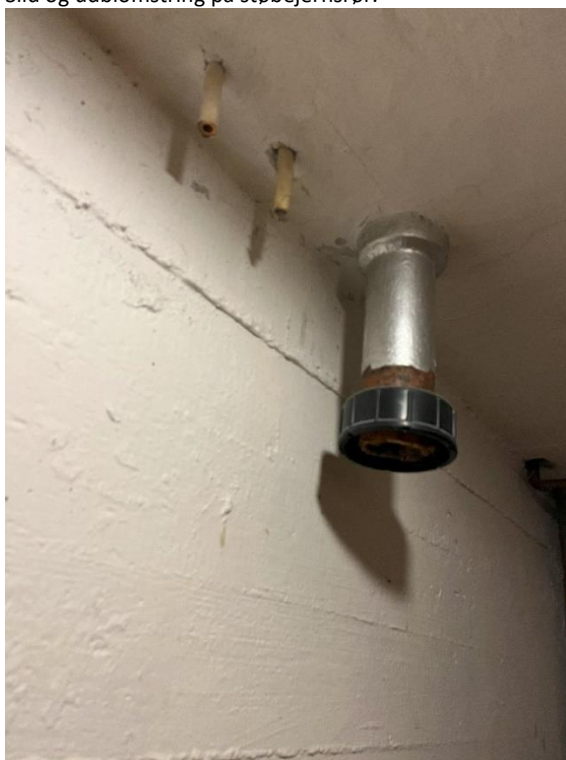
Skal fjernes fra etagedæk og udstøbes.

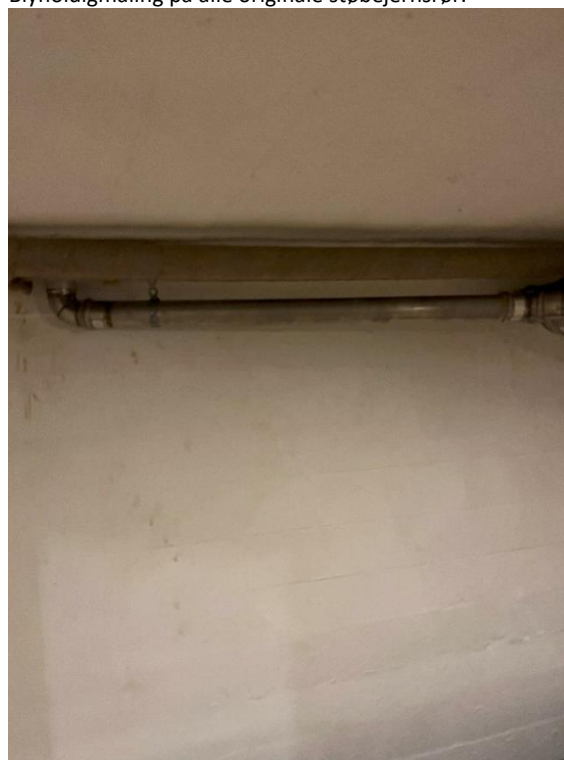
Bagfald på afløb.

Støbejernsbøjning, som har udviklet revner, skal udskiftes for at forhindre eventuelle lækager og for at sikre, at afløbssystemet fungerer optimalt. Samtidig anbefales det at udbedre eventuelt bagfald på afløbsrørene for at optimere vandafledningen, reducere risikoen for opstuvning og sikre en mere effektiv drift af afløbssystemet.

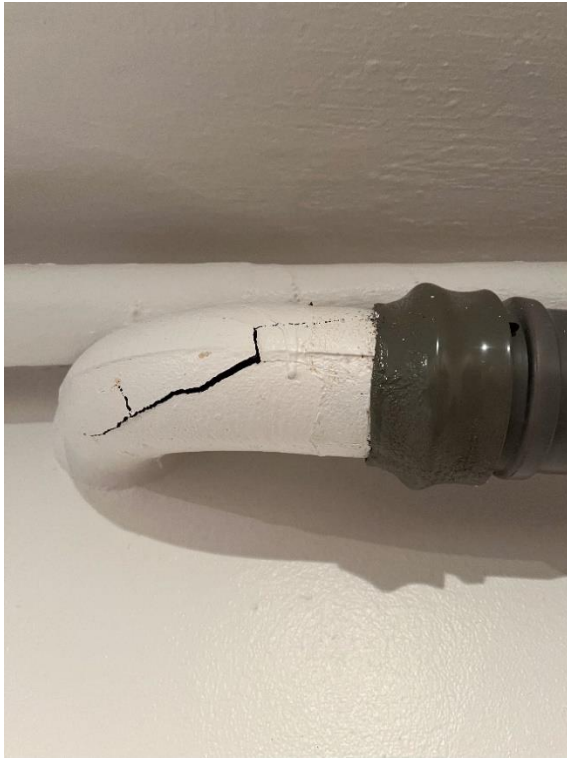
Bøjning på toilet i kælder er flækket helt igennem.

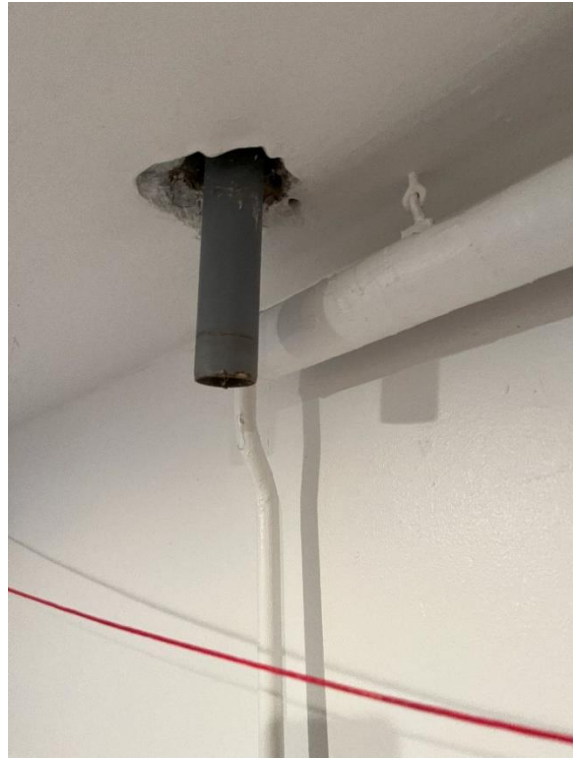
Skal fjernes fra etagedæk og udstøbes.

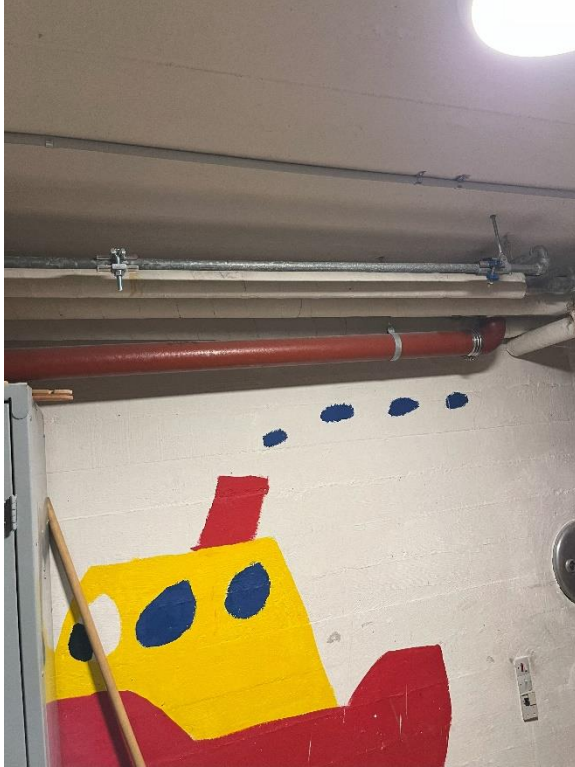
Galvaniseret koblingsledning med 2 bandagemuffer klemte på røret.

| Aktivitet på bygningsdel | Ved.type | Prioritet | Int.val, år | Første år | Omkostning |
|---|---|---|---|---|---|
| Udskiftning af rørsystem for brugsvand til nye i rustfri stål eller alupex | Opret. | Middel | 45 | 2031 | 280.000 |

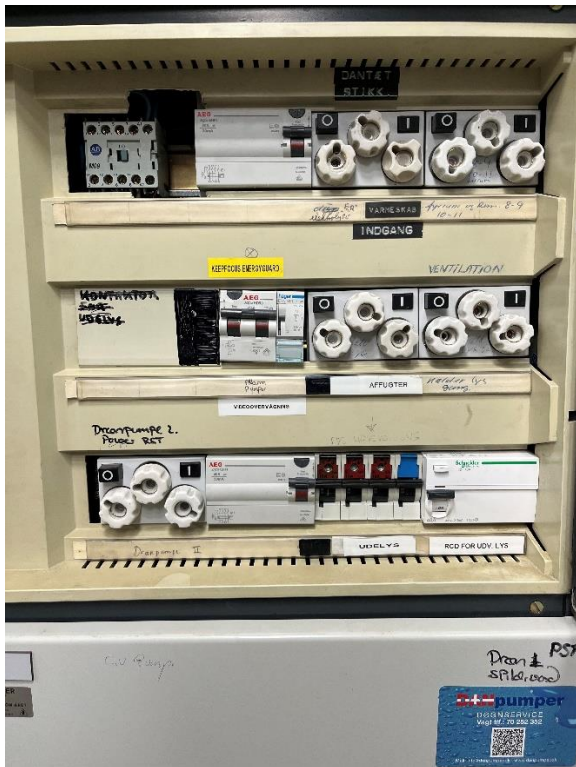
Tavle i kælder der mangler afdækning og opmærkning

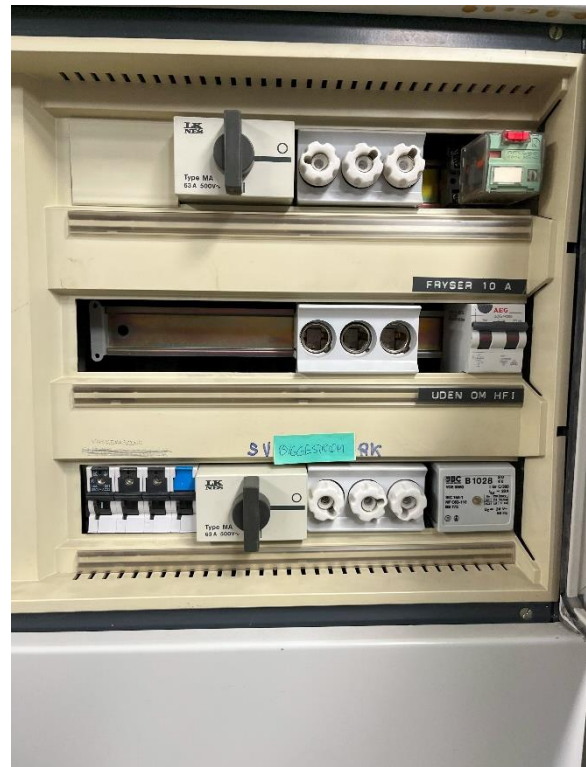
Tavle i kælder, der mangler afdækning, skruesikringer i en truppe samt opmærkning

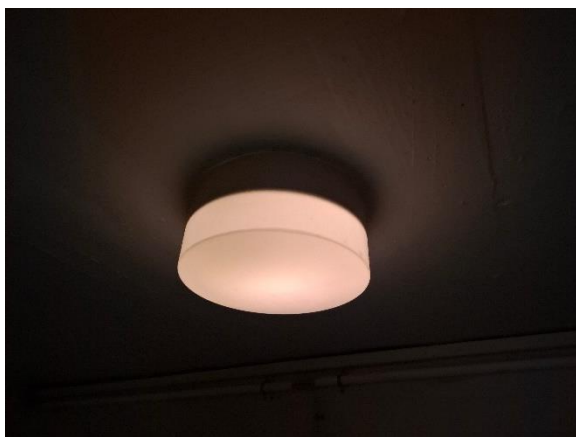
Ældre loftlampe med sparepære med lang opvarmning.

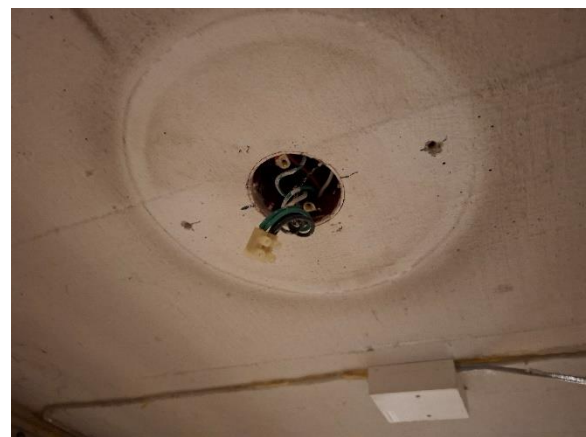
Manglende dæksel på lampeudtag i kælder.

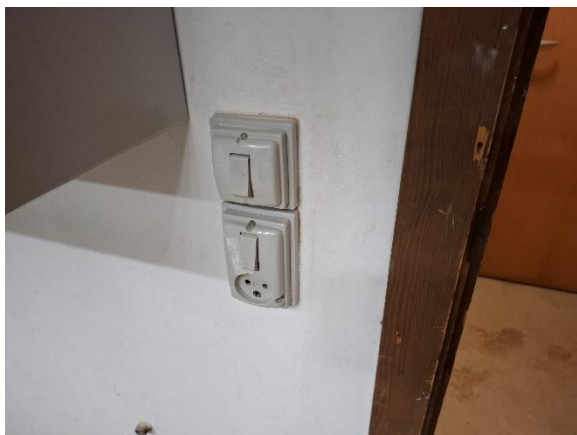
Ældre installation i kælder

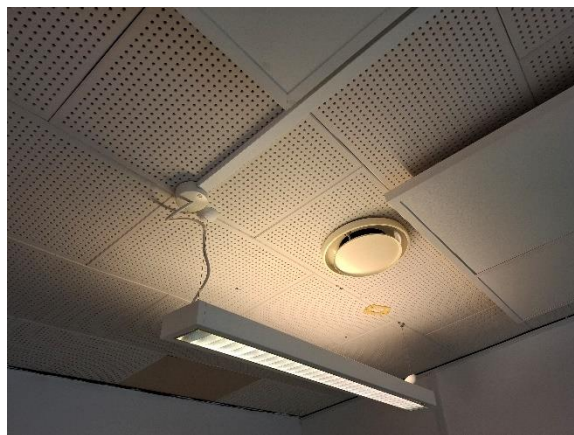
Lysarmaturer på stuerne, kanaler er brugt til føringsvej

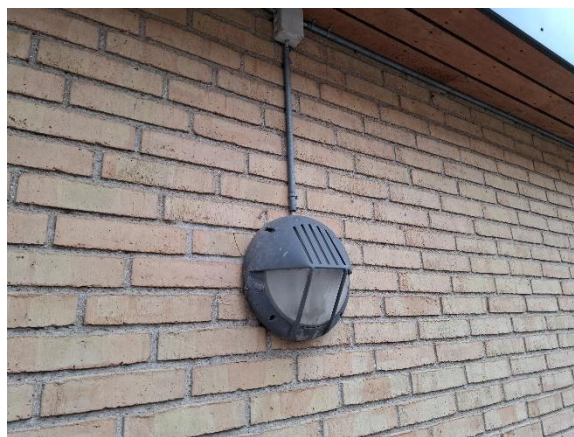
Udelys, ældre installation

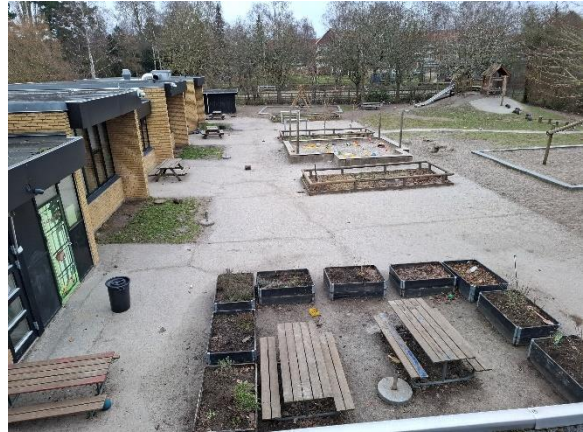
Belægninger bygning syd

Der ses større revner i asfaltbelægninger på legepladsen. Asfaltbelægninger og kantsten mod parkeringspladsen fremstår slidt med huller, lapninger og revnedannelser.

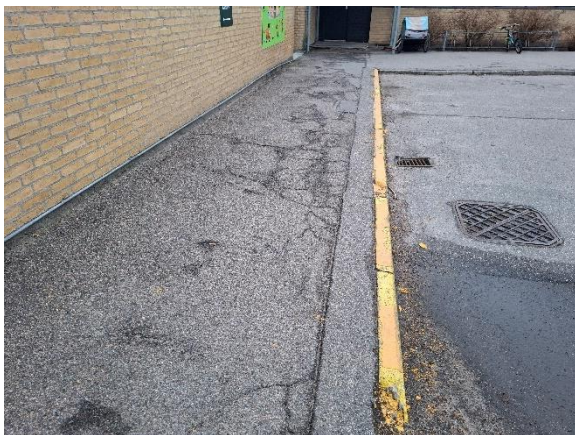
Belægninger mod parkeringsplads
