# Tilstandsvurdering og energiscreening

Beskyttede Boliger  
Brøndby Møllevej 1, 2605 Brøndby

11. april 2025

Udarbejdet af: Anders Halkjær  
Kontrolleret af: Nikolaj Klein  
Dato: 11.04.2025  
Version: 1  
Projekt nr.: 1024991, Tilstandsvurdering og energiscreening  
Kommunale ejendomme i Brøndby kommune

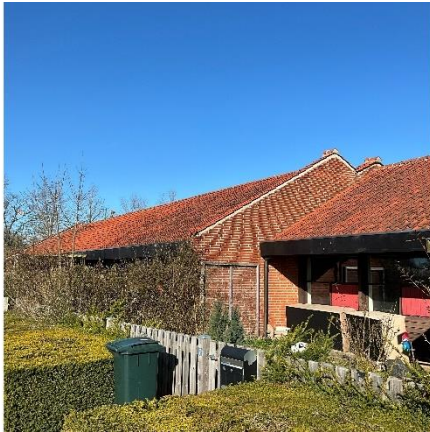
Tegltag på boliger

Der er ikke registreret skader eller meddelt om vandindtrængning eller set tegn herpå. Der er mosbe-  
groning på den skrå tagkonstruktion og på tagpap. Forventet levetid på tegltag 55 år. Levetid på tag-  
pap og tagdug er anslået til 25 år. Tegltag er vurderet fra bygningens opførsel 1980. Tagpap og  
tagdug er anslået til at være fra 2010. Tagrender og nedløbsrør er vurderet udført i zink. Tagrender er  
skjult. På tegltag ses mørtelrester fra tagryg.

Det anbefales at der afrenses for mossamlinger i det omfang, det hæmmer afvanding eller giver anledning til utæthed. Tagbelægning udskiftes iht. forventet levetid. Udskiftning/udbedring af rygning i mørtel. Evt. nedtagning af rygningsssten. Rygningsssten lægges i mørtel. Vindskeder i fibercement afrenses og malerbehandles.

| Aktivitet på bygningsdel | Ved.type | Prioritet | Int.val, år | Første år | Omkostning |
|---|---|---|---|---|---|
| Tegltag renoveres iht. forventet levetid. Stillads og overdækning indregnet | Opret. | Normal | 55 | 2035 | 2.084.000 |

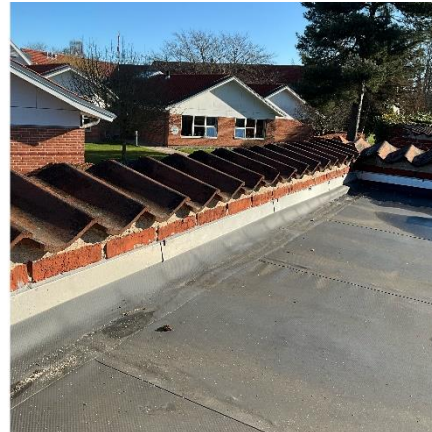
Tagdug over overdækket arealer/udhuse

| Aktivitet på bygningsdel | Ved.type | Prioritet | Int.val, år | Første år | Omkostning |
|---|---|---|---|---|---|
| EPDM tagdug på overdækkede gangarealer udskiftes | Opret. | Normal | 25 | 2040 | 605.000 |

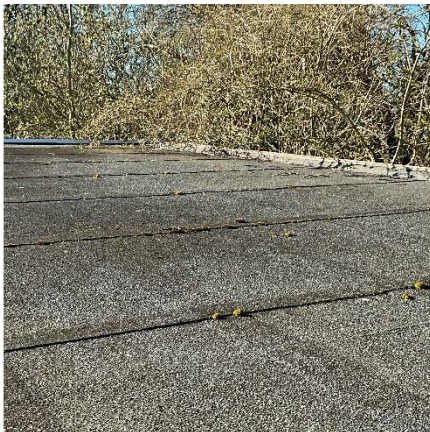
Tagpap på skralderum

| Aktivitet på bygningsdel | Ved.type | Prioritet | Int.val, år | Første år | Omkostning |
|---|---|---|---|---|---|
| Tagpap skralderum udskiftes | Opret. | Normal | 25 | 2045 | 77.000 |

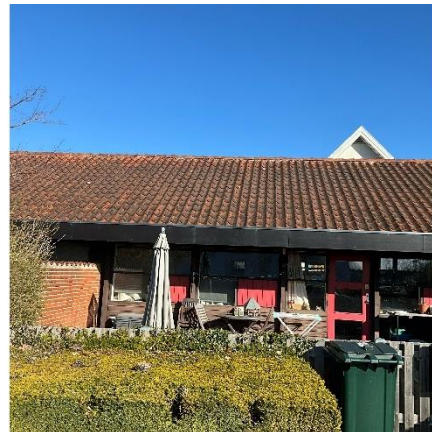
Mørtelrester fra tagryg

| Aktivitet på bygningsdel | Ved.type | Prioritet | Int.val, år | Første år | Omkostning |
|---|---|---|---|---|---|
| Udskiftning/udbedring af rygning i mørtel. Rygningsssten nedtages. Rygningsssten lægges i mørtel. | Opret. | Høj | Engangs | 2026 | 94.000 |

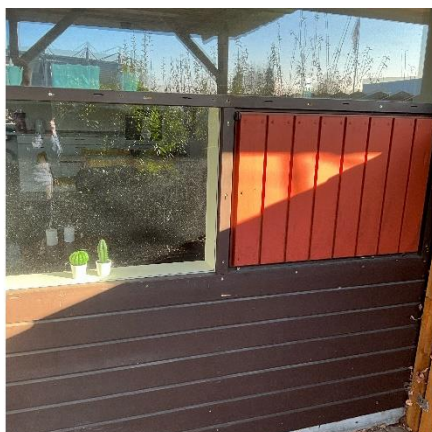
Bolig facade

Træfacader i boliger og til skralderum mangler malerbehandling. Fuger primært i udhuse er udvaskede eller porøse.

Det anbefales at træfacader afrenses og males. Porøse og udvaskede fuger i murværk udfræses og erstattes med ny mørtel.

| Aktivitet på bygningsdel | Ved.type | Prioritet | Int.val, år | Første år | Omkostning |
|---|---|---|---|---|---|
| Træværk på facade afrenses og malerbehandles. | Foreb. | Middel | 5 | 2026 | 44.000 |

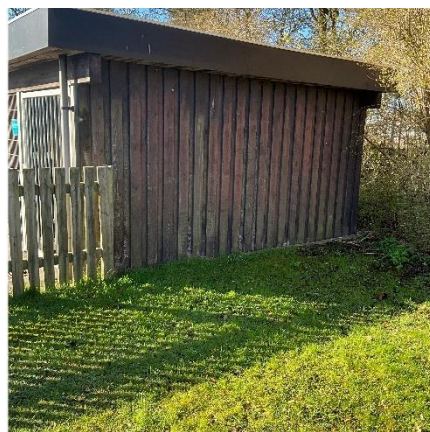
Facade i skralderum

| Aktivitet på bygningsdel | Ved.type | Prioritet | Int.val, år | Første år | Omkostning |
|---|---|---|---|---|---|
| Træværk på facade samt udhæng ved skralderum afrenses og malerbehandles | Foreb. | Middel | 5 | 2028 | 17.000 |

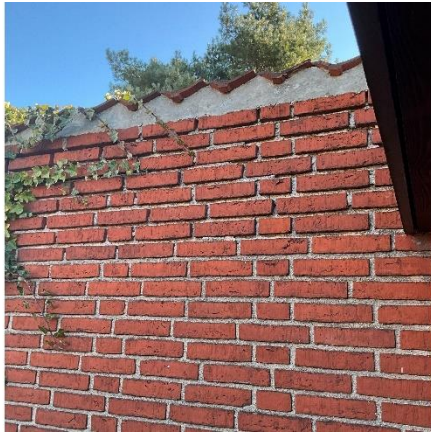
Udvaskede fuger i facade i udhus

| Aktivitet på bygningsdel | Ved.type | Prioritet | Int.val, år | Første år | Omkostning |
|---|---|---|---|---|---|
| Porøse og udvaskede fuger i murværk udfræses, startreparation | Opret. | Middel | Engangs | 2026 | 55.000 |
| Porøse og udvaskede fuger i murværk udfræses og erstattes med ny mørtel 1/4 pr. År løbende vedligehold | Opret. | Middel | 10 | 2035 | 11.000 |

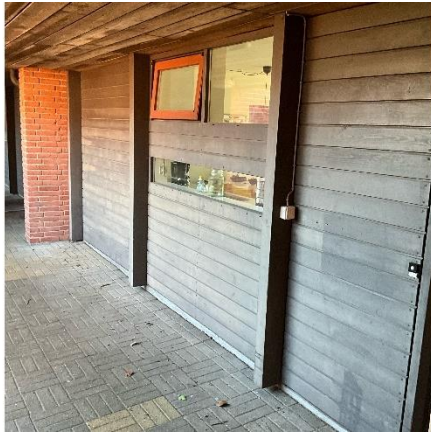
Vinduesfacade ud mod overdækket gangareal

Vinduer er generelt ældre og utidssvarende.

Det anbefales at skifte vinduer med termoruder til nye med energiruder, energiklasse A ud mod overdækket gangareal.

| Aktivitet på bygningsdel | Ved.type | Prioritet | Int.val, år | Første år | Omkostning |
|---|---|---|---|---|---|
| Vinduer mod overdækket udvendig gangareal, udskiftes til nye med energiruder | Opret. | Middel | 30 | 2030 | 330.000 |

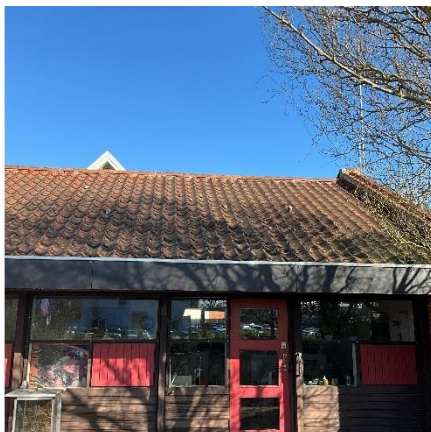
Yderdør ud til forhave

Yderdøre er generelt ældre og utidssvarende.

Det anbefales at skifte yderdøre med termoruder til nye med energiruder, energiklasse A ud mod overdækket gangareal.

| Aktivitet på bygningsdel | Ved.type | Prioritet | Int.val, år | Første år | Omkostning |
|---|---|---|---|---|---|
| Døre mod overdækket udvendig gangareal, udskiftes til nye med energiruder | Opret. | Middel | 30 | 2030 | 220.000 |

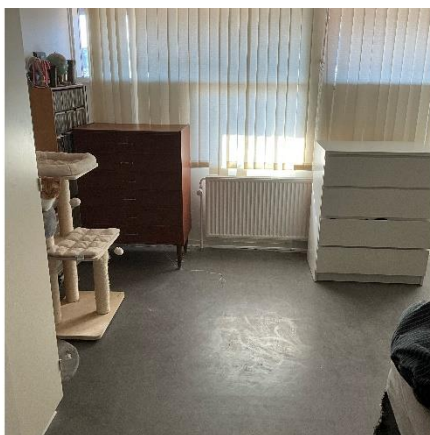
Linoleumsgulv i stue og opholdsrum

Linoleumsgulv og klinkegulve på badeværelser er generelt i god stand.

| Aktivitet på bygningsdel | Ved.type | Prioritet | Int.val, år | Første år | Omkostning |
|---|---|---|---|---|---|
| Linoleumsgulve | Opret. | Lav | 25 | 2040 | 704.000 |

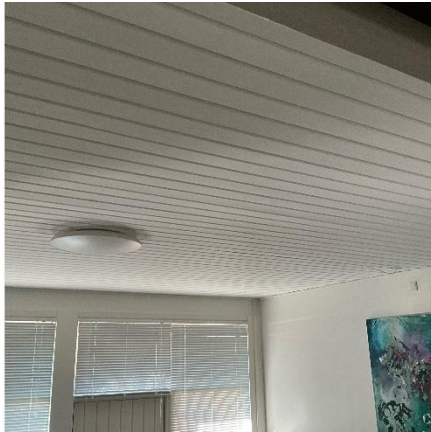
Profilloft i træ

| Aktivitet på bygningsdel | Ved.type | Prioritet | Int.val, år | Første år | Omkostning |
|---|---|---|---|---|---|
| Maling af profilloft i træ | Foreb. | Normal | 10 | 2035 | 154.000 |

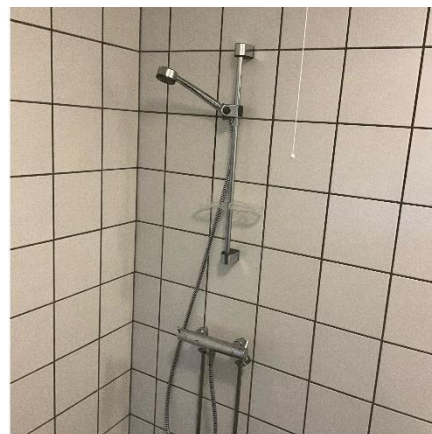
Bruser og blandingsbatteri

| Aktivitet på bygningsdel | Ved.type | Prioritet | Int.val, år | Første år | Omkostning |
|---|---|---|---|---|---|
| Blandingsbatteri og bruser udskiftes til nyt iht. restlevetider ud | Opret. | Normal | 15 | 2032 | 33.000 |

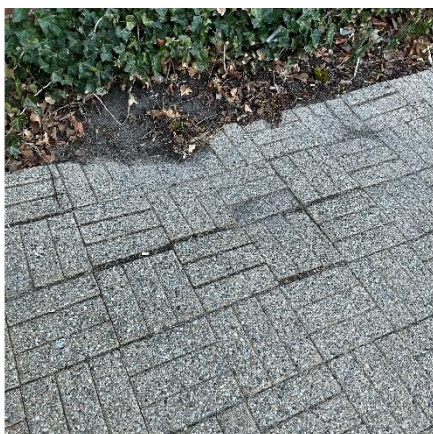
Lunker i flisebelægning
