# Tilstandsvurdering og energiscreening

Lærkebo  
Ulsøparken 55, 2605 Brøndby

27. februar 2025

Udarbejdet af: Jacob Skov Christiansen  
Kontrolleret af: Nikolaj Klein  
Dato: 27.02.2025  
Version: 1  
Projekt nr.: 1024991, Tilstandsvurdering og energiscreening  
Kommunale ejendomme i Brøndby kommune

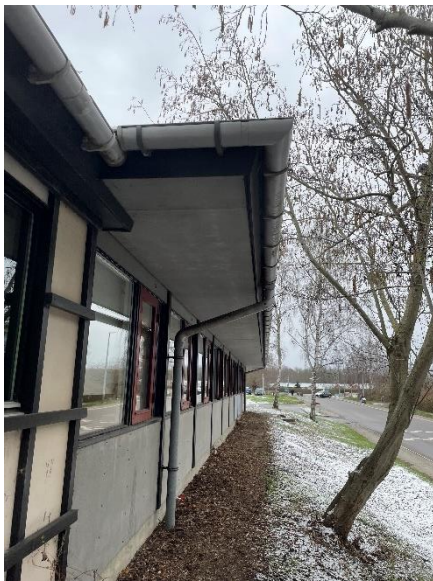
Tagrende set fra den ene sidefacade

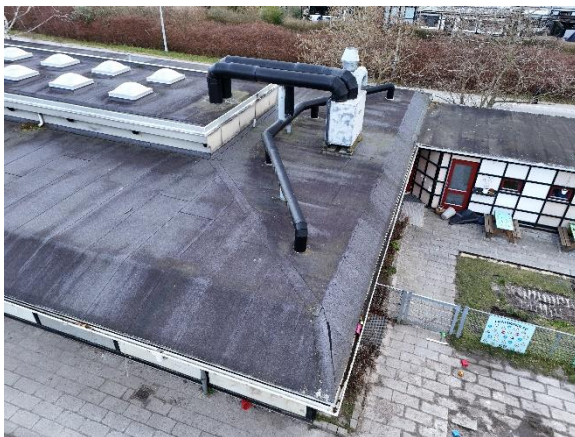
Taget set fra sydvest

Ud fra stand og fotos vurderes tagpap at være den originale eller mindst 30 år gammelt, men forventet levetid er som minimum tæt på opbrugt.

Det anbefales at tagpap, sternplader og udhængsbeklædning udskiftes, samt der udføres løbende vedligehold på tagrender installationer.

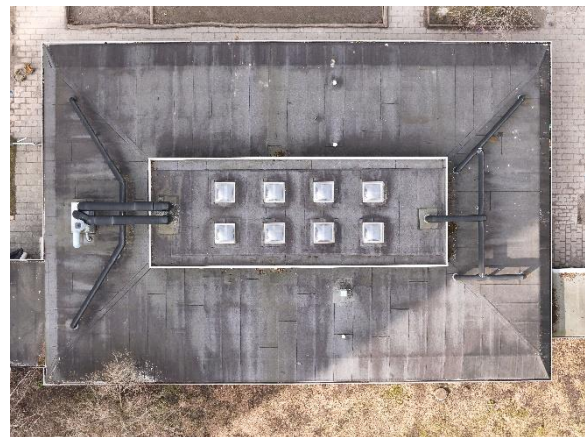
Taget set fra drone

Dronefotos; Der er ikke meddelt om vandindtrængning eller set tegn herpå. Der er ikke stor mosbe-  
groning men ellers er det primært tagpappet der kræver vedligehold. Der er flere steder sprækker

eller mangler i skiferbestrøning og ses også spor af lunger. Udhug mod syd kan taget nærmest ikke ses for mosbegrøning og mod sydøst er der et træ løvfælder på tag og tagrende. Der er i dag ingen adgang til taget, skal derfor etableres så service kan foretages på ventilationsanlæg på tag. Formelt skal der både anvendes trappetårn og faldsikring for adgang til anlægget i dag. Tagrender er udskiftet til nyere PVC-materiale, nedløb er af galvaniseret stål.

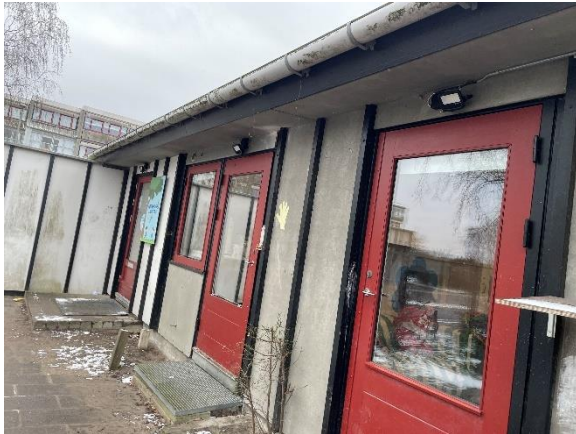
Snit af endefacaden ved indgangen

Trækonstruktionen er pænt vedligeholdt, der er ikke tegn op råd eller store afskalninger. Eternitpladerne er intakte uden revner, dog er der risiko for at der sker skader på dem når børnene leger f.eks. spiller bold. Det anbefales kortlagt om nogle af pladerne indeholder asbest og i så fald anbefales pladerne udskiftet. Der er budgetteret med udskiftning.

| Aktivitet på bygningsdel | Ved.type | Prioritet | Int.val, år | Første år | Omkostning |
|---|---|---|---|---|---|
| Udskiftning af eternit beklædning erstattes med ny bræddebeklædning og overfladebehandles. | Opret. | Høj | Engangs | 2027 | 1.240.000 |

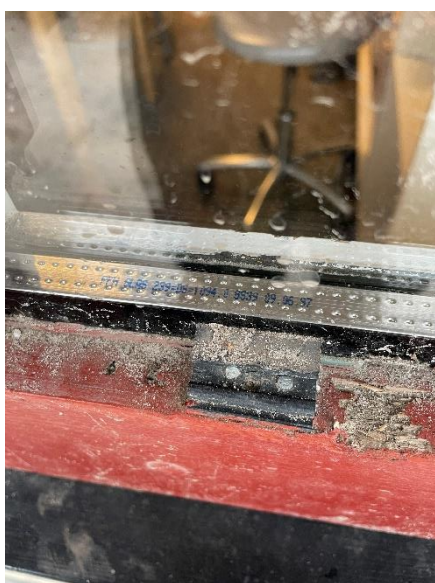
Bundglasliste er brækket af

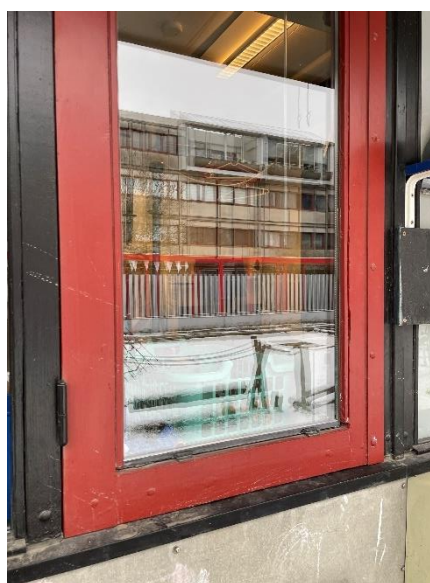
Malet vinduesramme ud mod legeplads

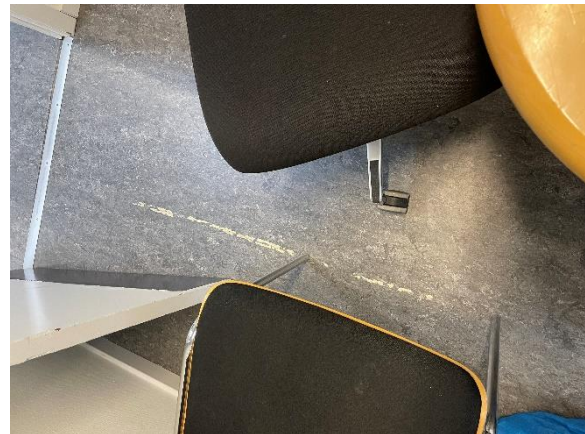
Skader på linoleumsgulvet

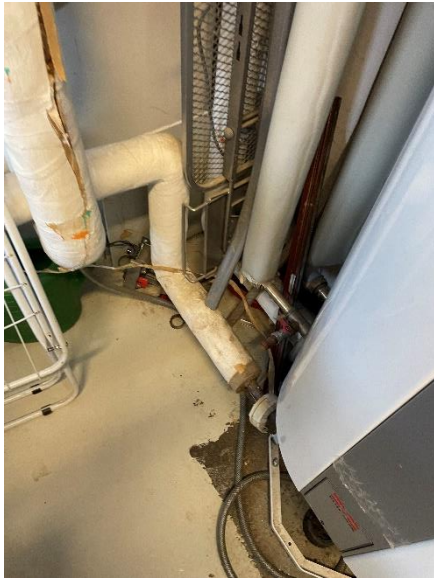
Malet betongulv med skader

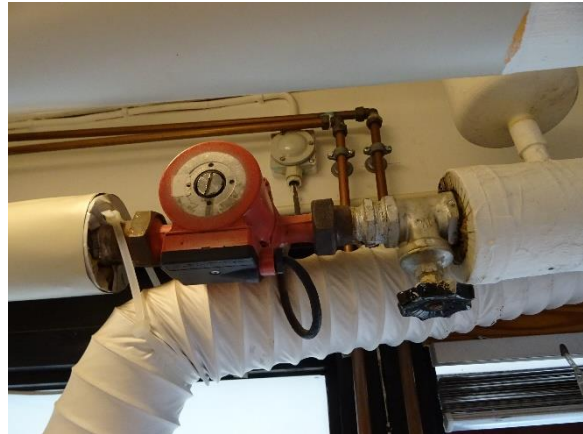
Varmefordelingspumpe, ældre trinstyret Grundfos. Fejlmonteret med klemkassen nedad.

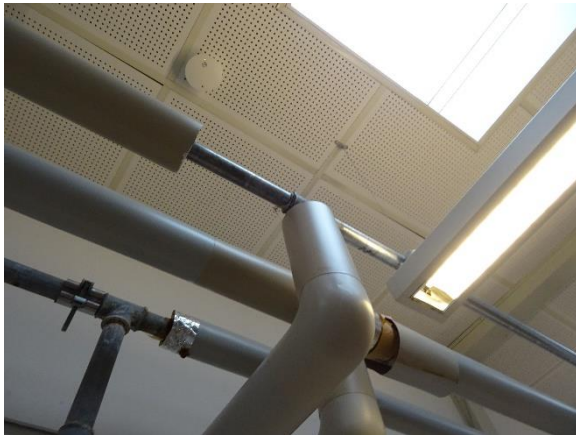
Reparationer og afisolering efter tæringer

isolering. Komplet udskiftning af den oprindelige installation skal påregnes indenfor maks. 5 år pga. omfang og placering af gennemtæringerne. I samme forbindelse bør kobberrør også skiftes. Øvrige rør i rustfri stål bibeholdes.

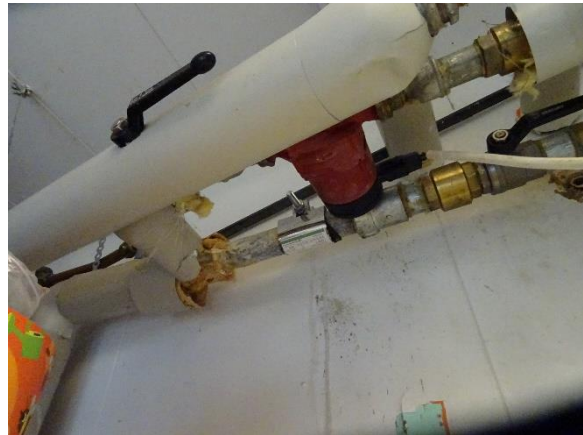
Reparationer efter tæringer i teknikrum

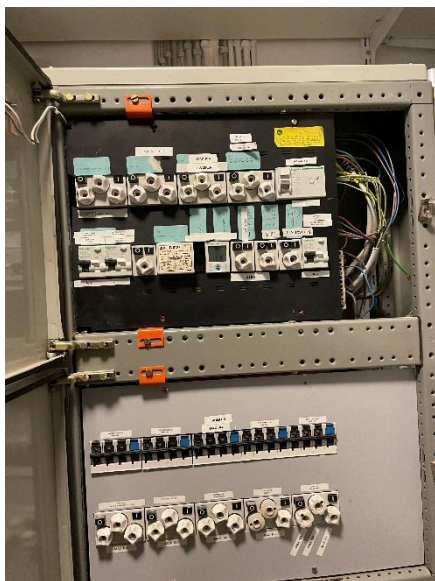
Hovedtavle forsynet med ældre materiel

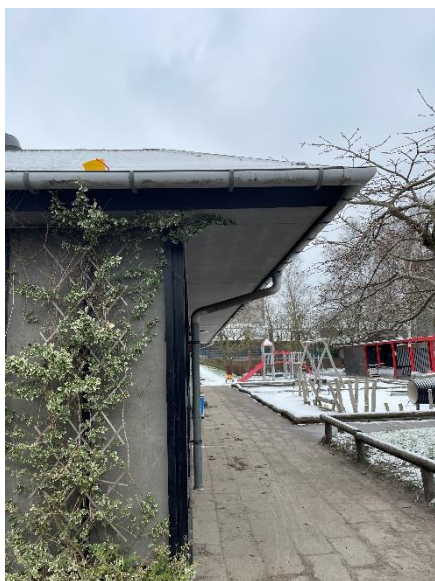
Flisebelægningen er ok men trænger til en gennemgang

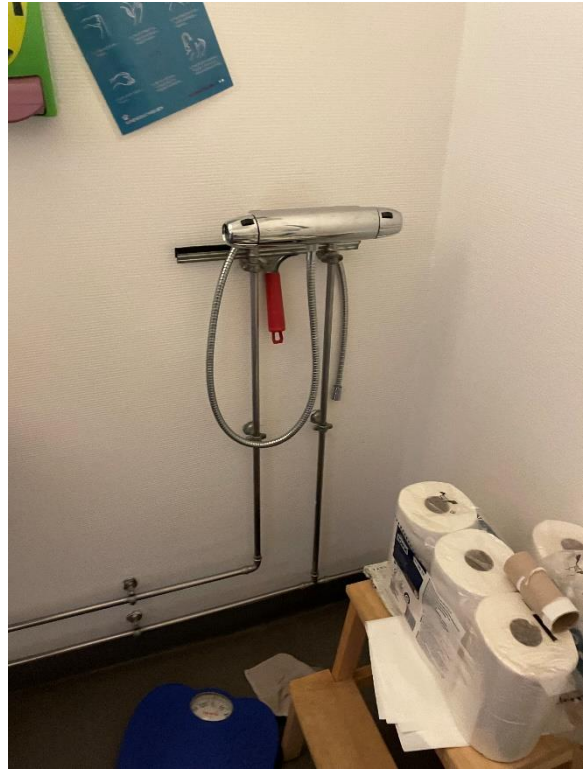
Brusefacilitet, ikke i brug og rummet heller ikke egnet til vådrum.

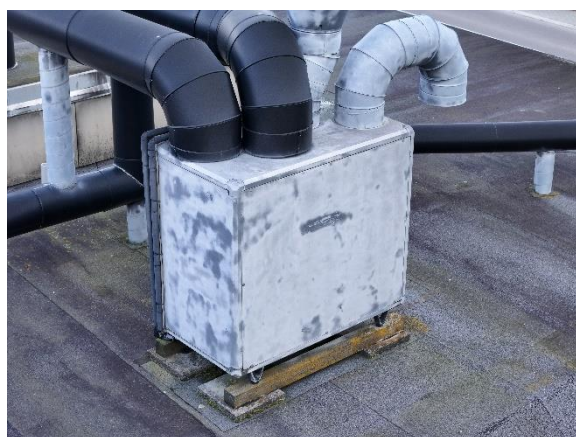
Varmerør over tag for ventilationsanlæg er ringe isoleret med 10-15 mm skum rørskåle.

Varmerør uden på anlæg med ringe isolering

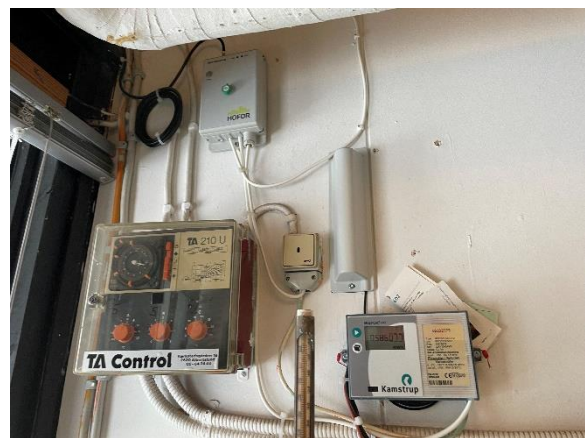
Varmestyring +30 år
