## Tilstandsvurdering og energiscreening

Sydgården 1 + 2  
Bygaden 109, 2605 Brøndby

09. oktober 2025

Udarbejdet af: Christian Lundstrøm  
Kontrolleret af: Anders Rathje Kjær Lorentzen, Claudia Schulz  
Dato: 09.10.2025  
Version: 1  
Projekt nr.: 1024991, Tilstandsvurdering og energiscreening  
Kommunale ejendomme i Brøndby kommune

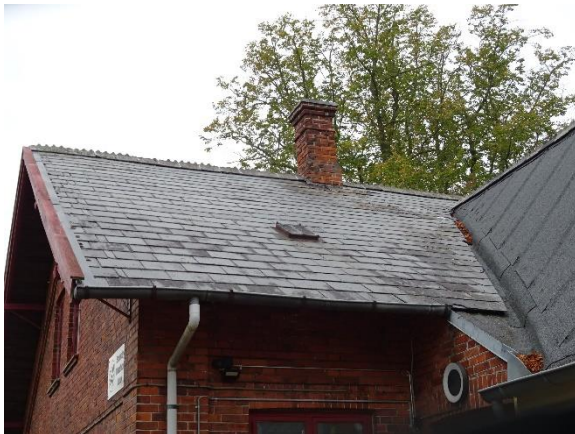
Naturskifertag set fra forplads

Skifertaget har mange større eller mindre skader i form af defekte eller forskudte plader.

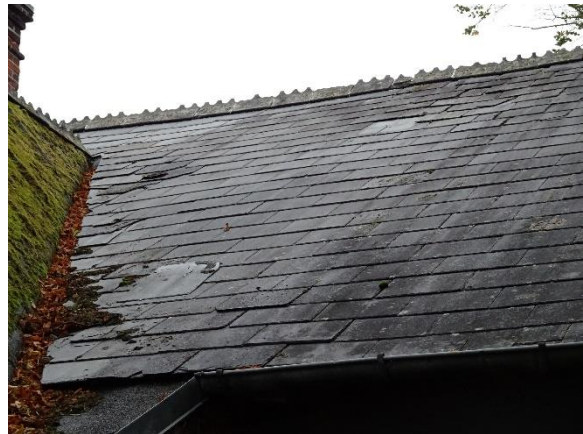
Naturskifer tag nordøst hjørne

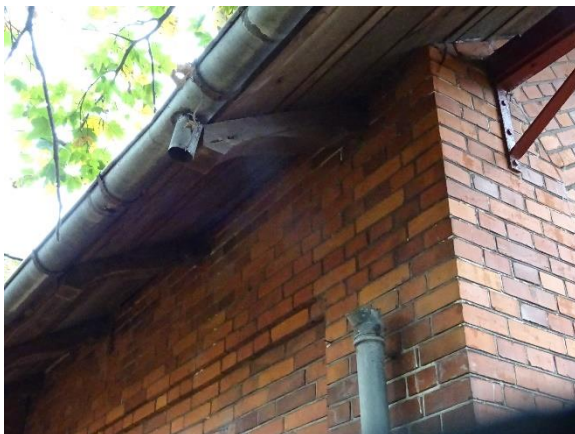
Tagnedløb på nordøst hjørne

Tagrender og nedløb har flere defekter, på det nordøstlige hjørne er tagnedløbet gået helt fra tagrenden.

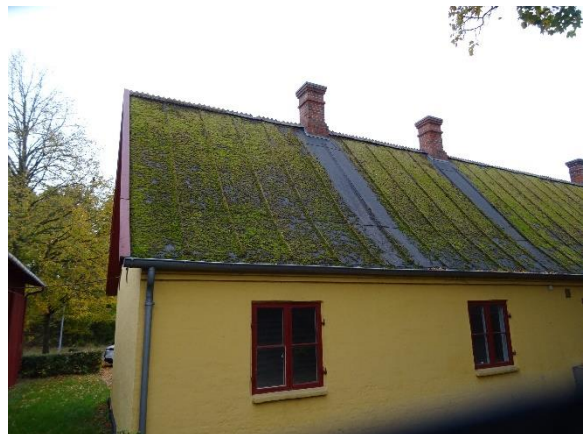
Nordside af tagpap med listedækning

Tagpap med listedækning er i bedre og acceptabel stand. Dog på nordsiden ret kraftigt mosbevokset.

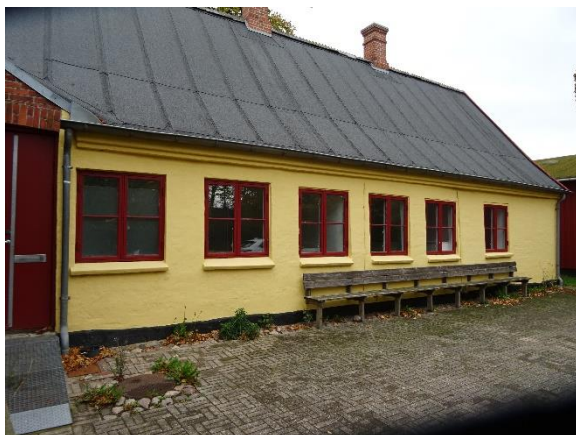
Sydside af tagpap med listedækning på længe

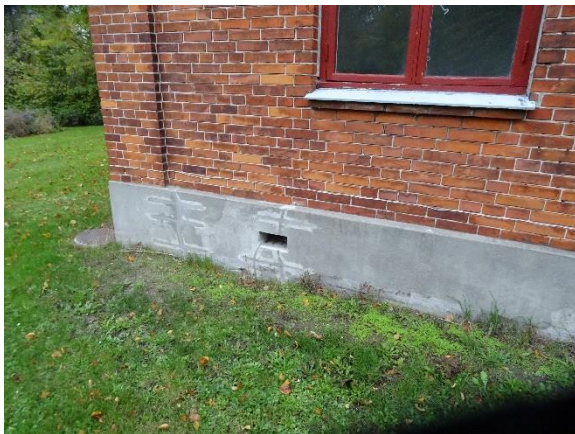
Sokkel hjørne med ilagt forstærkning

Der ses en del reparationer på soklen og spor efter at der er ilagt jern for at modvirke yderligere revner i soklen. Ellers ses der ikke væsentlige sætningsrevner på bygningerne da disse er udbedret og lader til at have været begrænset til soklen. Manglende afløb fra kældertrappen kan betyde ekstra fugtpåvirkning af kælderen da alt regn der rammer kældertrappen kun kan opstuve i bunden af trappen.

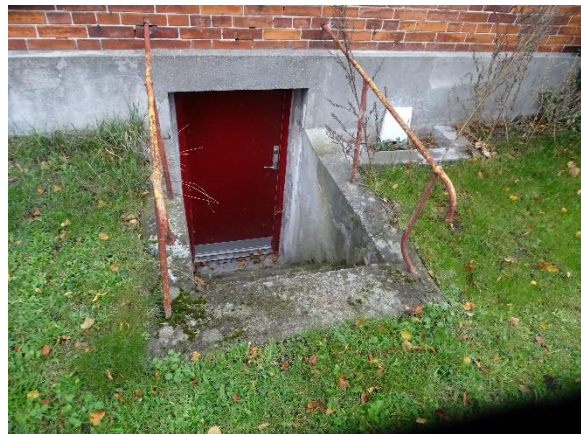
Kældernedgang

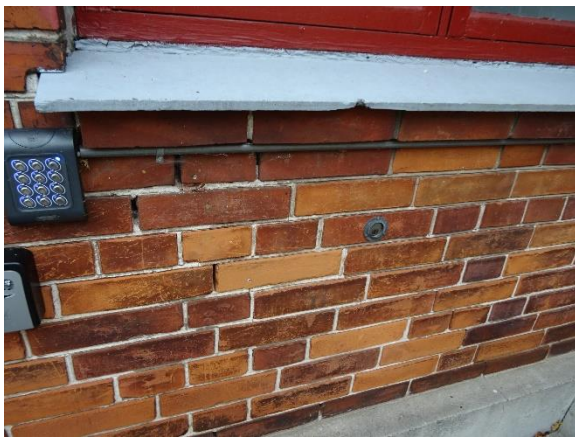
Mindre fugeskader på murværk

Der er spor efter en del reparationer af sætningsskader, som dog ser ud til at holde og derfor er primært sporene tilbage. De brændte fuger er flere steder udvaskede og ødelagte og der er stedvise huller i fugerne.

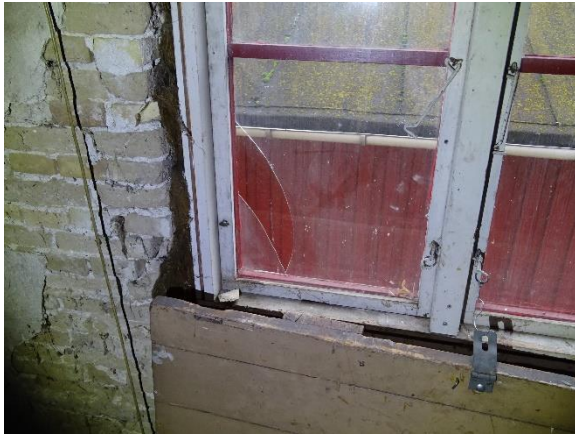
Flækket rude i gavl øst

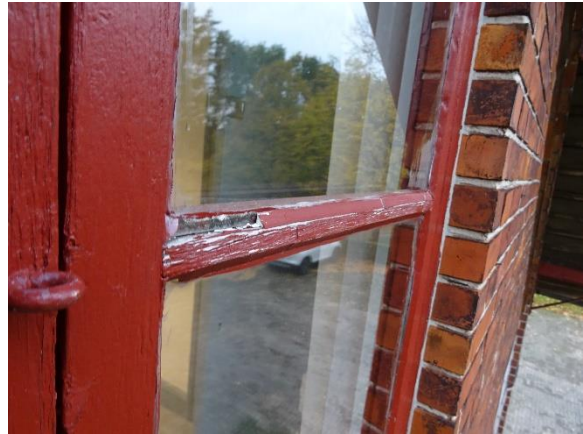
Kvistvindue, kit falder af sprosse der er under nedbrydning

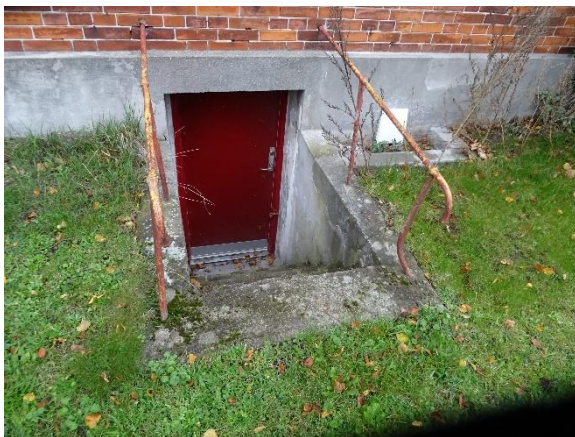
Kældertrappe

Betontrappe til kælderen fremstår slidt, trinene er dog intakte, men der er revner i vanger og begyndende afslag fra puds. Støbejernsrækværker er afskallede og den ene side har en påkørselsskade

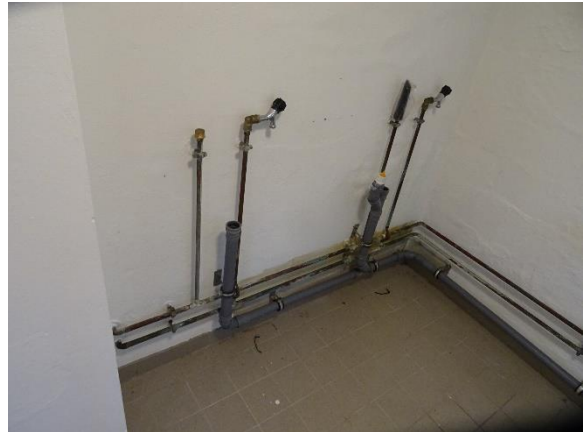
Rør og afløb efter demonterede vaske

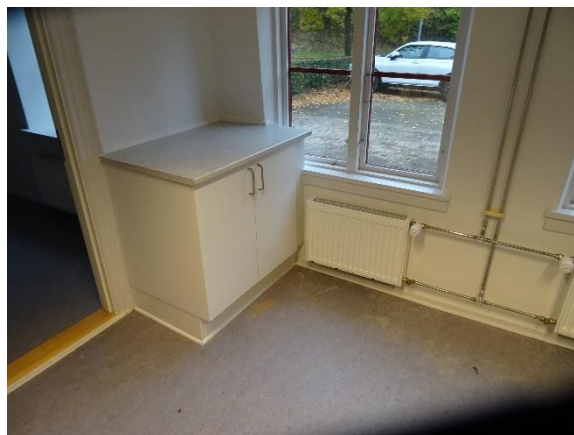
Skabselement hvor der ifølge tegninger skal være køkkenvask

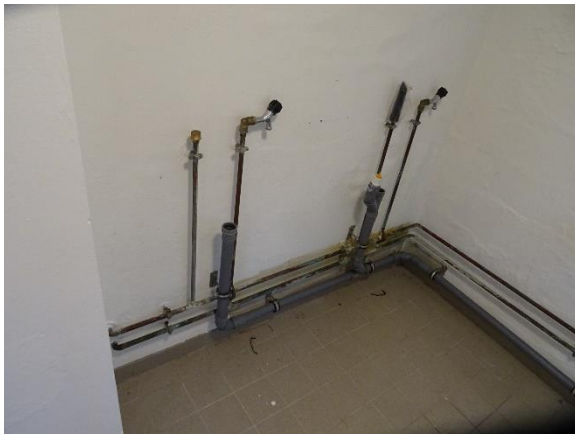
Vandrør i kobber, døde rør efter nedtagne vaske

| Aktivitet på bygningsdel | Ved.type | Prioritet | Int.val, år | Første år | Omkostning |
|---|---|---|---|---|---|
| Brugsvansinstallation udskiftning af rør i kobber til nye i rustfrit stål eller alupex, 30 lbm inkl. isolering. PVC folie og mærkning | Opret. | Normal | 30 | 2040 | 75.000 |

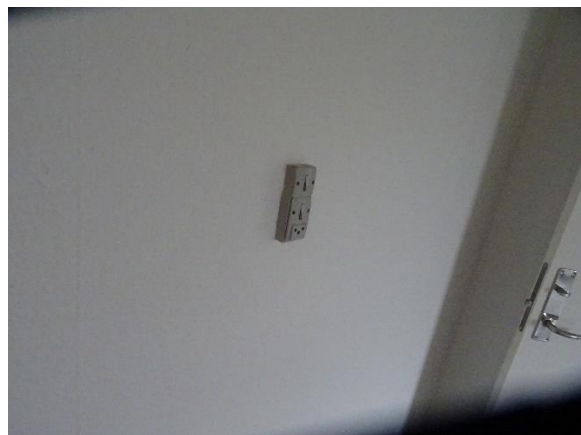
Afbryder og stikkontakt fra 1960'erne

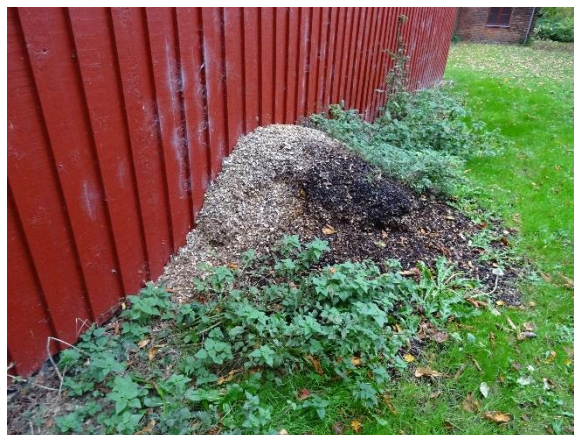
Mod ladens nordlige gavl er lagt en bunke træflis. Det anbefales kraftigt at bunken fjernes inden fugt-skader opstår på ladens facadebeklædning.

Træflis op ad facade

Belægning på forpladsen er lettere slidt, men står ellers plan og uden større lunger eller fletninger. Flis bunke op ad bræddevægge skal fjernes hurtigst muligt, for ikke at give følgeskader.

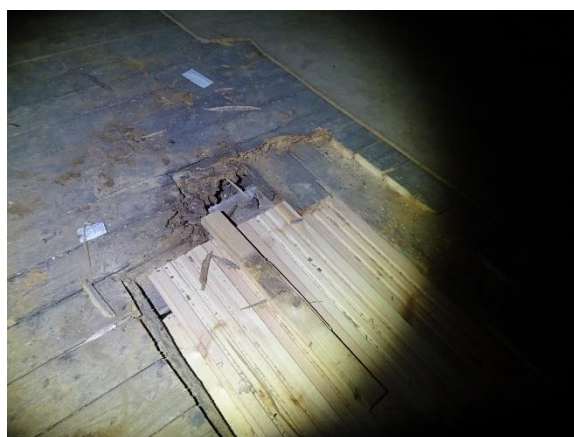
Bjælkelag over længen, ingen isolering

| Forslag | Forsyn. | Invest. kr. | Besp. kr./år | TBT år |
|---|---|---|---|---|
| Bjælkelag over længe isoleres til 200 mm, pris kun for isolering. Loftsbrædder skal renoveres pga. fugtskader alligevel. | Fjv | 32.000 | 865 | 37 |
