## Tilstandsvurdering og energiscreening

Brøndby Support  
Brøndby Stadion 42, 2605 Brøndby

17. september 2025

Udarbejdet af: Anders Gjerum Halkjær  
Kontrolleret af: Diana Georgeta Bratbo  
Dato: 17.09.2025  
Version: 1  
Projekt nr.: 1024991, Tilstandsvurdering og energiscreening  
Kommunale ejendomme i Brøndby kommune

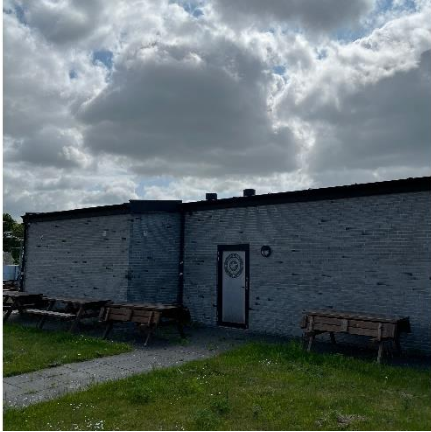
Tag med tagpap

Der er ikke registreret skader eller meddelt om vandindtrængning eller set tegn herpå  
Forventet levetider for tagpap er fastsat til 35 år.

| Aktivitet på bygningsdel | Ved.type | Prioritet | Int.val, år | Første år | Omkostning |
|---|---|---|---|---|---|
| Tagpap udskiftes med ny tagbelægning. Isolering skiftes. Stillads og overdækning indregnet | Opret. | Normal | 35 | 2053 | 568.000 |

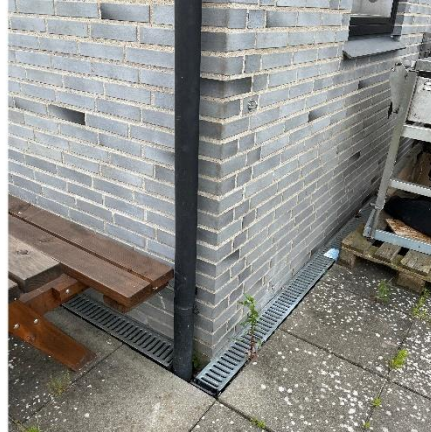
Tagrender og nedløb i zink

| Aktivitet på bygningsdel | Ved.type | Prioritet | Int.val, år | Første år | Omkostning |
|---|---|---|---|---|---|
| Tagrender og nedløb udskiftes til nye i samme materiale som eksisterende. 35 lbm | Opret. | Normal | 35 | 2053 | 12.000 |

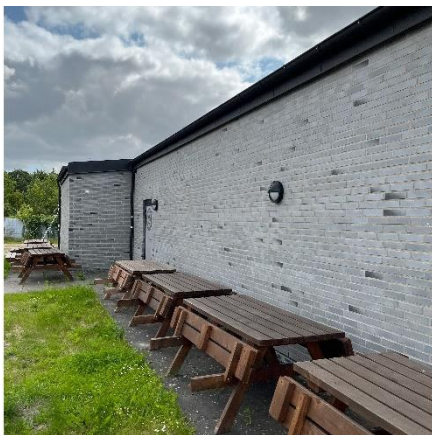
Tegl facade

Facader og sokkel er i god stand.

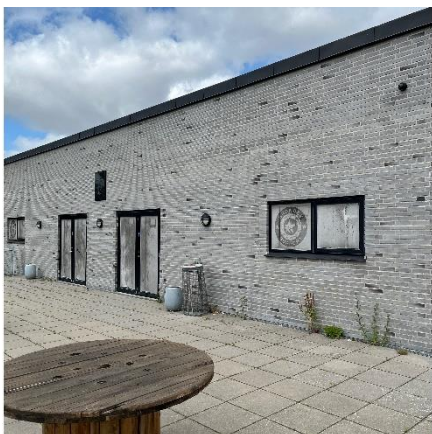
Vinduesfacade

Vinduer er i god stand.

| Aktivitet på bygningsdel | Ved.type | Prioritet | Int.val, år | Første år | Omkostning |
|---|---|---|---|---|---|
| Tætningslister skiftes iht. forventede levetider ud | Opret. | Normal | 10 | 2028 | 15.000 |
| Elastiske fuger udskæres og skiftes med nye | Opret. | Normal | 15 | 2033 | 14.000 |
| Vindue skiftes iht. forventede levetider | Opret. | Normal | 30 | 2048 | 33.000 |

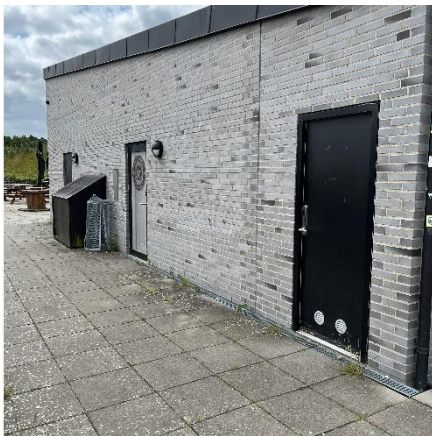
Massiv yderdør

Døre er i god stand.

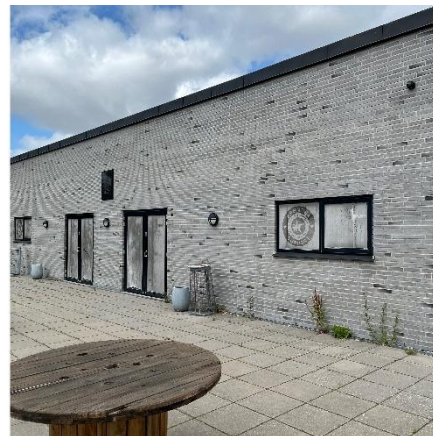
Glasdøre

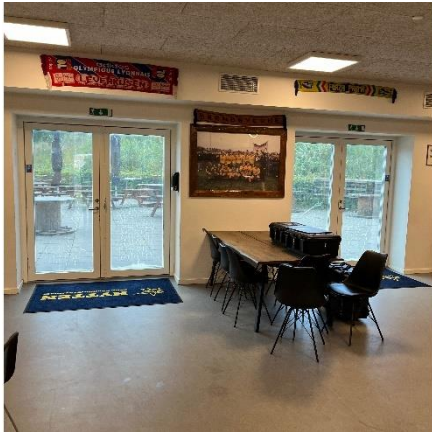
Linoleumsgulve i forsamling

Gulv er i god stand.

| Aktivitet på bygningsdel | Ved.type | Prioritet | Int.val, år | Første år | Omkostning |
|---|---|---|---|---|---|
| Linoleumsgulve i forsamlingsrum og på kontorer skiftes iht. forventede levetider ca. 100 m <sup>2</sup> | Opret. | Normal | 20 | 2038 | 99.000 |

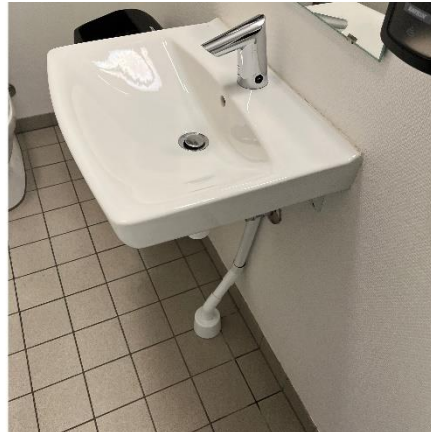
Klinkegulv på toilet

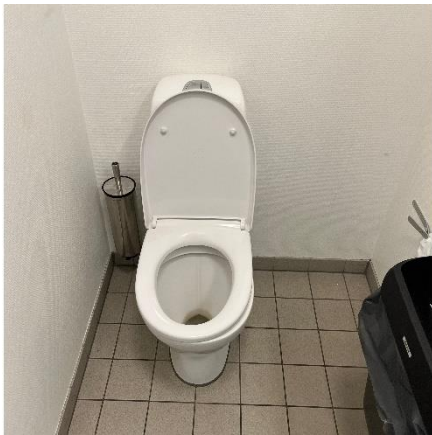
Toiletter med to-skyl

Toiletkerner fremstår i god stand og vurderes at fungere tilfredsstillende uden synlige fejl eller driftsmæssige udfordringer.

| Aktivitet på bygningsdel | Ved.type | Prioritet | Int.val, år | Første år | Omkostning |
|---|---|---|---|---|---|
| Toilet, håndvask mm. udskiftes til nye iht. forventede levetider ud | Opret. | Normal | 15 | 2033 | 99.000 |

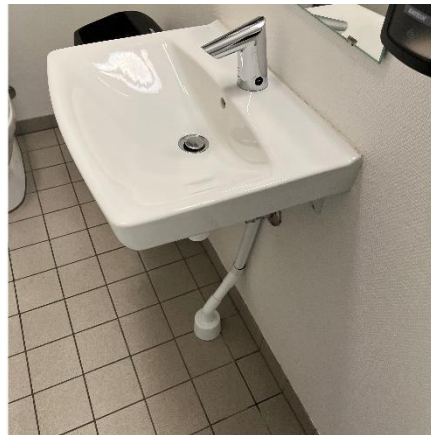
Berøringsfrie håndvaskarmaturer

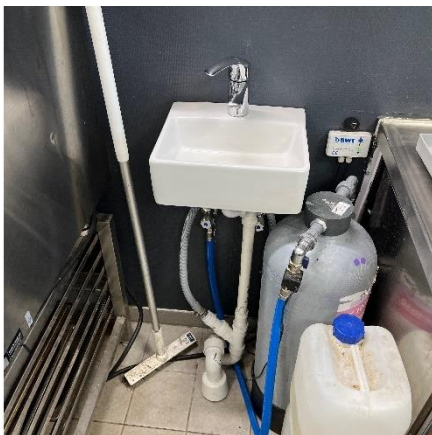
Håndvask i køkken med et-greb

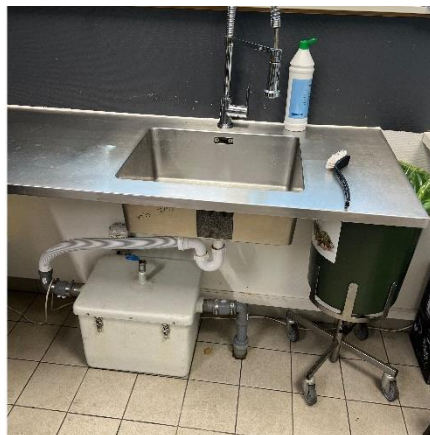
Fedtudskiller under køkkenvask

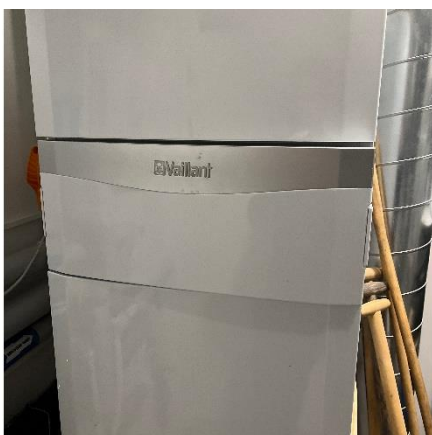
Varmepumpe placeret i teknikrum

Varmeanlæg er vurderet i god og funktionel stand.

| Aktivitet på bygningsdel | Ved.type | Prioritet | Int.val, år | Første år | Omkostning |
|---|---|---|---|---|---|
| Luft til vand varmepumpe udskiftes iht. forventet teknisk levetid eller ved udløb af anvendt kølemiddel | Opret. | Normal | 20 | 2038 | 220.000 |

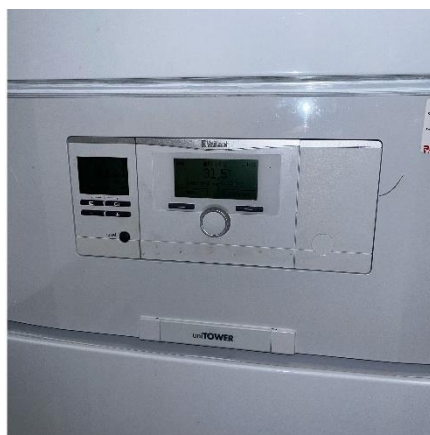
Vejrkompareret styring

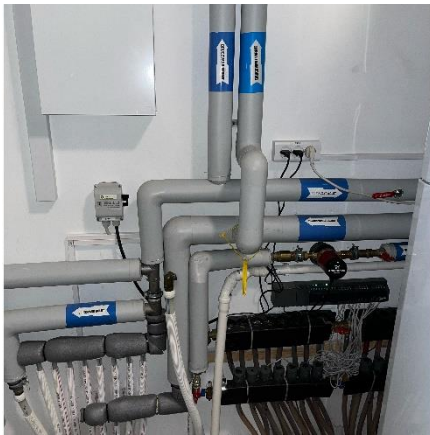
Brugsvandsrør i teknikrum

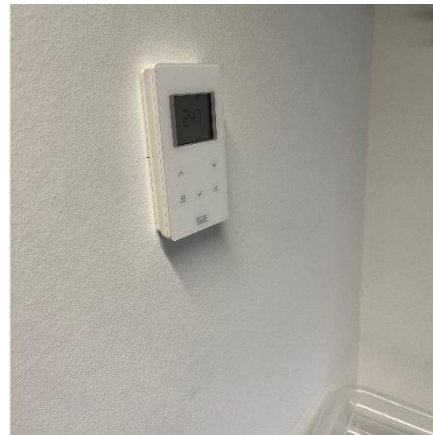
Gulvvarme termostat

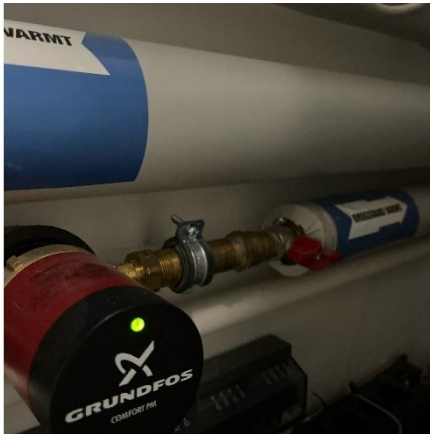
Cirkulationspumpe

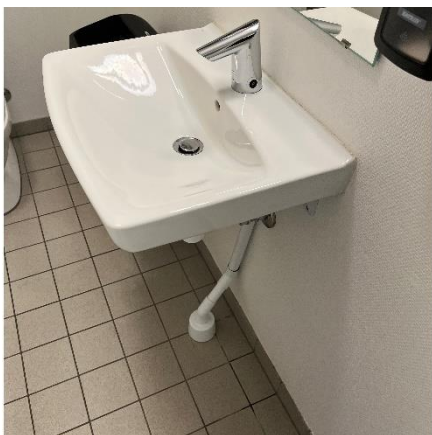
Afløbsrør i plast på toilet

Afløbsinstallationen virker at være i god stand, men vurderingen er kun baseret på de dele, der kunne ses ved gennemgangen.

| Aktivitet på bygningsdel | Ved.type | Prioritet | Int.val, år | Første år | Omkostning |
|---|---|---|---|---|---|
| Forventede udskiftninger på afløbsinstallation i bygningen, anslået baseret på installationens alder. | Opret. | Normal | 25 | 2043 | 17.000 |

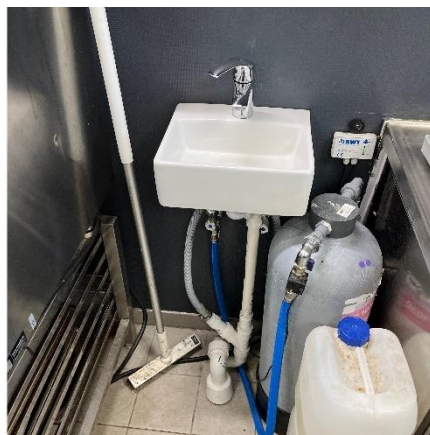
Afløbsrør i plast i køkken

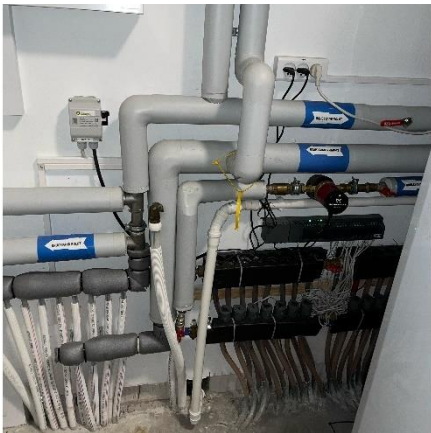
Brugsvands- og gulvvarme rør

Installationen vurderes i god stand.

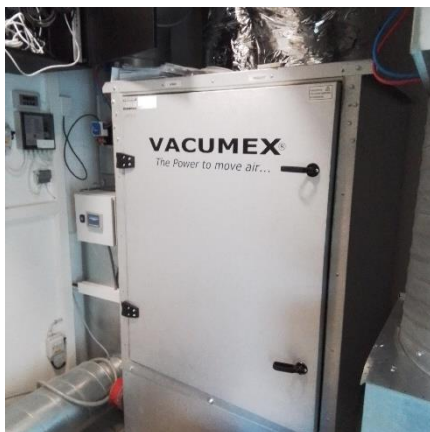
Ventilationsanlæg i teknikum

Ventilationsanlæg vurderes at være i god stand. Emhætte og filtre fremstår i rimelig stand.

| Aktivitet på bygningsdel | Ved.type | Prioritet | Int.val, år | Første år | Omkostning |
|---|---|---|---|---|---|
| Ventilationsanlæg skiftes til nyt iht. forventede levetider | Opret. | Normal | 20 | 2038 | 165.000 |

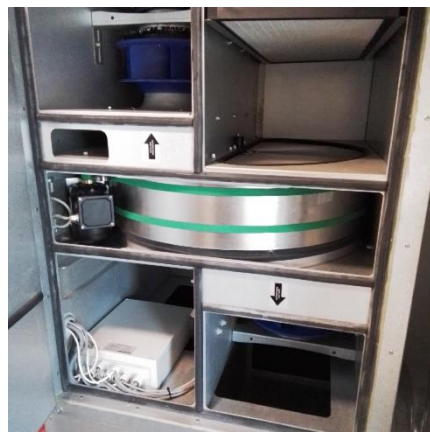
Roterende veksler i anlæg

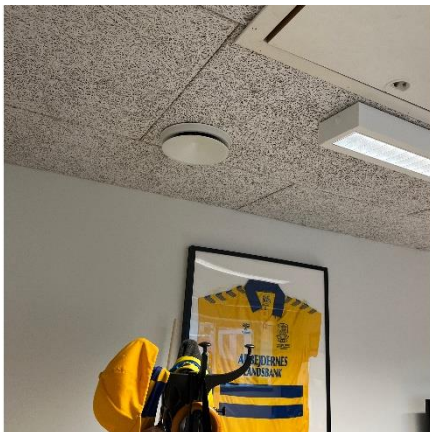
Indblæsningsarmatur på kontor

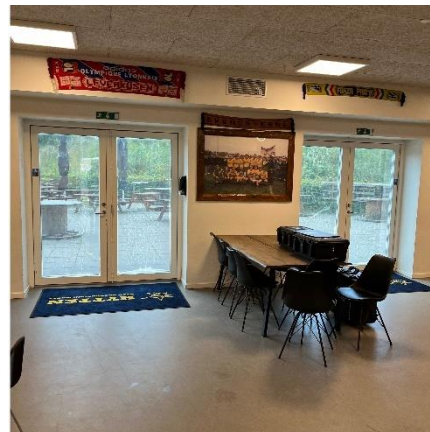
Armaturer i forsamlingsrum

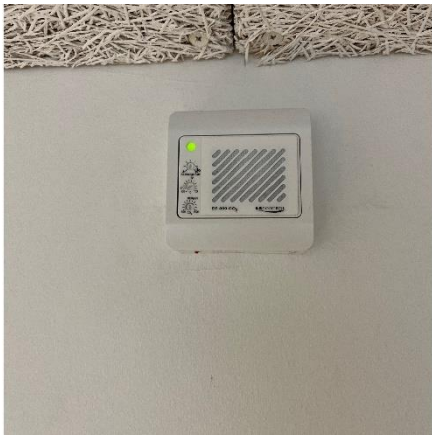
CO<sub>2</sub> - og temperaturføler

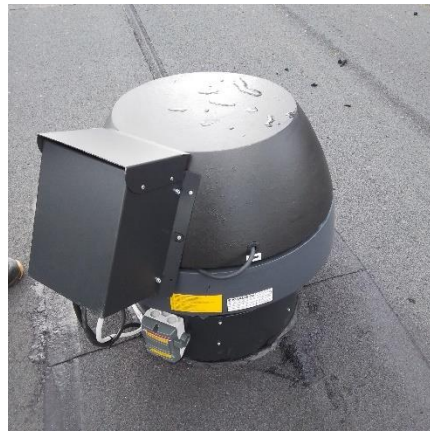
Tagventilator køkken, emfang

Regelmæssig rengøring af emhætte og filtre anbefales for at sikre effektiv udsugning og forebygge ophobning af fedt.

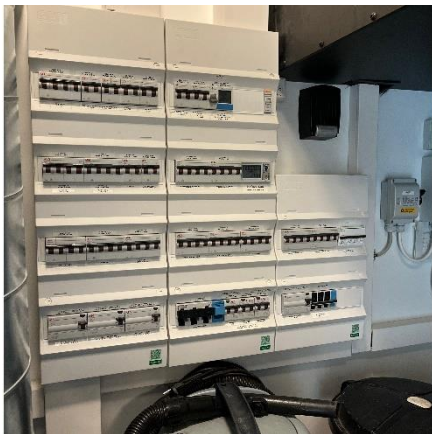
Tavleinstallation

Tavler og belysning er i god stand.

| Aktivitet på bygningsdel | Ved.type | Prioritet | Int.val, år | Første år | Omkostning |
|---|---|---|---|---|---|
| Ny eltavle samt materiel iht. forventede levetider | Opret. | Normal | 30 | 2048 | 66.000 |

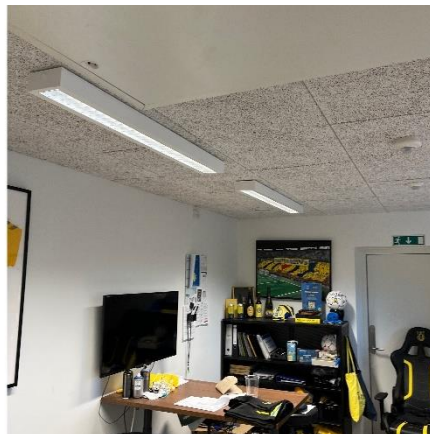
LED belysning på kontor

| Aktivitet på bygningsdel | Ved.type | Prioritet | Int.val, år | Første år | Omkostning |
|---|---|---|---|---|---|
| Belysningsanlæg indvendigt skiftes til nyt iht. forventede levetider | Opret. | Normal | 15 | 2033 | 110.000 |

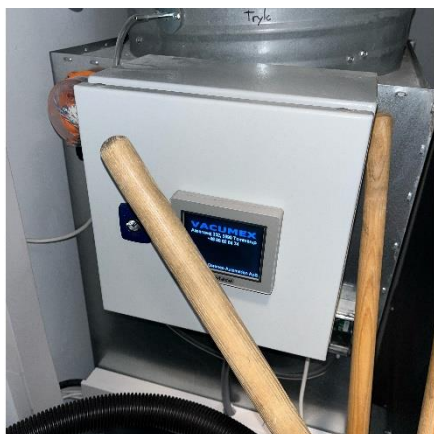
Automatik styring til ventilationsanlæg

Automatik er i god stand.

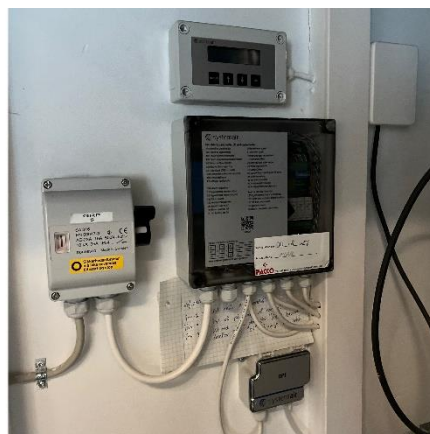
Brandsikringsautomatik

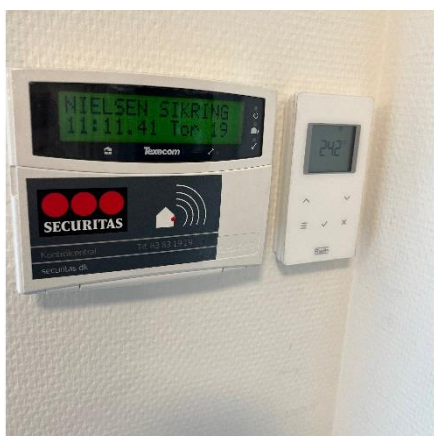
Indbrudsalarm

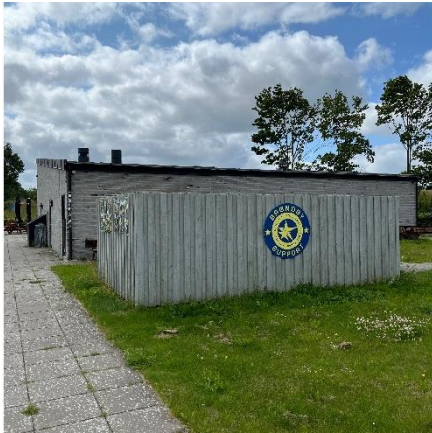
Affaldsø

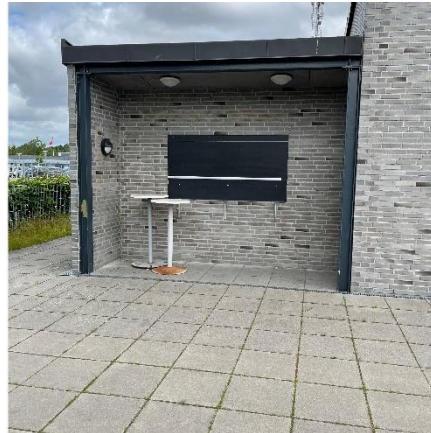
Udekøkken
