## Tilstandsvurdering og energiscreening

Lindelund  
Gillesager 260, 2605 Brøndby

11. juli 2025

Udarbejdet af: Christian Rasmussen, Thomas Brøndum, Martin Fester  
Kontrolleret af: Christian Lundstrøm / Nikolaj Klein  
Dato: 11.07.2025  
Version: 1  
Projekt nr.: 1024991, Tilstandsvurdering og energiscreening  
Kommunale ejendomme i Brøndby kommune

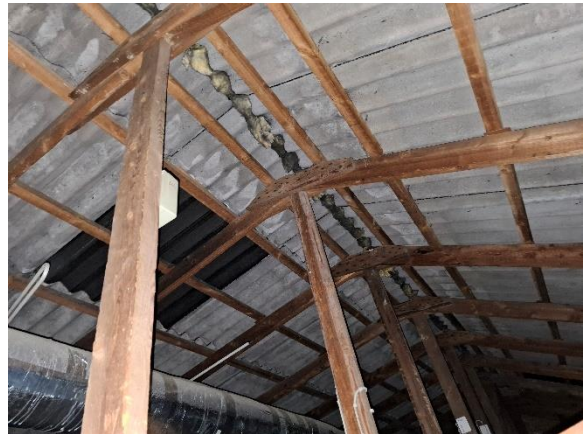
Bølgeeternit tag

Tagplader er ved tilsynet slidt men uden mangler. Der er enkelte lapninger og udskiftninger pga. montering af ventilationshætter. Der er løbende foretaget mindre udskiftninger på grund af skader. Tagrender og nedløb er med bagfald og utætheder. Udhængsbrædder er løse og med afskallende maling. Vindskeder er med afskallende maling.

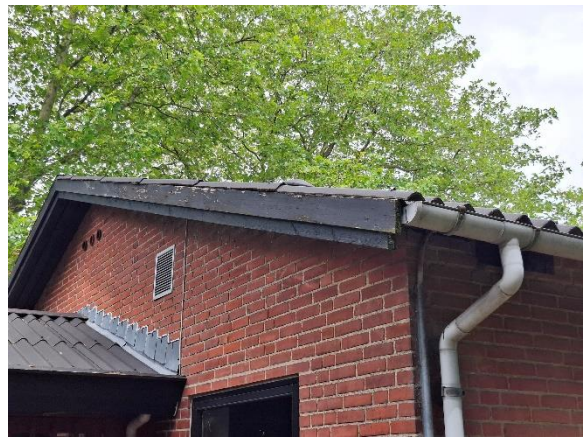
Udhængsbrædder nedfaldet og med fuglerede et enkelt sted.

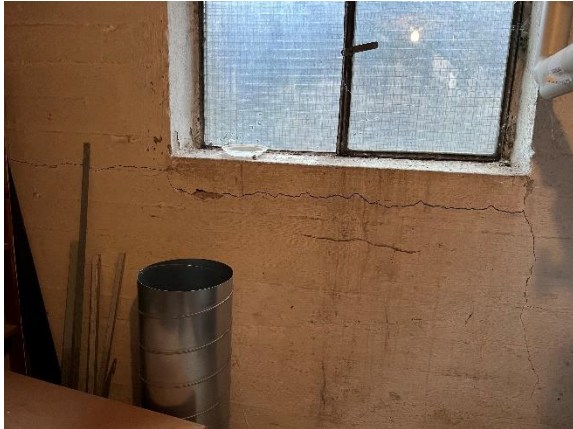
Revner i fundamentet under vinduer

I ventilationsrummet er der større revne under vinduet.

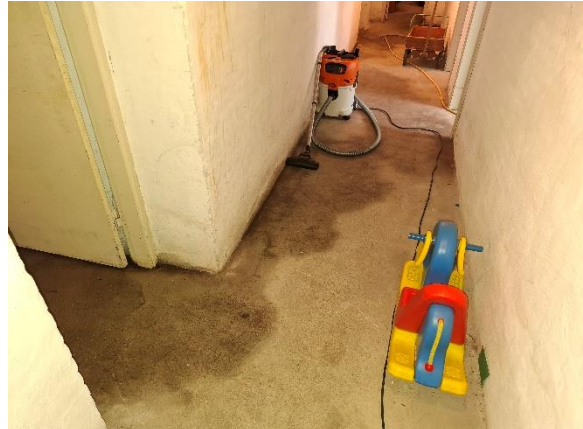
Vand i kælderen

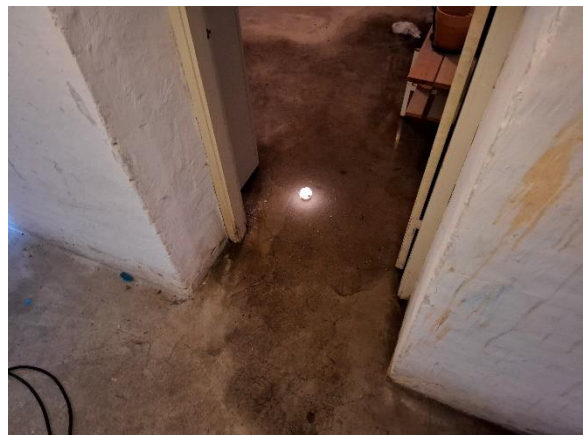
Vand i kælderen

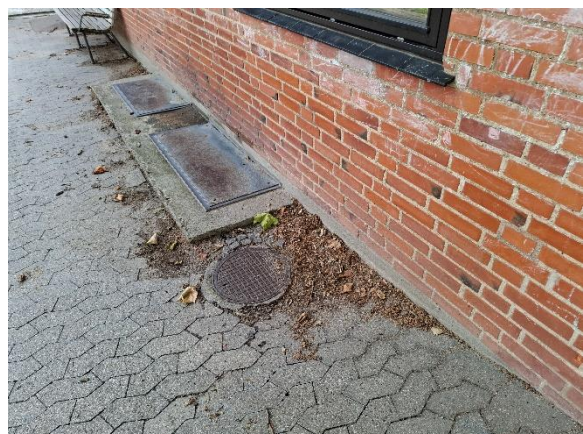
Blade og skidt i lavning mod kælderydervæg og lyskasser

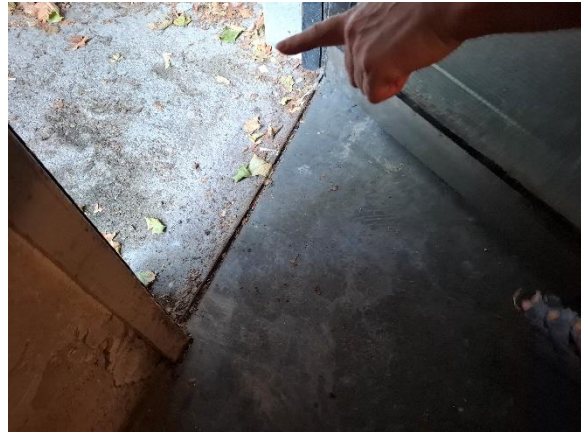
Vand trænger ind gennem kælderdoor til rampe på bygningens østside.

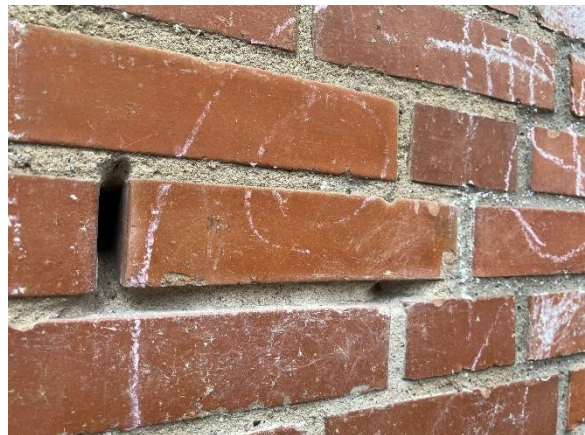
Enkelte fuger er kradset ud.

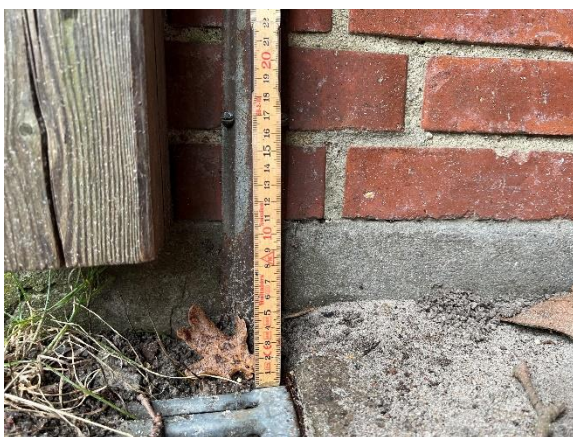
5cm til terrænet

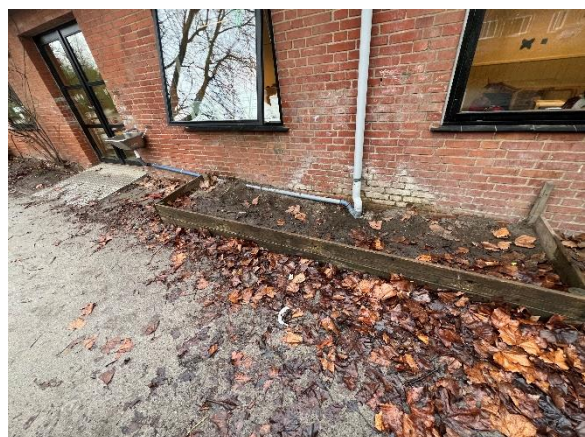
Terrænet er over fundamentet algevækst på teglstenen

Teglstenene fremstår i god stand, dog med enkelte mindre skader og spor af slid, som det ses på nærbilledet. Fuger mangler enkelte steder. Flere steder er facademurværk ført helt til terræn og der er blomsterkasser op mod murværket. Disse steder er murværket opfugtet. Enkelte sten er porøse og krakelerer i overfladen.

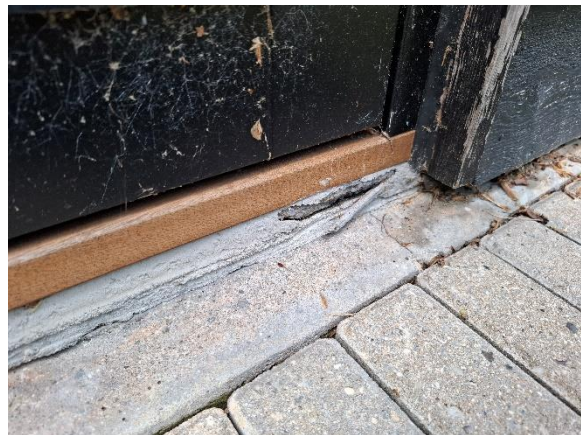
Mangelfuld fuge under dør mod øst.

| Aktivitet på bygningsdel | Ved.type | Prioritet | Int.val, år | Første år | Omkostning |
|---|---|---|---|---|---|
| Udbedring af mangelfuld fuge under dør i bygning 5 mod øst. | Opret. | Høj | Engangs | 2026 | 15.000 |

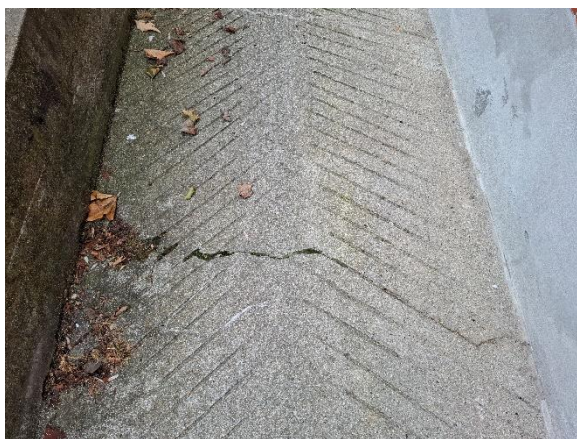
Rampe ned til kælder er med revner på tværs

| Aktivitet på bygningsdel | Ved.type | Prioritet | Int.val, år | Første år | Omkostning |
|---|---|---|---|---|---|
| Betonrampe og kælderhals, udbedring af betonskader samt renovering af membraner. Fritlægning af beton og fornyelse af membraner. Reparation af betonskader efterfølgende. | Opret. | Middel | Engangs | 2029 | 165.000 |

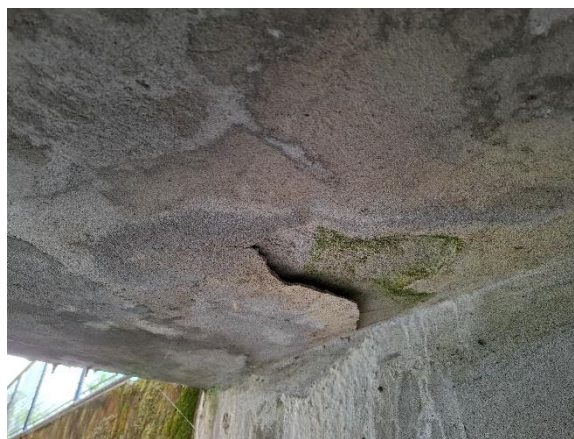
Fugt skader på dæk over kælderhals. salpeterudtræk i beton.

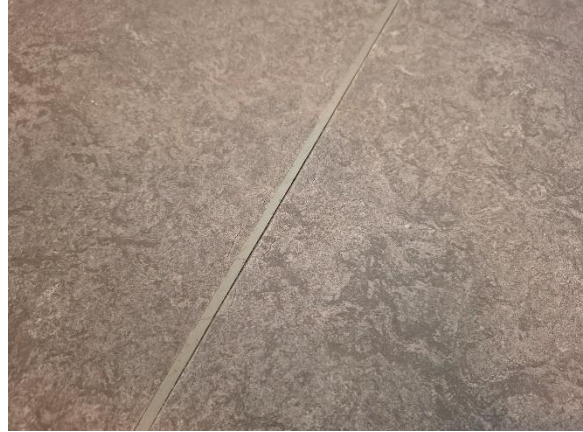
Svejsefuge er gået op

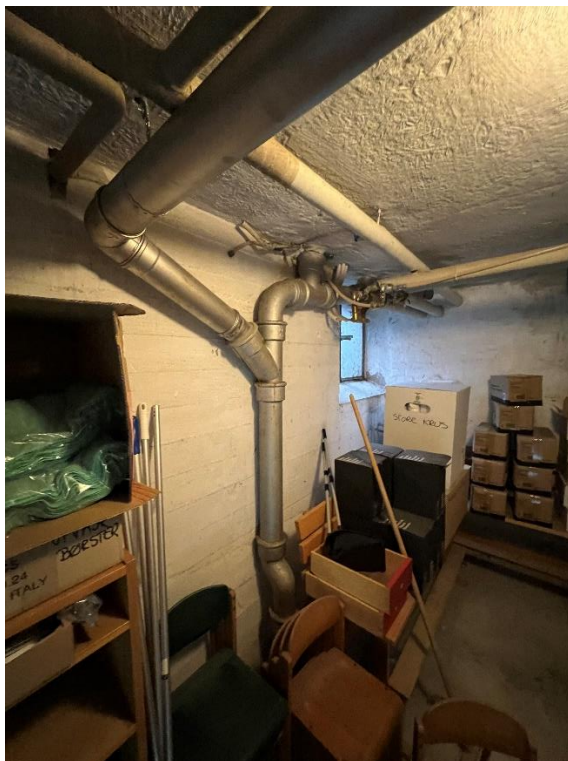
Støbejernsrør med blyholdig maling.

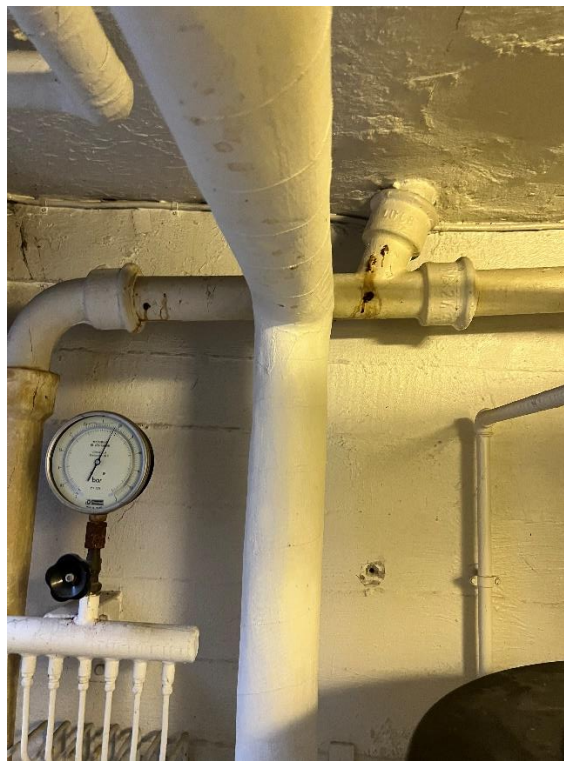
Oprindelig faldstamme med tæring.

| Aktivitet på bygningsdel | Ved.type | Prioritet | Int.val, år | Første år | Omkostning |
|---|---|---|---|---|---|
| Der er udvendige tegn på tæring, rusttuer m.v. og evt. tidligere reparationer på støbejernsafløb. De nedslidte stykker fjernes og erstattes af nye. | Opret. | Middel | Engangs | 2026 | 165.000 |

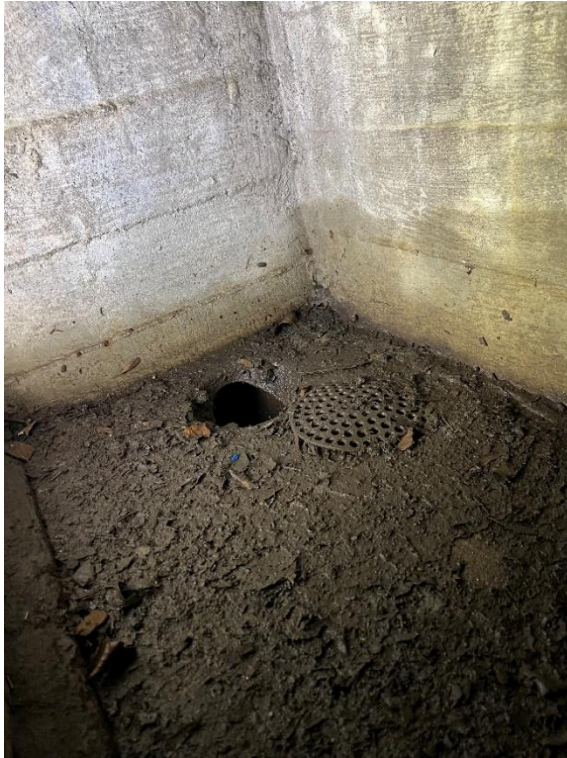
Stoppet afløb.

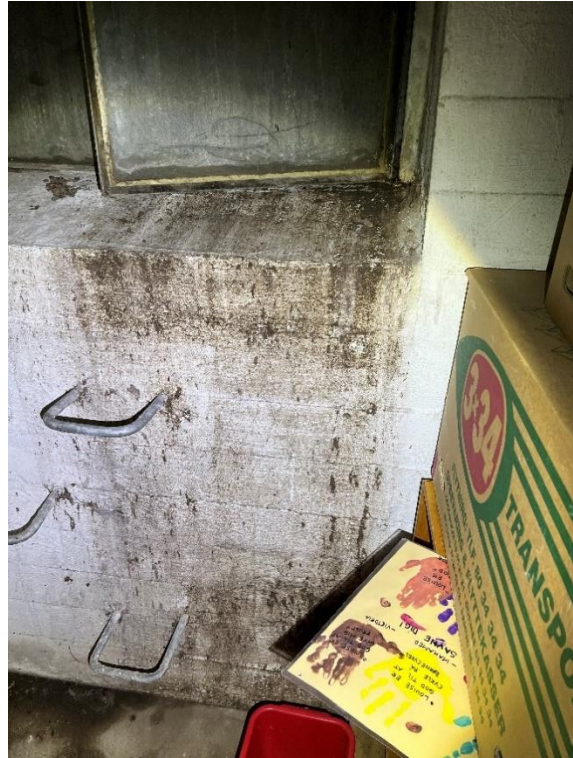
Vandindtrængning fra lyskasse, grundet stoppet afløb.

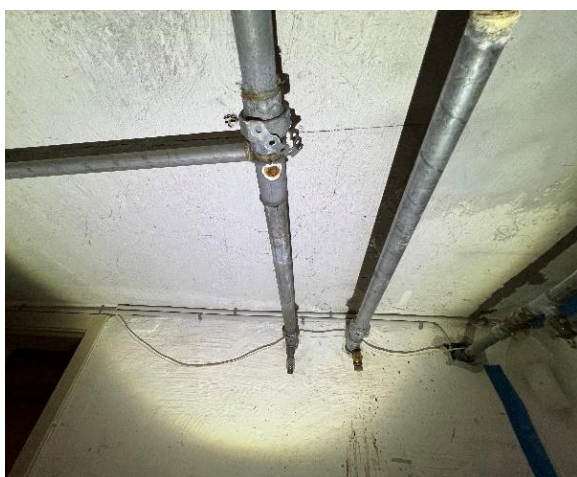
Tæring på galvaniseret stålør.

Vandinstallationer fremstår generelt i acceptable stand, der er nogle små tæring på rør rundt omkring, og fremtidig udskiftning skal planlægges da flere gennemtæring, mindre vandskader m.v. kan

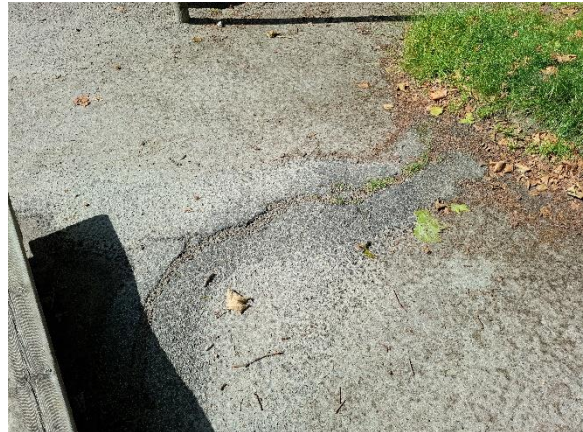
Beskadiget asfaltbelægning på legeplads

Asfaltbelægninger er med revnedannelser og krakeleret overflade både på legepladsen mod vest og adgangsvejen mod øst. Asfaltbelægninger vurderes at have en restlevetid på 5-10 år.

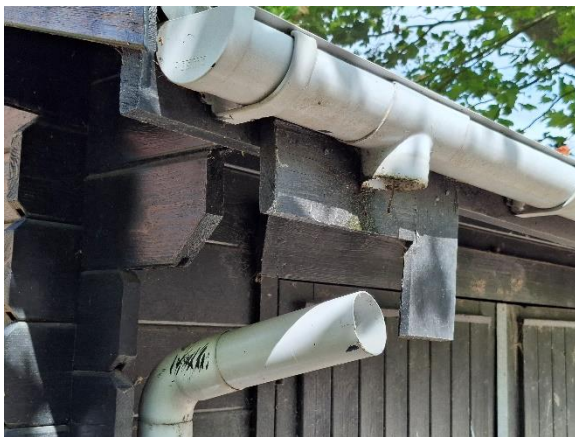
Defekt nedløb på skur, afvander direkte i jorden.

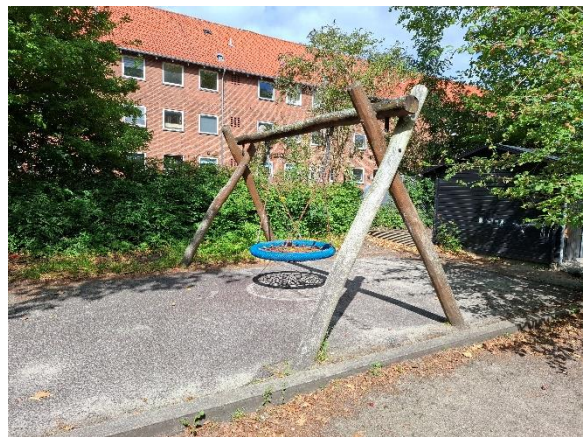
Legeplads elementer installeret med jordkontakt

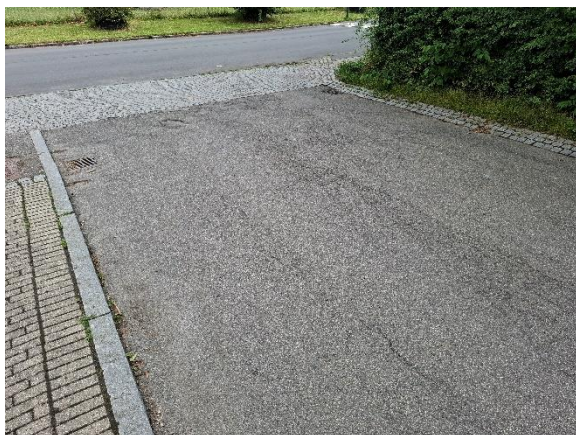
Asfaltbelægning mod øst

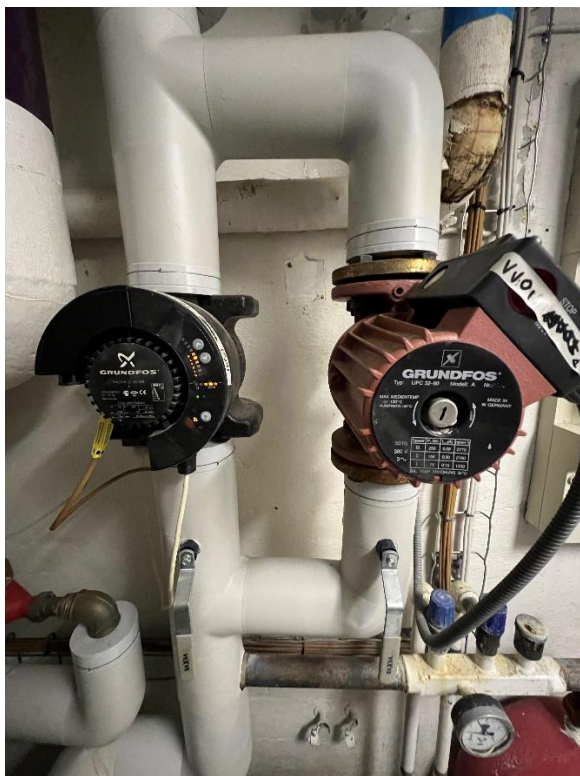
Gammel UPC pumpe, 250 W.
