## Tilstandsvurdering og energiscreening

Brøndby Strand Skole Indskoling  
Strandskolevej 300, 2660 Brøndby Strand

26. august 2025

Udarbejdet af: Christian Lundstrøm, Jacob Skov Christiansen og Martin Hinsch  
Kontrolleret af: Anders Rathje Kjær Lorentzen, Diana Georgeta Bratbo, Claudia Schulz  
Dato: 26.08.2025  
Version: 1  
Projekt nr.: 1024991, Tilstandsvurdering og energiscreening  
Kommunale ejendomme i Brøndby kommune

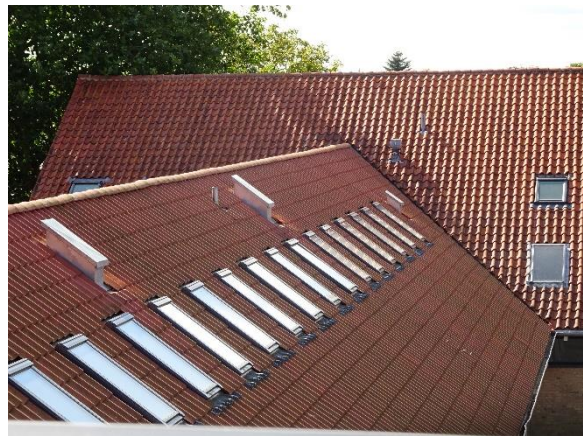
Renoveret tag på SFO

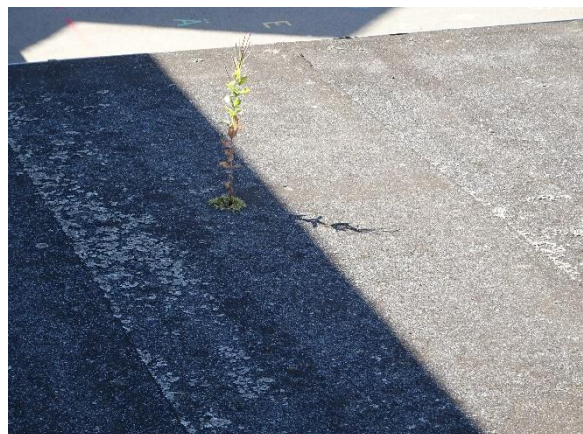
Tagpap på SFO-pavillon

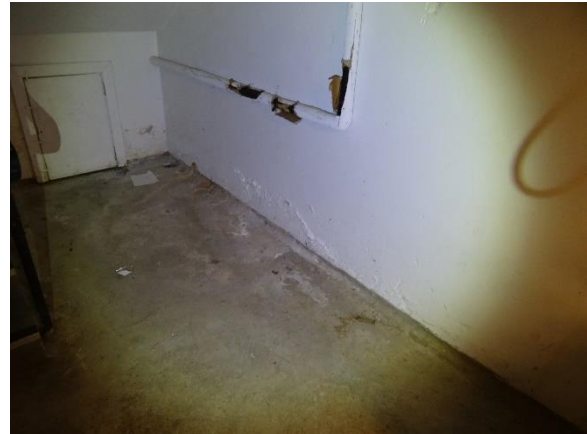
Kældergulv og væg af plade støbte beton, spor af opstigende fugt

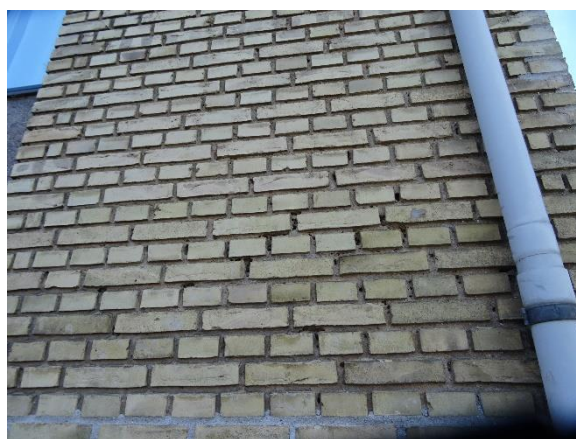
Slidte fuger i facade

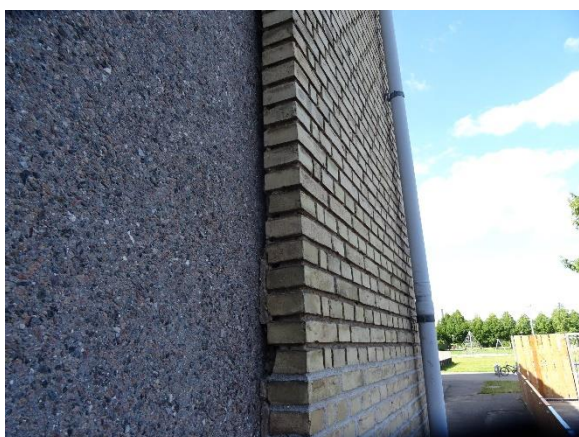
Facade mod nordvest, manglende fuger mellem tegl og element

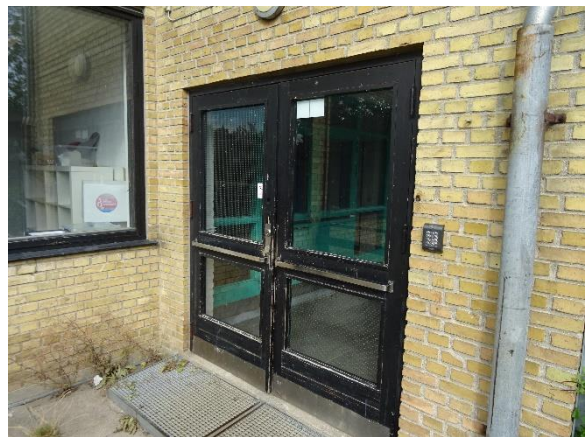
Ældre glasdør meget nedslidt i træet

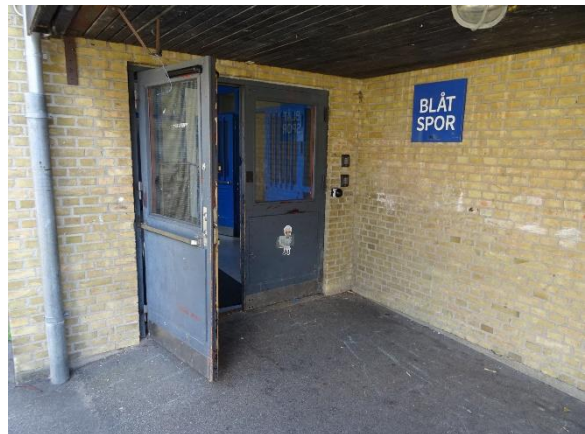
Ældre glasdør meget nedslidt i pladerne

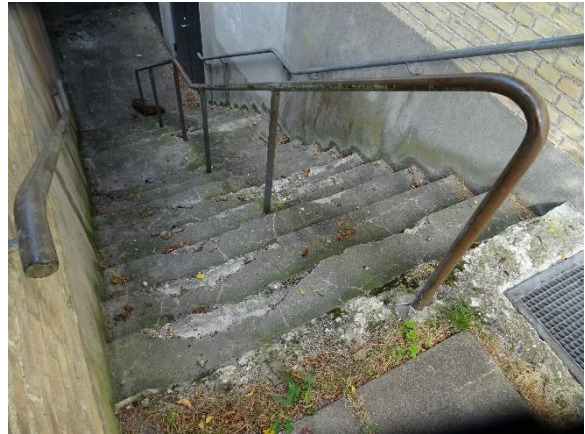
Betontrappe med mange skader mod vest

Flere udvendige kældertrapper er meget slidte med så omfattende betonskader på trinnene at der er faldrisiko. Særligt kældertrappe på vestsiden af rødt spor har slidte trin. Ellers ses mere almindelige betonskader som kalkudfældning og revner fra fugtindtrængning i betonen. Men generelt skal der snarest udbedres betonskader på udvendige trapper.

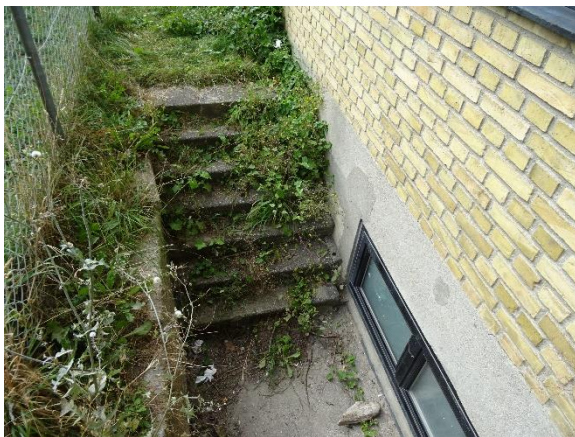
Overgroet kældertrappe

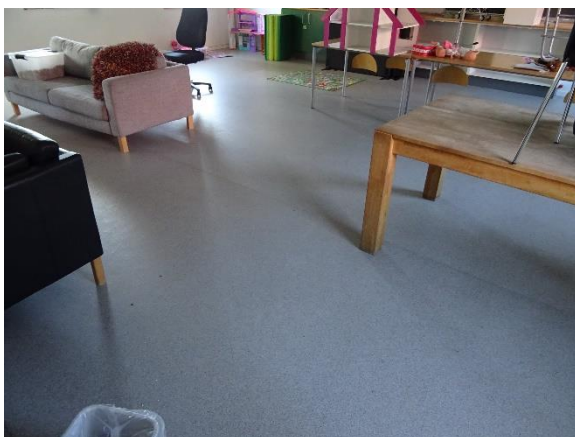
Revnet svejsning i linoleums gulv

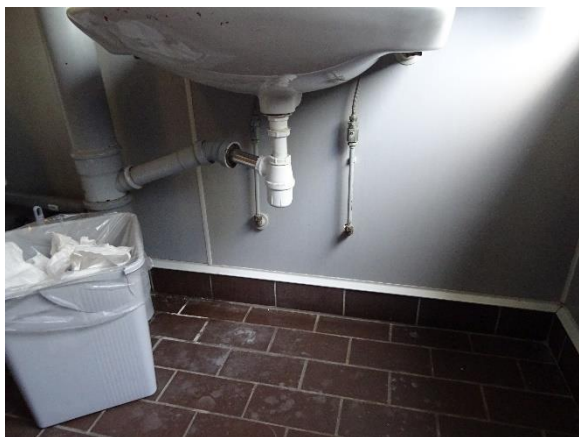
Tæring i faldstamme samling.

Interimistiske lappeløsninger mange steder

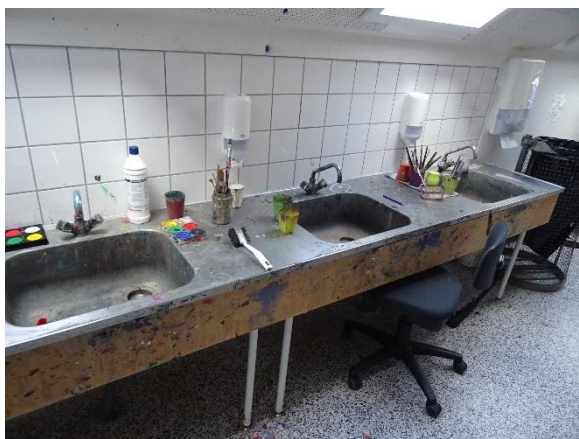
Afløbsrør siddende under borde hvor børn sidder. Risikerer at blive sparket i stykker og mangler mekanisk beskyttelse

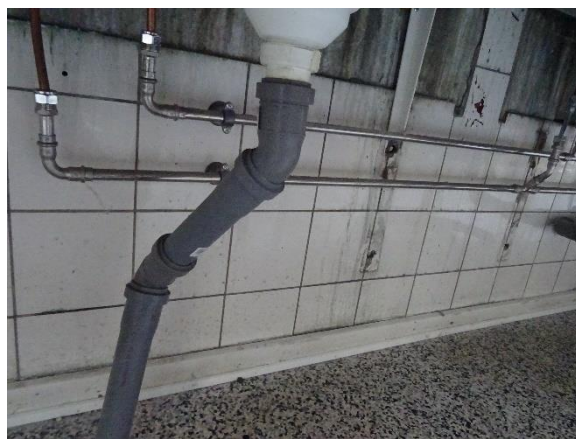
Anekdotisk beretning fra vedligeholdelses personale kunne berette om hyppige nedbrud

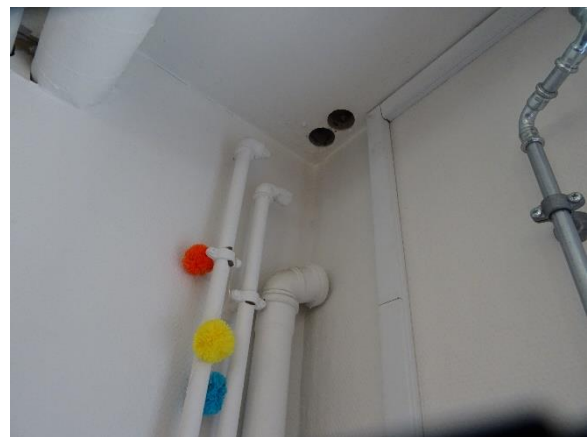
Afblændet vandrør i toiletrum

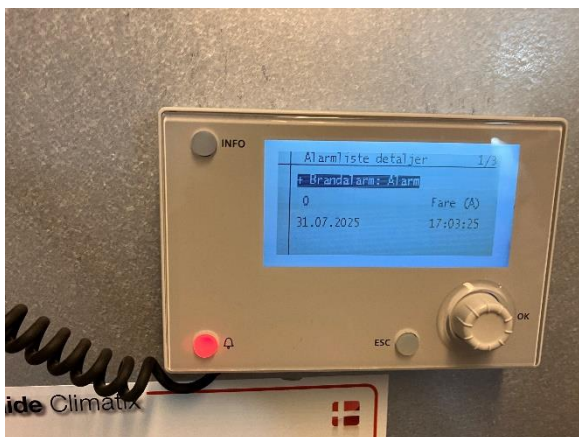
Brandalarm ikke nulstillet hvorfor flere anlæg stod lukket ned og havde været det længe ud fra filtre.

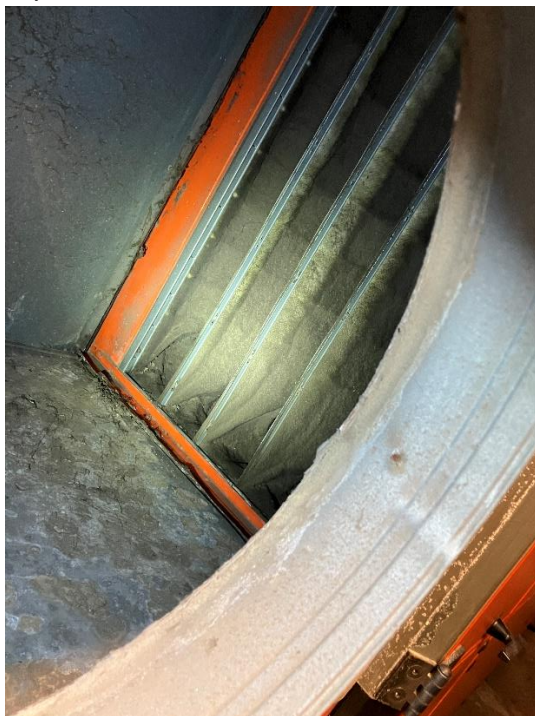
Indsugningsfiltre ikke skiftet

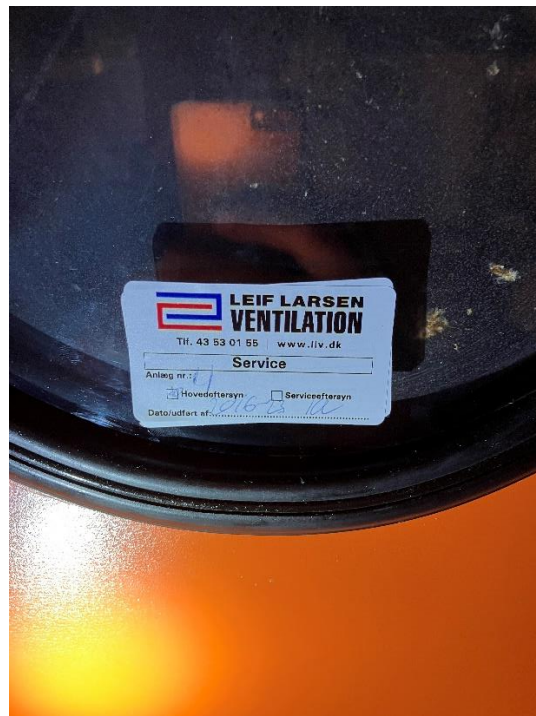
Hovedeftersyn i 2016 – Umiddelbart ingen senere service mærker

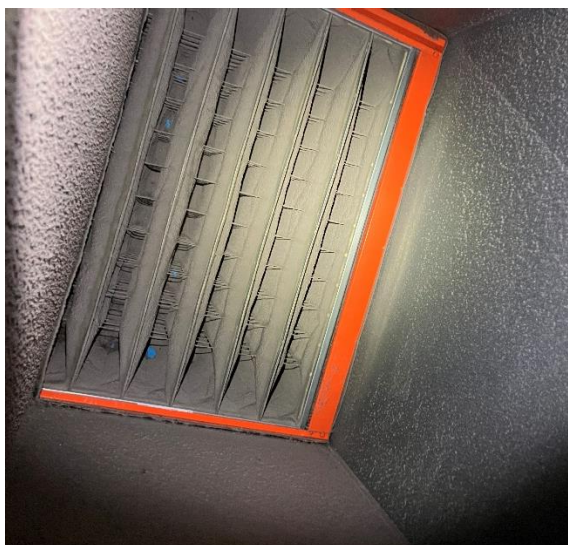
Udsugningsfiltre ikke skiftet – kanal helt lodden

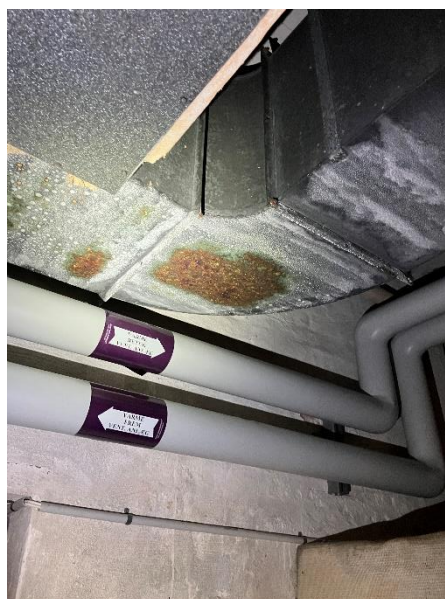
Tæring på ventilationskanal i kemi oplag.

| Aktivitet på bygningsdel | Ved.type | Prioritet | Int.val, år | Første år | Omkostning |
|---|---|---|---|---|---|
| Svømmebadsteknik udsugning fra kemirum skiftes inkl. reparation/udskiftning af kanaler med skader | Opret. | Normal | 20 | 2039 | 50.000 |

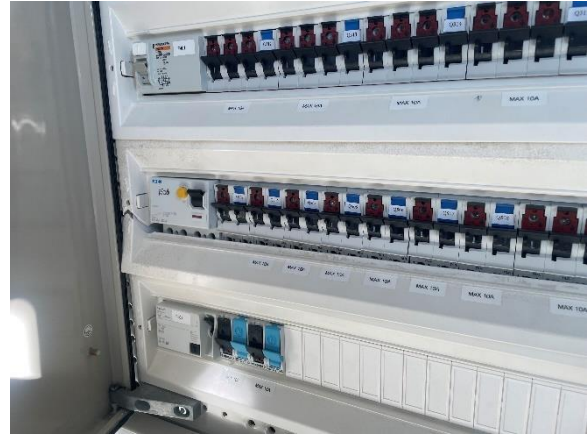
Ødelagt tavlefelts afdækning.

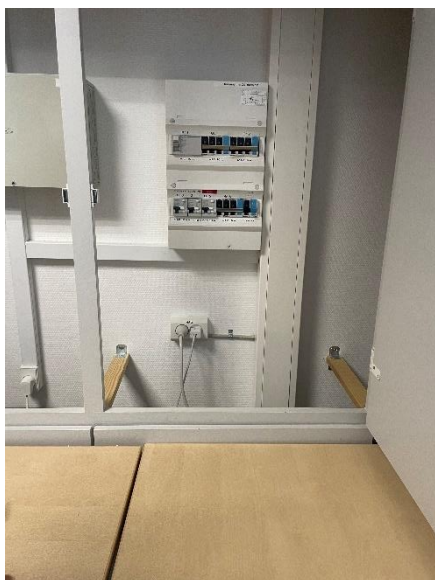
Sektionstavle i skab der er blokeret af border.

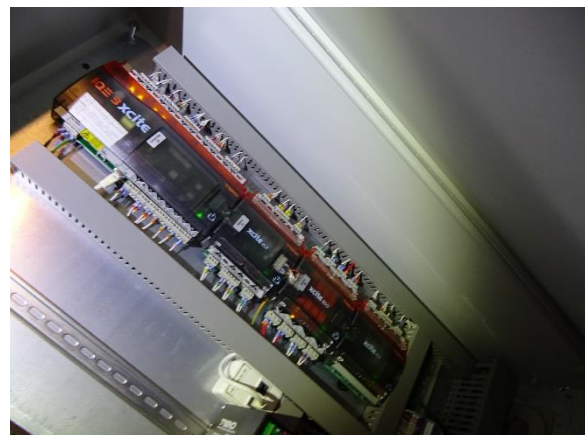
Trend controller på loft over lærerværelse. U hensigtsmæssig placering.
