## Tilstandsvurdering og energiscreening

Glentemosen  
Glentemosen 1 og 5, 2605 Brøndby

27. august 2025

Udarbejdet af: Martin Fester og Jacob Skov Christiansen  
Kontrolleret af: NIKL  
Dato: 27.08.2025  
Version: 1  
Projekt nr.: 1024991, Tilstandsvurdering og energiscreening  
Kommunale ejendomme i Brøndby kommune

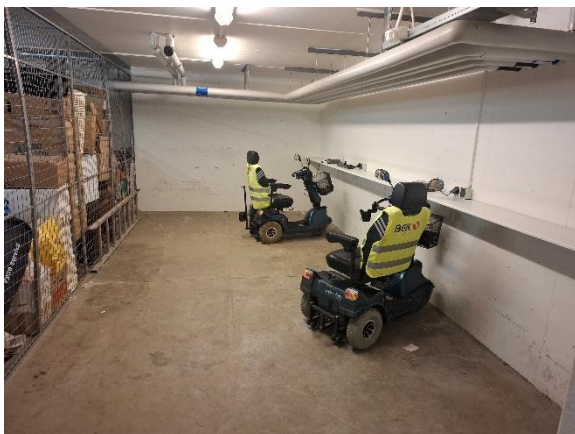
GM 1 – Revne i kældergulv

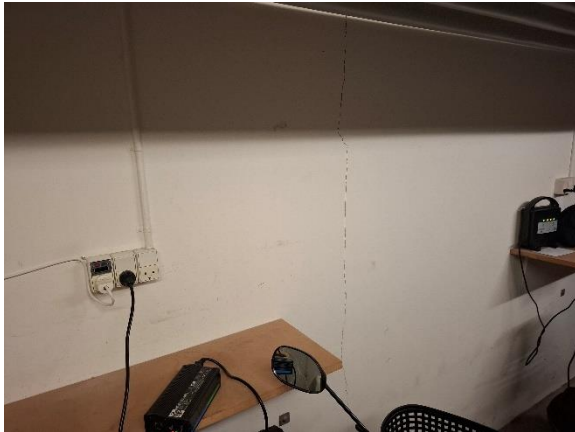
GM 1 – Revne i kældervæg

Kælderydervægge er generelt uden mangler. Indervægge har en del lodrette revner. Det oplyses at disse er fremkommet efter etableringen af kontorlokaler i stueetagen hvor tre lejligheder blev lagt sammen ved hultagning i lejlighedsskel. Det oplyses at der ligeledes er konstateret sætningsrevner i lejlighederne over kontorlokalet. I alt 2 lejlighedsskel er berørt. Det anbefales at holde øje med om revnerne udvikler sig sammen med vurdering af forholdet af statiker.

| Aktivitet på bygningsdel | Ved.type | Prioritet | Int.val, år | Første år | Omkostning |
|---|---|---|---|---|---|
| GM1 – Undersøgelse af revner i kældervægge og lejlighedsskel ved kontorlokale | Opret. | Høj | Engangs | 2026 | 55.000 |

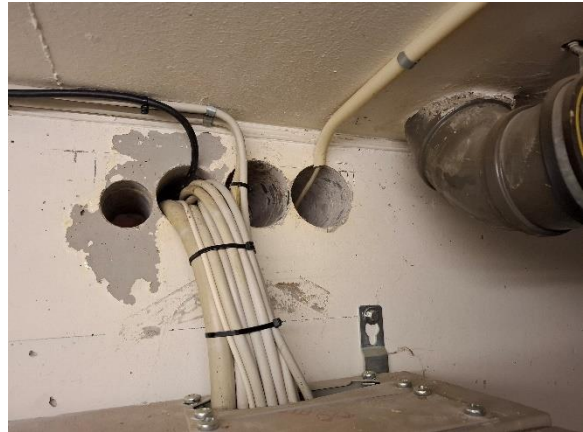
GM 1 – Revne i kældervæg

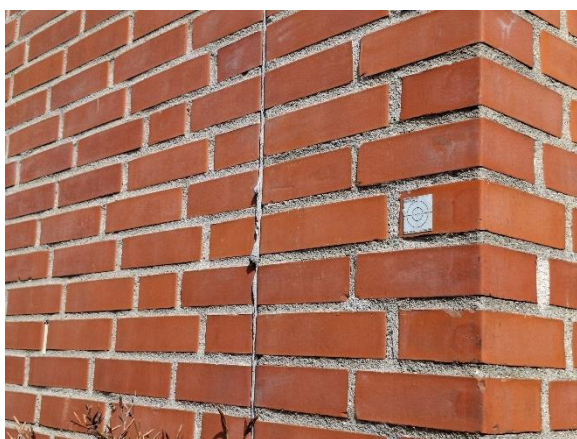
GM 1 – Revnet murværkshjørne

Murværkshjørner mellem blokkene ved indgangspartier mod syd er revnet med knækkede sten. Årsagen til dette er oftest at binderne er placeret for tæt på hjørnet og/eller manglende glidelag. Hjørnerne skal udbedres.

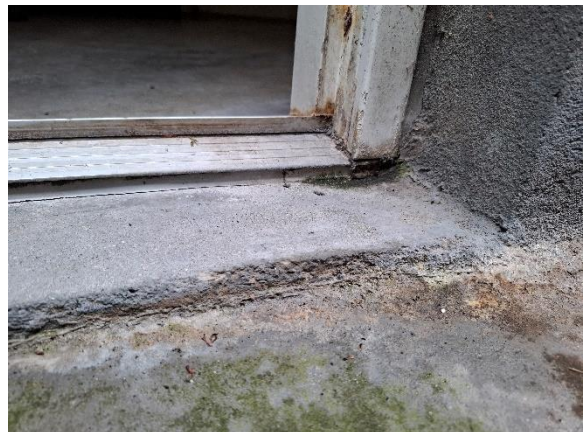
GM 1 – Skydedør til svalegang lukker ikke helt

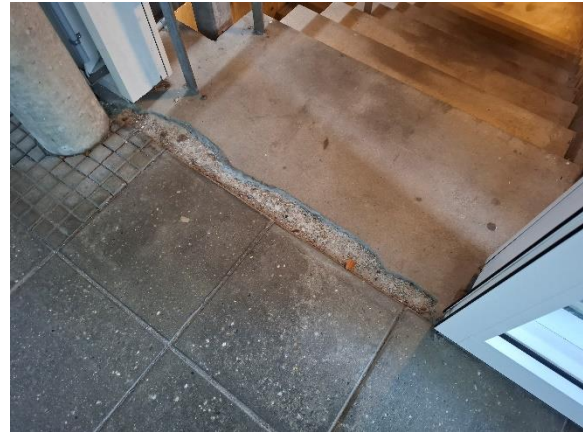
GM 1 – Betontrappe til kælder er med afskallende beton ved skydedør

| Aktivitet på bygningsdel | Ved.type | Prioritet | Int.val, år | Første år | Omkostning |
|---|---|---|---|---|---|
| GM 1 – Udbedring af betonskade i stueplan i trappetårn | Opret. | Normal | Engangs | 2026 | 25.000 |

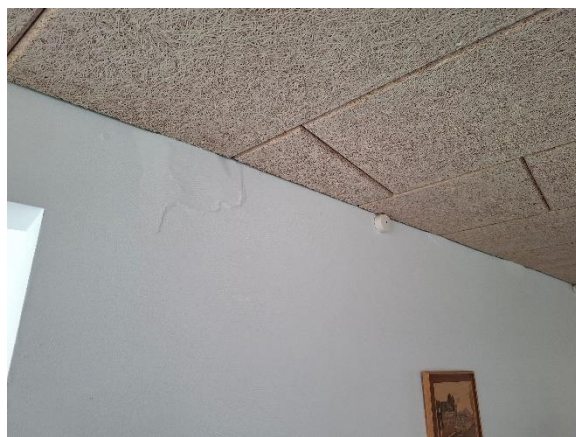
GM 5 – Loft i fælles opholdsrum. Der er udposninger i tapet på vægge flere steder umiddelbart under loft. Forholdet bør undersøges nærmere.

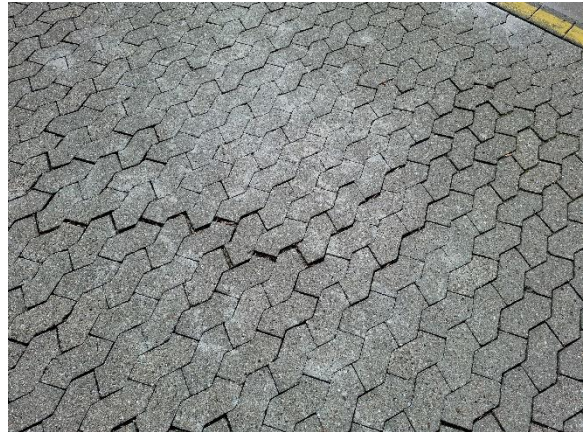
FS-sten ligger ujævnt enkelte steder

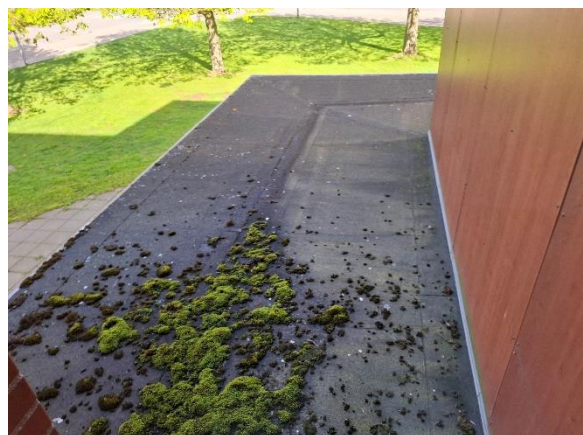
Mosbegrøninger på cykelskur
