## Tilstandsvurdering og energiscreening

Vesterled  
Østervang 11, 2605 Brøndby

02. april 2025

Udarbejdet af: Jacob Skov Christiansen  
Kontrolleret af: Christian Lundstrøm  
Dato: 02.03.2025  
Version: 1  
Projekt nr.: 1024991, Tilstandsvurdering og energiscreening  
Kommunale ejendomme i Brøndby kommune

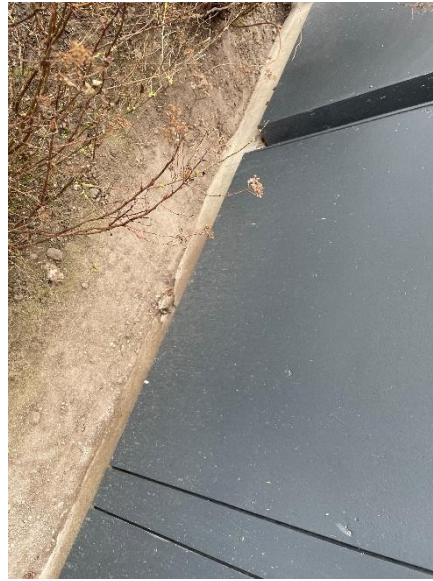
Skade på sokkelpuds, den oprindelige bygning

Sokkel på den ældre del af bygningen har skader og revner her og der, men i et mindre omfang. Acceptabel til dårlig stand.

Skader på soklen pudses op.

| Aktivitet på bygningsdel | Ved.type | Prioritet | Int.val, år | Første år | Omkostning |
|---|---|---|---|---|---|
| Reparation af sokkel revner og skader. Det er primært den ældre bygningsdel der har skader | Foreb. | Normal | Engangs | 2027 | 11.000 |

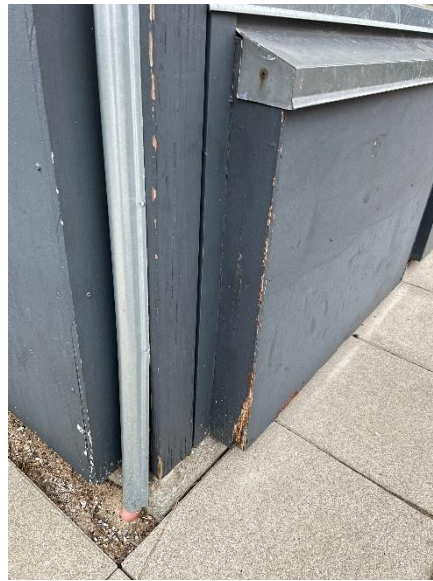
Flere slidskader på facaden.

Der er mange mindre slidskader på træværket af den gamle bygningsdel. Eternitfacader og træværk på den nyere bygning er mere velholdt for skader men er meget beskidte pga. vejr og brugeradfærd.

Det anbefales at der udføres en samlet malerbehandling på den oprindelige bygning samt fremtidig periodisk overfladebehandling af facader på bygningen, både nyere og ældre del. Eventuelt opsættes fendere hvor der opleves mange skader på facaden (dette er ikke prissat).

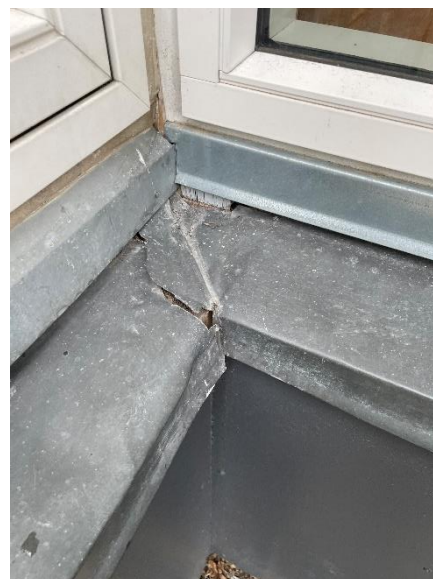
Skadet zink sålbænk på ældre bygning

Vinduer er i generel velholdt stand uden revner og skrammer på rammer og ruder. Zink sålbænk på den gamle del af bygningen har utætheder som kan give råd i træunderlaget.

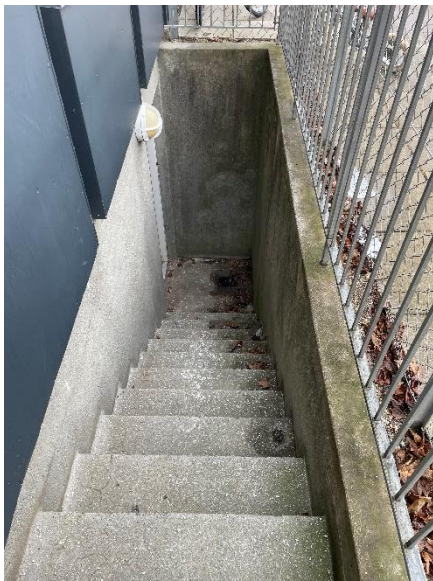
Trappe ned til kælderen

Trappe og tilknyttet rækværk viser ikke store tegn på skader, der er enkelte revner i trappen som kan pudses op.

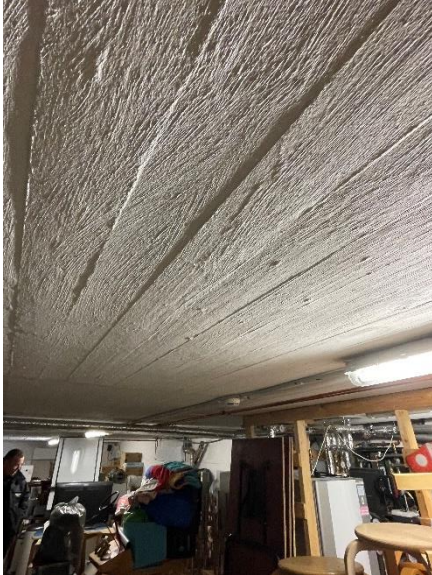
Loftet i kælderen mod stue, ældre bygning

Der er dele af loftet som personalet melder om er skadet af vand ved hård frost. Frostsprængning af vandrør?

Det undersøges nærmere om der er dele af loftet som skal udskiftes grundet omtalt vandskade ved frost.

| Aktivitet på bygningsdel | Ved.type | Prioritet | Int.val, år | Første år | Omkostning |
|---|---|---|---|---|---|
| Loftundersøgelser i den ældre bygning om omfang vandskader grundet frostspringte rør | Foreb. | Høj | Engangs | 2026 | 17.000 |

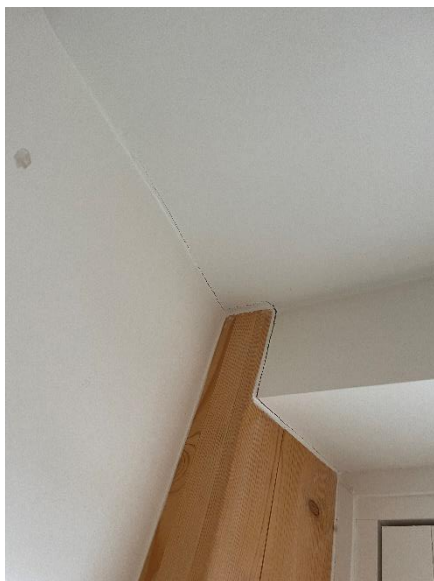
Revner i materialeovergange i den nyere bygning.

Der er en del revner i samlinger mellem materialer både i den nyere og ældre bygning. Dette er primært kosmetisk og vægge er ellers generelt pænt velholdte.

Der udføres reparationsarbejde af revner og skader på vægge i bygningen.

| Reparation af indvendige vægflader. Revner fuges, plade udskiftes samt genmaling af reparationsområde | Foreb. | Normal | Engangs | 2027 | 28.000 |

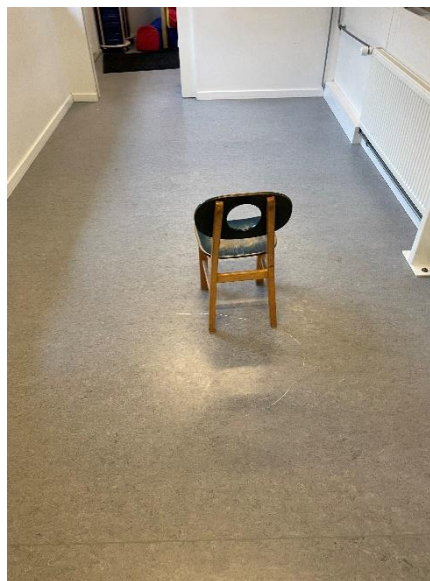
Eksempel på linoleumsgulv i ældre bygning

Gulv i den ældre bygning har tydeligt skader fra vandskader og har meget slitage. Svejsninger er slidt og stedvist manglende.

Det anbefales at skifte linoleumsgulvene i den ældre del af bygningen grundet de mange skader og slitage. Det vurderes ikke at være umagen værd at reparere svejsninger.

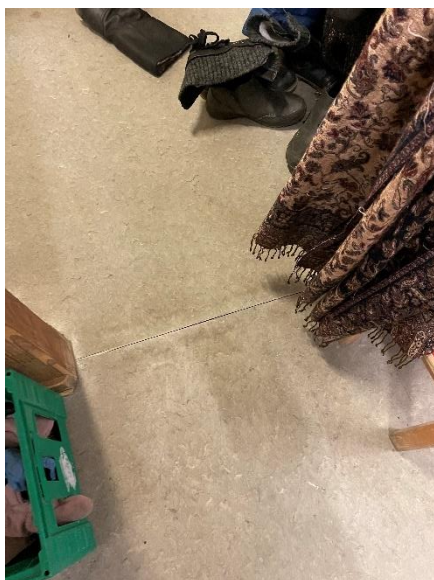
Svejsning i ældre bygning

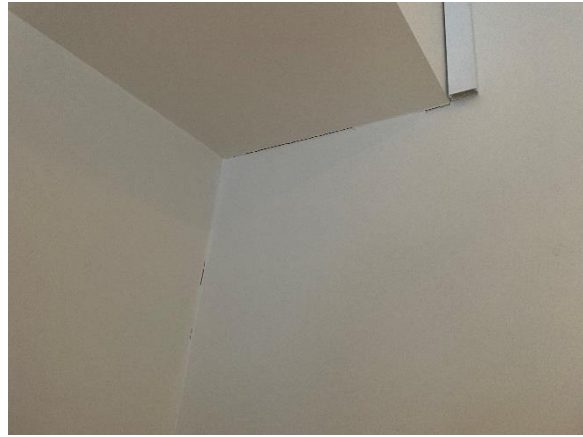
Revne i materialeovergang i den nyere bygning.

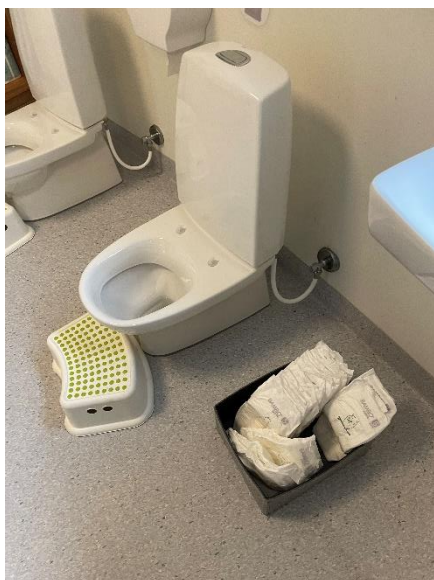
Børnetolet med to-skyl funktion. Toiletbræt mangler.

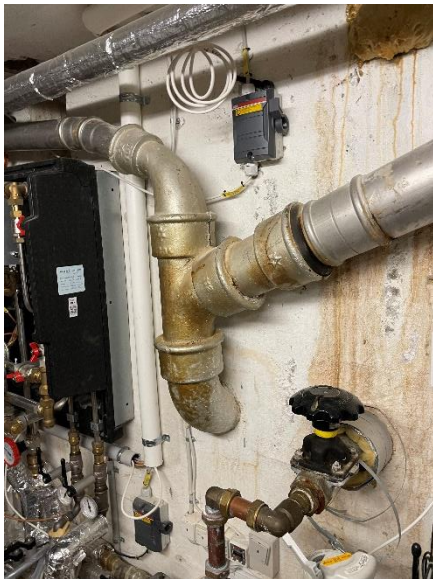
Faldstammer for afløb i kælder er udført i støbejern og vil erfaringsmæssigt være malet med blyholdig maling samt med risiko for bly i samlinger. Dele af afløbsinstallationen er skiftet til PVC eller rustfrit stål i forbindelse med renovering.

Blymalet faldstamme ved siden af varmecentral i kælder

Det anbefales at der monteres rist over afløb for vaskemaskine for at forhindre tilstopning og rotter. Resterende støbejernsfaldstammer skiftes ud fra forventet restlevetid selvom der ikke er synlige skader nu.

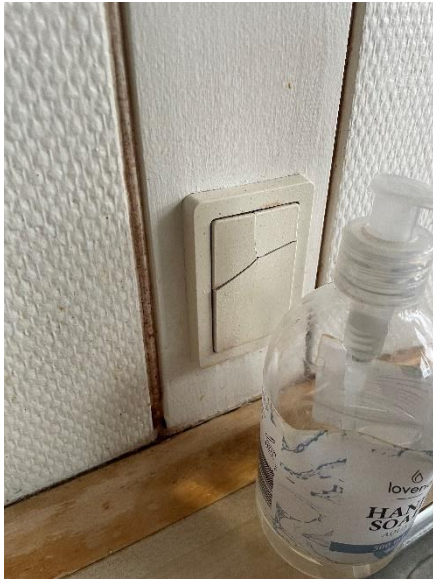
Knækket blænddæksel i den ældre del af bygningen

Elinstallationer er blandet aldersmæssigt alt efter hvor i bygningen man er. I den nyere del af bygningen fra 2017 er materiellet up to date, mens det i den ældre del af bygningen er blandet. Der er en del skadet el materiel i den gamle bygning.

Skadet materiel udskiftes.

| Aktivitet på bygningsdel | Ved.type | Prioritet | Int.val, år | Første år | Omkostning |
|---|---|---|---|---|---|
| El materiel (dåser, stikkontakter, afbryder osv) der er skadet eller i stykker skal udskiftes | | Middel | Engangs | 2028 | 17.000 |

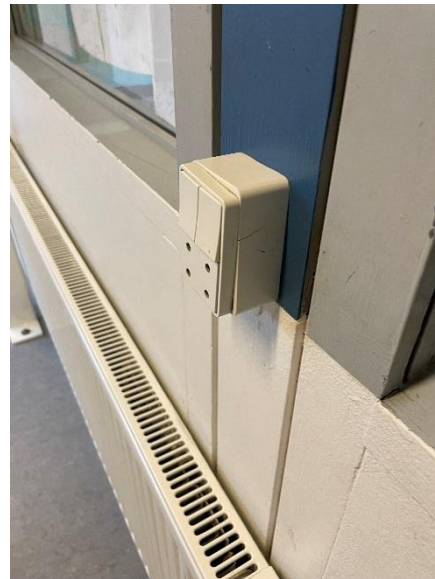
Revnet dåse til stikkontakt ældre del af bygningen
