# Dyregården, Brøndby Kommune

Dato: 04.10.2024

Fotobilag til budget af 04.10.2024

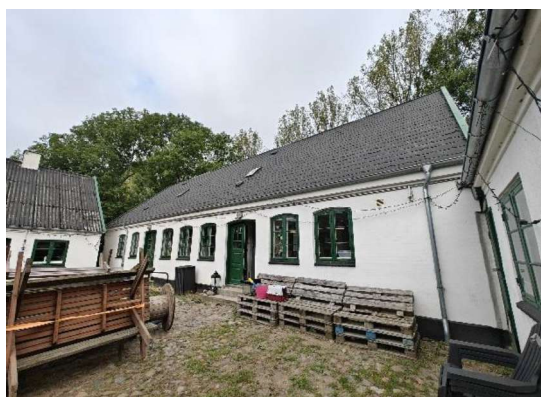
Tag på hovedhuset

Hovedhusets tag er ikke det oprindelige og er udført i eternit skifer indvendigt på loft kan ses forstærkninger formentligt udført ved udskiftningen af tagbeklædningen. Taget har på nordlig side en del belægninger i form af mos o.l. Generelt fremstår taget i middel stand.

Udskiftning tage OBS!! asbest. Ift. økonomi er givet pris på udskiftning til naturskifer inkl. undertag, asbest håndtering mm. hvilket er den dyreste løsning. Til info vil en udskiftning til eternit skifer ligge på omkring 3.500-4.000 kr/m<sup>2</sup> kontra 4.500-5.000 kr/m<sup>2</sup> for naturskifer.

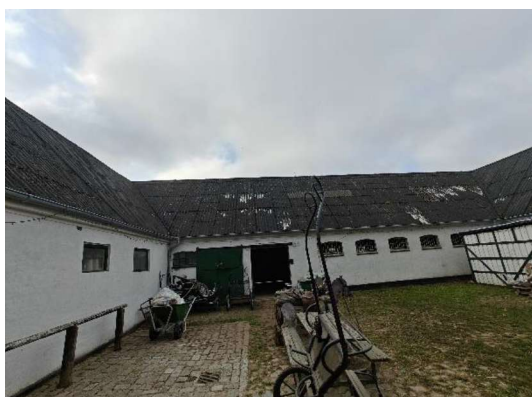
Tag på staldbygninger

Staldbygningerne er udført med bølgeeternittag og fremstår med belægninger og er generelt i middel til dårlig stand. Der må forventes at der er asbest i tagpladerne. Der blev ved besigtigelsen observeret hul i taget, og der kunne ses lys fra tagrummet ved kip. I klublokaler var installeret ovenlysvinduer i tag og fremstår i middel stand.

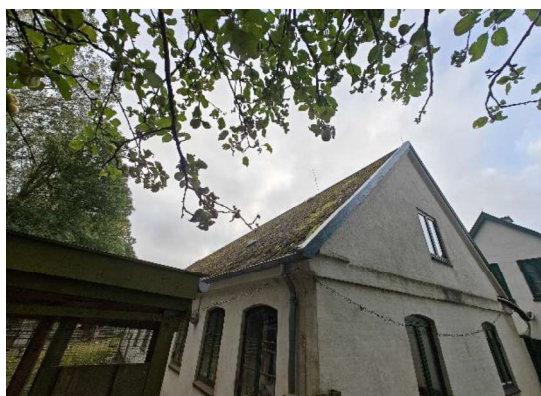
Belægning på hovedhusets tag

Alger på teglstenene bør renses af da de holder på fugt og dermed reducerer tagets levetid.

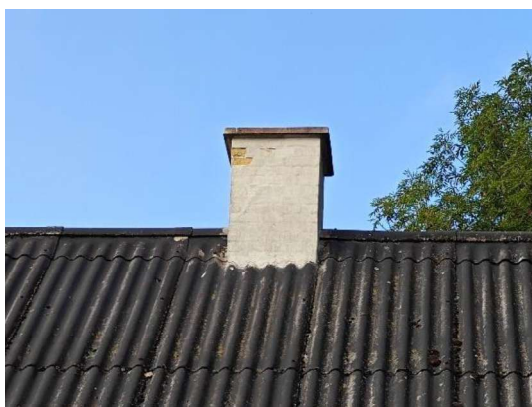
Inddækning omkring skorsten

Inddækning på skorsten

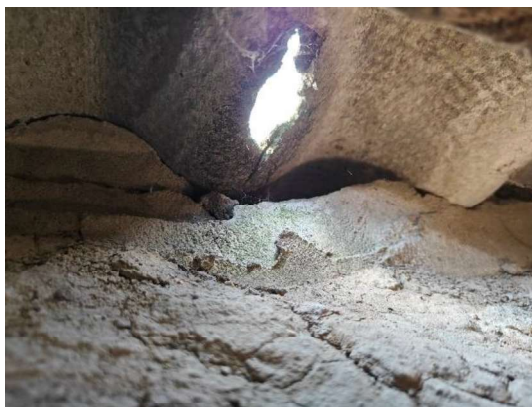
Hul i bølgeeternittag

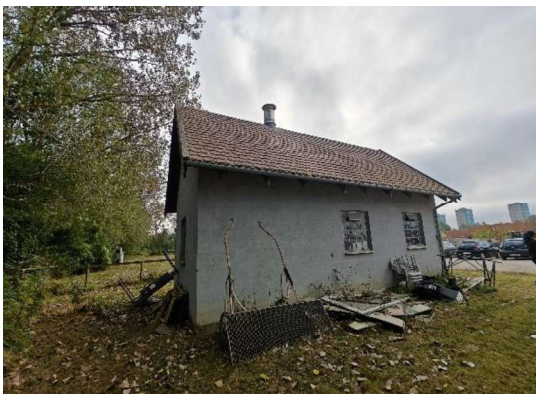
Facader på smedjen

Smedjen er udført i letbeton og er ligeledes filtset og fremstår i god stand. Dog ses revne på den vestlige gavl som vurderes til kun at have kosmetisk karakter.

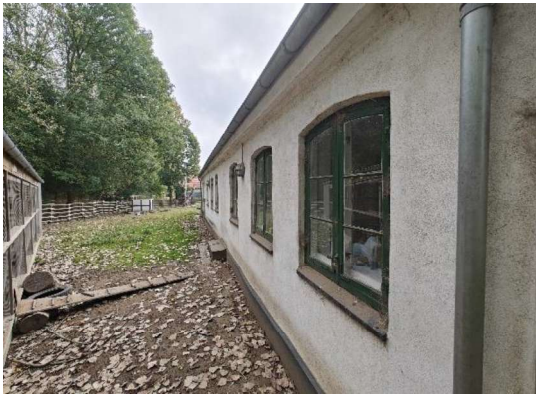
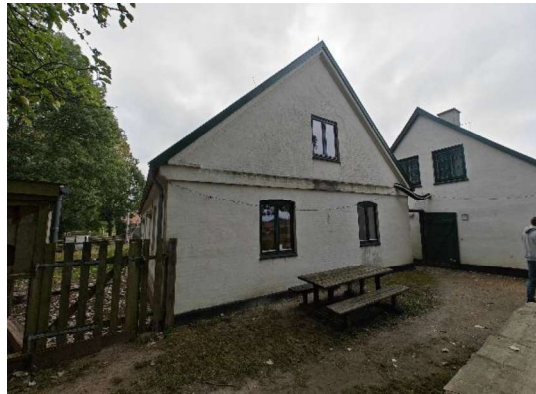
Vinduer på hovedhuset

Vinduer i hovedhuset er på de to facader formentligt de originale vinduer med opsatte forsatsruder indvendigt. De originale vinduer fremstår generelt i god stand.

Udskiftning/snedkergennemgang af ældre vinduer

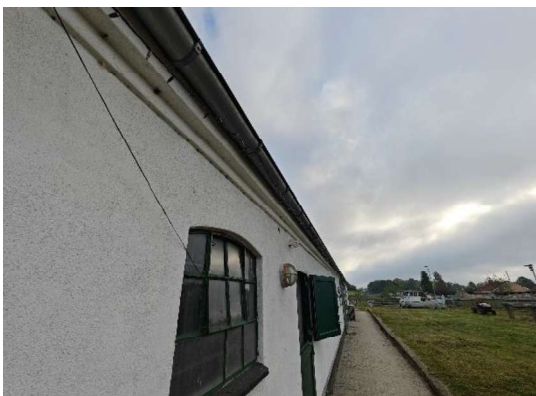
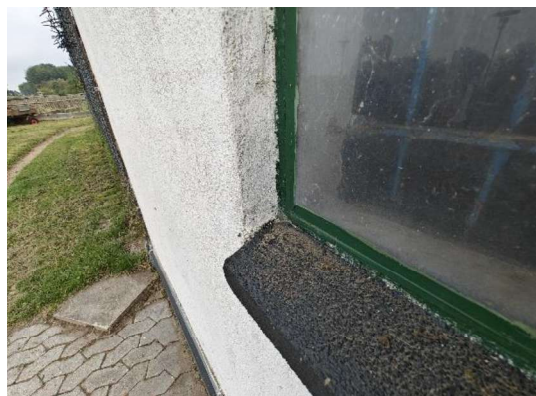
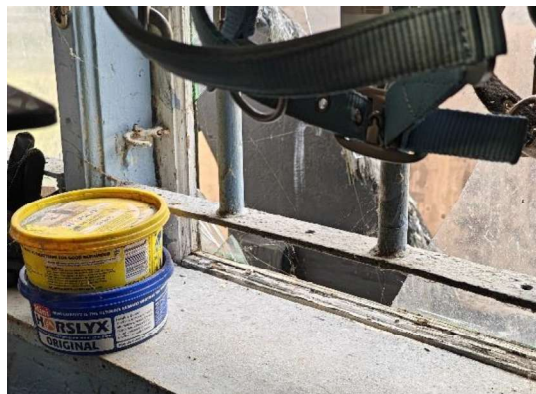
Vinduer på staldbygningen

På staldbygningen ses enkeltlags ruder som formentligt også er de originale fra opførslen. Enkelte glas er ødelagt.

Udskiftning af glas i enkeltlagsvinduer

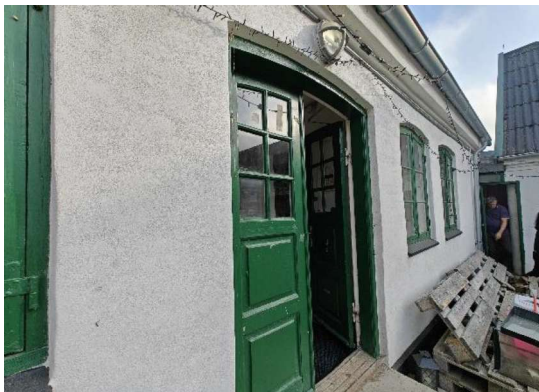
Ældre dør til hovedhus

Hovedhuset er udstyret med hoveddør i træ af ældre dato og fremstår i middel stand.

Snedkergennemgang af ældre døre, samt udskiftning af tætningslister og smøring af hængsler.

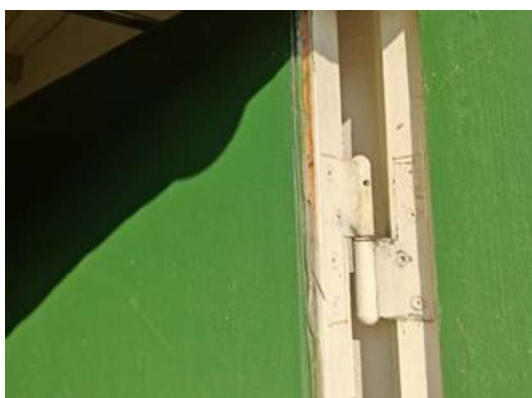
Ældre dør med ødelagt tætningsliste

Enkelte døre mod brugsrums som værksted o.l. er af ældre dato og fremstår i middel til dårlig stand.

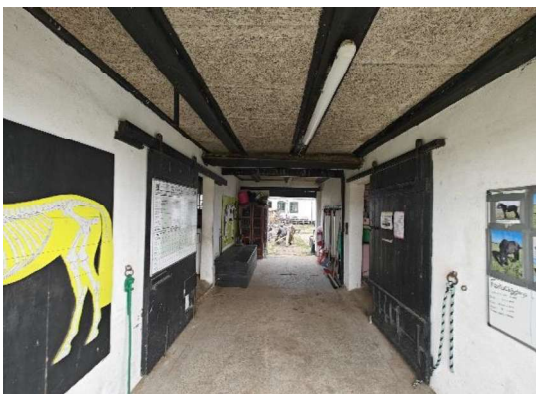
Portgennemgang i staldbygning

Portgennemgange er udført med støbt dæk filtsede murstensvægge og lofter med opsatte troldekt plader. Der ses revner i dæk, men disse har kun kosmetisk karakter.

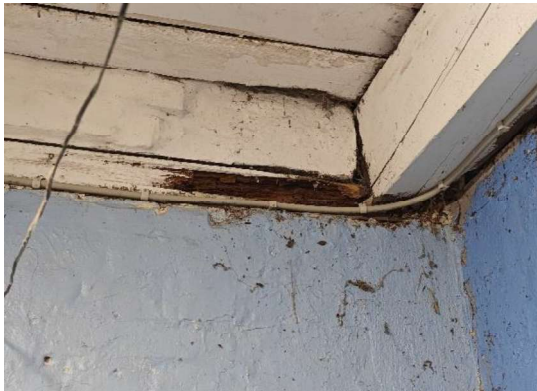
Bjælke med råd i sadelrummet

Bygningens etageadskillelser er vurderes til at være det originale træbjælkelag. Generelt fremstår det i god stand med et enkelt sted med opfugtning og råd.

Udbedring af rådskade i sadelrummet.

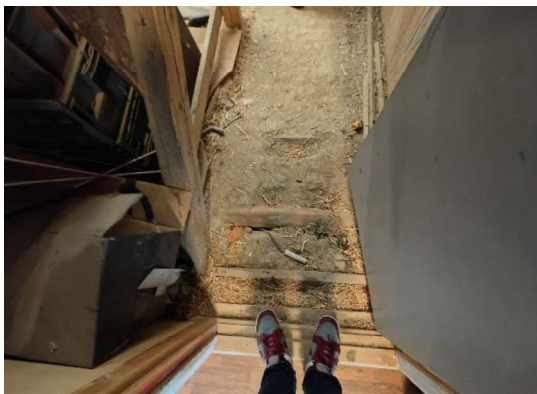
Bjælkelag med lerindskud på loftsrums over stalden

Ifm. tagudskiftning kan det anbefales at få udlagt plader på loftsrums i staldbygningen for fordeling af laster.

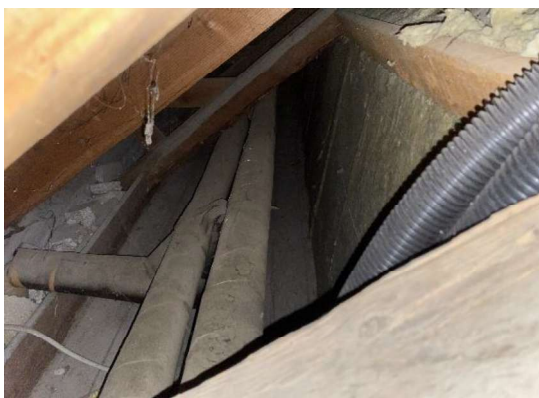
Ved kold skunkvæg er varmecentralrørene fremført. Rør er fra etablering af varmecentral.

Varmecentral fremstår i nyere stand. Hovedledninger ved skunkvæggen fremstår overordnet som de oprindelige opført. Der er lavet nye afgreninger og partielle udskiftninger. Det vurderes at varmeanlægget står i acceptabel stand. Det skal dog anbefales at få lavet en miljøscreening, da der ved varmecentralen er ældre rør med skader.

Varmeanlæg kan bibeholdes. Ubenyttede rør demonteres og fjernes.

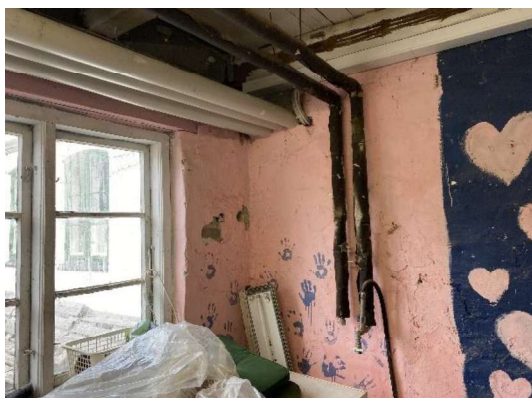
En del af rørføringen fremstår som værende den oprindelige fra bygningens opførelse.

De ældre rør der ikke længere benyttes bør demonteres og fjernes.

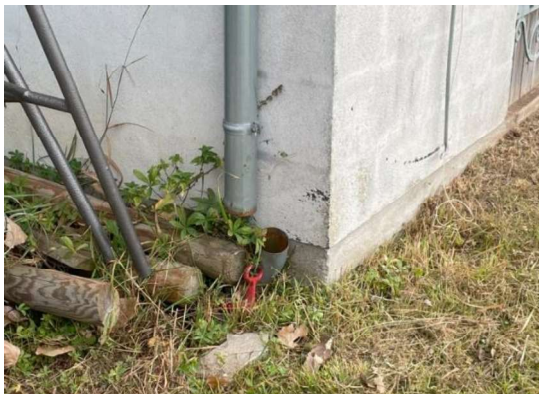
Defekt nedløbsrør ved smedjen.

Afløbs- og faldstammer er oprindeligt udført i ældre støbejernsrør. Der er lavet mange partielle udskiftninger som er udført i forskellige materialer herunder rustfrie afløbsrør og plast. Nedløbsrøret ved tilbygning til smedjen bør samles igen. Vandslangen er tilsluttet en vask inde i bygningen, og dette skal ændres så vasken tilsluttes afløbsinstallationer.

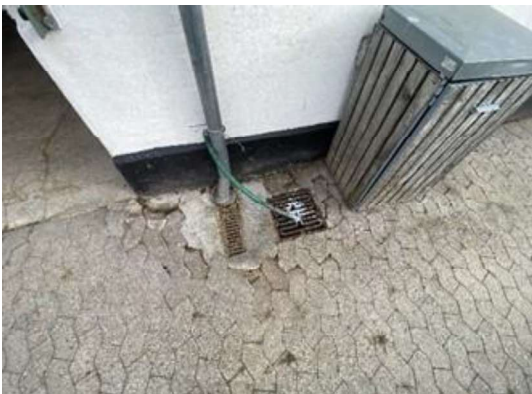
Ikke autoriseret afløb.

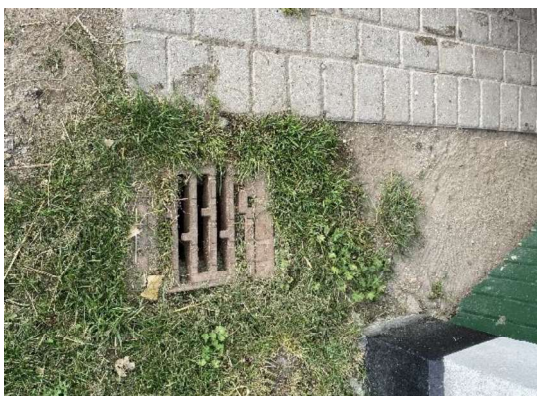
Rist ved hovedindgang

Bygninger er bygget etapevis fra 1900. Derved er dele af kloaksystemet over 100 år gammelt. Det forventes at ledninger er udført i ler/beton. Ved en forestående gennemgribende renovering skal man også renovere kloakken. Generelt bør riste renses for ukrudt.

Der afsættes et beløb til delvis renovering af kloak.

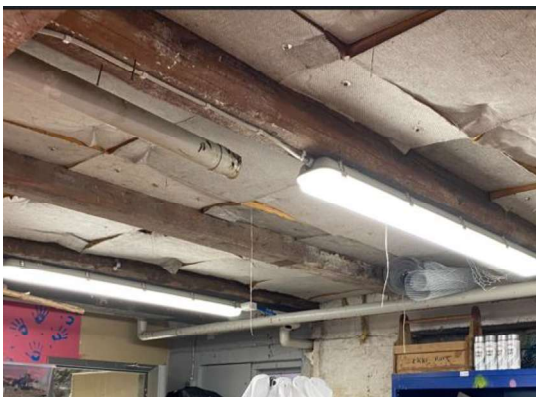
Vandrør der ikke benyttes og er uden forbindelse

Det vurderes at vandinstallationen har udtjent sin tekniske levetid. Det ses at der i stalden er vandrør, hvor isolering er defekt. Dette skal repareres og sikres mod frostskaader. Der ses også billeder med rør uden forbindelser. Alt det der ikke bruges skal demonteres og fjernes.

- Komplet udskiftning af vandinstallationen.
- Oprydning af vandinstallationsrør der ikke benyttes.
- Isolere rør ved handhane i stald, hvor isolering er ødelagt.

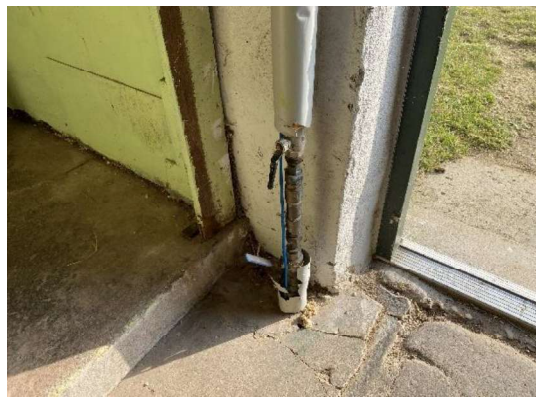
Vandrør med defekt isolering

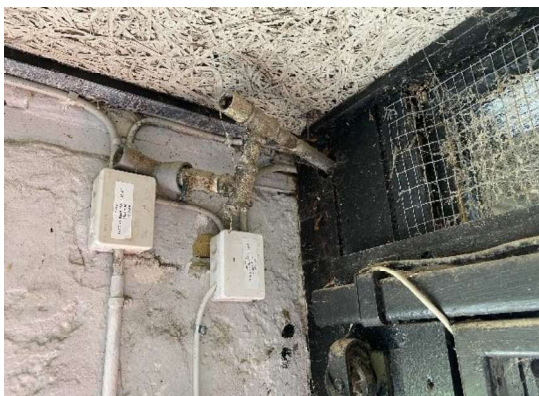
Rørstykke uden forbindelse

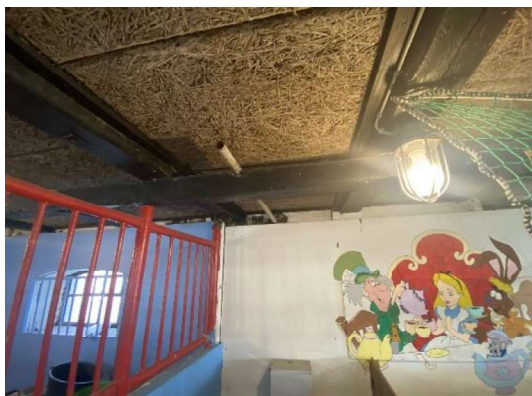
Rørføring i hestestald uden forbindelse

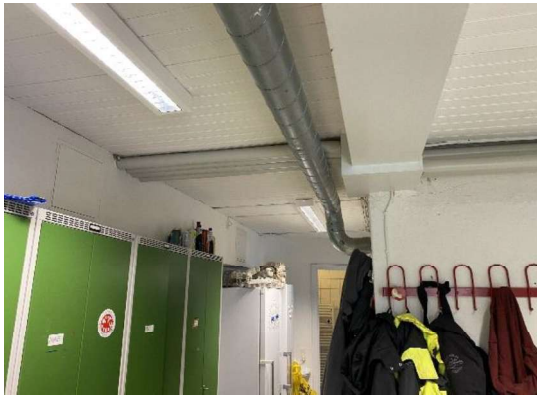
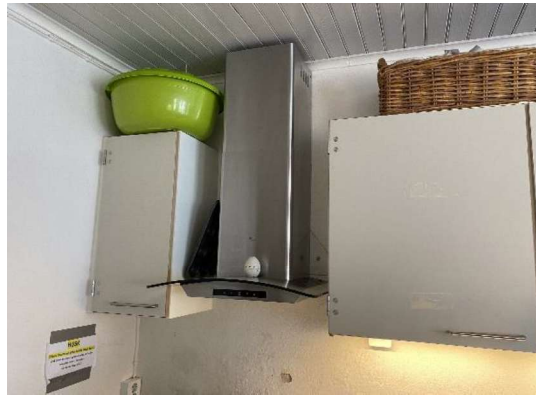
Udsugningskanal lang gang fra køkken

Udsugningssystem i køkkener, emhætte.

Ventilationen udgøres hovedsageligt af et udsugningsanlæg. Dette er utilstrækkeligt i forhold til nugældende krav til ventilation med både indblæsning og udsugning og varmegenvinding.

Etablering af nyt ventilationsanlæg med varmegenvinding.

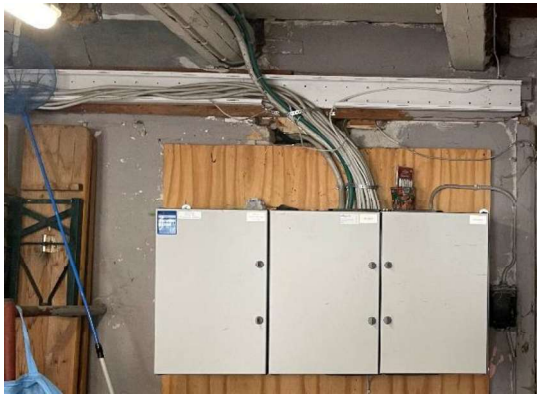
Nyere hovedtavle forkert tilsluttet.

Elinstallationerne fremstår i dårlig stand, og er enten nedslidte eller forkert udført. Delinstallationer er løbende blevet udskiftet, dog fremstår grænsefladerne mellem gamle og nye komponenter generelt forkert udførte. Installationerne er udført med plastisolerede kabler og ledninger. I laden skal kablerne være gnaverbesskyttet, hvilke installationerne kun delvist er. Belysningsarmaturerne er generelt lysstofrørsarmaturer, i huset der nyere LED-armaturer. Svagstrømsinstallationerne er nye.

Installationerne bør totaludskiftet inden for de næste 10 år. De nyere komponenter kan genbruges. Udendørsbelysningen bør renoveres og udvides.

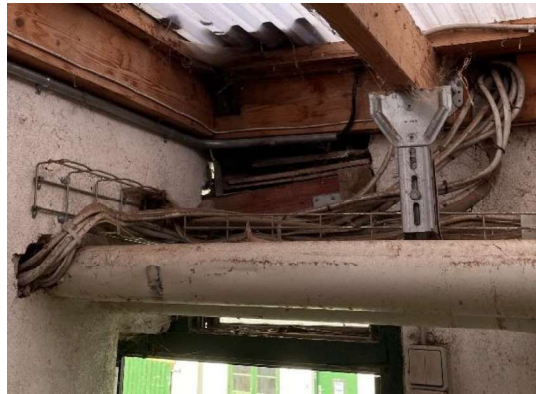
Hovedføringsvej forkert udført.

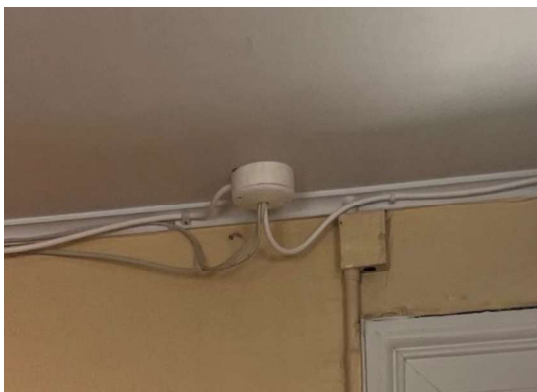
Ulovlig belysningsinstallation.

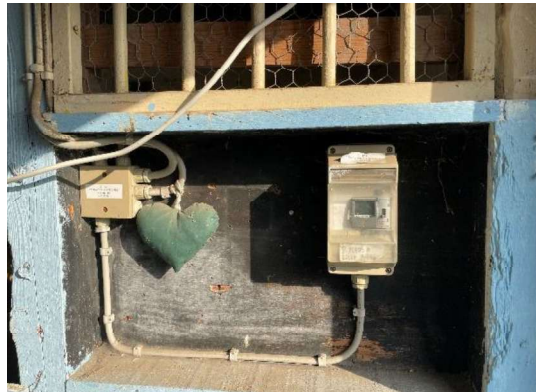
Nedslidt installation. Kablerne kan ikke tåle direkte sollys.
