# Tilstandsvurdering og energiscreening

Lille Kærdammen  
Kærdammen 1B, 2605 Brøndby

1. april 2025

Udarbejdet af: Christian Lundstrøm  
Kontrolleret af: Lars Erik Dworak  
Dato: 01.04.2025  
Version: 1  
Projekt nr.: 1024991, Tilstandsvurdering og energiscreening  
Kommunale ejendomme i Brøndby kommune

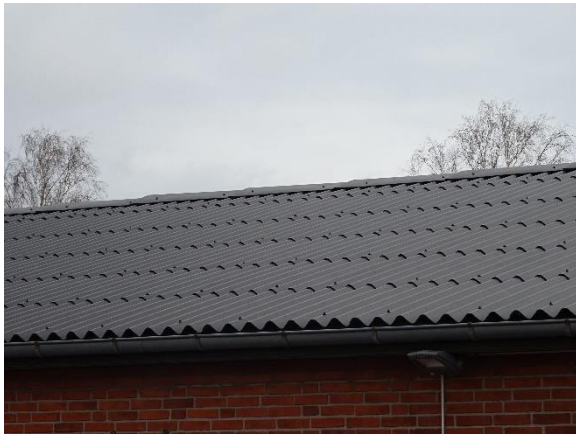
Nyt bølgeeternit tag

Taget er i god stand og tag på liggehal er acceptabel stand.

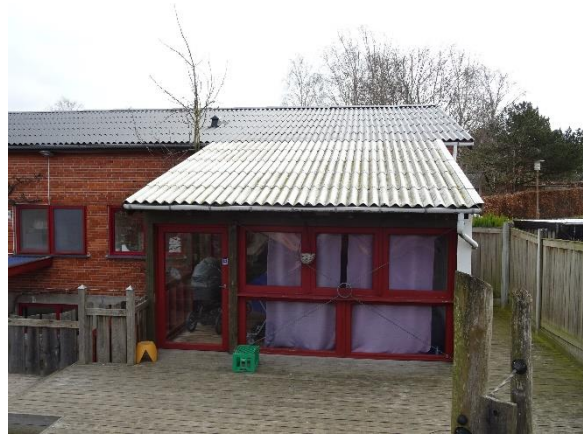
Tag på liggehal

| Aktivitet på bygningsdel | Ved.type | Prioritet | Int.val, år | Første år | Omkostning |
|---|---|---|---|---|---|
| Plast halvtage inkl. evt. skadede lægter og spær udskiftes til nyt, 22 m <sup>2</sup> | Opret. | Normal | 20 | 2030 | 35.000 |

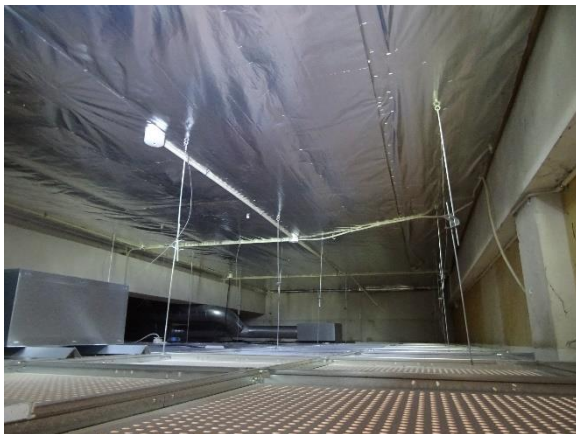
Der er underligt nok ikke adgang til loftet på ejendommen. Installationer er ført i mellemrummet mellem nedsænket loft forskallingsbrædder / dampspærre på undersiden af loftet. Heller ikke fra butiksløker er der adgang til loftet. Eneste mulighed er at loftslem findes skjult et sted over det nedsænkede loft. Dette bør i givet fald markeres.

Over nedsænket loft, dampspærre mod tagrum øverst

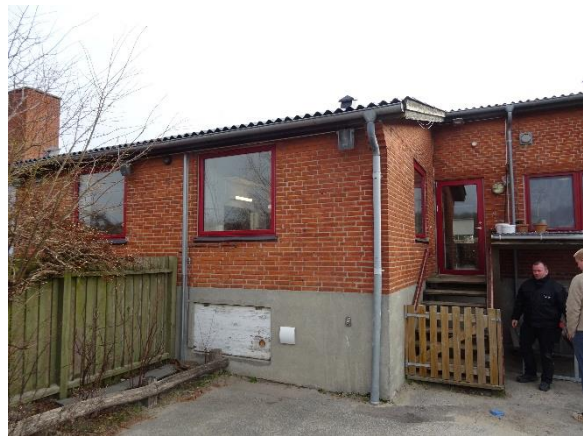
Facade mod vest

Murværk er i god til acceptabel stand og der er spor efter omfugning og udskiftning af sten på sydgavl. Mod vest er der stedvist huller i fuger bl.a. pga. tidligere ophæng. Sokkel mod syd fremstår moderat slidt, men primært kosmetisk. Mod vest er der også ganske få revner og afslag af puds.

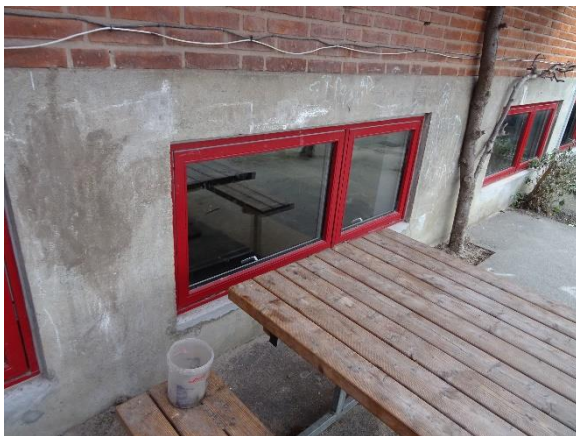
Sokkel mod vest

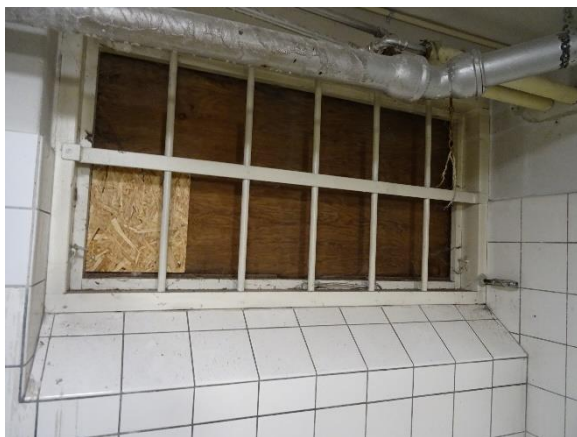
Vindue i kælder monteret med blændplade

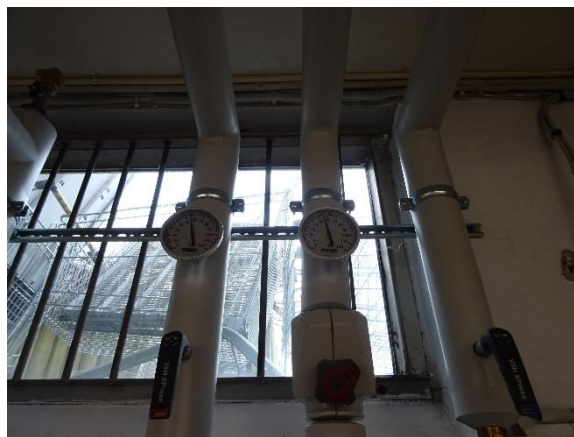
Vindue i varmecentral med termorude

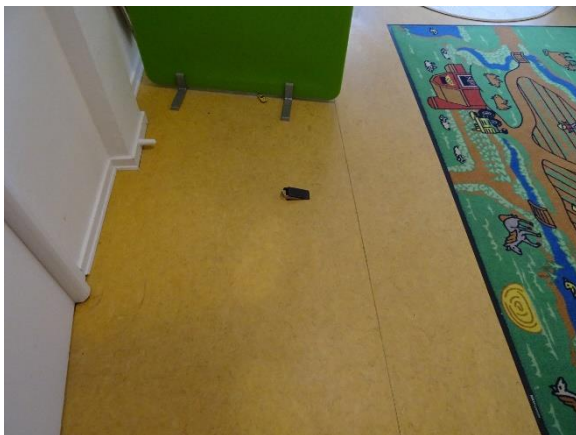
Gulv og slidt svejsning på stue mod syd

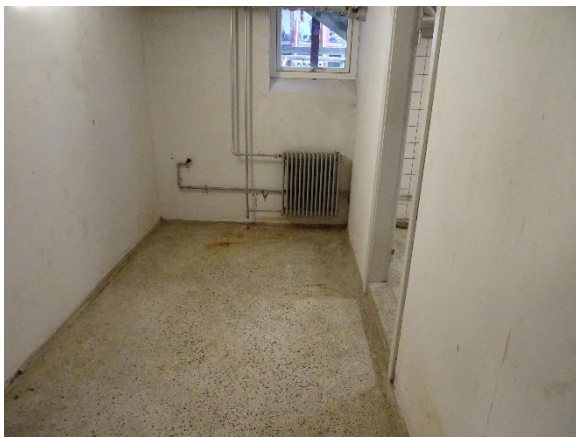
Radiator fra opførelsen i kælder

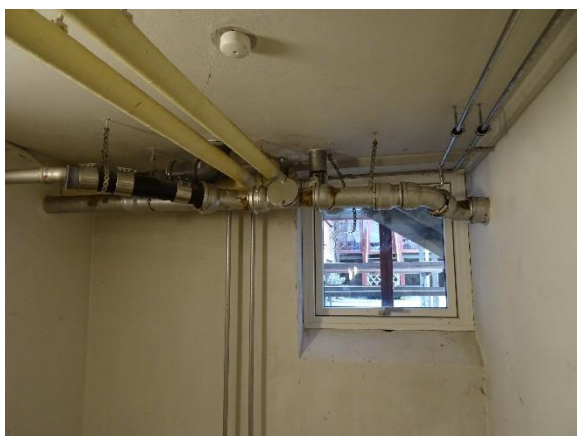
Støbejernsafløb fra opførelsen

Der ses begyndende rustdannelser på de tilbageværende støbejernsrør som derfor skal påregnes udskiftet i løbet af de kommende 5-10 år.

| Aktivitet på bygningsdel | Ved.type | Prioritet | Int.val, år | Første år | Omkostning |
|---|---|---|---|---|---|
| Faldstammer i kælderen udskiftes til nye rustfri afløbsrør, døde afløb blændes ved hovedledning | Opret. | Middel | Engangs | 2028 | 99.000 |

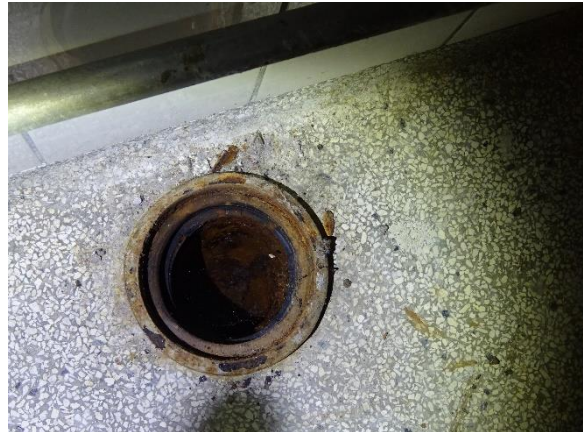
Afløb fra nedlagt toilet, død ende

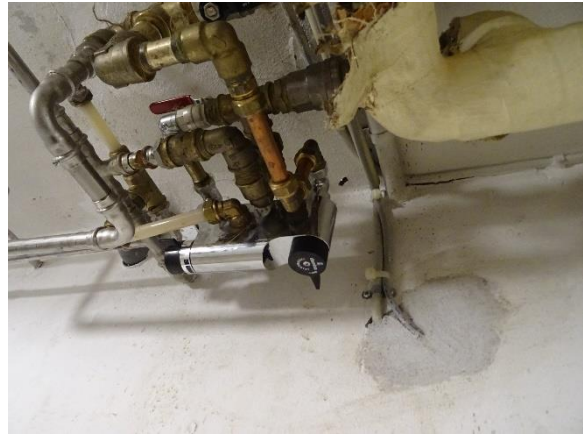
I kælder er der lavet hvad der må betegnes som gør-det-selv blandearrangement til tempereret vand vha. et standard Damixa brusearmatur.

Gør det selv blandearrangement

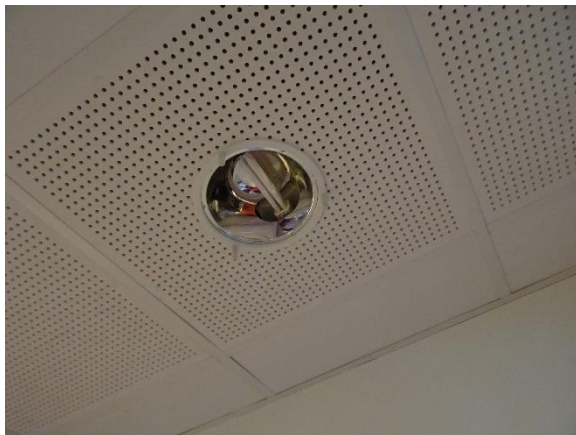
I fællesrum ved køkken sidder nogle loftsintegrerede armaturer med kompaktlystofrør tilbage.

Kompaktrørsarmatur

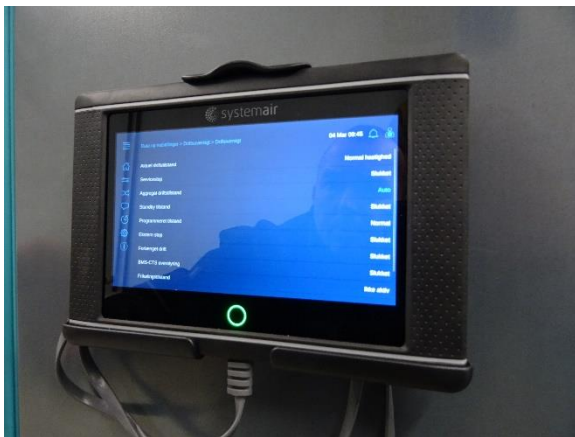
Håndterminal for ventilation, der ikke er fjernopkoblet

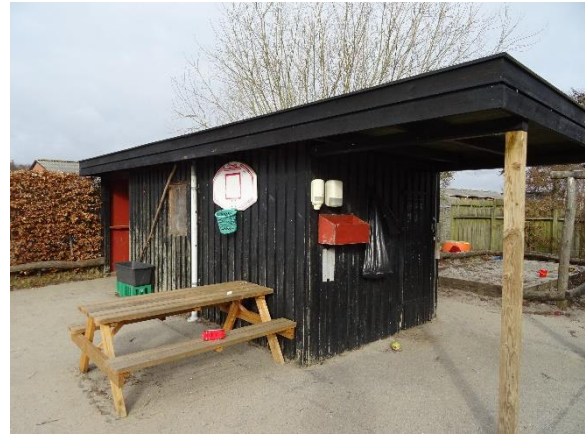
Udhus mod vest er registreret i BBR som opført i 2010, men fremgår af luftfotos op til 30 år tilbage og der virker også ældre end 15 år. Taget er belagt med tagpap og resten af udhuset er i 1 på 2 brædder. Udhus mod øst er fra 2010 og svarer til luftfotos. Ydervægge er i 1 på 2 brædder og tag i ståltrappezplader.

Udhus vest for institutionen

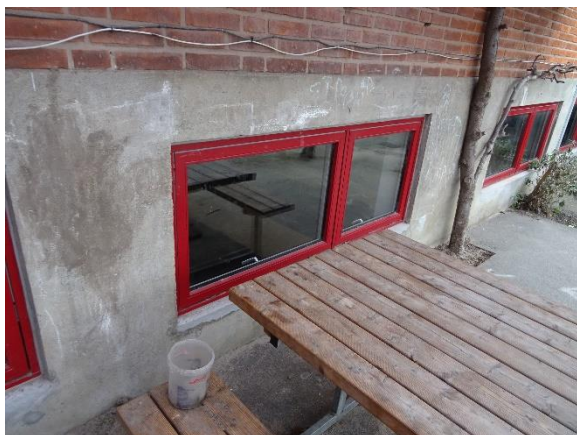
Soklen er i 30 massiv pudset beton. Der kunne med fordel efterisoleres udvendigt.

Høj sokkel mod vest

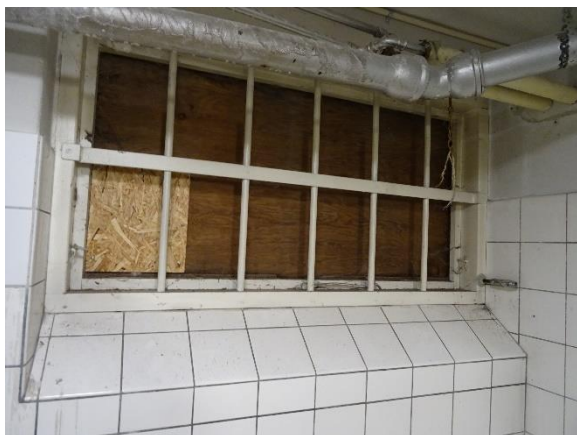
Kældervindue blændet med træplade

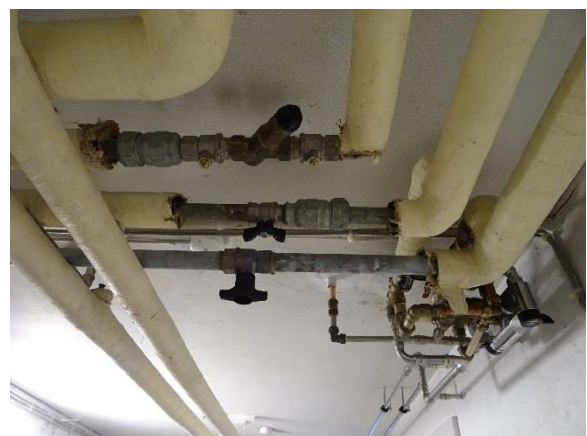
Størstedelen af varmtvandsrør er isoleret med 10-30 mm mineraluld.  
Pga. reparationer er dele af brugsvands og cirkulationsledning uisolerede.

Uisolerede rør efter reparation
