## Tilstandsvurdering og energiscreening

Gildhøj Tandklinik  
Gildhøj 190, 2605 Brøndby

29. januar 2025

Udarbejdet af: Christian Rasmussen, Christian Lundstrøm  
Kontrolleret af: Mikkel Holst Sørensen  
Dato: 28.01.2025  
Version: 1  
Projekt nr.: 1024991, Tilstandsvurdering og energiscreening  
Kommunale ejendomme i Brøndby kommune

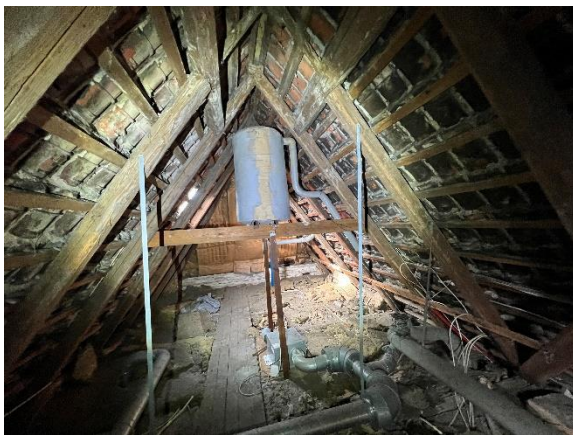
Gammel åben ekspansion (asbestholdig isolering)

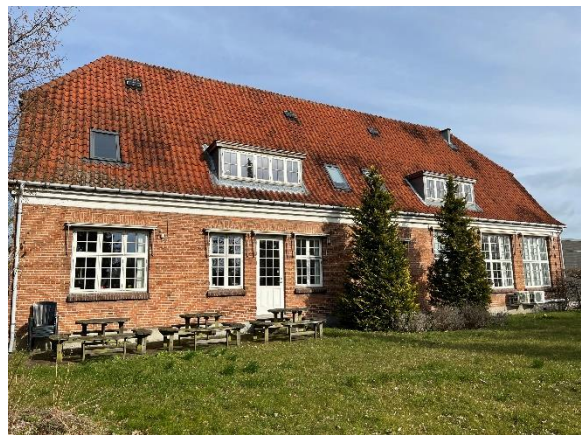
Halvvalmet tag, med røde teglsten.

Taget fremstår generelt ældre med tydelige tegn på slid. Tagfladen og de fleste tagsten virker intakte set udefra, men der er observeret dagslysindtrængning enkelte steder i tagrummet, hvilket kan indikere mindre utætheder eller forskubbede tagsten og at understrygninger stedvist er manglende. Der ses også tagsten med afslag og frostskeer samt udførelse af udvendig tætning (overstrygning). Trækstrukturen virker stabil, men har spor af ælde.

Det anbefales på kort sigt at få foretaget en udvendig gennemgang af tagfladen med henblik på at identificere og udbedre utætheder, løse eller beskadigede tagsten som kan resultere i følgeskader.

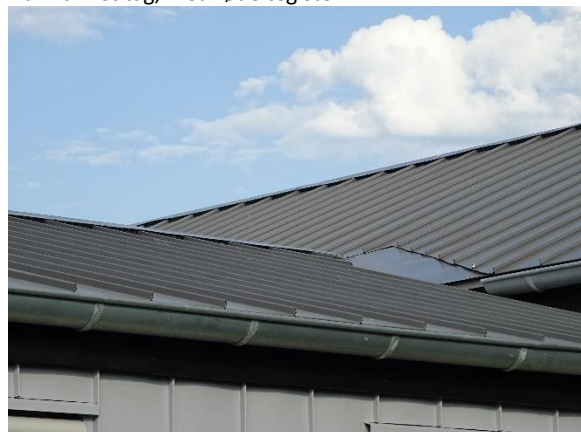
Overgang mellem de 2 tage (bygning 2).

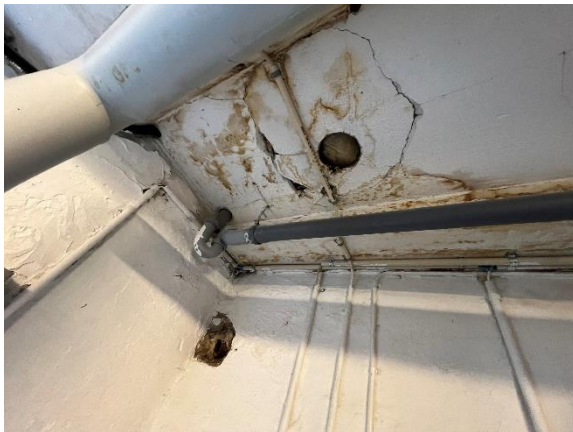
Fugt skader i loft

Kælderen viser tydelige tegn på fugtpåvirkning. Der er misfarvninger og skader i loftet omkring rørgennemføringer, herunder revnedannelser, afskalning og rustudfældninger, som tyder på længerevarende vandindtrængning eller utætte installationer. Der ses også fugtskader omkring gulvafløb med op fugtning af gulvbelægningen. Fundament og vægge bærer præg af slid og ælde og kan være svækket af fugtens påvirkning. Generelt fremstår kælderen i dårlig vedligeholdelsesstand.

Utætheder i rørgennemføringer skal udbedres, og revner i loft og vægge bør lukkes med egnet fugtsikret materiale. Der bør desuden sikres tilstrækkelig ventilation for at reducere fugtbelastning. På

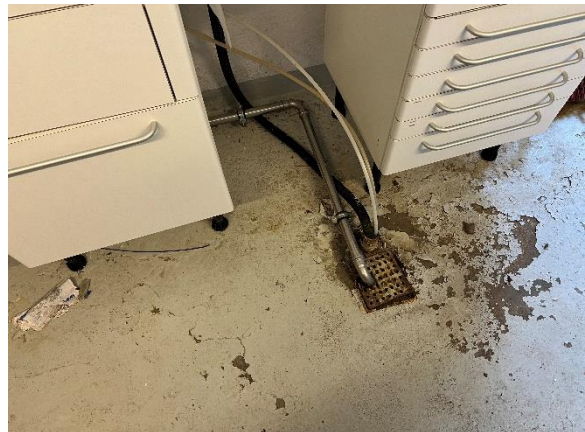
Afskalninger af maling på gulv

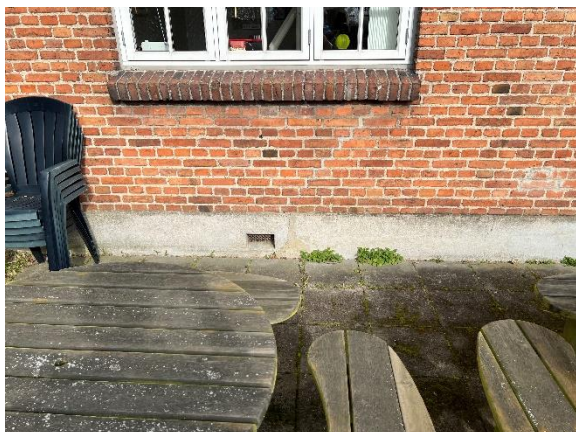
Røde teglsten. (Bygning 1)

Facaden i røde tegl fremstår generelt i acceptabel stand, men der ses tegn på lokale sætningsrevner og partielt udfaldene eller porøse fuger. Soklen er stedvist misfarvet og let opfugtet, især mod skurede flise- eller planteområder, hvor terræn er tæt på sokkel.

Fugerne bør løbende kontrolleres og udbedres, særligt hvor de er porøse eller udfaldene. Soklen bør renses og kontrolleres for revner og op fugtning, overvej sokkeltætning eller etablering af afstand til beplantning og belægning. Ventilationsristene bør holdes fri og åbne.

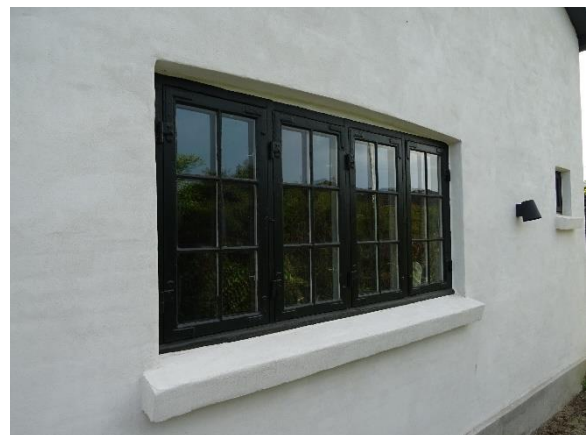
Oprindeligt renoveret vindue

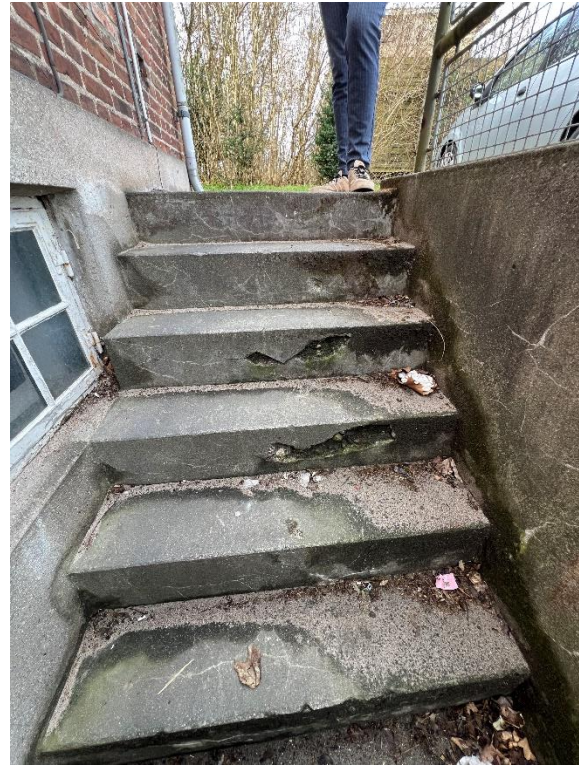
Trappe kælderhals

Den udvendige betontrappe er i dårligere stand. Der ses tydelige afskalninger i trinfladerne, særligt i forkanten, samt begyndende betonnedbrydning og misfarvninger forårsaget af fugt og frostsprængninger. Belægningen er ujævn og kan udgøre en potentiel sikkerhedsrisiko ved glat føre. Afløb og renholdelse omkring trappen virker utilstrækkelig.

Det anbefales at udbedre betonafskalninger, etablere ny slidlag og overveje frostsikring. Kontroller desuden afvanding ved trappen for at undgå fremtidige frostska-der.

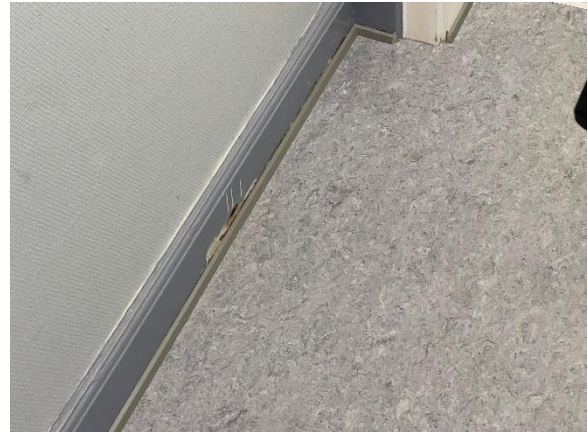
Gulve fremstår generelt i acceptabel stand - enkelte skader på paneler langs gulve.

Linoleumsgulv og fodpanel

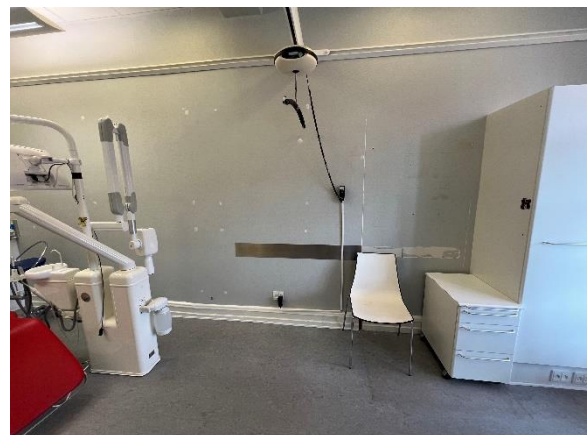
Klinik, malede vægge på murværk. Spartlede huller efter ophæng

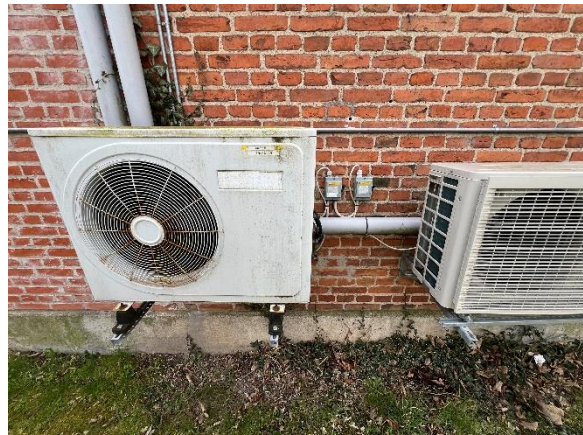
Varmepumpe anlæg 5. R22 anlæg

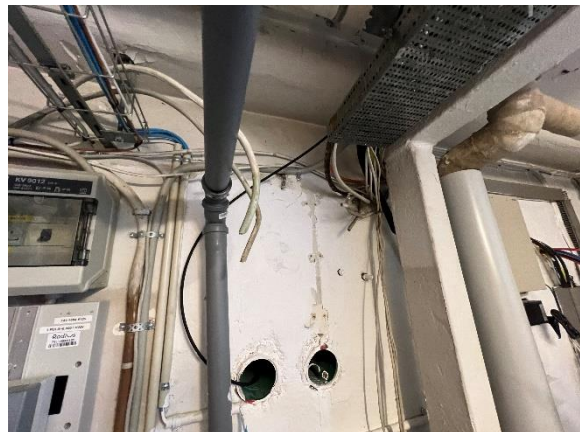
På loftrummet i Bygning 1 er kabelføringen uoverskuelig og præget af manglende fastgørelse og beskyttelse. Kabler ligger løst i isoleringen og er delvist tilsluttet via stikdåser, hvilket ikke lever op til gældende installationskrav.

Døde ledninger stikker ud flere steder

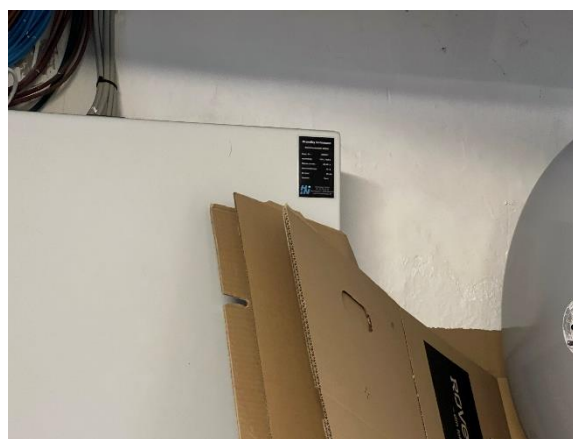
Automatik tavle i kælder, ikke tilgængelig pga. opbevaring

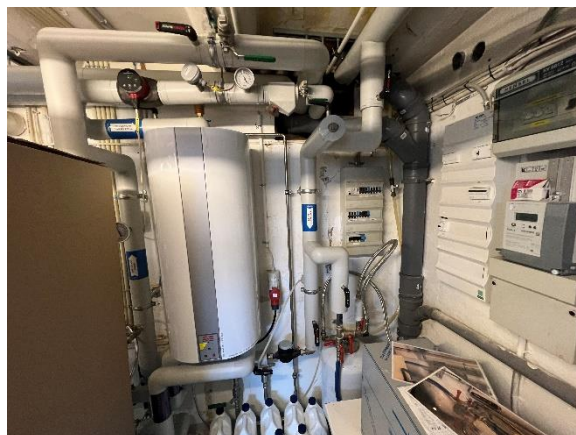
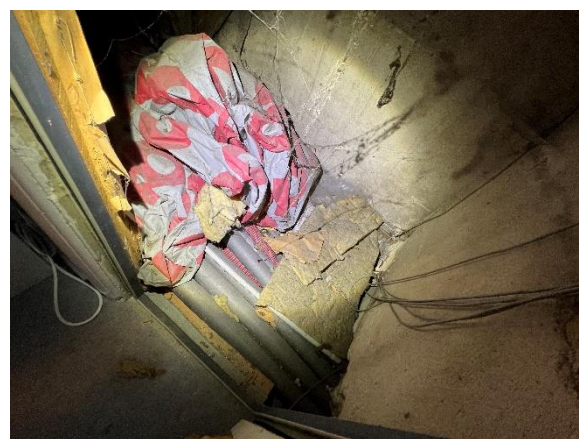
Alle de synlige vandinstallationer er registreret som isolerede. Her er tale om installationer i kælderen og i skunke. I skunke er isoleringstykkelsen dog begrænset til 13 mm rørskåle i skum. I energimærket er det registreret at nogle lodrette brugsvandsrør med varmt vand er uisolerede.

Vandinstallationen omkring varmtvandsbeholdere og i skunk

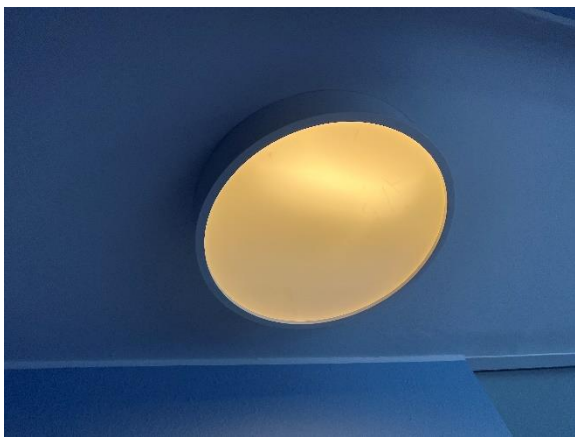
Der findes tilbageværende armaturer som benytter lysstofrør eller kompaktlysstofrør der kan konverteres til LED. Lyskvalitet, blænding m.v. for patienter og behandlere skal dog være i orden i behandlingsrummene, hvilket går forud for energieffektiviteten. Uplight som giver indirekte lys er generelt en mindre effektivt måde at oplyse et rum på end direkte belysning.

Lampe i opgang med kompaktør
