## Tilstandsvurdering og energiscreening

Middelalderlandsbyen (De 2 reelle bygninger)  
Nybovej 11, 2605 Brøndby

29. september 2025

Udarbejdet af: Christian Lundstrøm  
Kontrolleret af: Anders Rathje Kjær Lorentzen  
Dato: 29.09.2025  
Version: 1  
Projekt nr.: 1024991, Tilstandsvurdering og energiscreening  
Kommunale ejendomme i Brøndby kommune

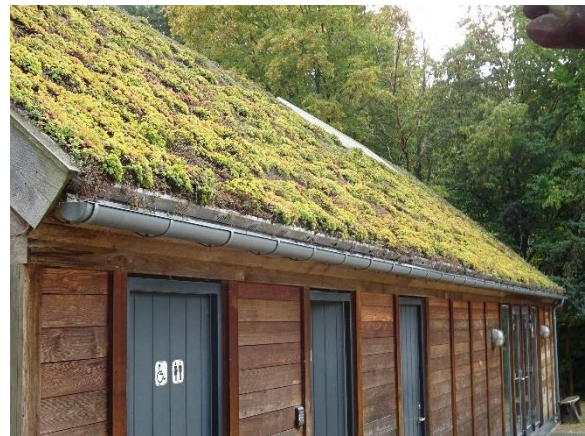
Grønt tag

Tagene vurderes i god stand inkl. tagrender.

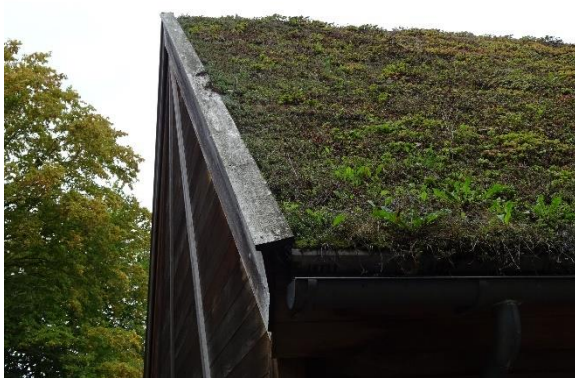
Rytterlys over rum til kip

Dækbrædder på vindskeder er lettere medtaget grundet deres udsatte position og er forudsat til løbende udskiftning.

| Aktivitet på bygningsdel | Ved.type | Prioritet | Int.val, år | Første år | Omkostning |
|---|---|---|---|---|---|
| Rytterlys gennemgang, rensning, behandling af topforsegling evt. udskiftning. Udføres fra lift eller med sikkerhedslinje. | Foreb. | Normal | 10 | 2027 | 17.000 |
| Rytterlys renovering inkl. vinduesautomatik, 2 x ca. 8 m <sup>2</sup> | Opret. | Normal | 30 | 2047 | 110.000 |

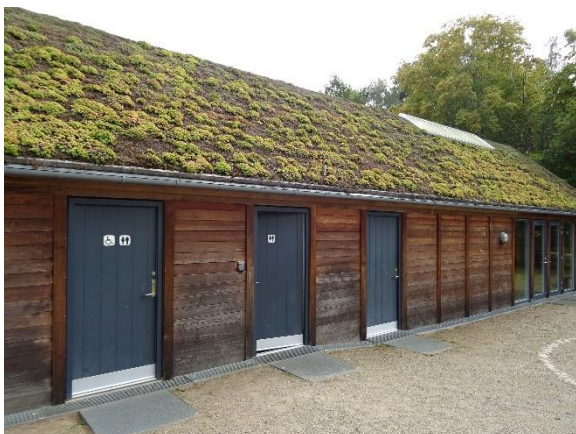
Facade mod vest med offentlige toiletter

Træværket er umiddelbart i god stand, men der ses flere steder hvor vand ikke kan ledes væk, fordi vandrette eller diagonale brædder der er opsat som dekoration ikke er skåret skråt eller ender i en kileform.

| Aktivitet på bygningsdel | Ved.type | Prioritet | Int.val, år | Første år | Omkostning |
|---|---|---|---|---|---|
| Træfacader gennemgås, efterspændes og nedslidte brædder skiftes | Foreb. | Normal | 5 | 2028 | 17.000 |

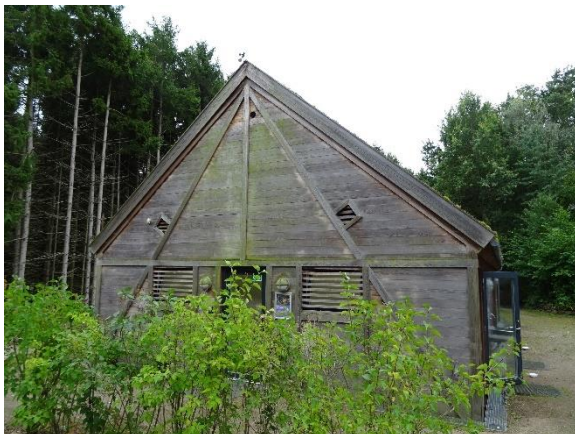
Bl.a. sålbænke under nordvendte vinduer i toilet leder ikke vand væk. Se under afsnit 4.4 vinduer.

Gavlvinduer til toiletter

| Aktivitet på bygningsdel | Ved.type | Prioritet | Int.val, år | Første år | Omkostning |
|---|---|---|---|---|---|
| Vinduer i nordgavl, udbedring så vand kan ledes væk og ventileres så træ bliver mindre fugtudsat | Foreb. | Middel | Engangs | 2026 | 11.000 |

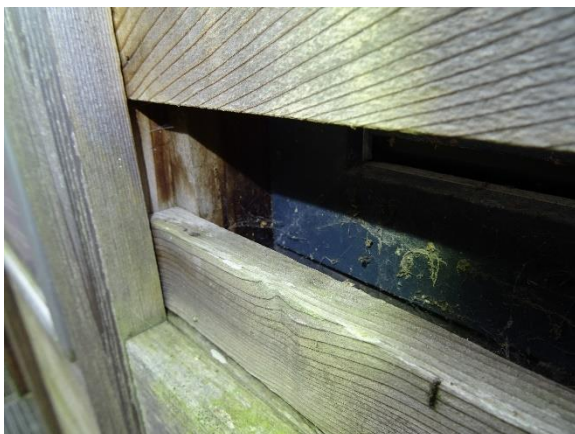
Opfugtning pga. manglende fald og ventilering

Vinduer er i god stand, men der ses tydelige spor efter fugtansamling i lysningen fra de vandrette sålbænke. Fugebånd begynder allerede at kaste sig og skal gås efter for ikke at falde ud. Over et par vindues-/dørelementer er benyttet lidt vel bred fuge.

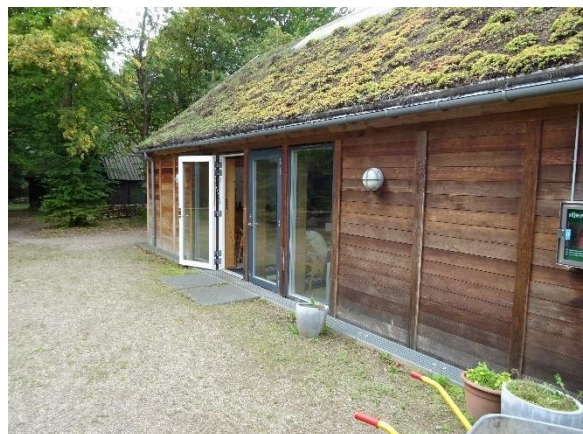
Vindueselementer

| Aktivitet på bygningsdel | Ved.type | Prioritet | Int.val, år | Første år | Omkostning |
|---|---|---|---|---|---|
| Ekspanderende fugebånd, tætningslister og låsetøj omkring vinduer og døre gås efter, skubbes på plads | Opret. | Normal | Engangs | 2026 | 11.000 |
| Ekspanderende fugebånd omkring vinduer og døre skiftes inkl. elastisk fuge hvis den er begyndt at slippe samtidig, 23 enheder | Opret. | Normal | 20 | 2037 | 39.000 |

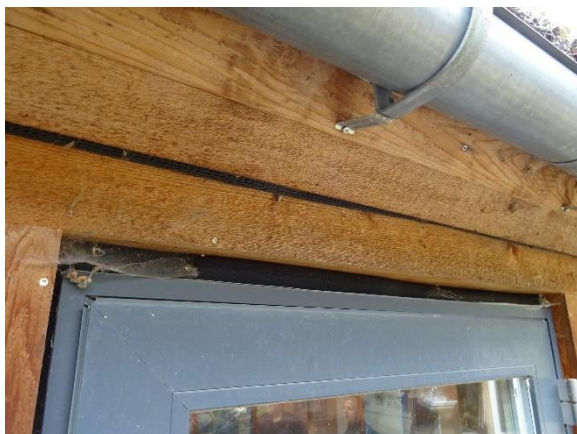
Ekspanderende fugebånd

Dørene er i god til acceptabel stand, men dele omkring dørene såsom fuger, tætningslister og låsetøj begynder at trænge til vedligehold. Således ses både udfaldne tætningslister, ekspanderende fugebånd og løse cylinderlåse.

Vedligehold indgår sammen med vinduer.

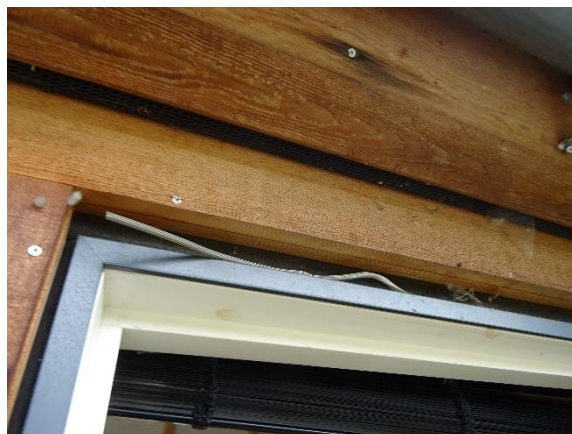
Løse tætningslister

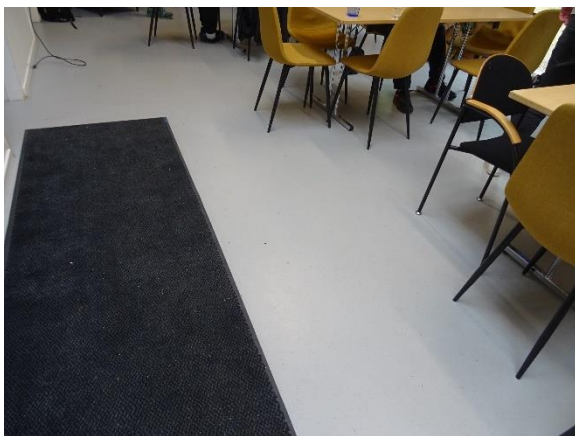
Gulve i epoxy

Bortset fra almindelige brugsspor er epoxygulvene i god stand, der er ikke konstateret revner eller større afskalninger eller huller.

| Epoxygulve, fornyelse af overfladebehandling | Opret. | Normal | 20 | 2037 | 121.000 |

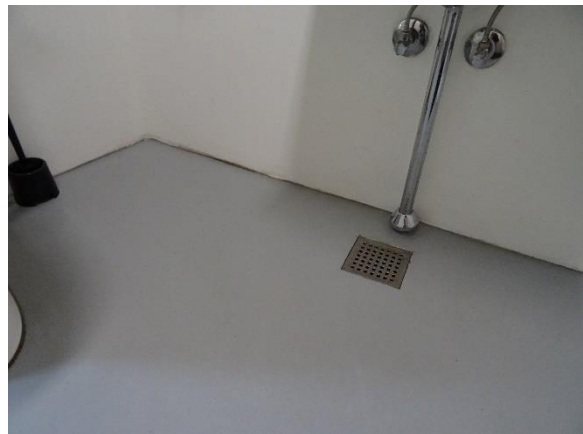
I nogle af toiletrummet er der ikke udført sokkel eller hulkehl. Dette begynder at sætte spor i overgangen mellem gulv og væg på grund af fugtpåvirkning ved gulvvask.

Begyndende fugtskader pga. manglende hulkehl

Toiletter og sanitet er i god stand inkl. overflader. Det anbefales dog at der tages aktion mht. de begyndende skader som skyldes manglende hulkehl.

| Aktivitet på bygningsdel | Ved.type | Prioritet | Int.val, år | Første år | Omkostning |
|---|---|---|---|---|---|
| Etablering af hulkehl til beskyttelse af vægge på toiletter med epoxygulv og lette vægge | Foreb. | Middel | Engangs | 2026 | 11.000 |

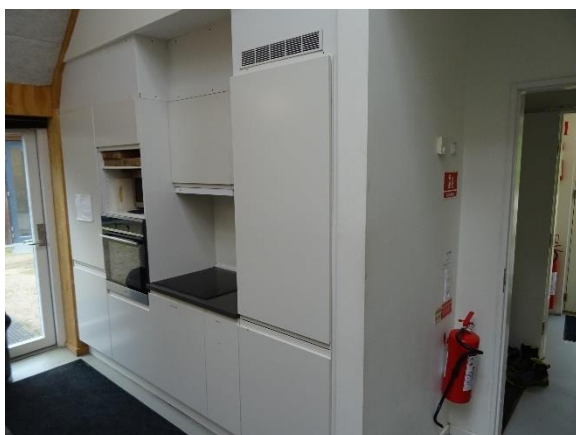
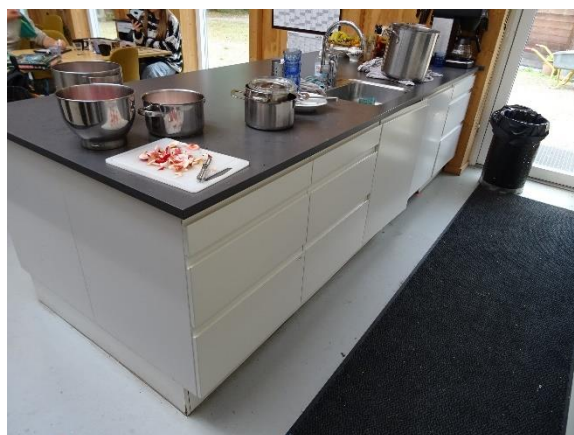
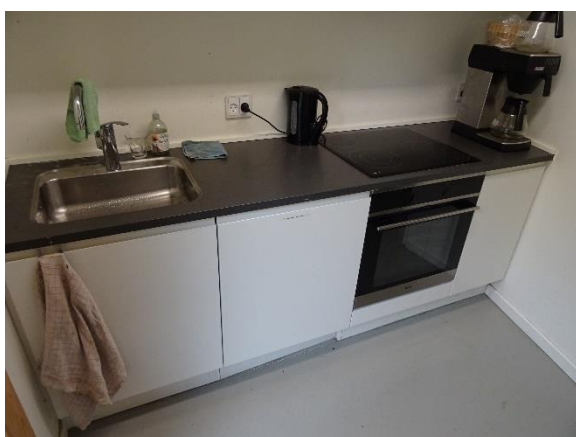
Køkkener er som udgangspunkt i god til acceptabel stand, men nogle låger og skuffer trænger til justering ligesom der også ses enkelte afslag fra overfladen.

| Aktivitet på bygningsdel | Ved.type | Prioritet | Int.val, år | Første år | Omkostning |
|---|---|---|---|---|---|
| Køkkener, justering af låger, skuffer | Foreb. | Normal | 4 | 2026 | 16.000 |

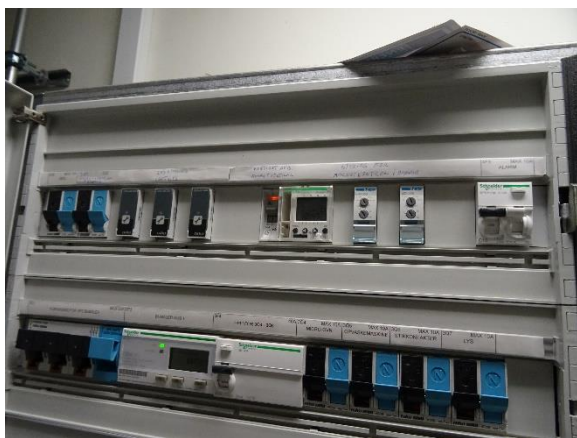
Opmærkning med papir og kuglepen i formidlingsbygning.

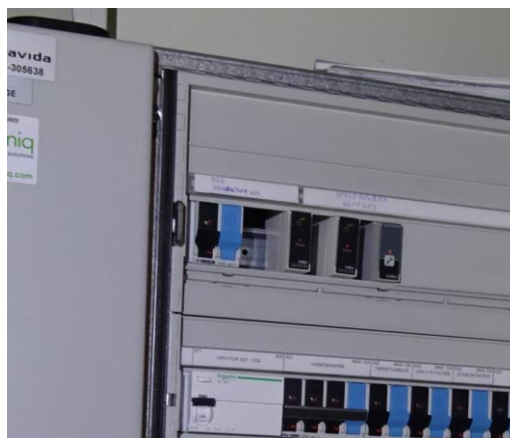
Enkelte manglende afdækninger i formidlingsbygning.
