## Tilstandsvurdering og energiscreening

Rådhuset  
Park Allé 160, 2605 Brøndby

3. juni 2025

Udarbejdet af: Jacob Skov Christiansen, Martin Hinsch Kristensen, Christian Lundstrøm  
Kontrolleret af: Claudia Schulz, Anders Lorentzen  
Dato: 03.06.2025s  
Version: 1  
Projekt nr.: 1024991, Tilstandsvurdering og energiscreening  
Kommunale ejendomme i Brøndby kommune

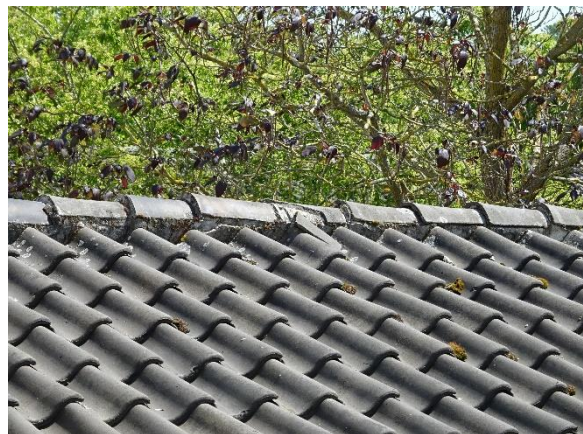
Lettere skade på tagryg

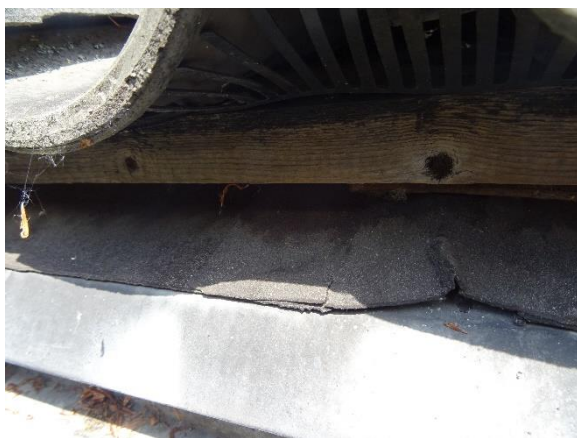
Undertag i tagpap på brædder er helt mørt og kan splittes med fingrene

Selve tagstensbelægningen er i overvejende god stand. Der er foretaget enkelte løbende udskiftninger af beskadigede tegl og der ses skader i form af afslag på enkelte tegl og rygningsten. Den normalt mindste taghældning for tegltag er 20°, mindre hældning medfører øgede krav til og belastning på undertaget. Med fast undertag med 2 lag tagpap på 1" brædder burde dette være opfyldt og iht. levetider.dk skulle undertaget have en levetid på 50-70 år, men det er i høj grad også nået.

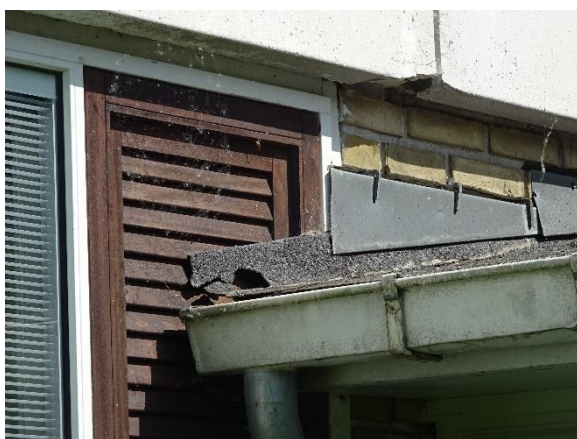
Fuge over løskant er helt væk og tagkant fra forbindelsesgang er ikke tilpasset vindue og trækrude. Tagpap går op over trækrude og løskant er fræset delvist ind i karmen

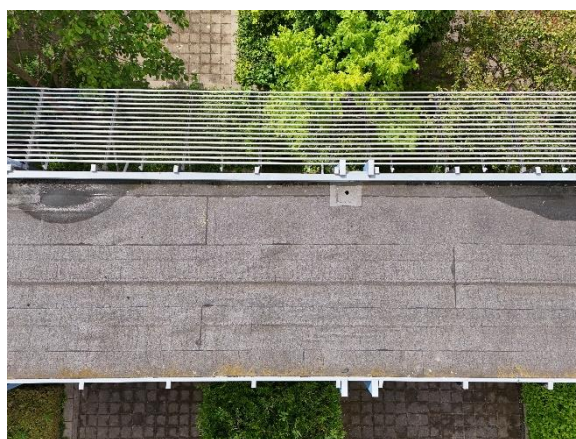
Tagpap over forbindelsesgang er tæt på nedslidt

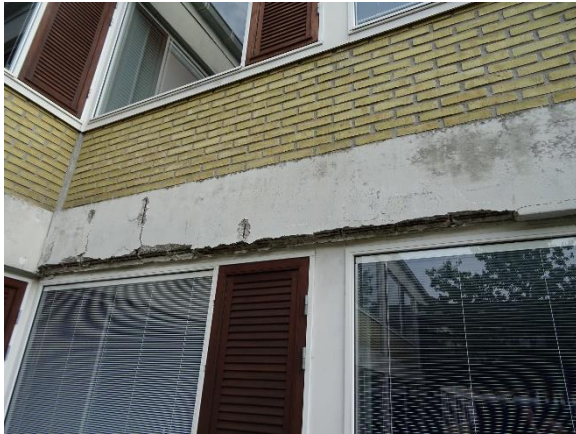
Eksempel på større betonskade i gård mod gang 8

Særligt i grønnegården mellem gang 7 og 8 er der betydelige beton skader med store afslag og rusten armering. Udover reparationer bør der kigges ind i hvordan betonen kan beskyttes fremadrettet med forebyggende overfladebehandling.

| Aktivitet på bygningsdel | Ved.type | Prioritet | Int.val, år | Første år | Omkostning |
|---|---|---|---|---|---|
| Betonskader på dragere og søjler udbedres og forebyggende behandling af beton med systemløsning til behandling af beton. Estimeret på baggrund af synlige og fuldt udviklede skader og begyndende revnedannelser der kan dække over større bagvedliggende skader. 10-20.000 kr. pr. gård plus større skader. Ca. 3100 lbm søjler og bjælker | Opret. | Høj | Engangs | 2026 | 869.000 |

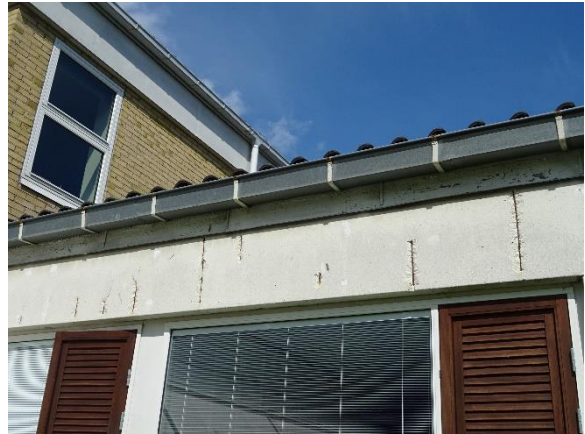
Eksempel på betonskade under udvikling. Armering har ligget meget tæt på overfladen.

Fordi der ikke er tagudhæng og fordi vand trænger bagom tagrender, er der flere steder skader på betondrageren. Der ses blottet, tæret armering eller revner, der antyder at flere skader er på vej. Armering vurderes også oprindeligt at ligge for tæt på overfladen nogle steder.

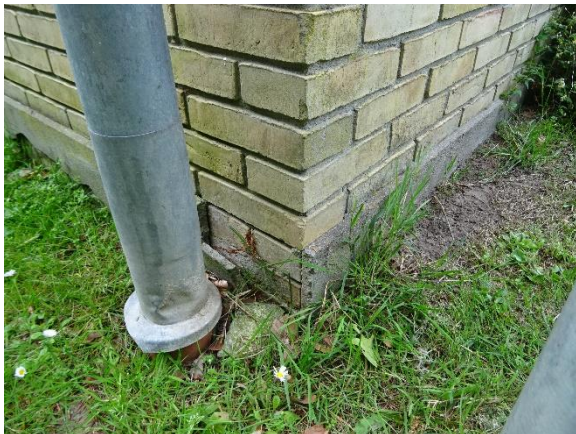
Sokkel i pudset murværk,, mursten er blotlagt

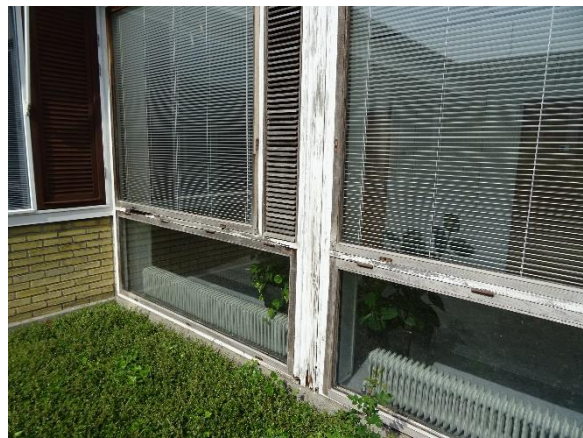
Eksempel på nedbrydning

Særligt karme på de oprindelige vinduer fremstår stedvist stærkt nedbrudt og med større rådskader, for teaktræsrammerne er det mest hængsling og tætninger der er medtaget. I et vindue er en udvendig klatreplante vokset videre ind imellem glassene.

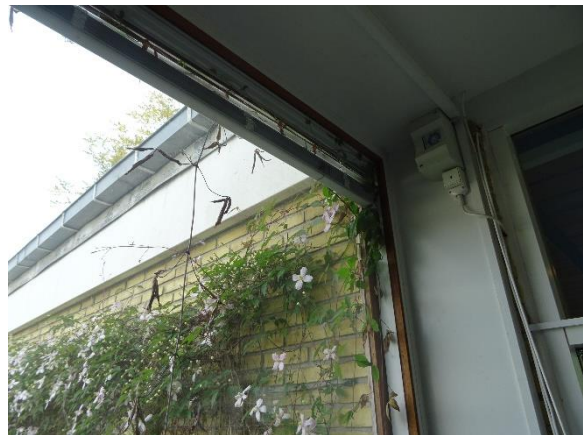
klatreplante vokser imellem glassene

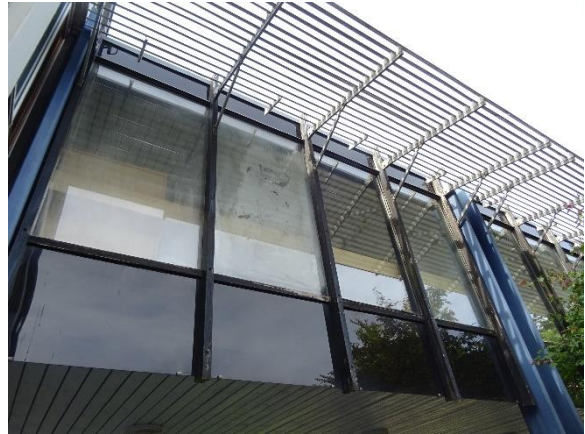
Termoruder i forbindelsesgang, flere er punkteret

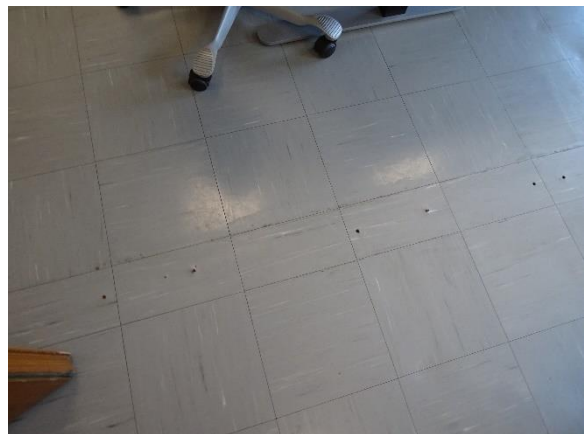
Vinylfliser med huller fra tidligere skillevæg

Gulve varierer fra god til dårlig stand. Nyere linoleumsgulve er i god stand men vinylgulve har i mindre omfang skader eller spor efter fjernede skille vægge. Der skal udvises forsigtighed omkring defekte vinylfliser pga. asbest.

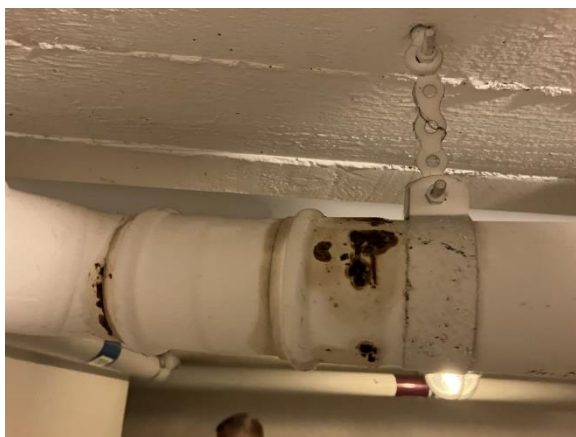
Tæring på støbejern

Særligt i kælderen ses der begyndende tæringsskader på de tilbageværende støbejernsrør. Der kunne konstateres tydelige lugtgener i et enkelt rum i kælderen hvor der er nedlagt et bad/toilet. Alt i alt bør der ryddes op i nedslidte og/eller døde afløbsledninger.

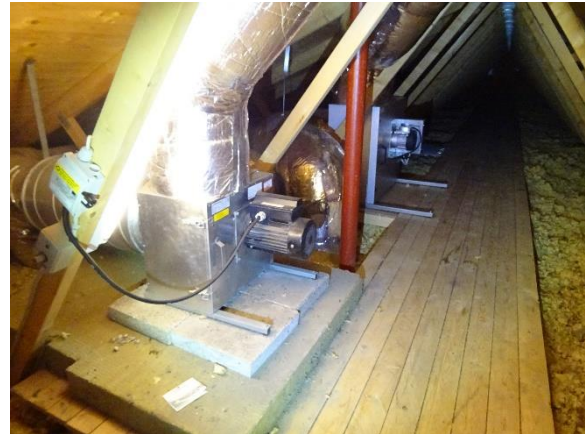
Ældre varmepumpe designet til R22 kølemiddel men påfyldt R407C

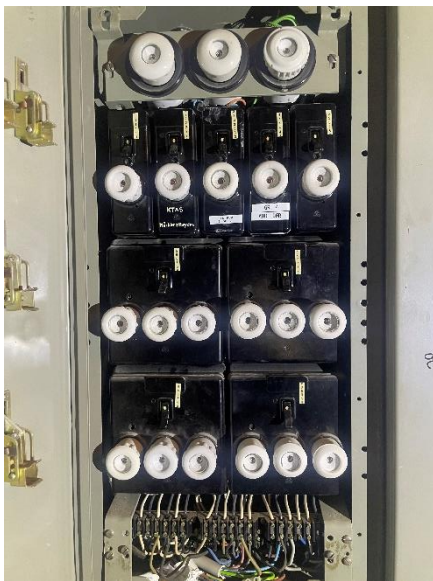
Fordelingstavle i kælderen skadet låge

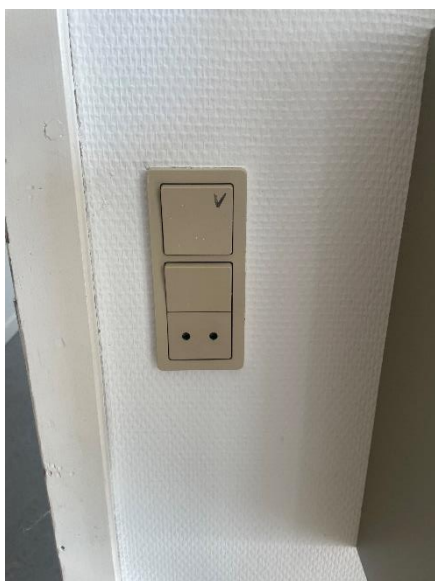
Stikkontakt uden jord i kontorrum

| Aktivitet på bygningsdel | Ved.type | Prioritet | Int.val, år | Første år | Omkostning |
|---|---|---|---|---|---|
| Installationer der er skadet eller ikke afsluttet korrekt bringes i orden, generel elektriker gennemgang, afsætningsbeløb til to dage. | Opret. | Høj | Engangs | 2026 | 22.000 |

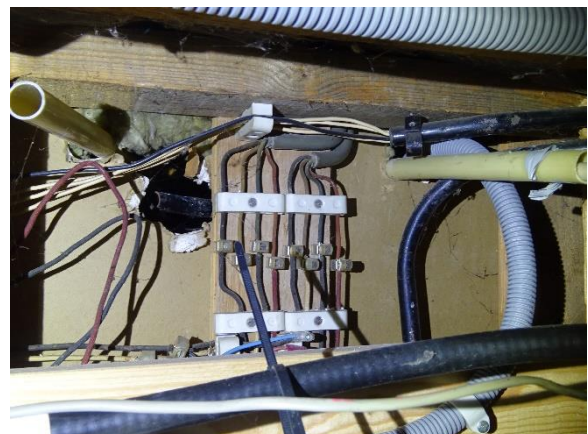
Åben samling af ledninger over nedsænket loft.

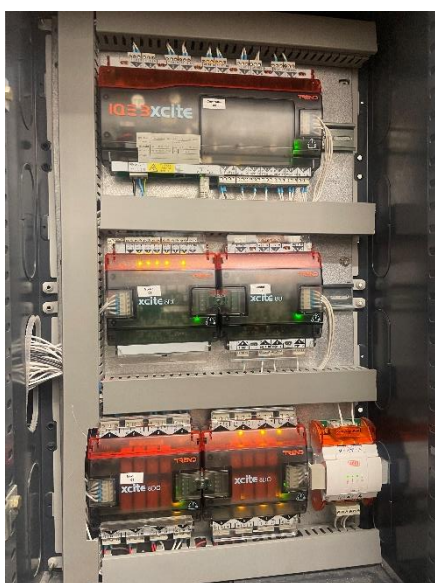
TREND IQE3 Xcite styrings system fra 2009

TREND IQE3 Xcite styringssystem fra 2009 er forældet og kan ikke udskiftes med nyere komponenter i tilfælde af fejl eller skader på komponenterne. Anlægget bør derfor udskiftes så det er up to date.

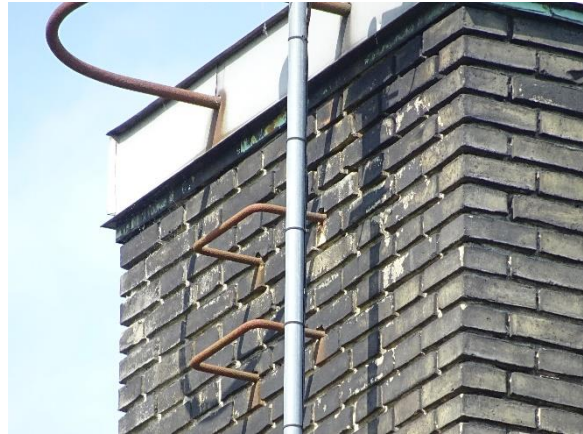
Begyndende skader på murværket

Skorstenen har begyndende fugeskader i toppen. Det foreslås at skorstenen nedrives fremfor at vedligeholde murværket og med fare for at nogen klatrer op i den.

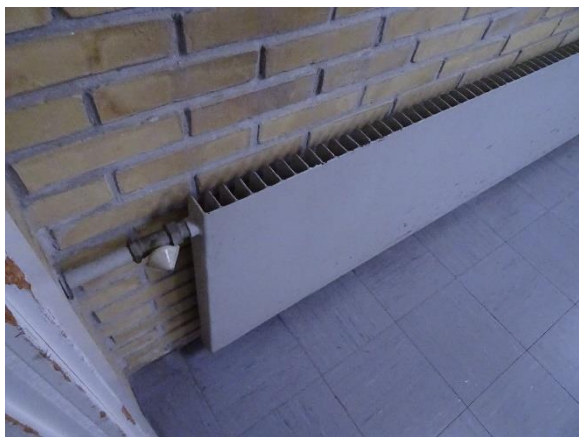
Der er ikke tidssvarende termostatventiler på alle radiatorer.

Radiator med ventil fra opførelsen

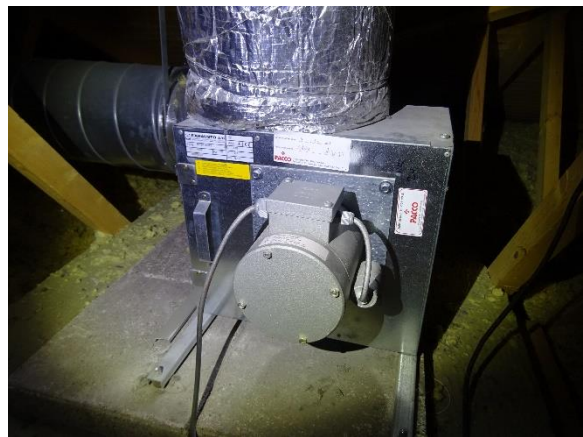
Kanaler på loft uden isolering
