## Tilstandsvurdering og energiscreening

Brøndby Strand Idrætsklub  
Tybjergparken 12, 2660 Brøndby Strand

29. september 2025

Udarbejdet af: Anders Gjerum Halkjær  
Kontrolleret af: Claudia Schulz, Anders Rathje Kjær Lorentzen  
Dato: 29.09.2025  
Version: 1  
Projekt nr.: 1024991, Tilstandsvurdering og energiscreening  
Kommunale ejendomme i Brøndby kommune

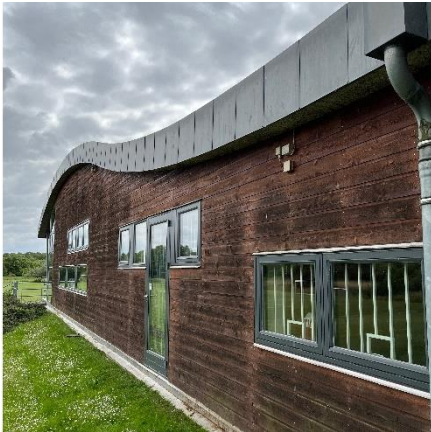
Tag/facade mod nord

Der er ikke registreret skader eller meddelt om vandindtrængning eller set tegn herpå. Tagbelægning er vurderet fra bygningens opførelse i år 2005. Forventet levetid på tagfolie er 50 år. Nedløbsrør er vurderet udført i zink.

Tagbelægning udskiftes iht. forventet levetid. Udbedring af ikke tilsluttet nedløbsrør.

| Aktivitet på bygningsdel | Ved.type | Prioritet | Int.val, år | Første år | Omkostning |
|---|---|---|---|---|---|
| Gummifolie udskiftes til nyt iht. forventede levetider. Isolering skiftes. Stillads og overdækning indregnet | Opret. | Normal | 45 | 2050 | 651.000 |

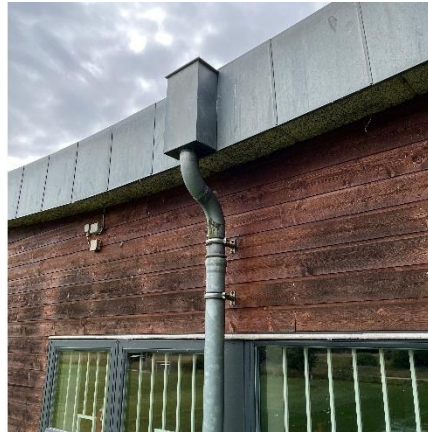
Nedløbsrør mod nord

| Aktivitet på bygningsdel | Ved.type | Prioritet | Int.val, år | Første år | Omkostning |
|---|---|---|---|---|---|
| Tagrender og nedløb udskiftes til nye i samme materiale som eksisterende iht. forventede levetider. 70 lbm. Tagrender er skjult hvorfor lbm er vurderet på baggrund af et skøn. | Opret. | Normal | 35 | 2040 | 88.000 |

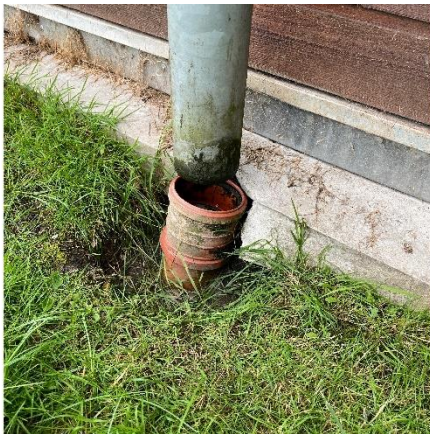
Nedløbsrør ikke tilsluttet korrekt

| Aktivitet på bygningsdel | Ved.type | Prioritet | Int.val, år | Første år | Omkostning |
|---|---|---|---|---|---|
| Nedløb reparerer i forhold defekt samling | Opret. | Middel | engangs | 2026 | 14.000 |

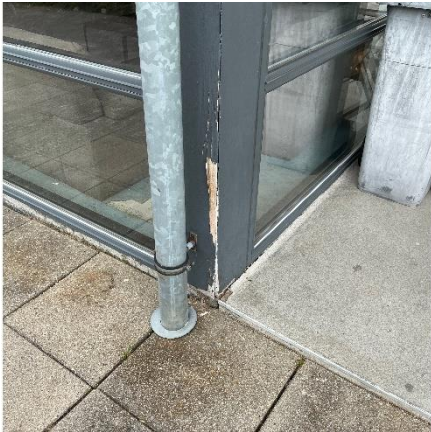
Begyndende nedbrydning af træ

Træ- og fibercement facade er generelt i god stand. Træfacade mangler vedligehold ved oliebehandling/maling.

Facader skal oliebehandles/males.

| Aktivitet på bygningsdel | Ved.type | Prioritet | Int.val, år | Første år | Omkostning |
|---|---|---|---|---|---|
| Træværk på facade afrenses og malerbehandles. Vask, slibning, olie-ring + 2 x strygning | Foreb. | Middel | 5 | 2026 | 66.000 |

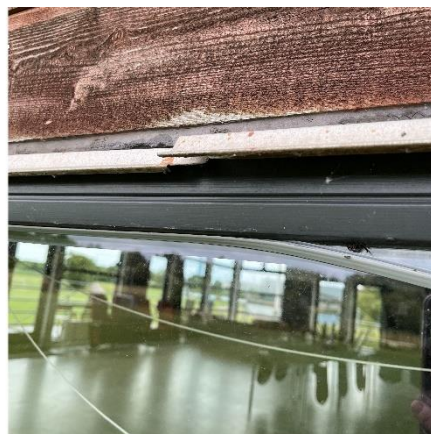
Tætningsliste og vandnæs gaber

Vinduer er generelt i god stand. Enkelte tætningslister og vandnæser skal skiftes. Vinduer males.

| Aktivitet på bygningsdel | Ved.type | Prioritet | Int.val, år | Første år | Omkostning |
|---|---|---|---|---|---|
| Tætningsliste skiftes og vandnæser oprettes/skiftes | Opret. | Normal | engangs | 2026 | 14.000 |

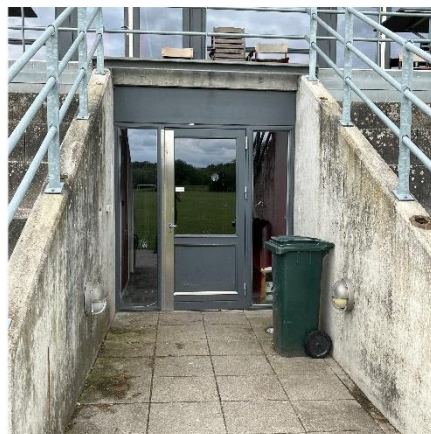
Tætningsliste i dørparti skal skiftes

Døre er generelt i god stand. Enkelte tætningslister og vandnæser skal skiftes. Døre males.

| Aktivitet på bygningsdel | Ved.type | Prioritet | Int.val, år | Første år | Omkostning |
|---|---|---|---|---|---|
| Tætningsliste skiftes og vandnæser oprettes/skiftes | Opret. | Normal | engangs | 2026 | 14.000 |

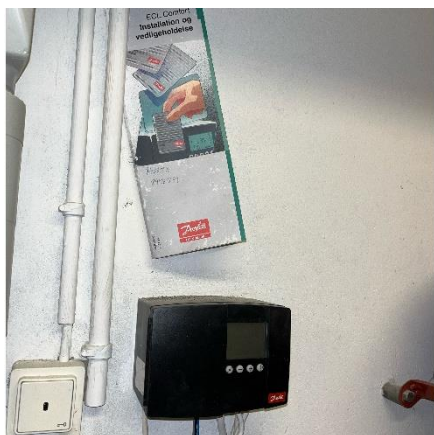
ECL-komfort ikke i brug.

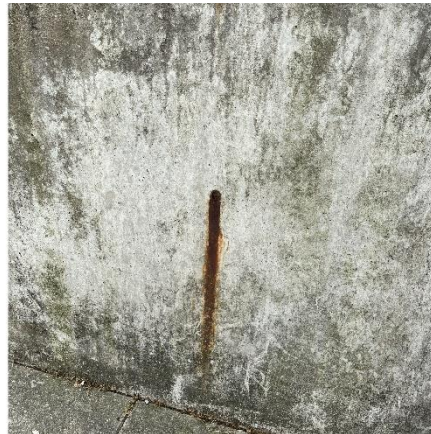
Rustudtræk fra tribune

Flisebelægning er vurderet i acceptabel til god stand. På ene tribuneendevæg ses rustudtræk. Dilata-tionsfuge mellem tribunefacade og endevæg er væk. Bolte i endevægge er ikke støbt, hvilket giver

Rustudtræk på beton bankes ud og armeringsjern forkortes. Væg støbes på ny. Samling mellem tribuneendevæg og facade oprettes. Reetablering/støbning af beton i lodrette metalbolte/armeringsjern. Betonkonstruktion for tribuneendevægge vaskes for alger, mos og misfarvninger.

| Aktivitet på bygningsdel | Ved.type | Prioritet | Int.val, år | Første år | Omkostning |
|---|---|---|---|---|---|
| Rustudtræk på betonendevæg mod spillergang bankes ud og armeringsjern forkortes | Opret. | Middel | engangs | 2028 | 17.000 |

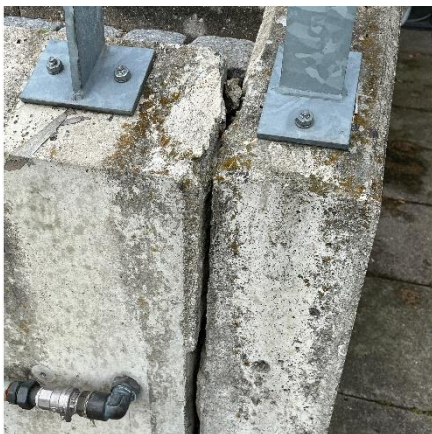
Revnet betonkonstruktion i samling mellem tribunefacade og endevæg ud mod fodboldbane

| Aktivitet på bygningsdel | Ved.type | Prioritet | Int.val, år | Første år | Omkostning |
|---|---|---|---|---|---|
| Inspektion og vurdering af skade samt udbedring af revnet betonkonstruktion i samling mellem tribunefacade og endevæg ud mod fodboldbane | Opret. | Høj | engangs | 2026 | 28.000 |

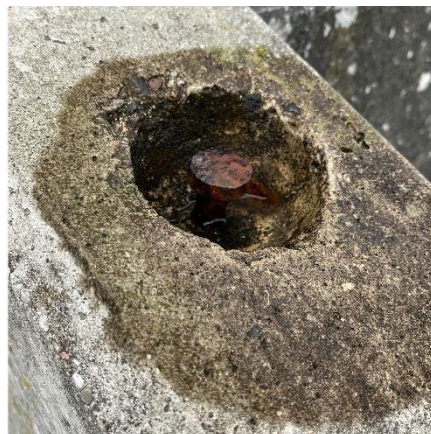
Manglende støbt metalbolt/armeringsjern i endevæg

| Aktivitet på bygningsdel | Ved.type | Prioritet | Int.val, år | Første år | Omkostning |
|---|---|---|---|---|---|
| Rensning af hullet omkring fire bolte i betonkonstruktion i endevæg mod spillergang. Fjernelse af rust og behandling af bolte. Påføring af rusbeskyttelse. Støbning eller forseglingsarbejde omkring bolte for at lukke hullet og forhindre vandindtrængning | Opret. | Middel | engangs | 2028 | 14.000 |

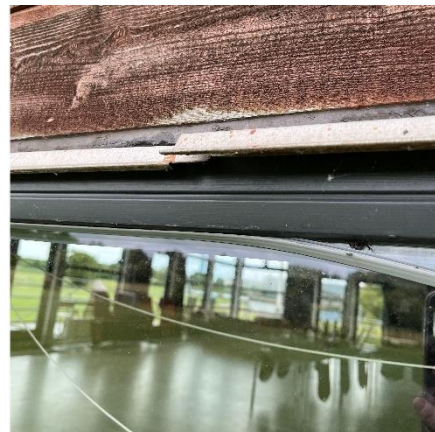
Tætningsliste og vandnæse sluppet

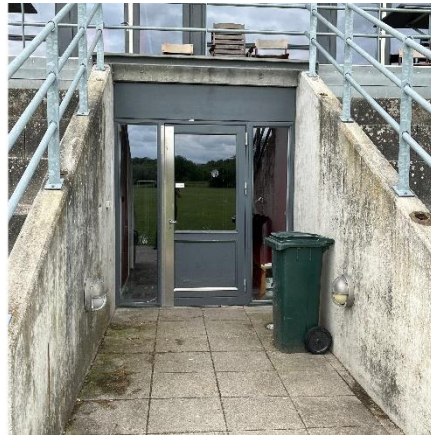
Tætningsliste il dørparti skal skiftes
