## Gildhøjhjemmet - Bygning 1 (D)

## Gildhøjhjemmet - Bygning 2 (A, B, M)

# Gildhøjhemmet, Bygning 1 (M)

Dato: 19.04.2024

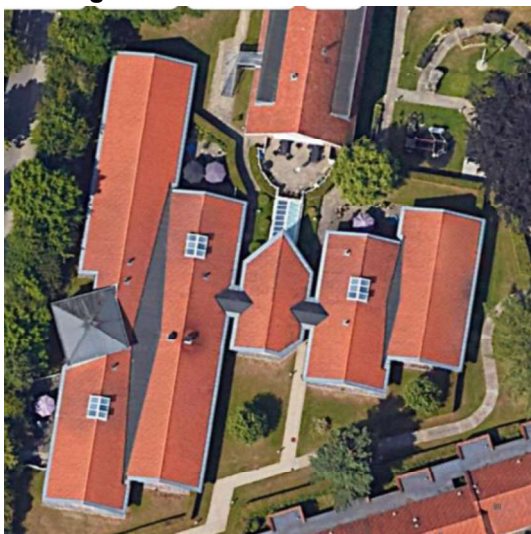
Levetiden på tagpap vurderes at være tæt på at være opbrugt

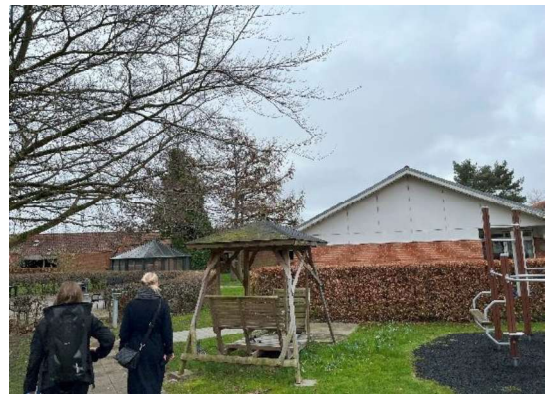
Gavl med fibercementplade

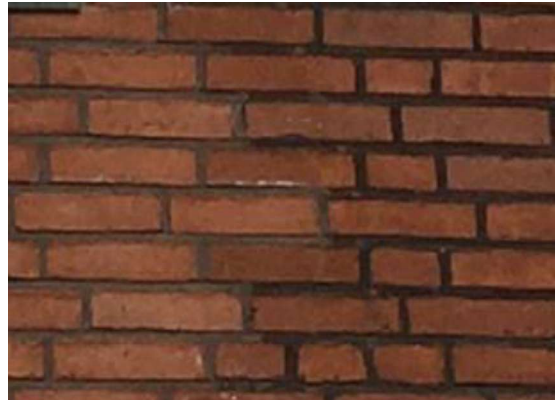
Fuger er forvitret

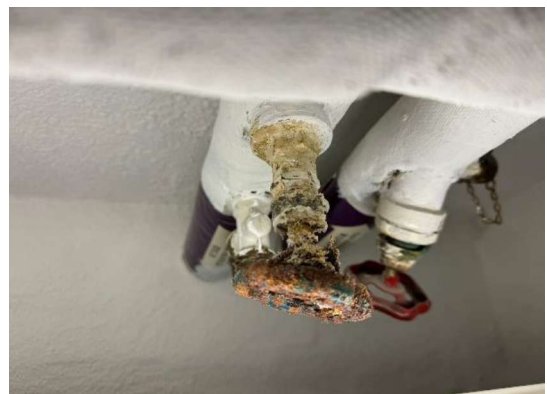
Defekt og utæt ventil

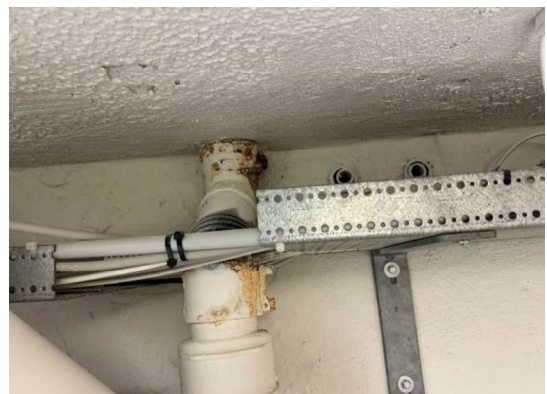
Utæthed ved faldstamme.

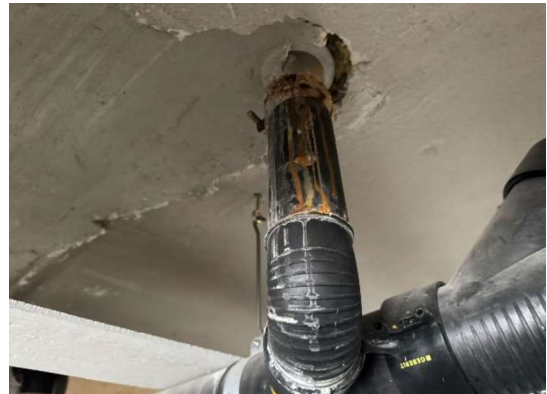
Afløb i plast med utæthed.

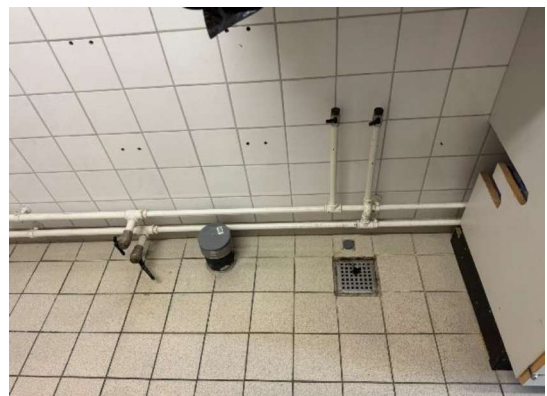
Tæring på vandrør

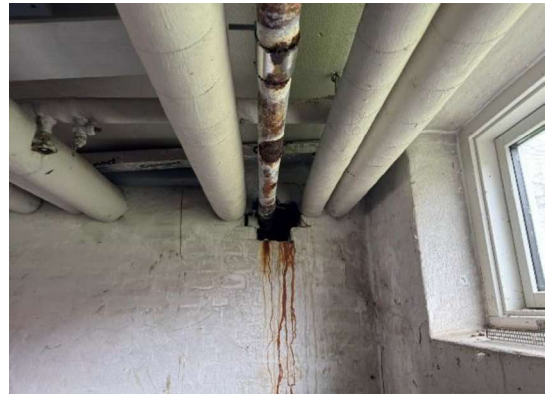
Reparationsklemmer og kritiske tæring.

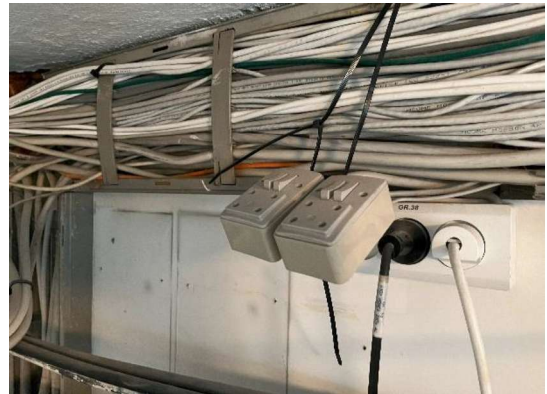
Der er store mangler på ordentlige føringsveje, og flere ulovlige installationer.

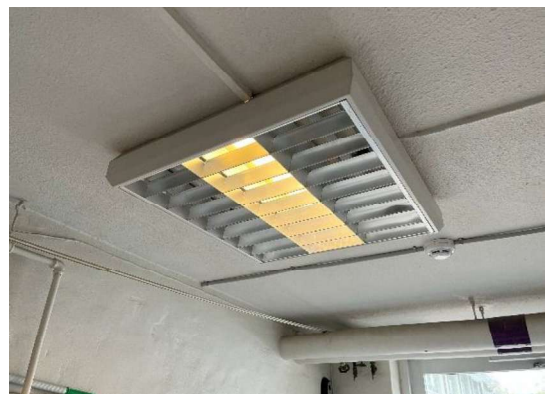
Gammelt lysrørs armatur, som skal udskiftes.

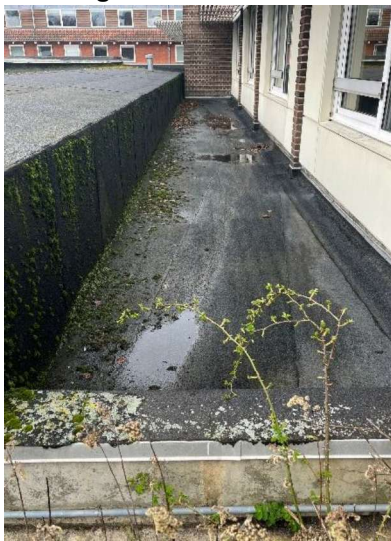
Tag mellem bygning C og Møllesalen

Der ses utilstrækkelig afvanding af tagkonstruktion mellem bygning C og Møllesalen. Dimension på spærfod på stålramme i mellembygning mellem bygning M og C synes lille i brandtilfælde, og der ses ingen tydelig brandmaling. Af eksisterende materiale fremgår tværsnit og stålstyrke: RHS 120x80x8mm, S355. Der er beskrevet korrosionsbeskyttelse, men ingen brandmaling.

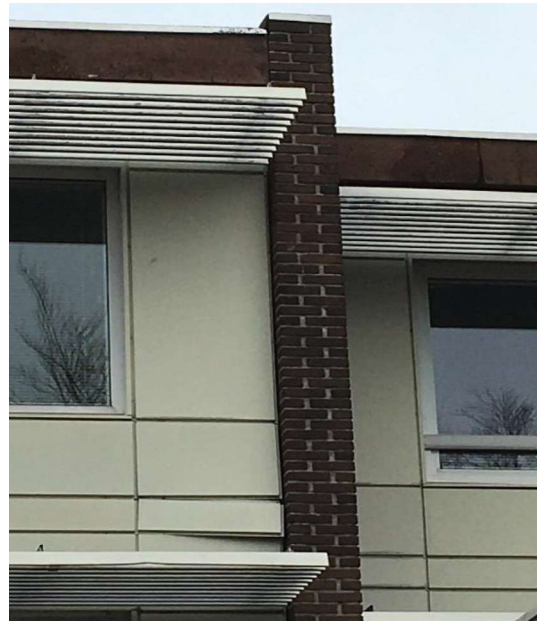
Skadet alu.-facade

Lette facader fremstår med flere skader, og levetiden vurderes at være opbrugt.

Lette facader udskiftes sammen med vinduer.

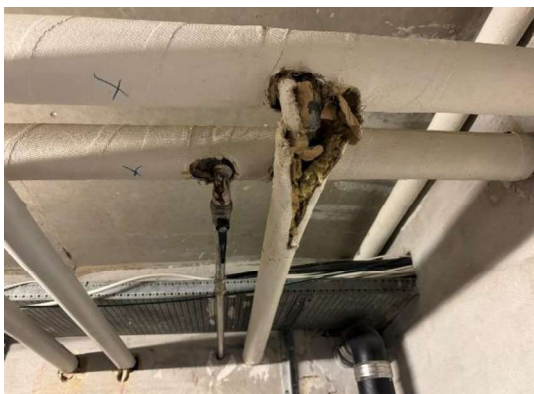
Tæring på galvaniserede rør og ved overgang til afgrening i rustfrie rør.

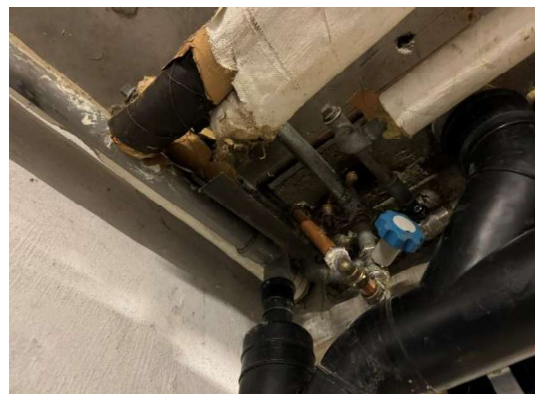
Afgrening i kobber og begyndende tæring.

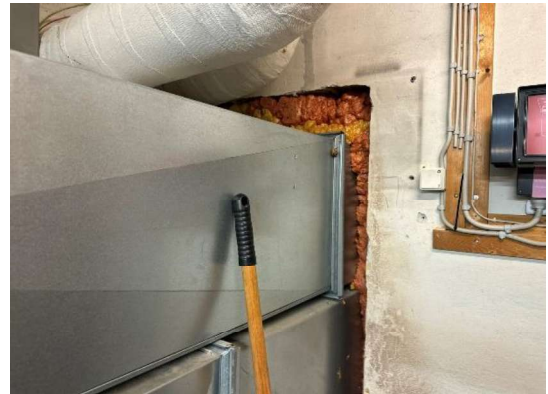
Ventilation i kælder lukket brandmæssigt ukorrekt

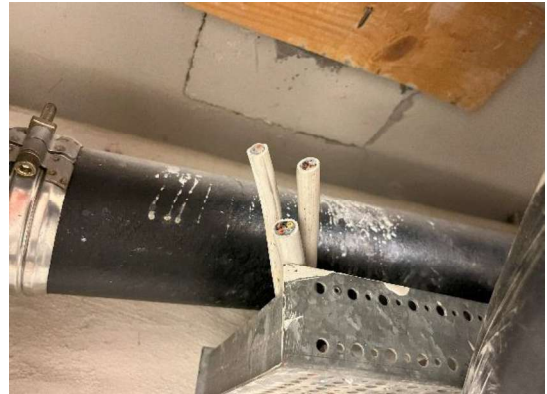
Død installation i kælderen, som skal fjernes.

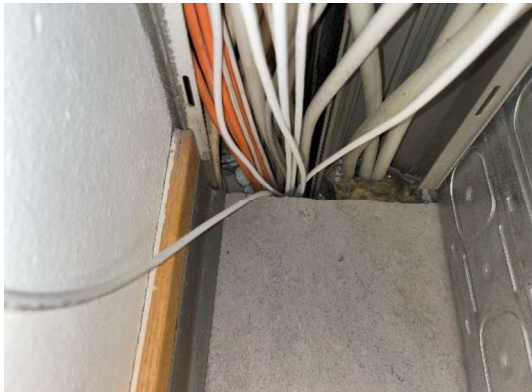
Der er store mangler på ordentlige føringsveje. Og her mangel på ordentlig brandlukninger.

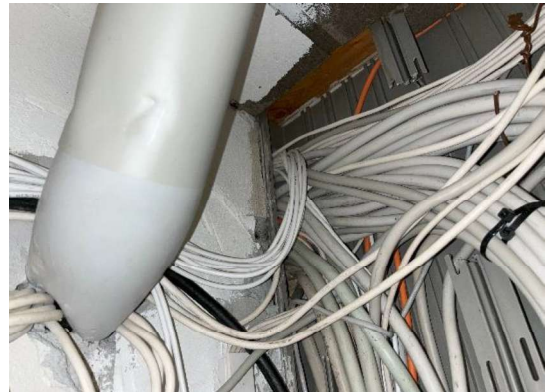
Der er store mangler på ordentlige føringsveje, og flere ulovlige installationer.

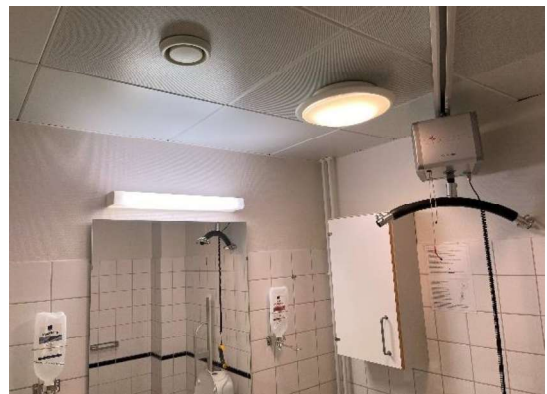
Elinstallationer og belysningsarmaturer fra en af de seneste renoveringer. Alle belysningsarmaturer med PL-rør og lysrør skal udskiftes.

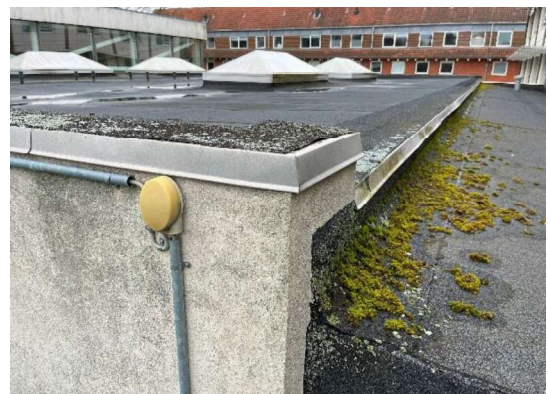
Solskadet skumringsrelæ fra 2010.
