## Tilstandsvurdering og energiscreening

Spejderhytte  
Ulsøparken 57, 2660 Brøndby Strand

22. oktober 2025

Udarbejdet af: Anders Gjerum Halkjær  
Kontrolleret af: Anders Rathje Kjær Lorentzen, Claudia Schulz  
Dato: 22.10.2025  
Version: 1  
Projekt nr.: 1024991, Tilstandsvurdering og energiscreening  
Kommunale ejendomme i Brøndby kommune

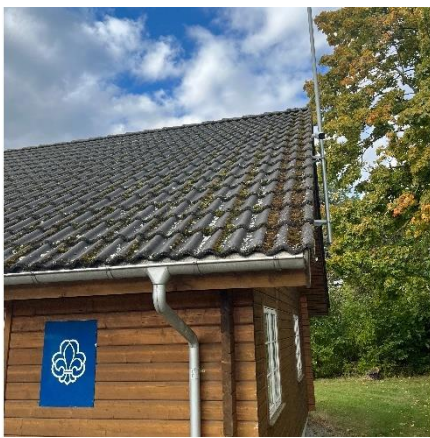
Tagkonstruktion med betontagsten

Tagkonstruktionen er i god stand, men der er mosbelægning på tagfladen, som bør fjernes for at forhindre skader og bevare tagets levetid. Der er ikke registreret skader eller meddelt om vandindtrængning eller set tegn herpå. Tagbelægning med betontegl er fra husets opførsel i 2005. Forventet levetid for tegltag er 60 år.

| Aktivitet på bygningsdel | Ved.type | Prioritet | Int.val, år | Første år | Omkostning |
|---|---|---|---|---|---|
| Sternbrædder og vindskeder afrenses og malerbehandles. 58 lbm | Foreb. | Normal | 5 | 2030 | 17.000 |
| Udhængsbeklædning i træ afrenses og overfladebehandles. Ca 28 m <sup>2</sup> | Foreb. | Normal | 20 | 2030 | 15.000 |

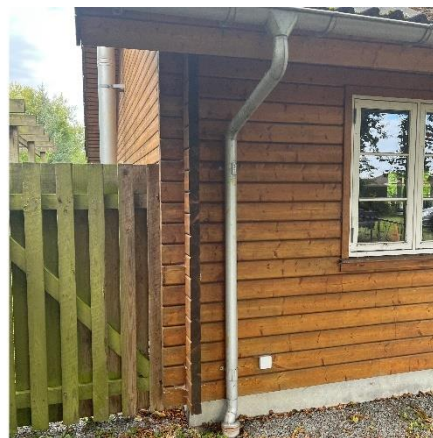
Tagrender og nedløbsrør med aluzink

| Aktivitet på bygningsdel | Ved.type | Prioritet | Int.val, år | Første år | Omkostning |
|---|---|---|---|---|---|
| AluZink tagrender og nedløbsrør skiftes til nyt iht. forventet restlevetid ud. Ca. 45 lbm | Opret. | Normal | 35 | 2040 | 61.000 |

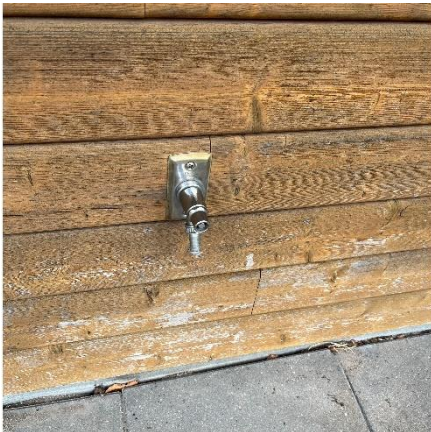
Oliebehandlet træfacade ikke vedligeholdt

Facaden fremstår generelt i god stand, men der er behov for vedligehold enkelte steder.

| Aktivitet på bygningsdel | Ved.type | Prioritet | Int.val, år | Første år | Omkostning |
|---|---|---|---|---|---|
| Træværk på facade afrenses og malerbehandles. Vask, slibning, poliering + 2 x stryging. 125 m <sup>2</sup> | Foreb. | Normal | 5 | 2030 | 83.000 |

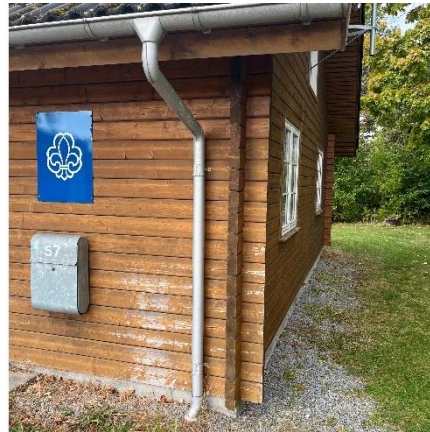
Manglende vedligehold af facade

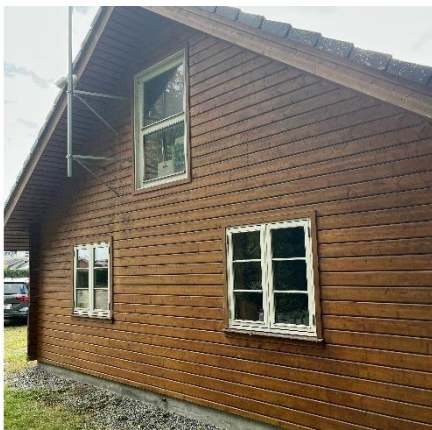
Vinduer i gavl

Vinduer i god stand.

| Aktivitet på bygningsdel | Ved.type | Prioritet | Int.val, år | Første år | Omkostning |
|---|---|---|---|---|---|
| Afrensning og maling af trævinduer | Opret. | Normal | 5 | 2030 | 17.000 |
| Vinduer med tolags energiruder skiftes til nye iht. forventet restle-<br>vetid ud. 9 stk. 11 m <sup>2</sup> | Opret. | Normal | 30 | 2035 | 72.000 |

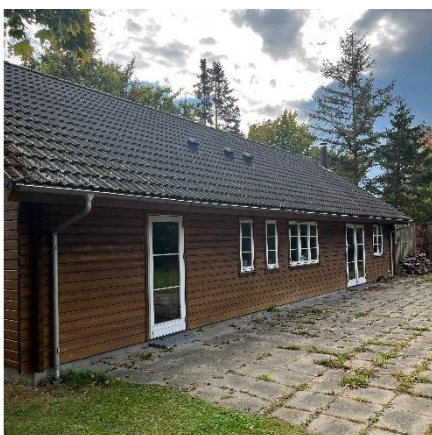
Yderdøre mod terrasse

Yderdøre er i god stand.

| Aktivitet på bygningsdel | Ved.type | Prioritet | Int.val, år | Første år | Omkostning |
|---|---|---|---|---|---|
| Afrensning og maling af trædøre | Foreb. | Normal | 5 | 2030 | 15.000 |
| Yderdøre med tolags energiruder skiftes til nye iht. forventet restlevetid ud. 7 stk. 14 m <sup>2</sup> | Opret. | Normal | 30 | 2035 | 121.000 |

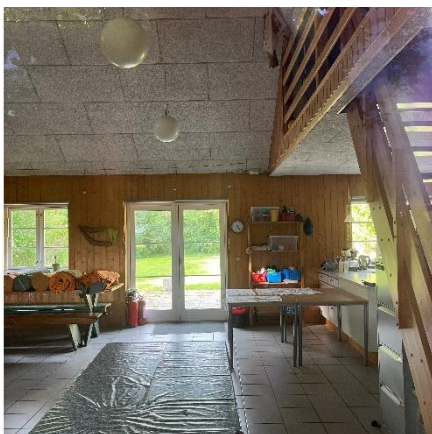
Trætrappe til 1. sal

Trappe er i god stand.

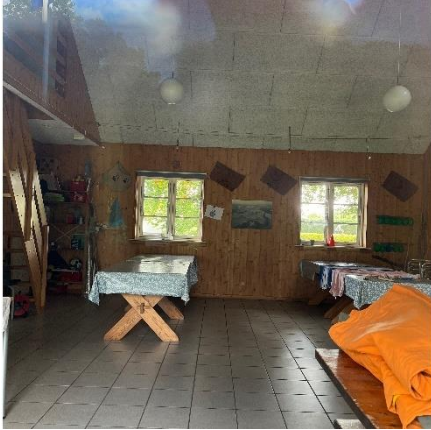
Klinkegulve i sal

Klinkegulvet er i god stand. Trægulvene er vurderet som værende i god stand, men kunne ikke inspiceres nærmere.

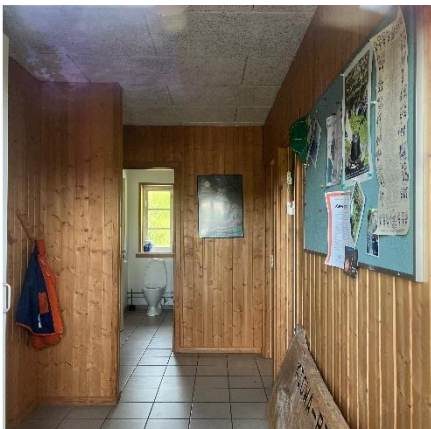
Toiletter og håndvaskarmaturer er vurderet at være udført med to-skyls funktion.

Sanitet er vurderet i god stand.

| Aktivitet på bygningsdel | Ved.type | Prioritet | Int.val, år | Første år | Omkostning |
|---|---|---|---|---|---|
| Toilet og håndvask skiftes til nyt iht. forventet restlevetid ud | Opret. | Normal | 15 | 2030 | 42.000 |

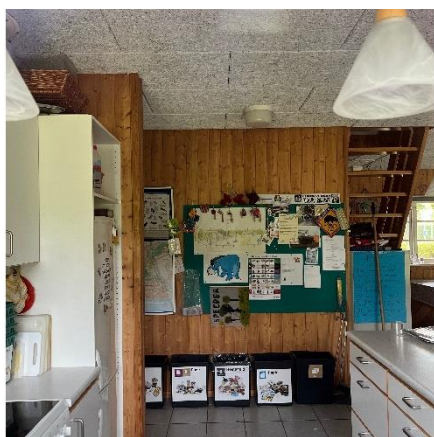
Køkken

Køkken er i god stand.

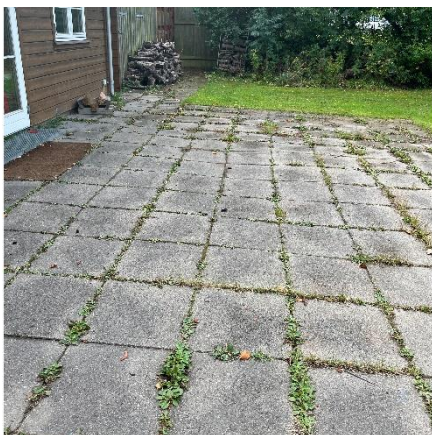
Ujævne og sunket flisebelægning på terrasse

| Aktivitet på bygningsdel | Ved.type | Prioritet | Int.val, år | Første år | Omkostning |
|---|---|---|---|---|---|
| Flise belægning er ujævn og sunket flere steder. Opretning af flise-belægning på terrasse. Ca 75 m <sup>2</sup> . Udgravning, ny bundopbygning, afretning, genlægning | Opret. | Middel | Engangs | 2028 | 50.000 |

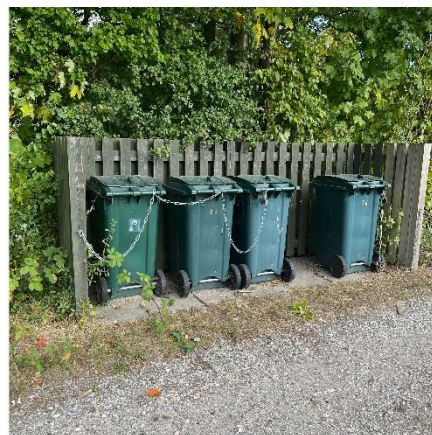
Skraldespandsskjuler m. manglede malervedligehold

| Aktivitet på bygningsdel | Ved.type | Prioritet | Int.val, år | Første år | Omkostning |
|---|---|---|---|---|---|
| Skraldespandskjuler i træ afrenses og malerbehandles. Ca. 10 m <sup>2</sup> | Foreb. | Normal | 5 | 2026 | 15.000 |

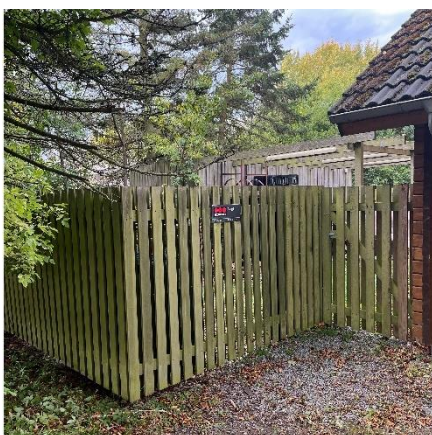
Bræddehegn med forekomst af mos og alger

| Aktivitet på bygningsdel | Ved.type | Prioritet | Int.val, år | Første år | Omkostning |
|---|---|---|---|---|---|
| Rækværk i træ afrenses og malerbehandles. 60 m <sup>2</sup> | Foreb. | Normal | 5 | 2026 | 20.000 |
