## Tilstandsvurdering og energiscreening

Marinegården  
Sognevej 35, 2605 Brøndby

10. oktober 2025

Udarbejdet af: Martin Fester  
Kontrolleret af: Claudia Schulz, Anders Rathje Kjær Lorentzen  
Dato: 10.10.2025  
Version: 1  
Projekt nr.: 1024991, Tilstandsvurdering og energiscreening  
Kommunale ejendomme i Brøndby kommune

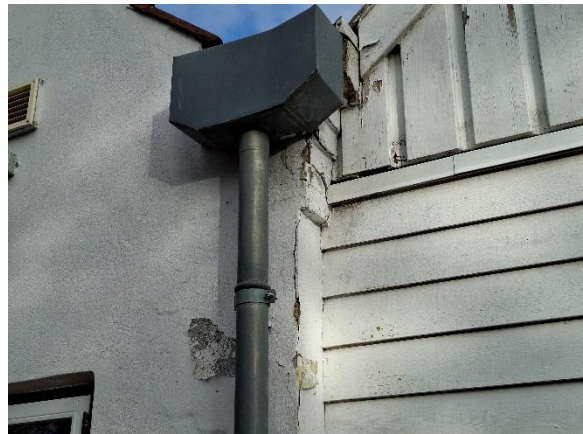
Skotrende ved mellembbygning er med utæthed og følgeskader.

Der ses enkelte knækkede teglsten. Gavlbeklædning trænger til malerbehandling. Skorstene er med algebegroninger. Der er fugtskade omkring nedløb fra skotrender på begge sider af mellembygningen mod syd. Undertag vurderes at være udført med banevare.

| Aktivitet på bygningsdel | Ved.type | Prioritet | Int.val, år | Første år | Omkostning |
|---|---|---|---|---|---|
| Bygning 2 – Udbedring af fugtskade ved skotrender mod syd, 2 stk. | Opret. | Kritisk | Engangs | 2026 | 22.000 |

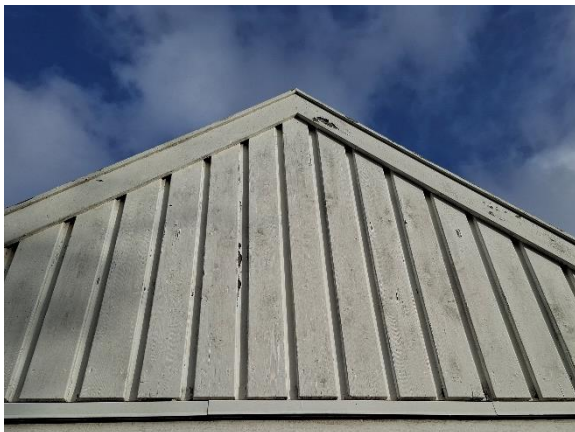
Afskallende maling på mellembbygningens gavl.

| Aktivitet på bygningsdel | Ved.type | Prioritet | Int.val, år | Første år | Omkostning |
|---|---|---|---|---|---|
| Bygning 2 – Malerbehandling af gavlbeklædning, 20 m <sup>2</sup> | Foreb. | Normal | 5 | 2027 | 14.000 |

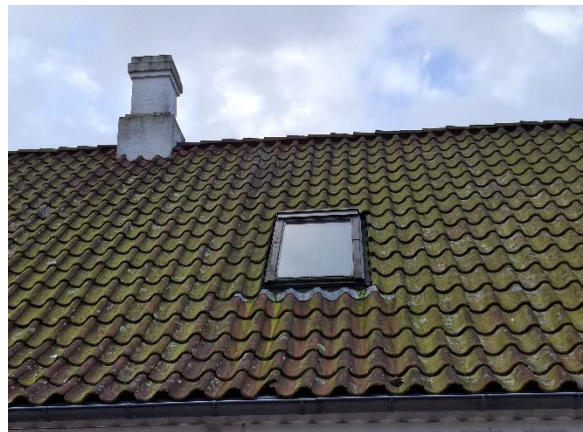
Enkelte tegl er knækket.

| Aktivitet på bygningsdel | Ved.type | Prioritet | Int.val, år | Første år | Omkostning |
|---|---|---|---|---|---|
| Bygning 2 – Udskiftning af knækkede tagtegl, 10 stk. | Opret. | Høj | 10 | 2026 | 11.000 |

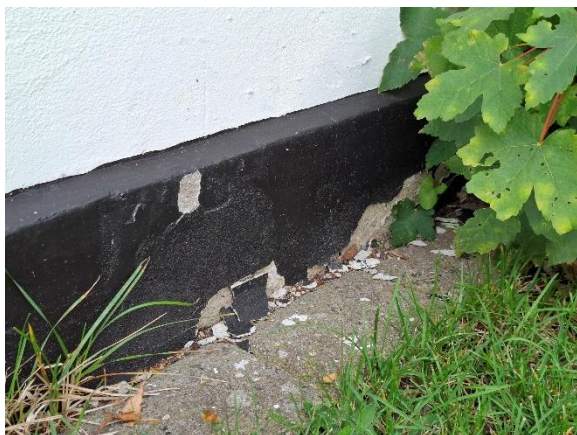
Afskalning på sokkel

Der ses mindre sætningsrevner på pudsede flader og afskallende puds på sokler. En vandskade mod syd er beskrevet i pkt. 4.1 Tag. Malet træbeklædning er uden mangler.

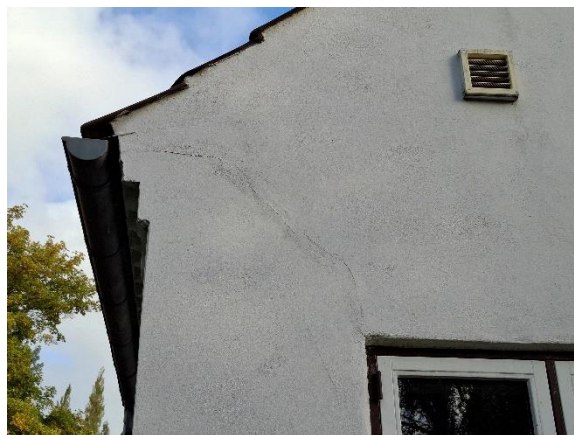
Sætningsrevne

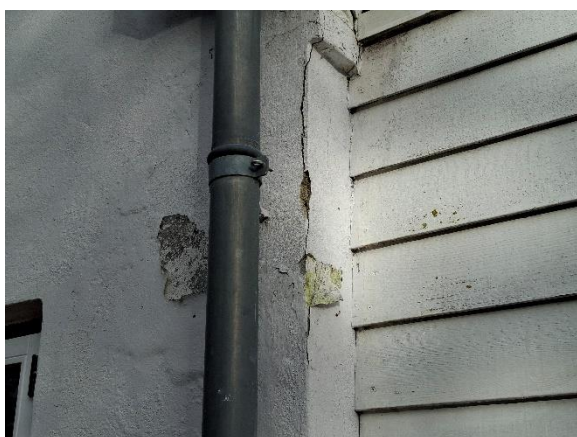
Skadet puds ved fugtskade mod syd

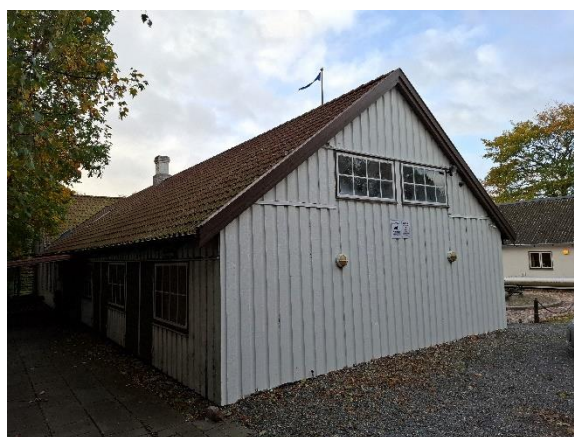
Træbeklædning mod nord, bræddebeklædning går helt ned til terræn

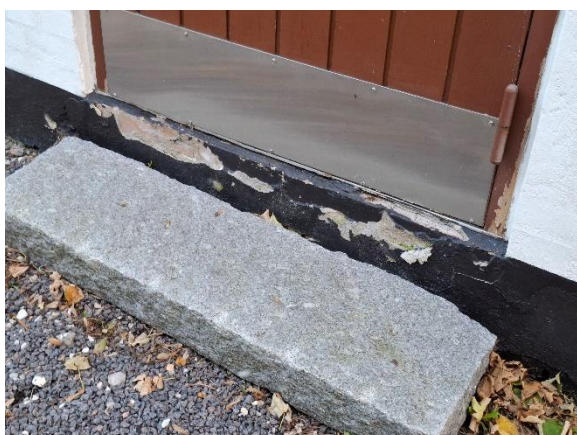
Afslag på sokkel under dør på bygning 3

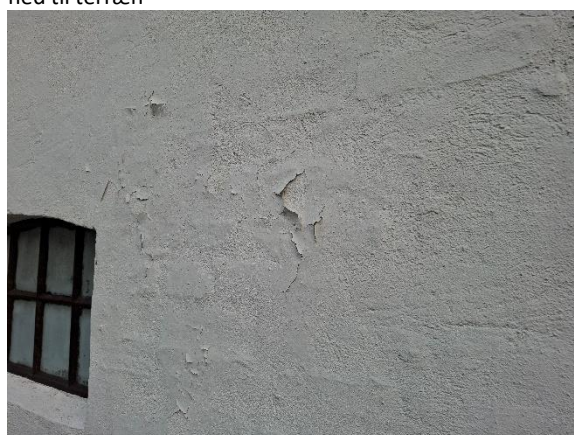
Afskallende maling på facade på bygning 3

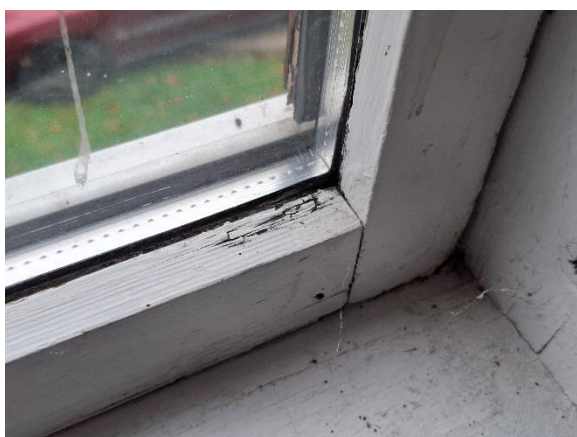
Vindue fra 1988 i vestvendt gavl på 1. sal er med råd.

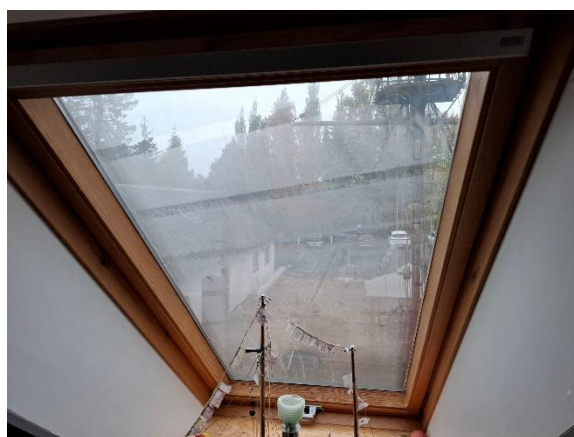
Ovenlysvindue med punkteret rude

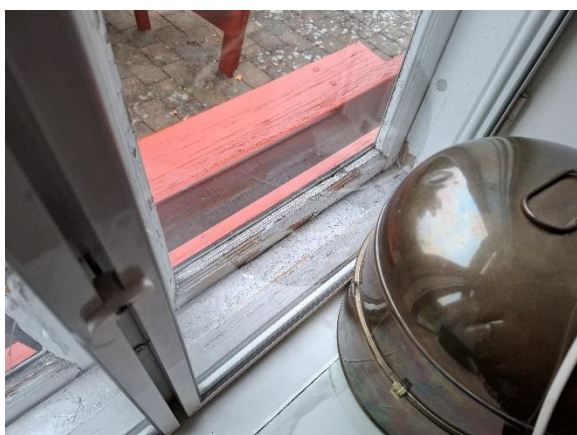
Afskallende maling på oprindeligt vindue

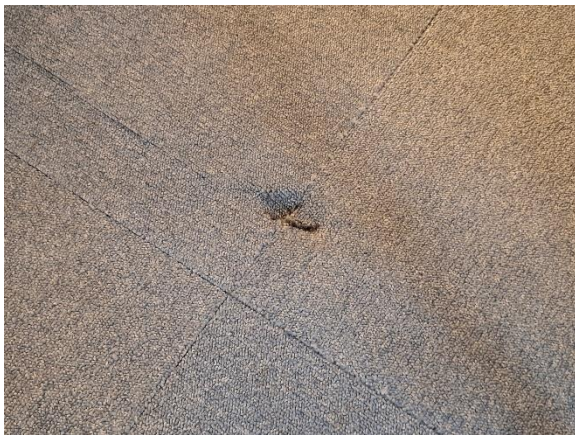
Tæppefliser med skade

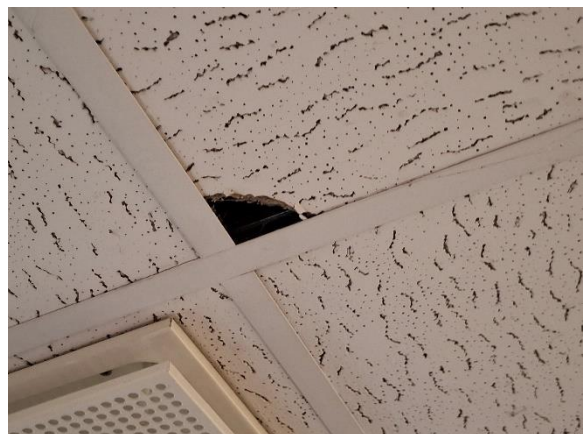
Systemloft. Enkelte plader er med skader.

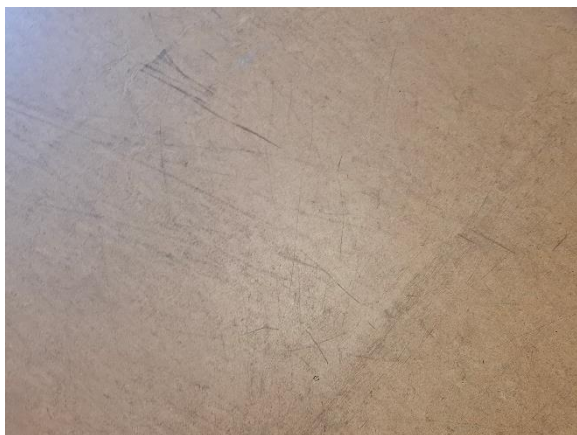
Linoleumsgulve i bygning 3 er slidt.

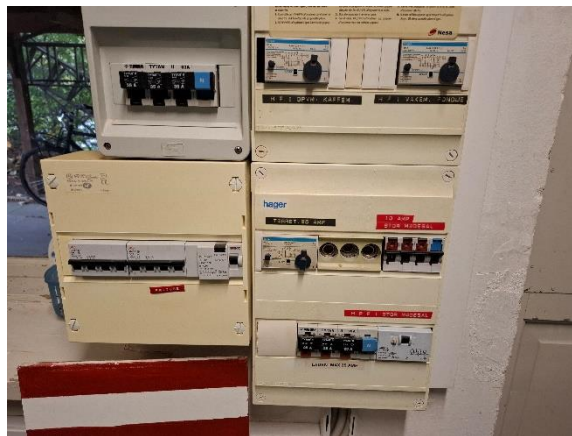
Der mangler skruesikringer i gammel gruppeafbryder.

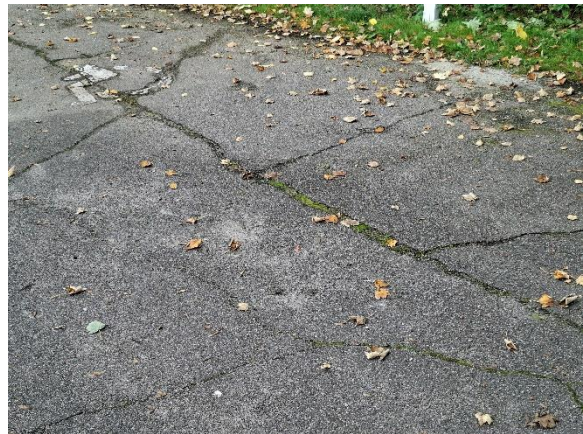
Asfaltbelægning mod vest med revnedannelser.

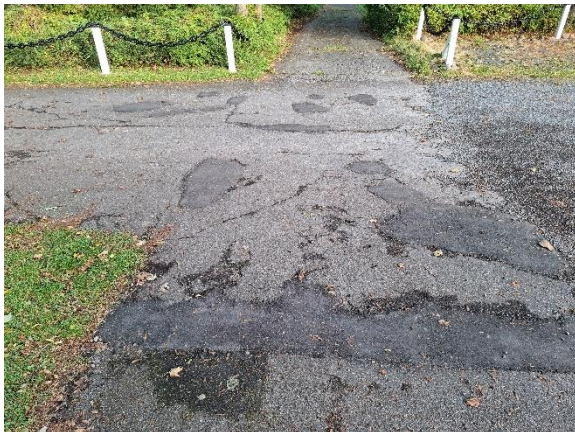
Belægning ved indkørsel med revnedannelser og lapning efter huller

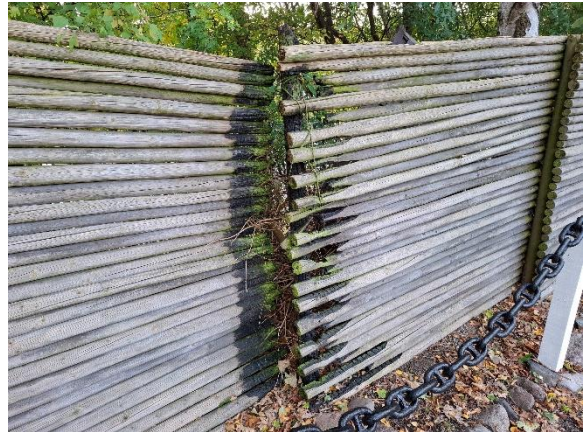
Raftehegn er faldet sammen og med brandskade ved parkeringspladsen mod øst.

Raftehegn er med råd flere steder i øverste rafter. Der er brandskade på en stolpe og alle fastgjorte rafter ved parkeringspladsen. Hegnet vurderes at skulle skiftes inden for 5 år.

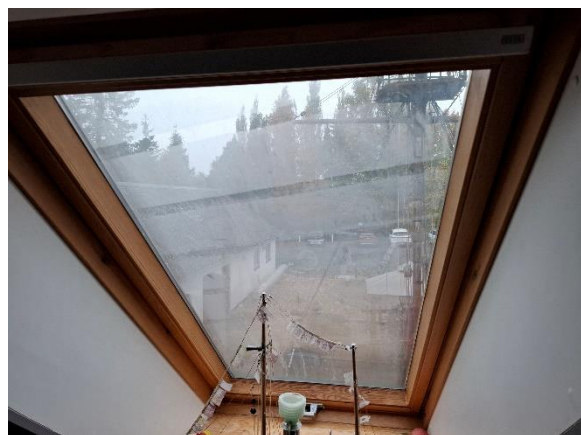
Ovenlysvindue med punkteret rude
