# Tilstandsvurdering og energiscreening

Påfuglen A  
Dyringparken 7, 2605 Brøndby

20. februar 2025

Udarbejdet af: Martin Fester  
Kontrolleret af: Christian Lundstrøm  
Dato: 28.03.2025  
Version: 1  
Projekt nr.: 1024991, Tilstandsvurdering og energiscreening  
Kommunale ejendomme i Brøndby kommune

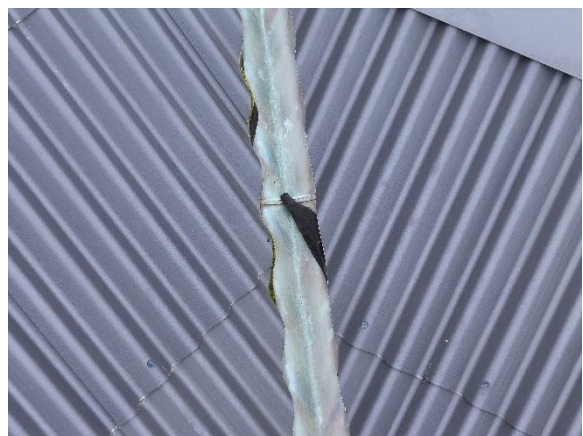
Tilbygning med pap med lister

| Aktivitet på bygningsdel | Ved.type | Prioritet | Int.val, år | Første år | Omkostning |
|---|---|---|---|---|---|
| Ny tagpapbelægning tilbygning, 80 m <sup>2</sup> | Opret. | Middel | 25 | 2044 | 250.000 |

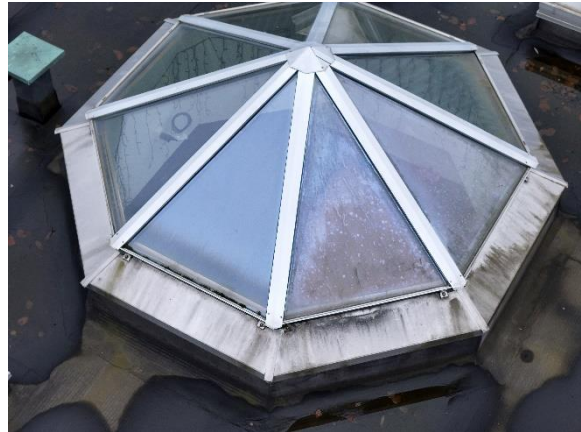
Ovenlyskuppel i fladt tag

Adgangslem til loftrum i kontoret fremstår med mangelfuld tætning og isoleringsforhold. Ovenlys fremstår uden mangler.

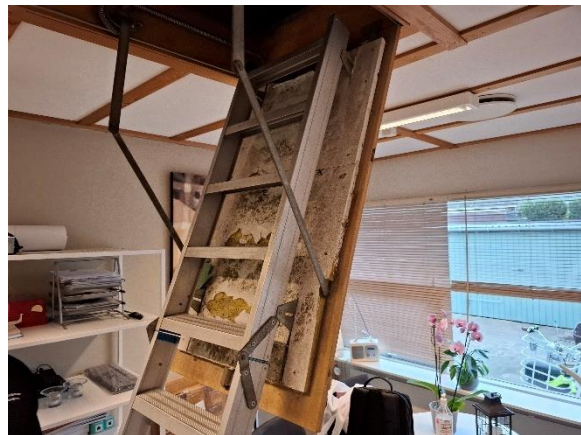
Adgangslem til loftrum i gavl

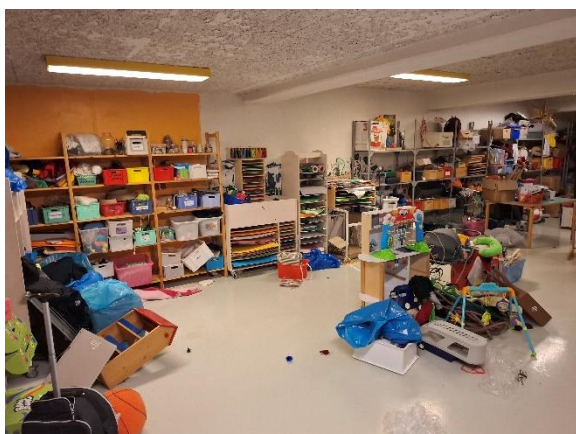
Gulv i kælder

Kælderen fremstår generelt i acceptabel stand. Der er ikke tegn på indtrængende fugt i konstruktionen. Lyskasser fremstår dog ikke oprenset. Overflader er generelt slidt.

Det anbefales at oprense alle lyskasser for friholdelse af afløb. Dette er en driftsopgave, som ikke tages med i nærværende budgetskema.

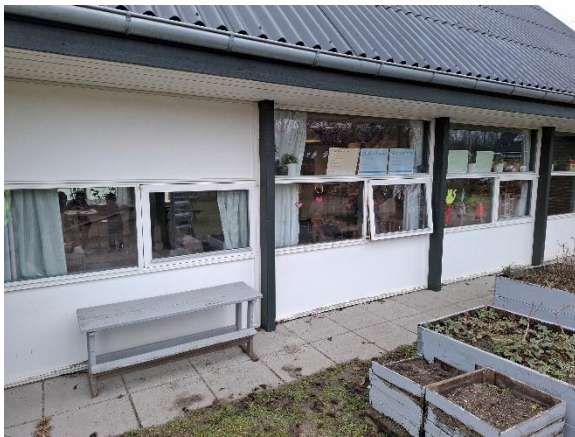
Lette facadepartier

Lette facadepartier fremstår med slidte overflader men uden rådskader. Et enkelt sted fremstår træværk nedbrudt hvor der er en form for bed. Fuger omkring partierne vurderes at være skiftet.

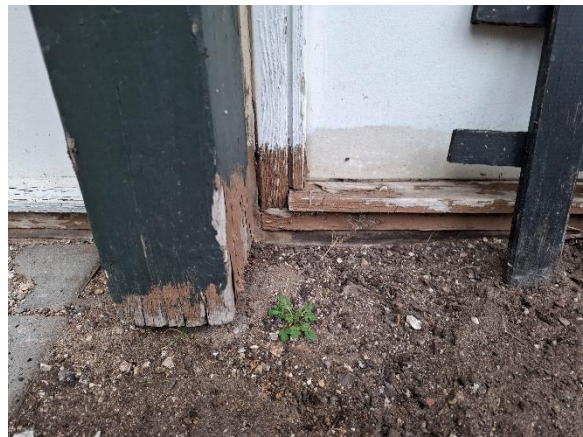
Let facade hvor der vurderes at have været et bed eller anden belægning.

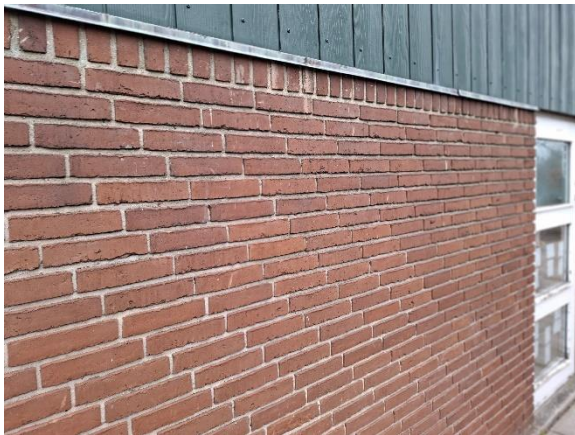
Muret facade

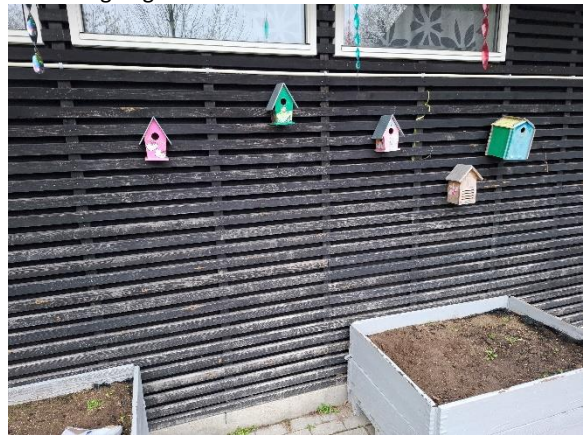
Let facadebeklædning

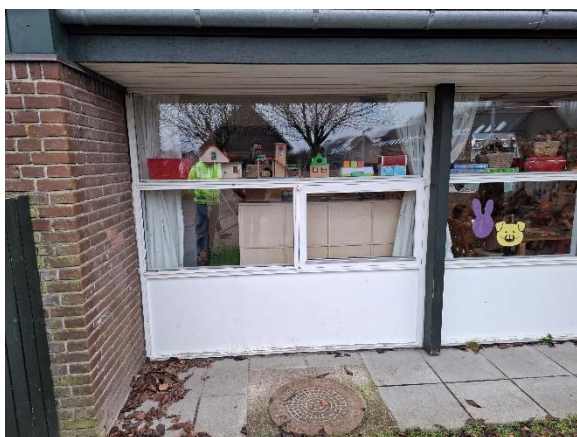
Vinduer i let facadeparti

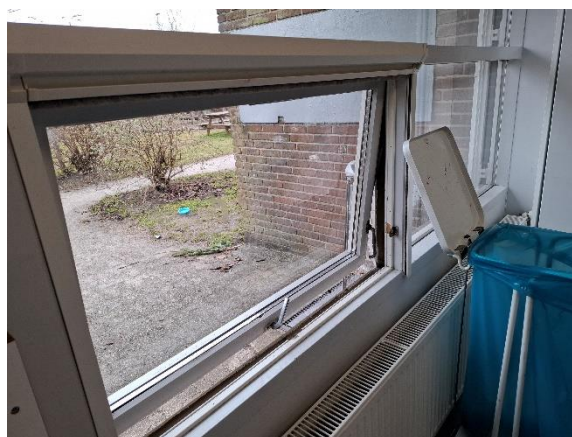
Vinduer i let facadeparti

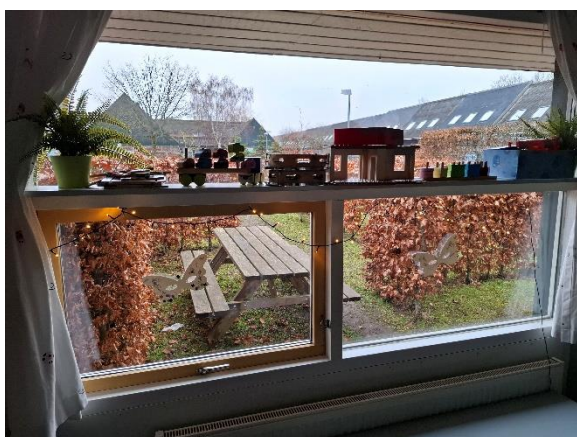
Vinduer i let facadeparti

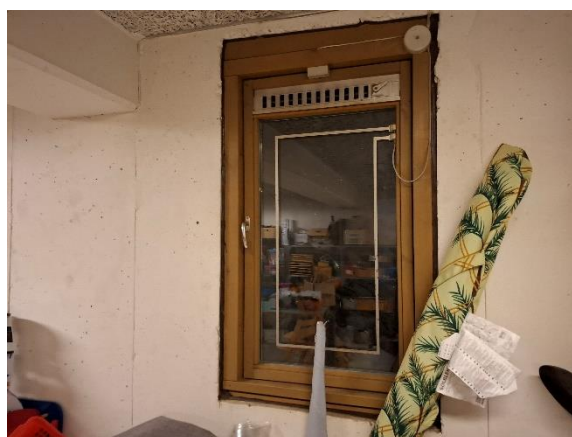
Kældervindue

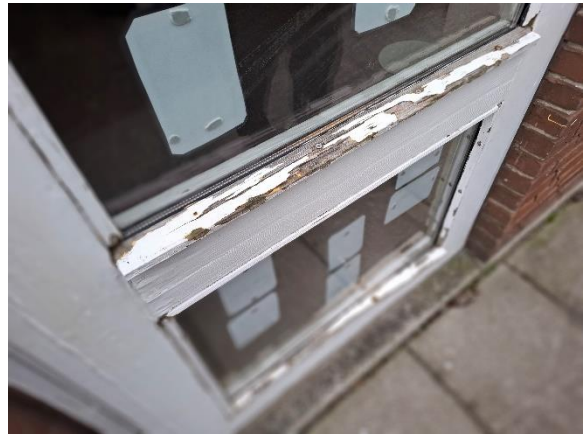
Oprindelig dør

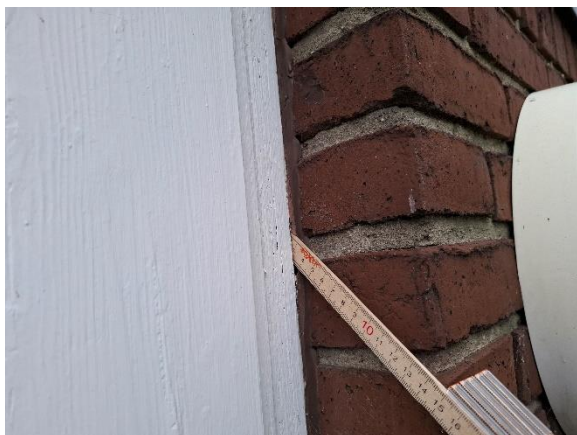
Fugeslip på oprindelig dør

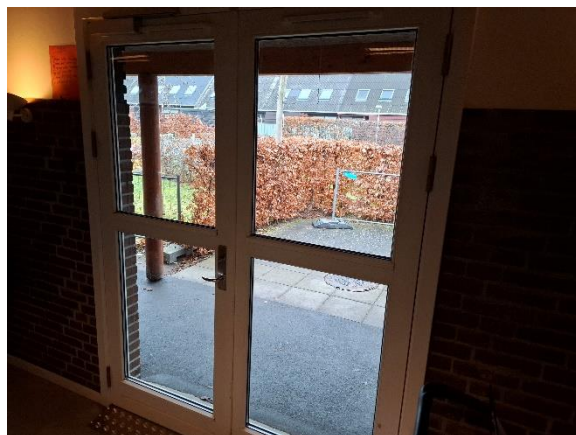
Dør fra 2005 i liggehal

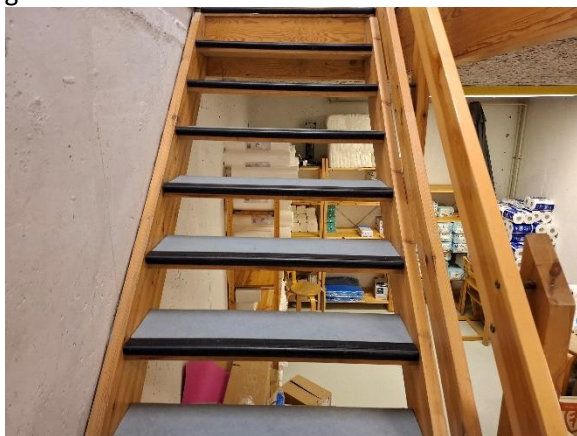
Trappe til kælder

Trappen fremstår i god stand uden mangler.

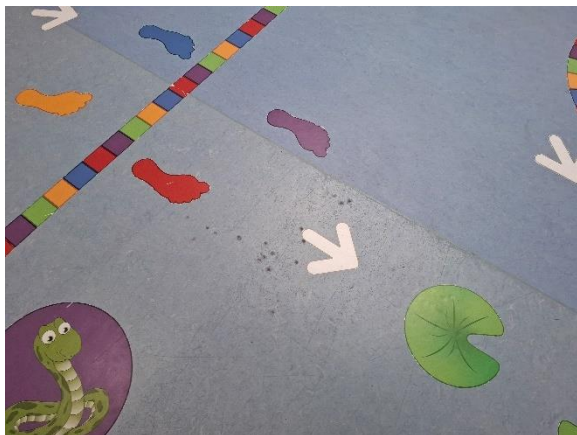
Overgang mellem ny og gammel linoleumsbelægning

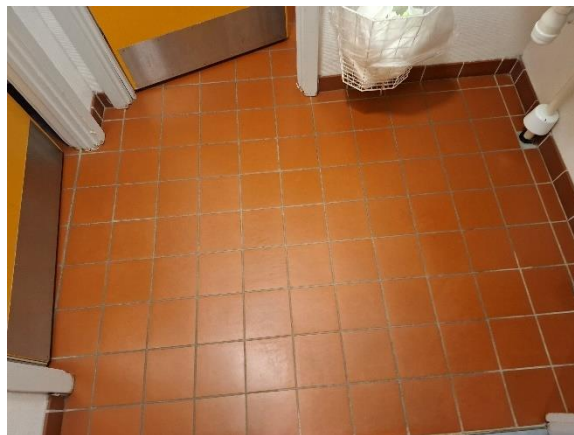
Flisegulv i personaletoilet

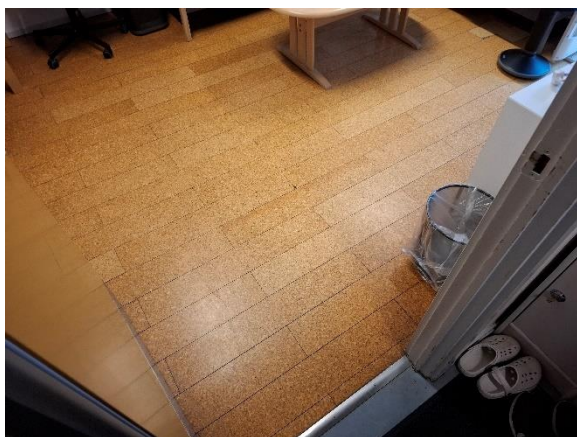
Korkgulv i kontor

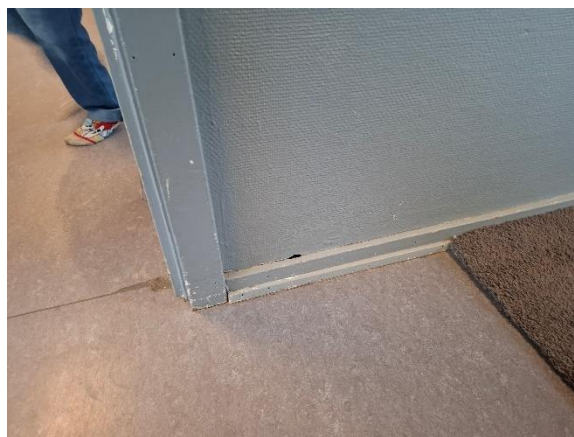
Vægge og gulvflader på stue

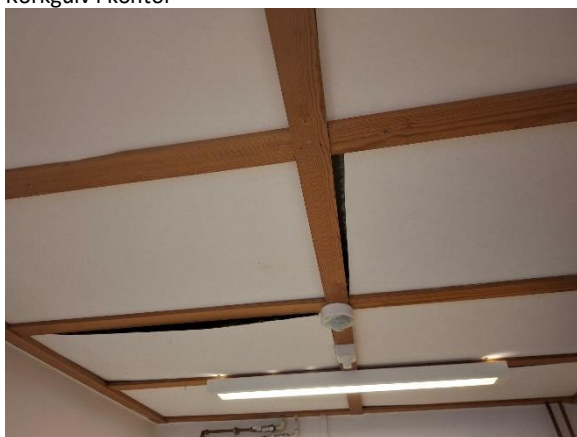
Træloft med akustikplader der ligger skævt

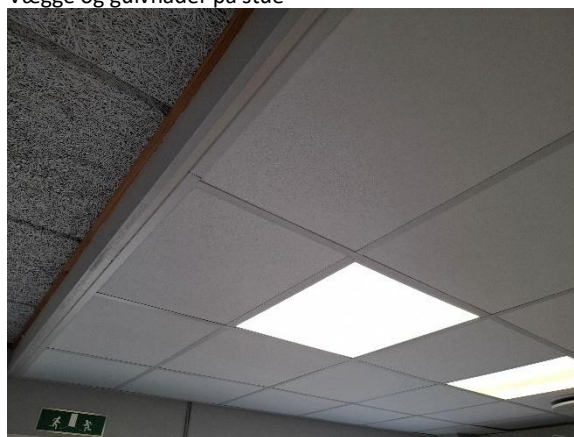
Loft i fællesareal ved overgang til køkken

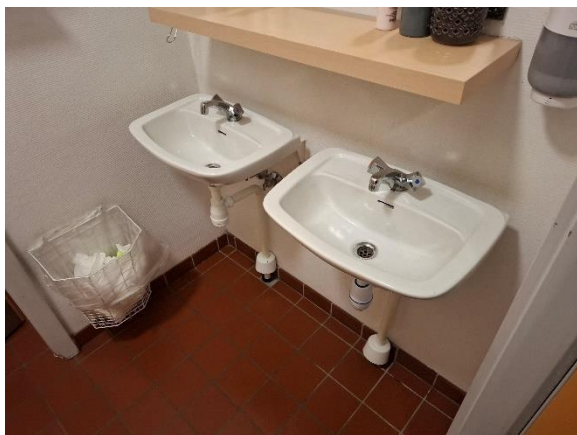
Personalettoilet

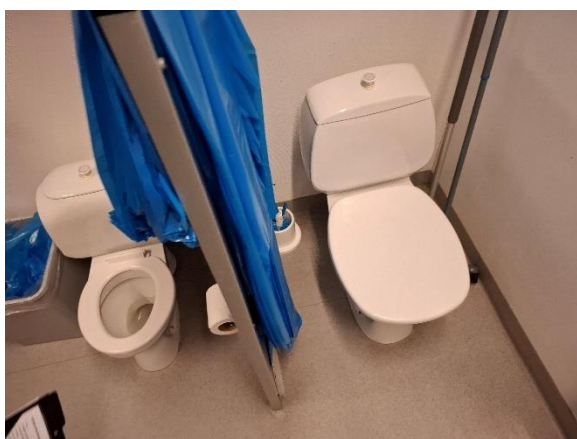
Børnetoiletter med 1-skyl

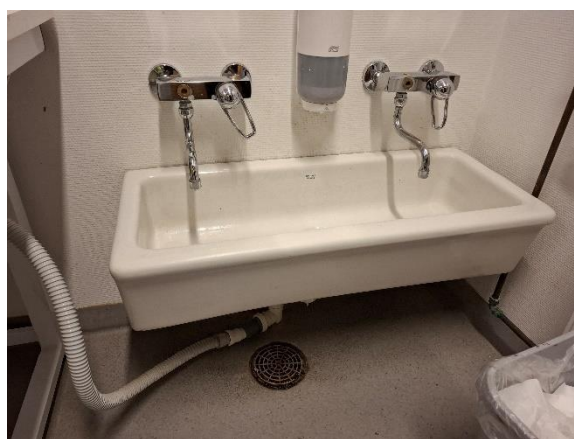
Børnetoilet, håndvask

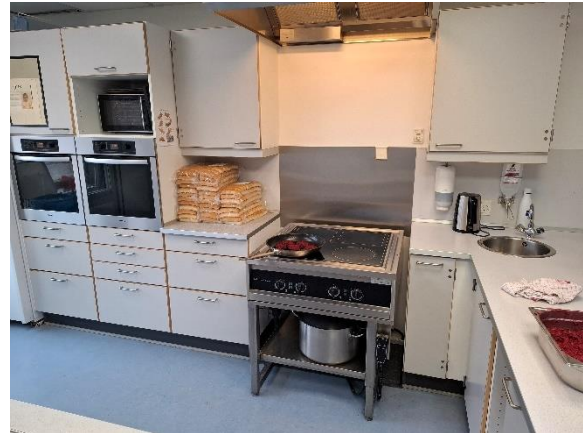
Hvidevarer og elementer fra Kolon

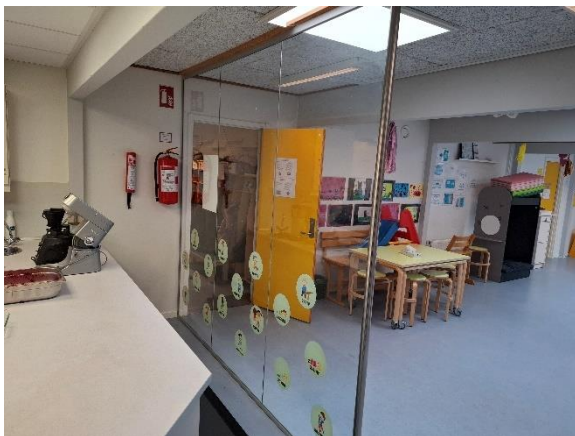
Glasvæg afgrænser køkkenet fra tilstødende fællesarealer

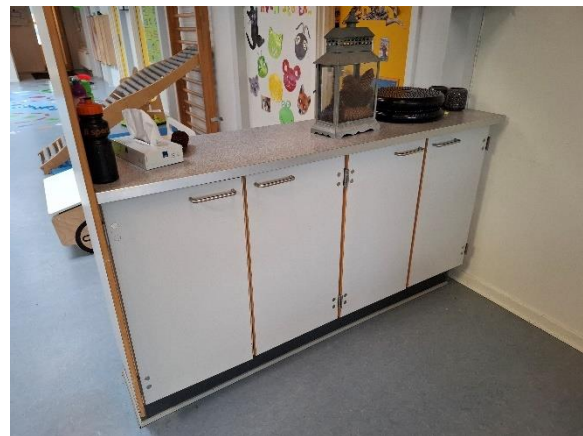
Køkkenskabe

Der afsættes et beløb til vedligeholdelse af køkkenets dele, herunder og reparation af elementer og hængsler. Det må forventes at bordplader skal skiftes inden for 10 år. Det anbefales at skifte til rustfrit stål.

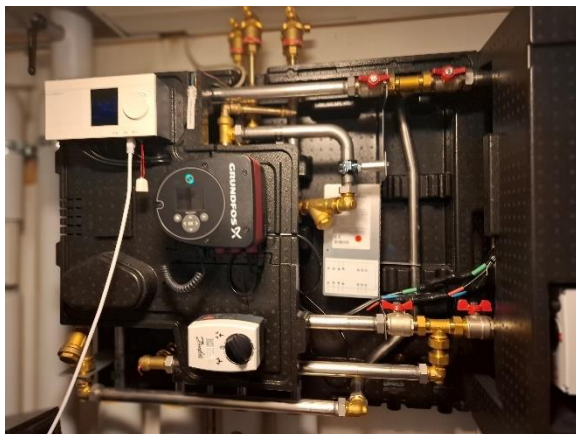
Unit fra 2024

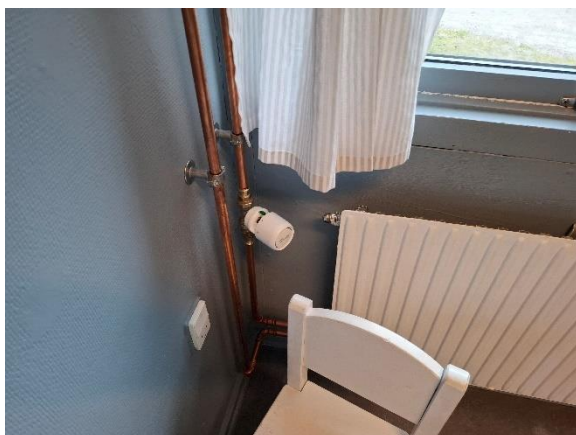
Oprindelig radiator

| Aktivitet på bygningsdel | Ved.type | Prioritet | Int.val, år | Første år | Omkostning |
|---|---|---|---|---|---|
| Udskiftning af rørsystem og radiatorer til rustfrit stål og konvektorer | Opret. | Normal | 45 | 2045 | 1.750.000 |

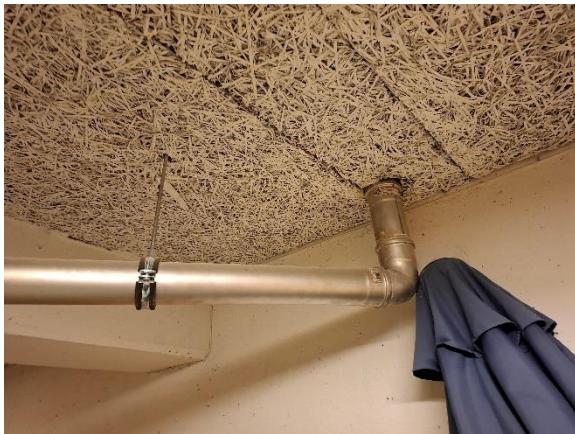
Ny installation i rustfast stål

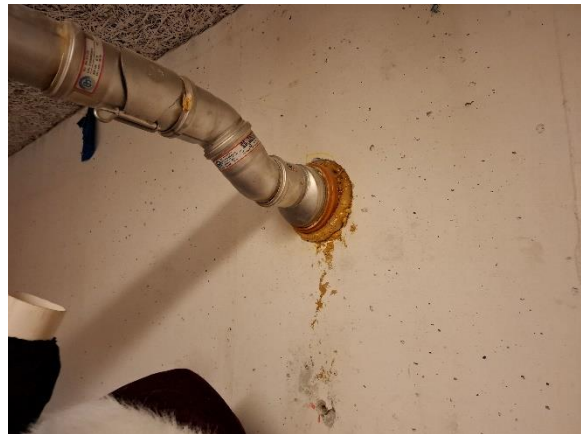
Ny installation i rustfast stål

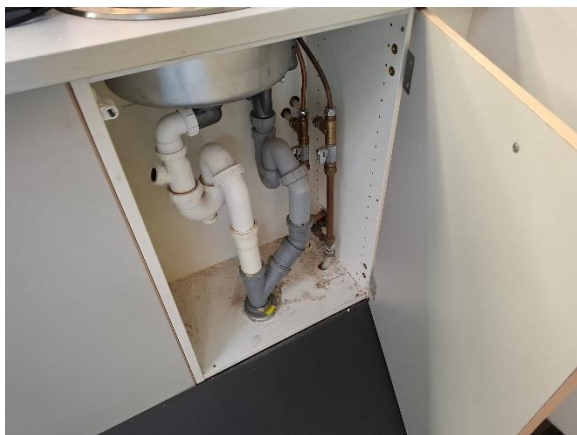
Afløbsinstallation i produktionskøkken

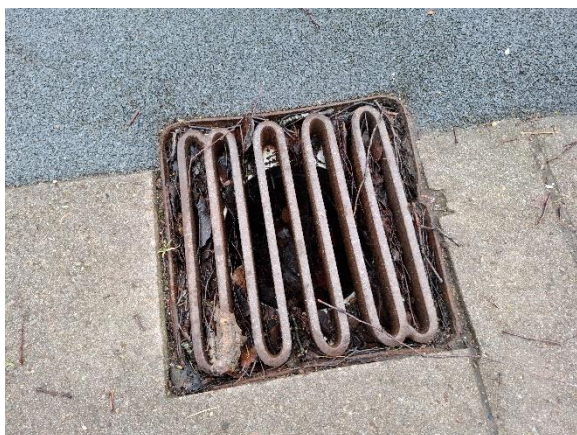
Brønde mangler generelt oprensning

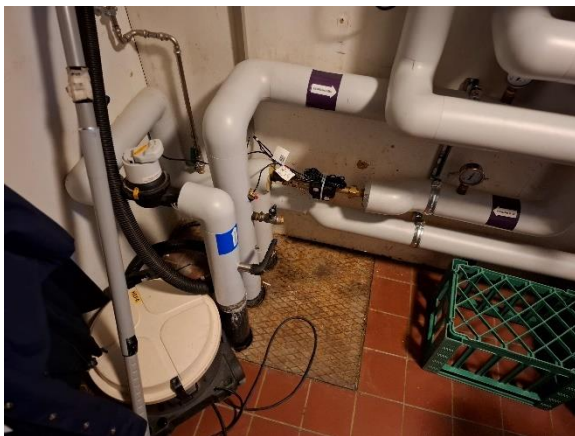
Original stikledning

| Aktivitet på bygningsdel | Ved.type | Prioritet | Int.val, år | Første år | Omkostning |
|---|---|---|---|---|---|
| Udskiftning af rørsystem til rustfrit stål | Opret. | Normal | 30 | 2040 | 650.000 |

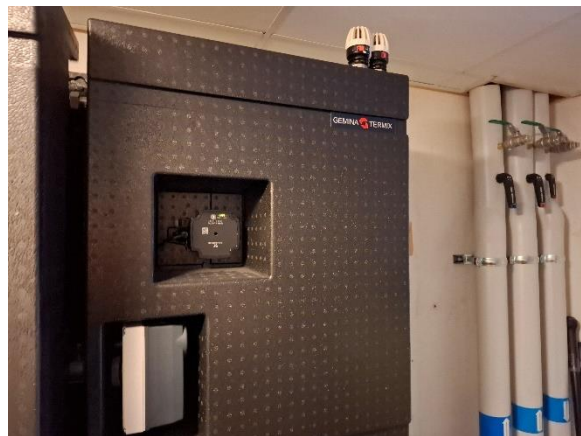
Ny unit 2024

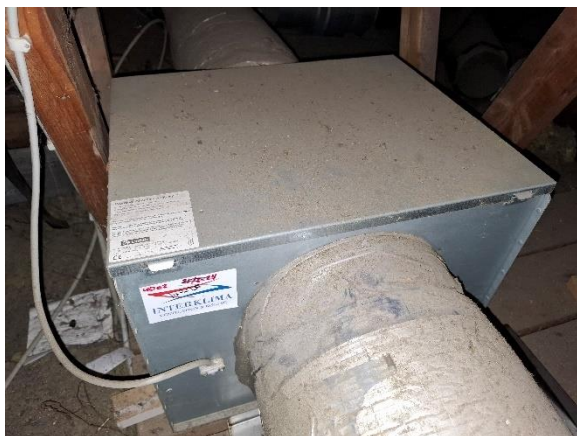
Lindab boksventilator

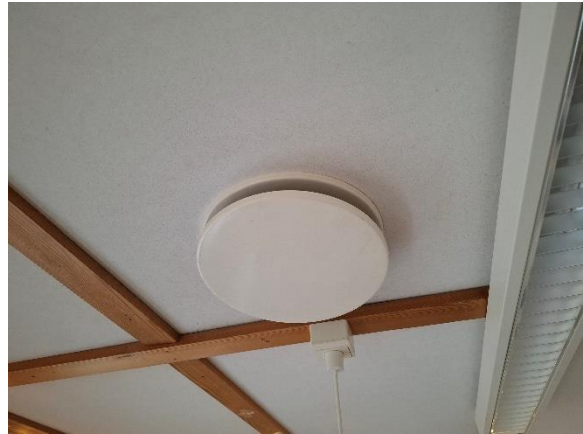
Indblæsning på stuerne

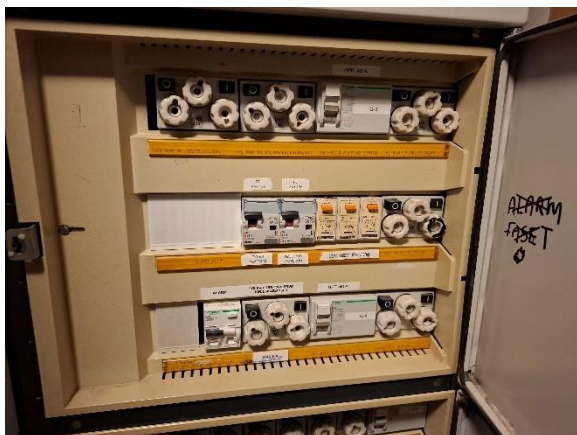
Tavle i teknikrum, afdækning mangelfuld

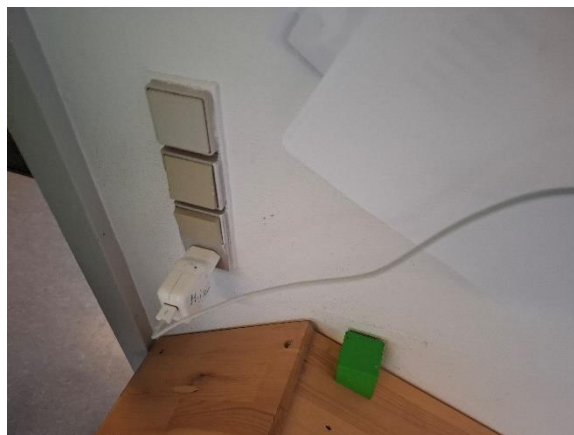
Ældre installation på stue

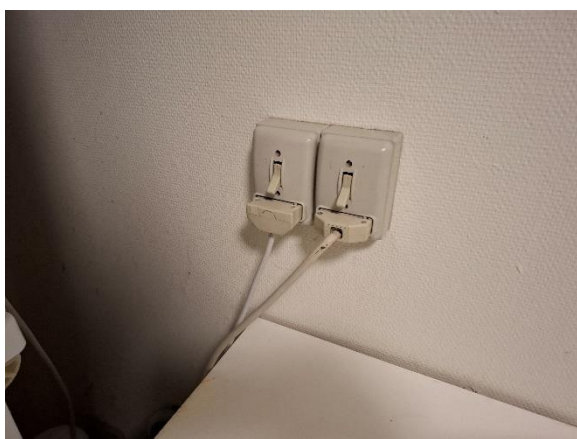
Ældre installation i vaskerum

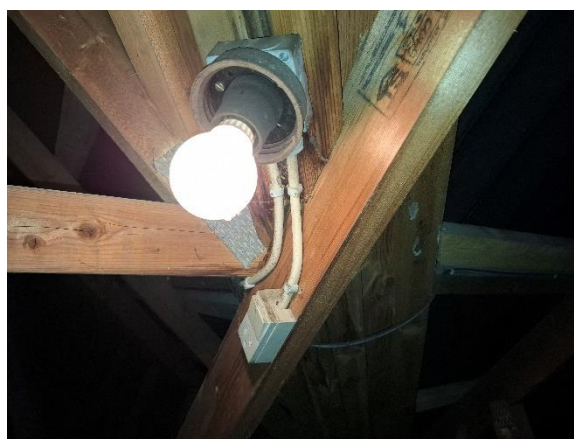
Ældre belysning loftrum

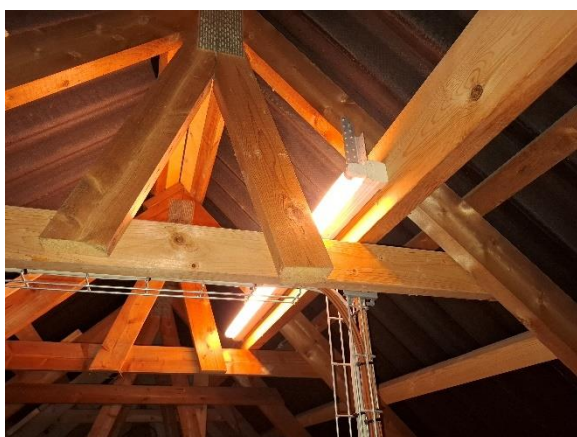
Belysning i loftrum

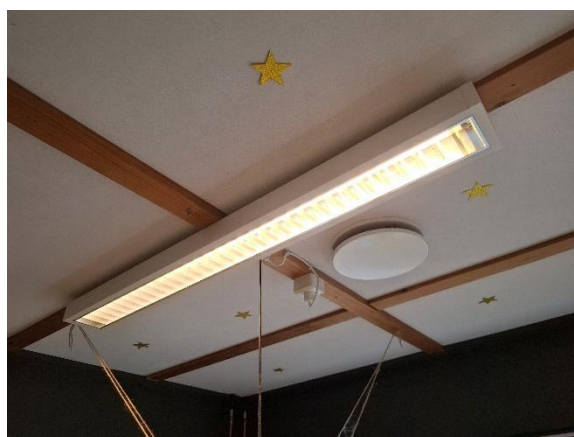
Belysning i stuer og fællesarealer

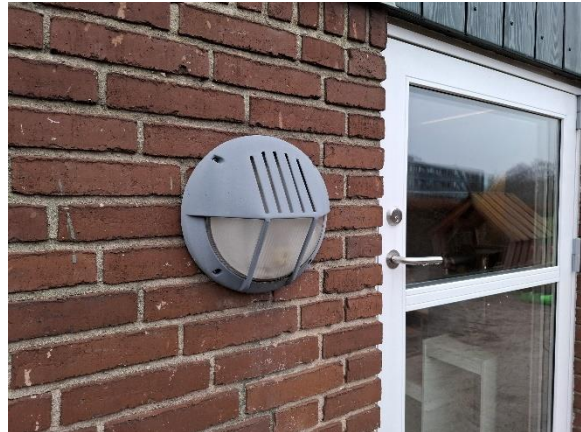
Udelys

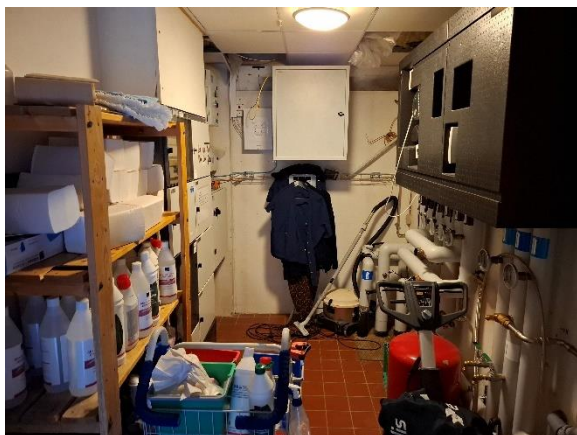
Teknikrum med CTS og pumpestyring

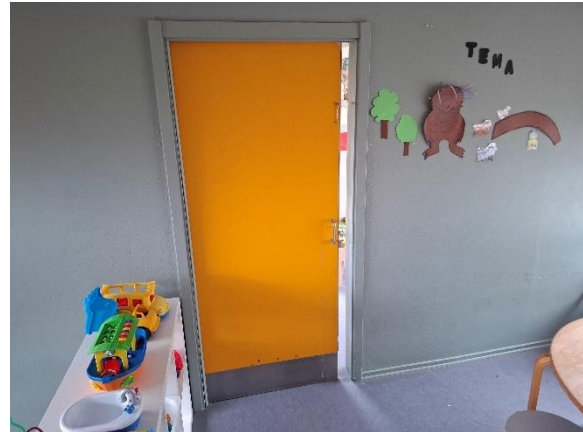
Skydedør på stue

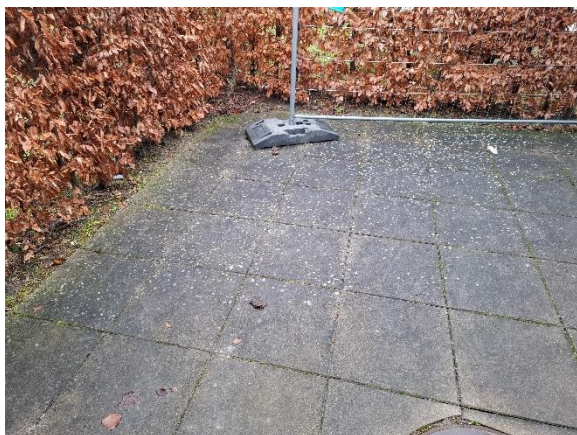
Flisearealer omkring bygningen

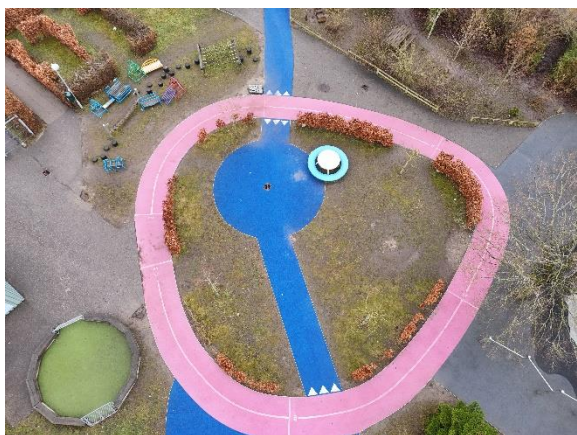
Fælles legeplads med skridsikkert underlag

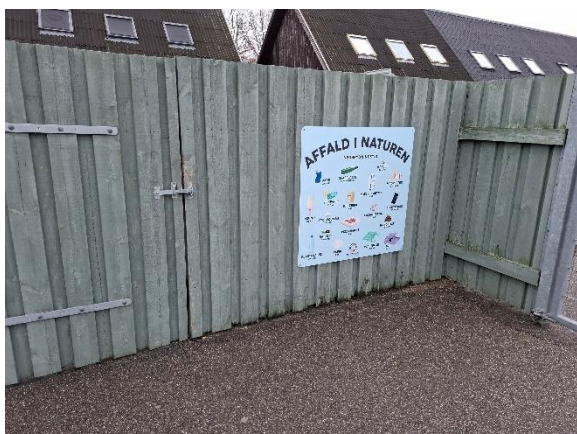
Plankeværk til skraldeindhegning

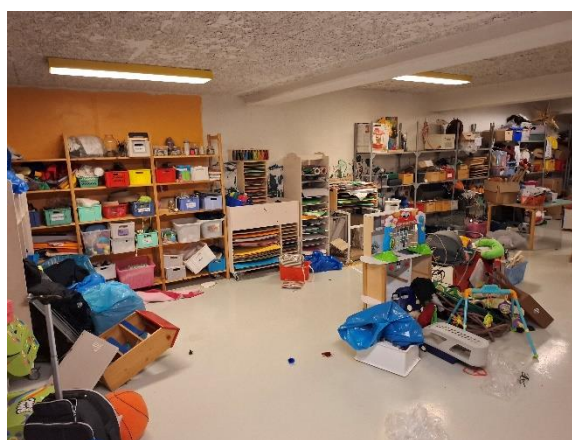
Kælderrum

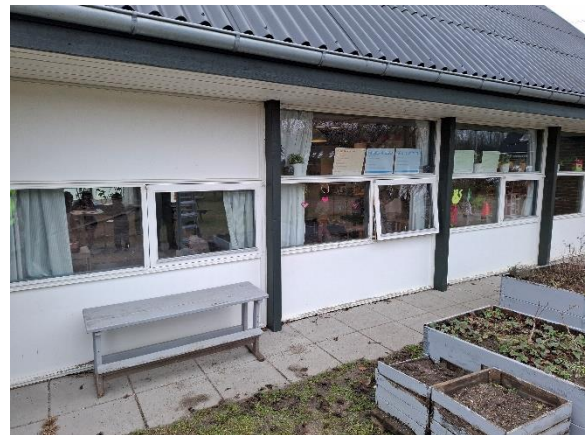
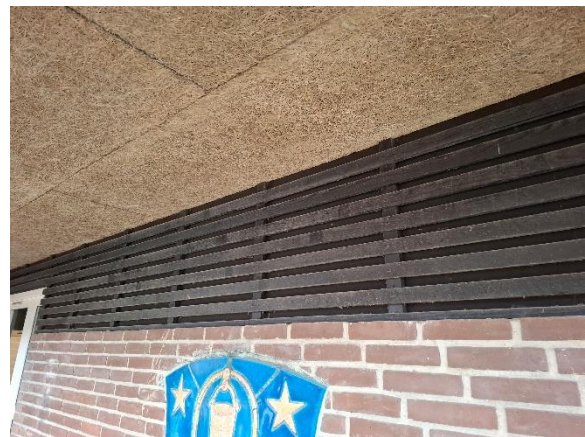
Tung facade opbygning 125 mm hulmur og overdel med 150 mm og let facadebeklædning.

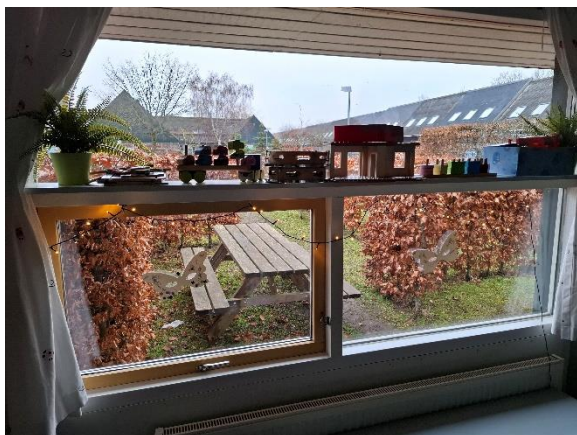
Vinduer i stue

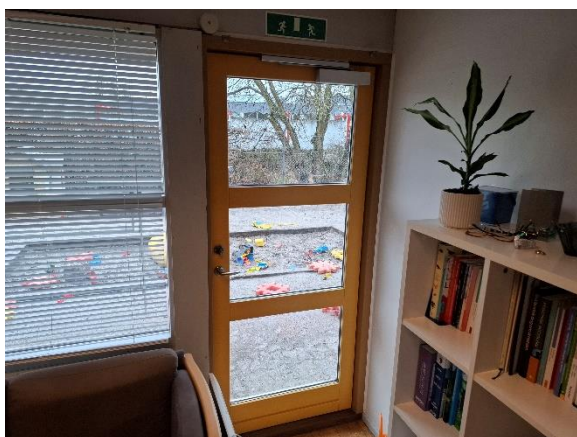
Oprindelig dør

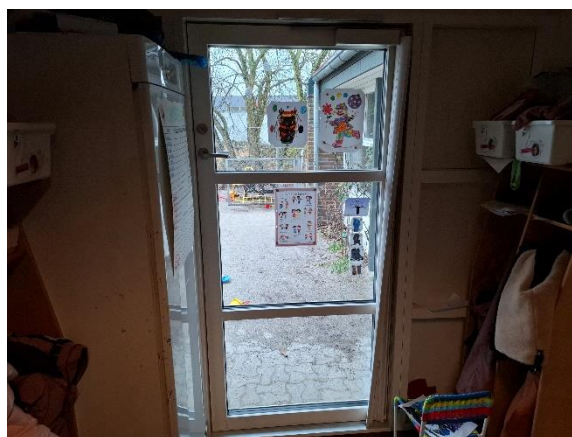
Ny dør fra 2024

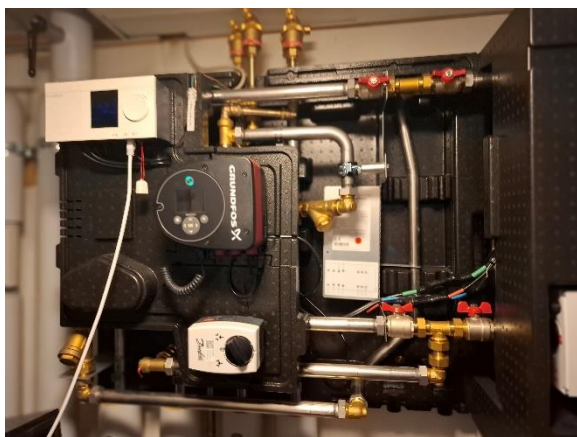
Ny unit fra 2024

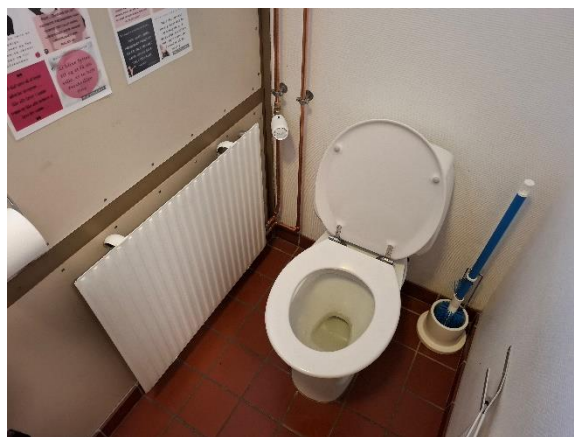
Ældre radiator med ny termostatventil fra 2024

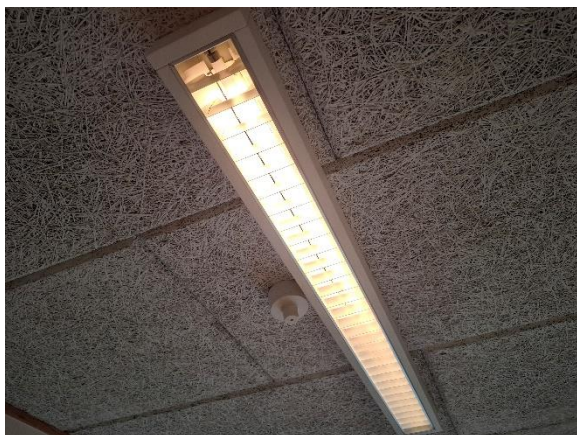
Lysstofarmatur
