## Tilstandsvurdering og energiscreening

Højstensgård  
Brøndbytoften 15A, 2605 Brøndby

11. februar 2025

Udarbejdet af: Christian Lundstrøm  
Kontrolleret af: Nikolaj Klein  
Dato: 20.02.2025  
Version: 1  
Projekt nr.: 1024991, Tilstandsvurdering og energiscreening  
Kommunale ejendomme i Brøndby kommune

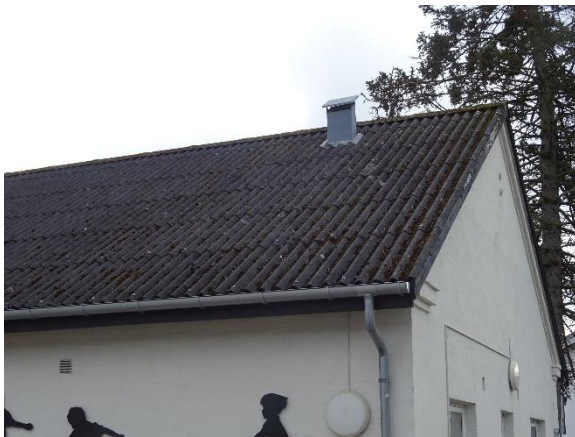
Eternittag sidebygning syd

Bølgeeternit på sidebygningerne er fra opførelsen og derfor med asbest og tjenlig til snarlig udskiftning. Der ses udskiftning af enkelte plader hvilket også indikerer at taget er begyndt at få skader.

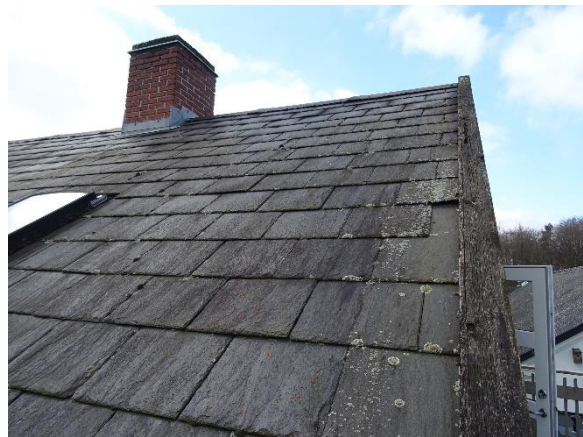
Skifertag på hovedbygning

Skifertag på hovedbygningen har en forventet levetid på omkring 80 år eller mere med korrekt vedligehold. Der kan ikke findes dokumentation for præcis hvor gammel ejendommen er, men den findes på billeder fra 1930'erne. Der blev set en enkelt manglende plade så taget trænger til eftergang. Rygning er i eternit og er ligesom træværket slidt og med pletter af råd. Skorsten har udvaskede fuger, men er heller ikke i brug mere efter skift til fjernvarme så den kan overvejes fjernet ved tagrenovering.

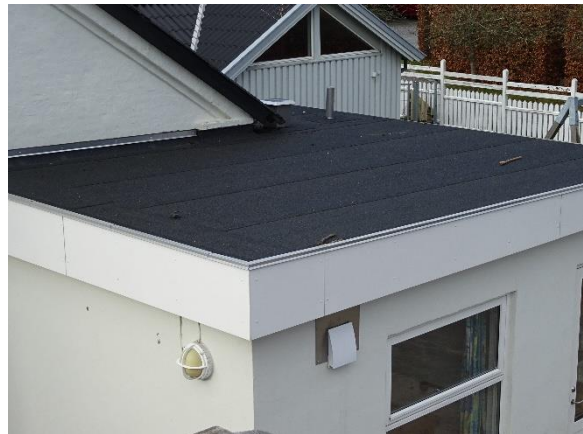
Tagpap på tilbygning nordøst

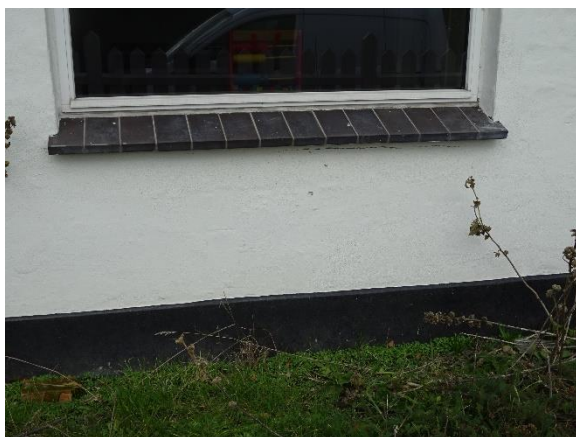
Brystning med fine revner i puds og maling

Der er enkelte fine bevægelsesrevner i facaden som går igennem malingen, men ellers står de murede facader i god til acceptabel stand uden afskalninger, pudsskader og hvad der ellers kan forventes. Træværk står i fin og malervedligehold stand uden afskalninger og tegn på nedbrydning. Et enkelt sted på forbindelsesgang til liggehal ses opsprøjt fra utæt tagrende, det er vigtigt at udbedre på træbeklædte bygninger.

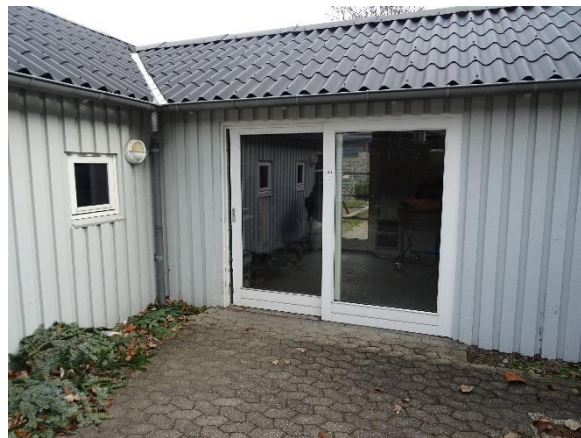
Skydedør til liggehal, let slidt og går trægt

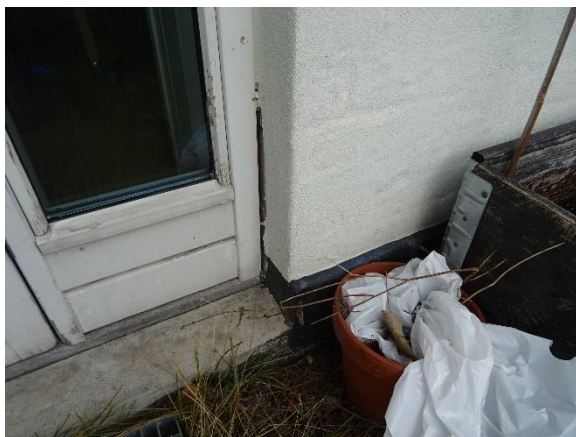
Helt nedslidt fuge omkring dør

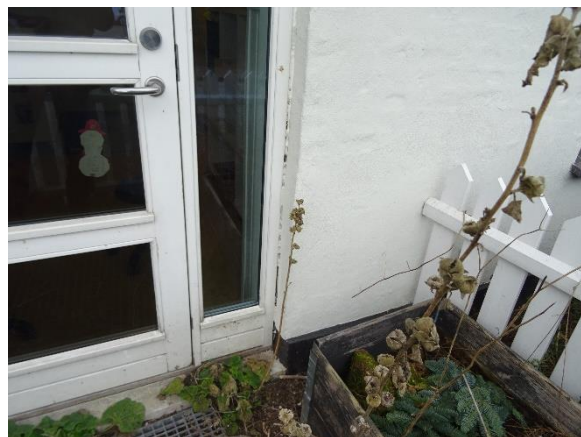
Nedslidt fuge, sideparti ved dør

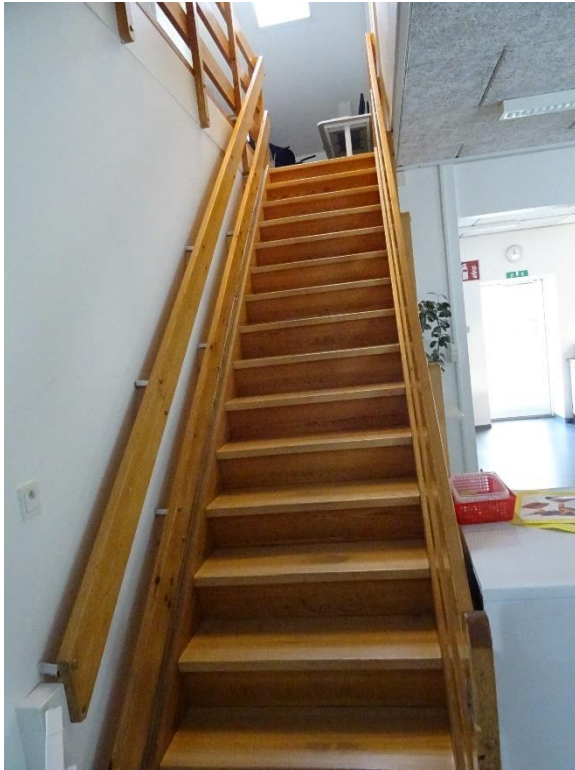
Trappe til 1. sal, trin moderat slidt

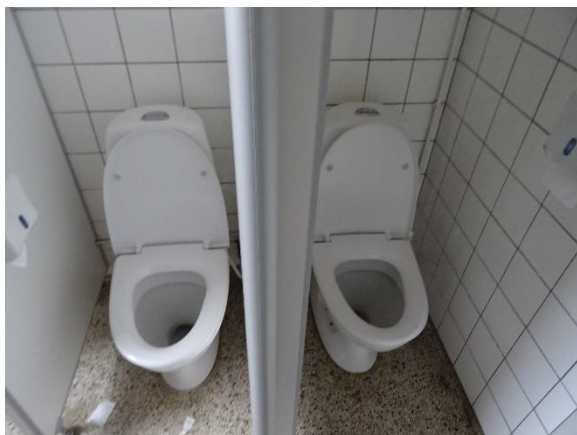
Børnetoiletter, nyere sanitet og ældre terrazzo gulv

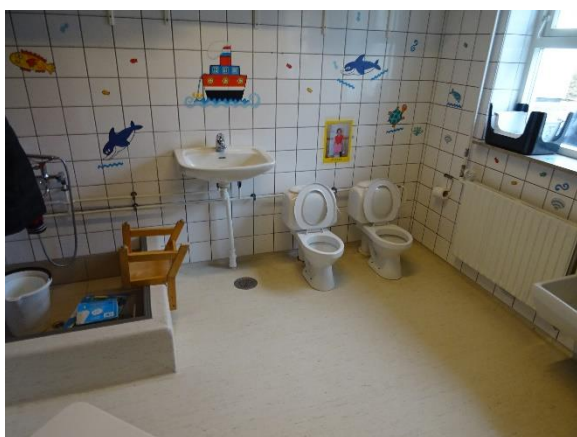
Håndvask og ældre børnetoiletter samt vinyl gulv

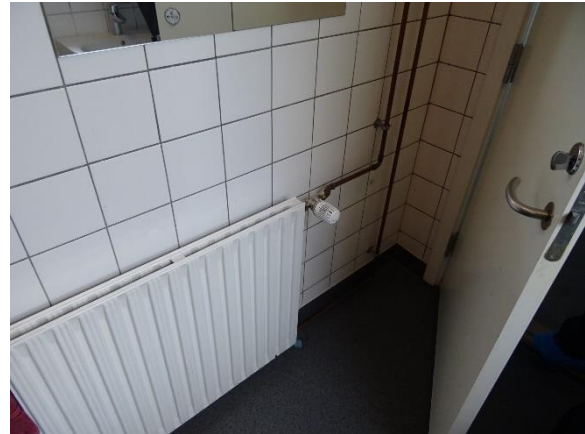
Radiator fra renovering i 1960'erne

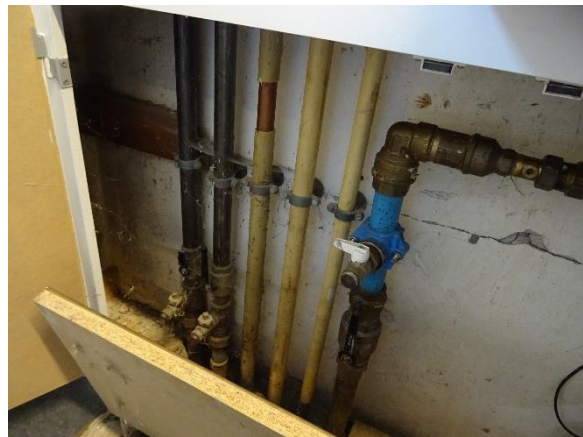
Rør overgang sydlig sidebygning fra rørkanal til rørkasse

De ældre rør i kobber med plastkappe der var typiske omkring renoveringstidspunktet, er over deres forventede alder. Det kan derfor ikke anbefales at vente for mange år med at udskifte disse rør. Nogle af rørene er ført i rørkanal fra hovedbygning og ud til sidebygningerne. Der skal derfor nok trækkes helt nye rør mens de oprindelige efterlades afhængig af tilgængeligheden af rørkanalen. Øvrige dele af rørinstallationen i rustfrit stål er i god stand.

| Aktivitet på bygningsdel | Ved.type | Prioritet | Int.val, år | Første år | Omkostning |
|---|---|---|---|---|---|
| Brugsvandsanlæg, løbende renovering og udskiftning af nedslidte rørstræk, primært kobberrør fra 60'erne. Skiftes til rustfri / alupex | Opret. | Normal | 5 | 2031 | 33.000 |

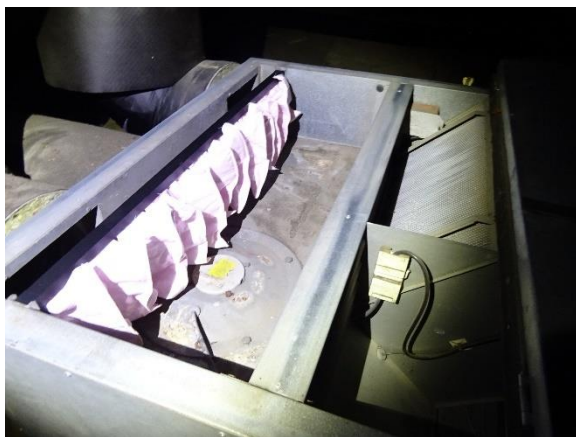
Filtre, skiftet og serviceeret selvom anlæg ikke er drift

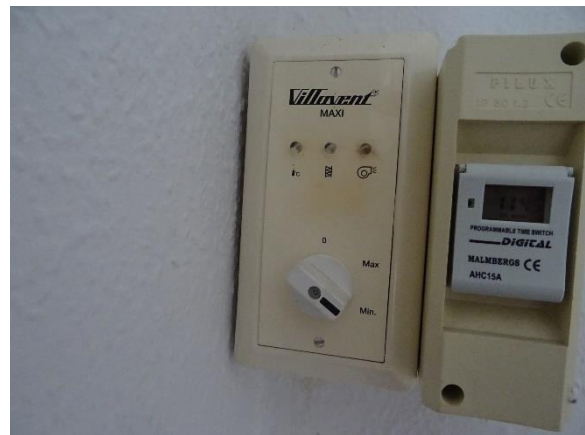
Der sidder også en del ældre installationer tilbage som vurderes ikke at være i drift, blandt andet styring af ventilationsanlæg, timer udsugning rygerum, knapper til forlænget drift m.v. Dette gør det samlede billede af hvordan tingene er styret af uklart.

Gammel ventilationsstyring

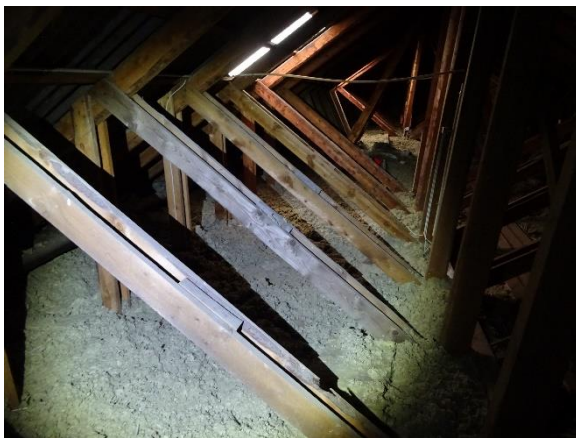
Lofter over de 2 sidebygninger er isoleret med omkring 200 mm mineraluld heraf en del som granulat. Store dele af isoleringen er nedtrådt og lofter er i praksis uisolerede i disse områder. Loftslemme er uisolerede. Lofter over de 2 forbindelsesgange er isoleret med 250 mm mineraluld.

Loft sidebygninger, ca. 200 mm inkl. granulat

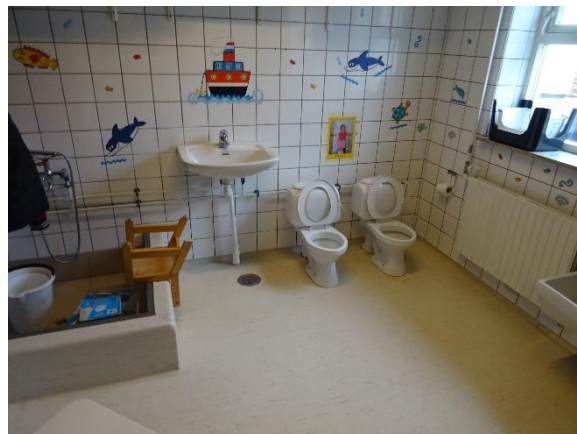
Toiletter er generelt skiftet med tiden til tidssvarende Ifö Sign toiletter med to skyl. Der er ældre børnetoiletter som pga. mindre cisterne kun har et skyl. Vandarmaturer er overalt et-grebs.

Ældre børnetoiletter

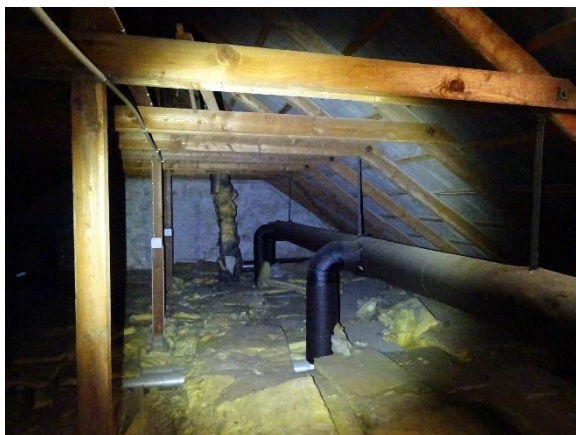
Ventilationskanaler på loft isoleret med 30-40 mm lamel-måtte

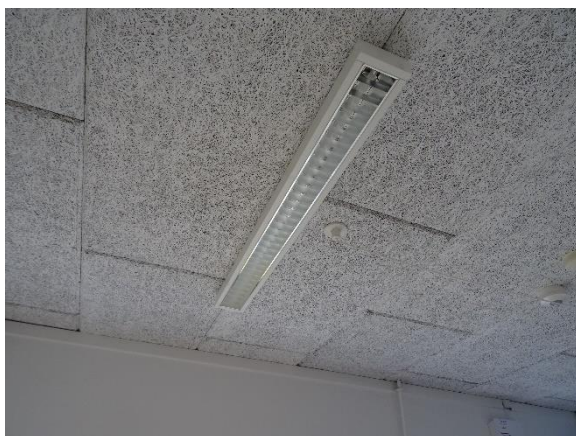
Hele belysningsanlægget er med konventionelle lysstofrør eller kompaktlysstofrør.

Armatur med lysstofrør, 28 W
