## Tilstandsvurdering og energiscreening

Spejderhytte, KFUM Knuden  
Voldgaden 21 B, 2605 Brøndby

21. oktober 2025

Udarbejdet af: Christian Lundstrøm  
Kontrolleret af: Diana Georgeta Bratbo, Claudia Schulz  
Dato: 21.10.2025  
Version: 1  
Projekt nr.: 1024991, Tilstandsvurdering og energiscreening  
Kommunale ejendomme i Brøndby kommune

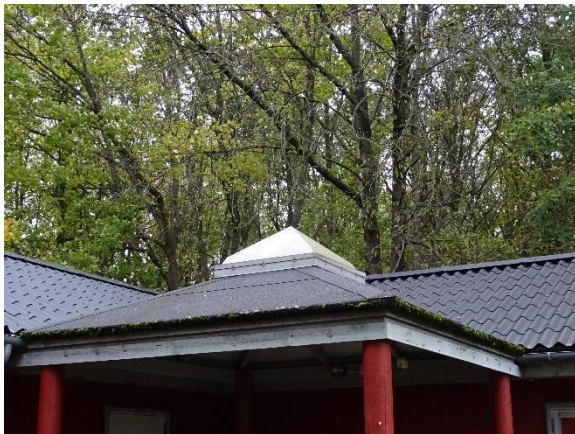
Tag og ovenlyskuppel på

Bølgeplader er i god stand og det samme gælder tagrender og nedløb på hovedhuset. Træværk er mere slidt og trænger til afrensning og maling.

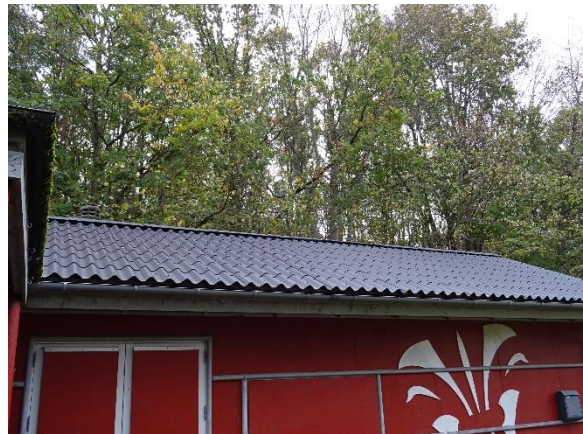
Tagflade

| Aktivitet på bygningsdel | Ved.type | Prioritet | Int.val, år | Første år | Omkostning |
|---|---|---|---|---|---|
| Vindskeder og sternbrædder malervedligeholdes. Afrenses og behandles med træbeskyttelse | Opret. | Middel | 5 | 2026 | 11.000 |

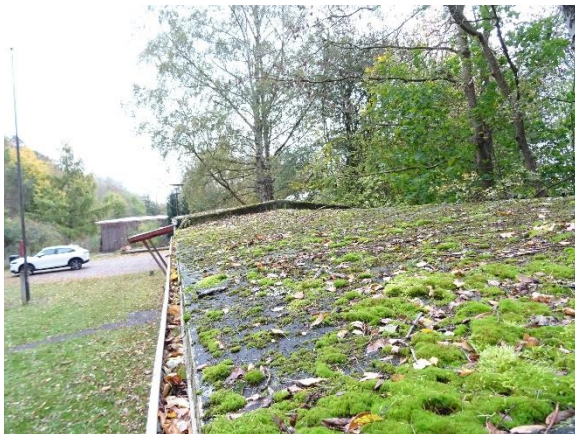
Tag på pavillon

Tagpap på pavillon er vanskeligt at se for begroninger, men umiddelbart vurderes det at være slidt og trænge til et nyt lag tagpap. Det samme gælder tagrende som hænger med bagfald flere steder.

| Aktivitet på bygningsdel | Ved.type | Prioritet | Int.val, år | Første år | Omkostning |
|---|---|---|---|---|---|
| Pavillonbygning, tagpap afrenses og to lag nyt tagpap inkl. tagrender og nedløb, ca. 90 m <sup>2</sup> | Opret. | Normal | 35 | 2028 | 70.000 |

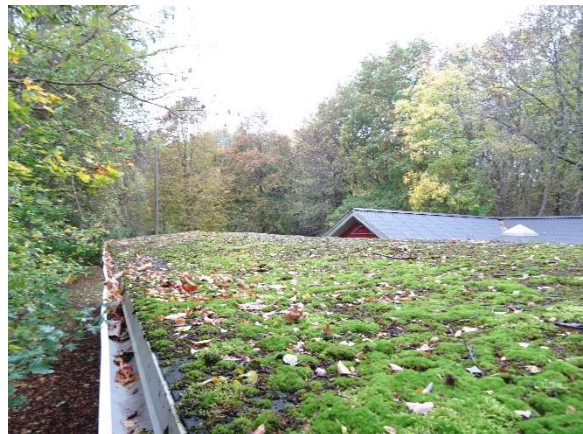
Tag og tagrende på pavillon

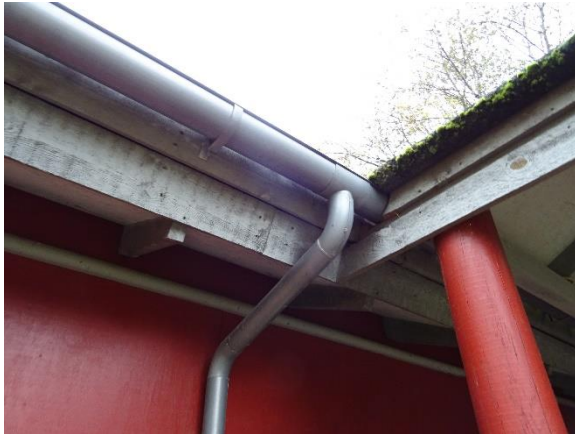
Tagrende og nedløb ved bislag

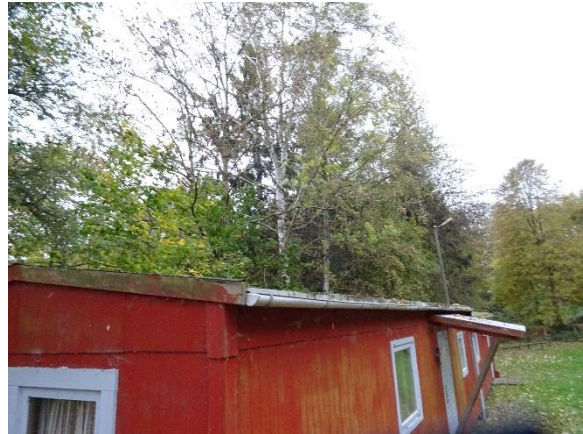
Tagrende på pavillon

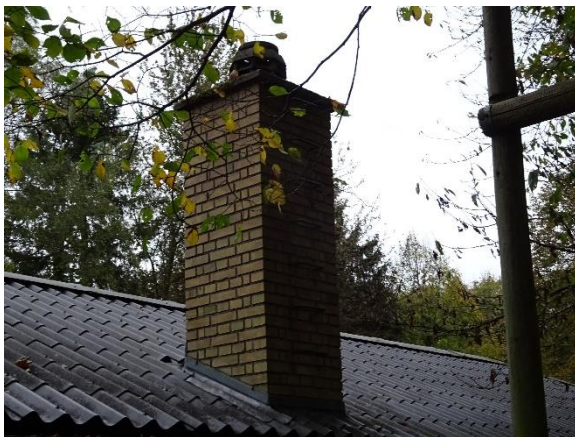
Skorsten fra ildsted på nordside af bygningen

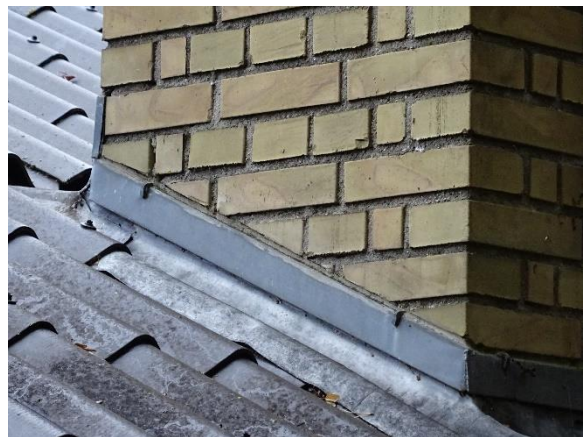
Mindre fugeskader på skorsten og fuge over løskant slipper i kanten

Skorstenspipen har mindre fugeskader og fuge over løskanten har mindre slip.

| Aktivitet på bygningsdel | Ved.type | Prioritet | Int.val, år | Første år | Omkostning |
|---|---|---|---|---|---|
| Skorstenspipe, pletvis omfugning og udskiftning af fuge over løskant | Opret. | Normal | 20 | 2028 | 13.000 |

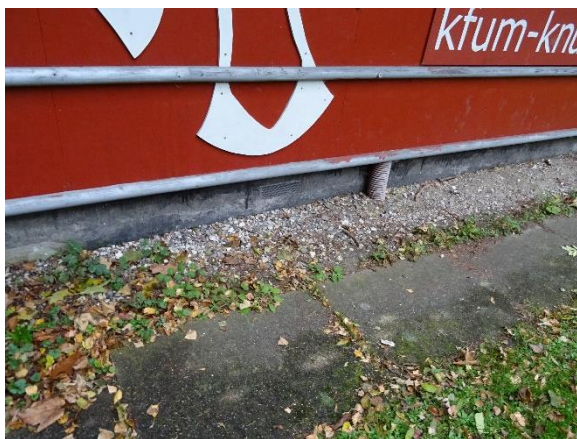
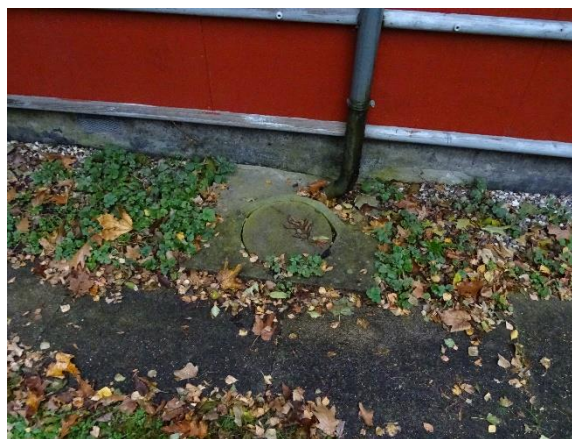
Fundament på spejderhytte

Betonfundament er i acceptabel stand.

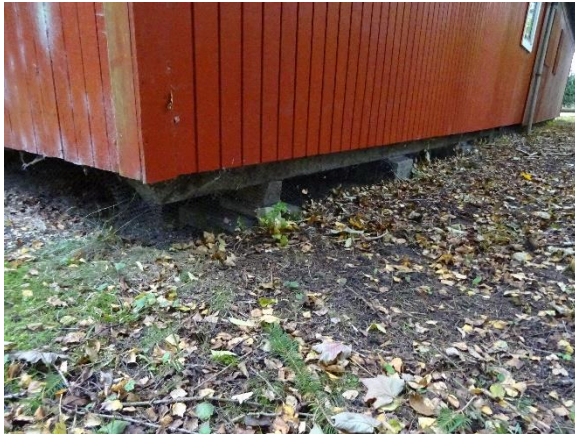
Fundament på pavillon

Bjælker under pavillon ligger direkte af på fliser, hvilket på sigt vil medføre råd.

| Aktivitet på bygningsdel | Ved.type | Prioritet | Int.val, år | Første år | Omkostning |
|---|---|---|---|---|---|
| Pavillonbygning, forventet renovering af fundering på fliser og bjælker. Afsætningsbeløb. | Opret. | Normal | 30 | 2033 | 50.000 |

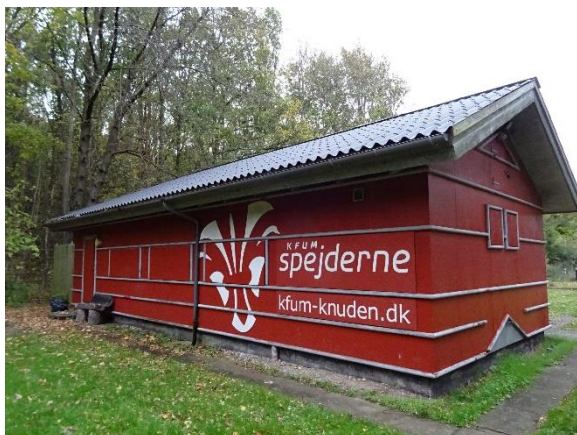
Facade mod Vestvolden

Facadebeklædninger er i acceptabel stand, der er ikke konstateret bemærkelsesværdig nedbrydning eller råd i træ. Der er stedvist algevækst som misfarver træet.

| Aktivitet på bygningsdel | Ved.type | Prioritet | Int.val, år | Første år | Omkostning |
|---|---|---|---|---|---|
| Facader pladebeklædning malervedligeholdes inkl. vinduer og<br>døre, afvaskning, slibning og maling, ca. 160 m <sup>2</sup> | Opret. | Normal | 5 | 2029 | 65.000 |

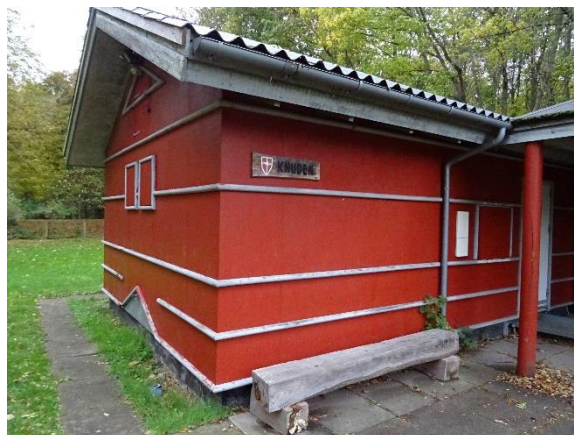
Facade mod gård

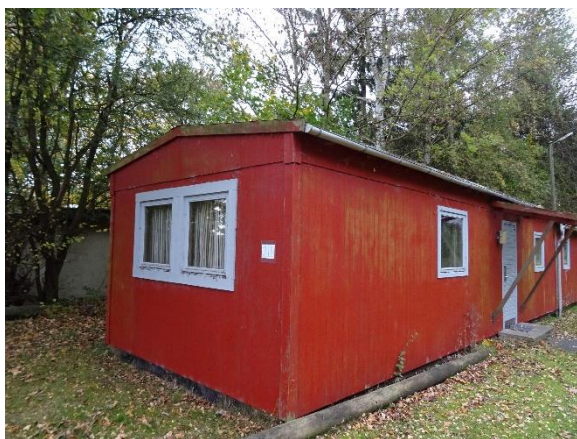
Pavillonbygning

Vedligeholdelse skal ske løbende for at rådskader særligt på pavillonbygning ikke opstår.

| Aktivitet på bygningsdel | Ved.type | Prioritet | Int.val, år | Første år | Omkostning |
|---|---|---|---|---|---|
| Pavillonbygning, udv. træværk afvaskes m algerens og maler-<br>behandles inkl. trævinduer, vindsheder og tømrer gennemgang<br>ca. 120 m <sup>2</sup> | Foreb. | Normal | 5 | 2027 | 48.000 |

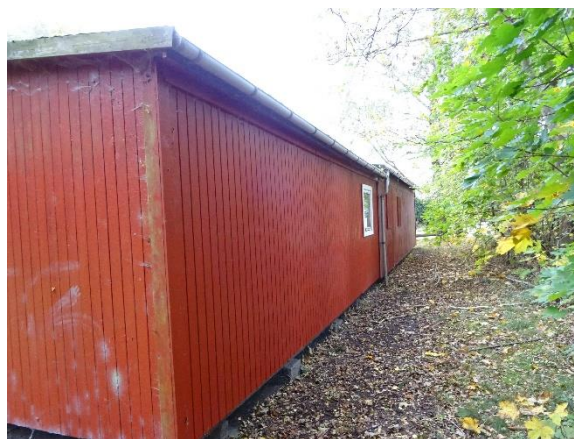
Pavillon bagside

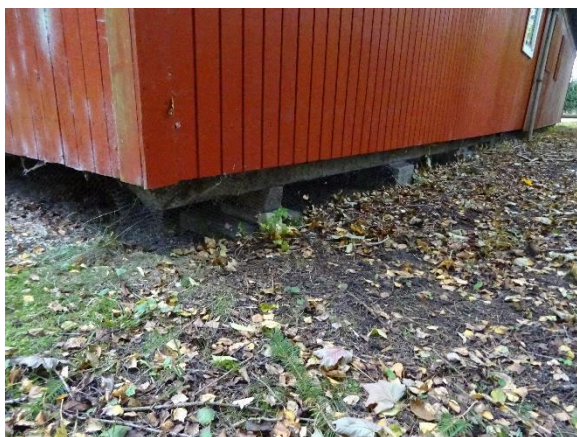
Sokkel på pavillon

| Aktivitet på bygningsdel | Ved.type | Prioritet | Int.val, år | Første år | Omkostning |
|---|---|---|---|---|---|
| Sokkel afrenses og overfladebehandles, ca. 65 lbm | Opret. | Normal | 10 | 2030 | 11.000 |

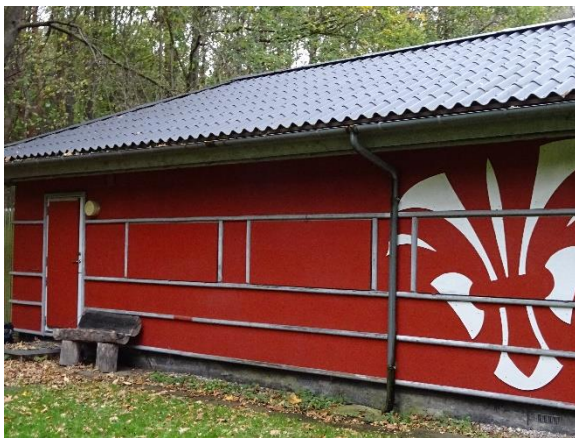
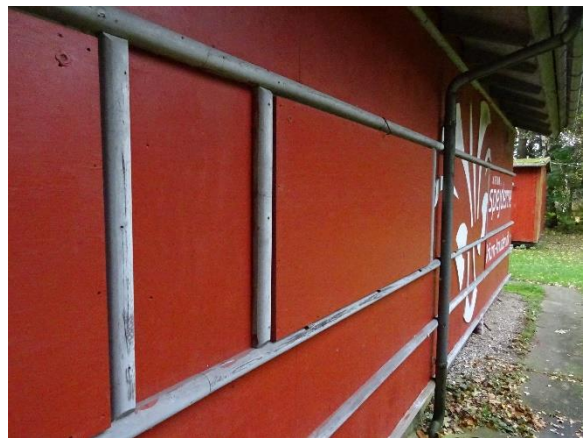
Vinduer afblændet med skodder

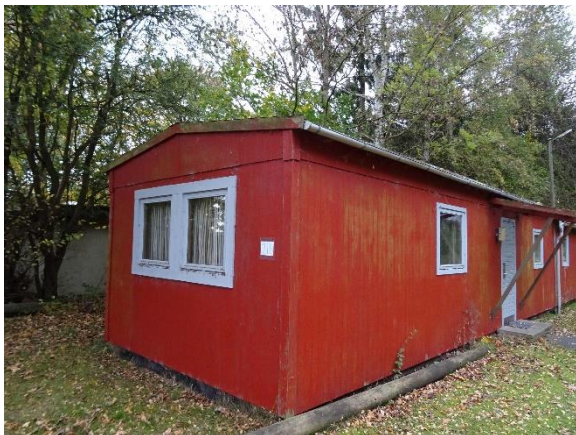
Trævinduer i pavillon, øst og nord

De fleste vinduer er i acceptabel stand og malerbehandlingen holder sig. Det ene vindue der vender mod syd og bevoksningen har begyndende til moderat afskalning fra glaslister.

| Aktivitet på bygningsdel | Ved.type | Prioritet | Int.val, år | Første år | Omkostning |
|---|---|---|---|---|---|
| Pavillonbygning, trævinduer skifes til nye tilsvarende, 8 stk. | Opret. | Normal | 30 | 2037 | 56.000 |

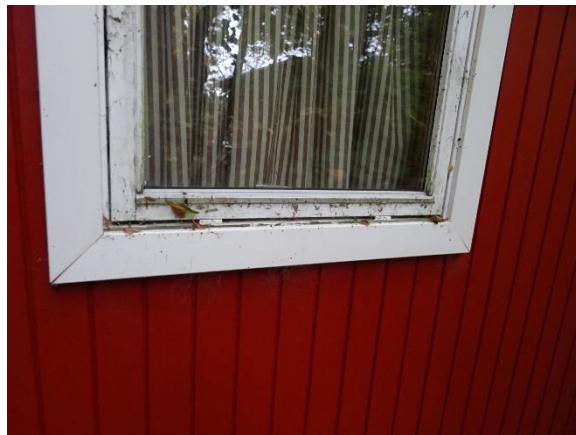
Trævindue og indfatning

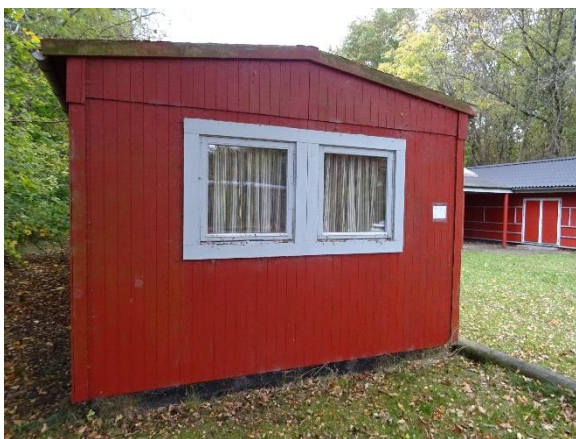
Trævinduer i pavillon, øst

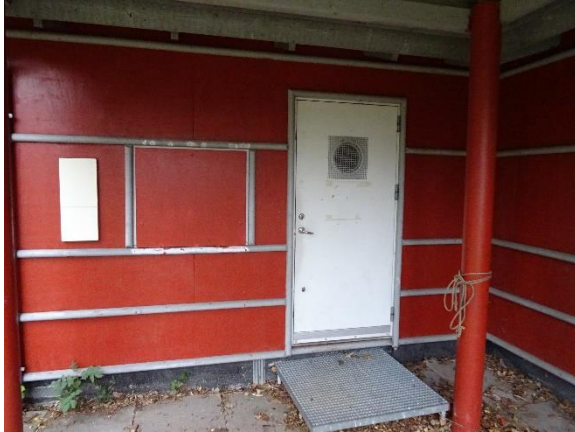
Hoveddør hovedbygning

Yderdøre er i god til acceptabel stand, mest med mindre brugsspor.

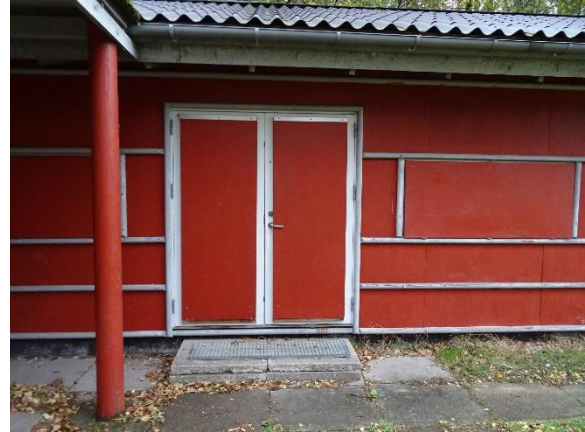
Dobbeltdør hovedbygning

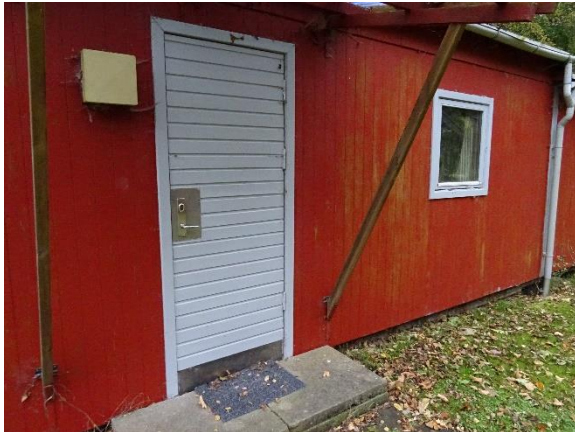
Yderdør pavillonbygning

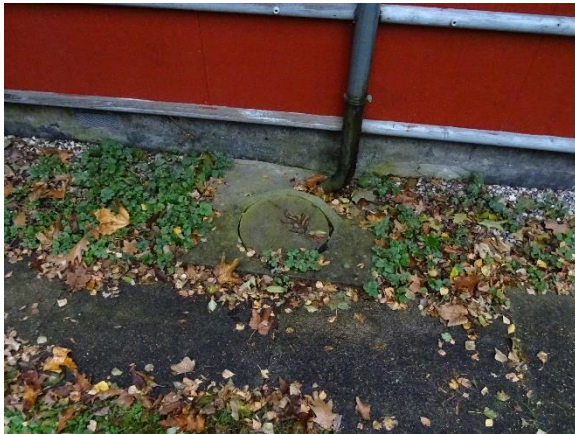
Tagnedløbsbrønd

Kloakledninger er ca. 30 år gamle og PVC kloakledninger har en forventet levetid på min. 50 år og op til 100 år. Medmindre der opleves problemer, er mistanke om f.eks. rødder i kloakledninger og brønde er der ingen grund til nært forestående tv-inspektion.

| Aktivitet på bygningsdel | Ved.type | Prioritet | Int.val, år | Første år | Omkostning |
|---|---|---|---|---|---|
| Tv-inspektion af kloaker | Foreb. | Normal | 10 | 2033 | 15.000 |

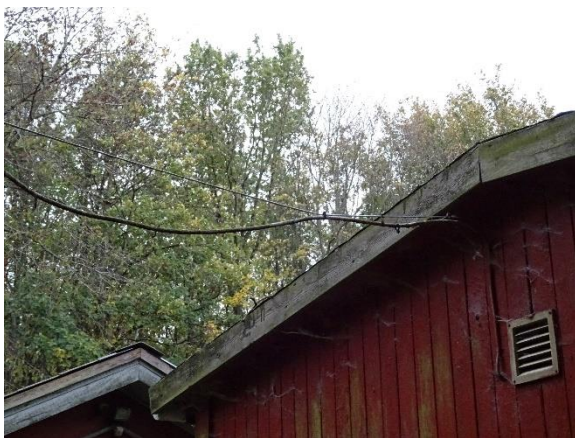
Kabel til lysmast

Kabel til lysmast er delvist frigjort fra den wire der har båret det med kabelbindere. Optimalt bør kablet lægges i jord eller føres i rør frem for næsten at hænge frit.

| Aktivitet på bygningsdel | Ved.type | Prioritet | Int.val, år | Første år | Omkostning |
|---|---|---|---|---|---|
| Kabel til lysmast føres korrekt over fra pavillonbygning | Opret. | Høj | Engangs | 2026 | 12.000 |

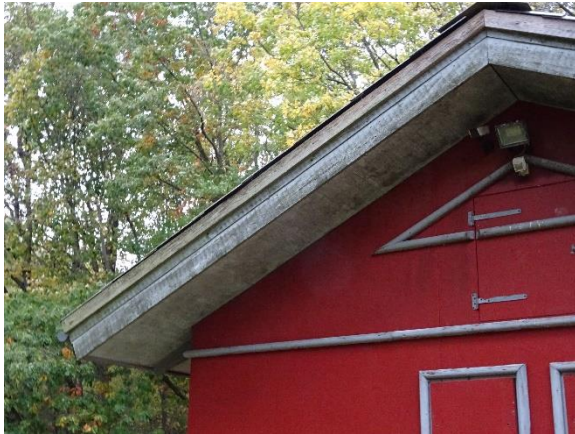
Projektør og bevægelsessensor

Projektører og bevægelsessensor er i fungerende stand. Udskiftes ud fra forventet levetid.

| Aktivitet på bygningsdel | Ved.type | Prioritet | Int.val, år | Første år | Omkostning |
|---|---|---|---|---|---|
| Projektør med bevægelsessensor skiftes | Opret. | Normal | 15 | 2035 | 13.000 |

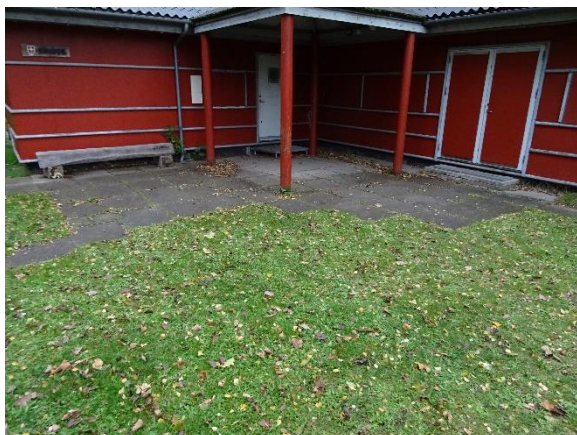
Flisebelægning

Flisebelægninger er i acceptabel stand efter ca. 30 år. Der begynder at være lidt ujævnheder. Tagbelægning på udhus er slidt, har trykskader og skruer mangler efterspænding.

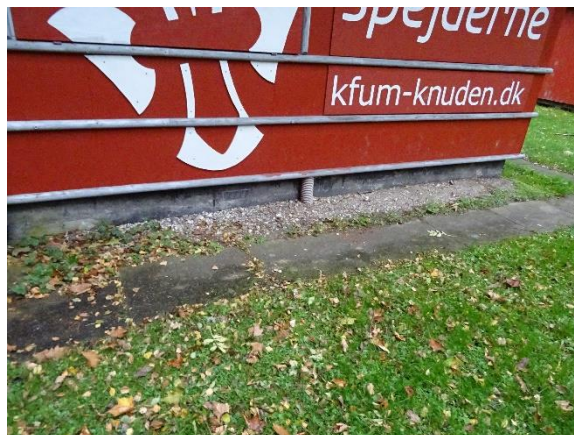
Flisesti omkring bygning

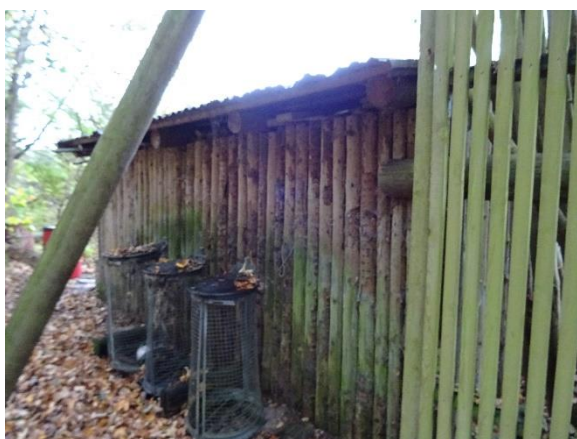
Udhus

| Aktivitet på bygningsdel | Ved.type | Prioritet | Int.val, år | Første år | Omkostning |
|---|---|---|---|---|---|
| Indhegning og udhus gennemgås af tømrer | Opret. | Normal | 5 | 2029 | 10.000 |

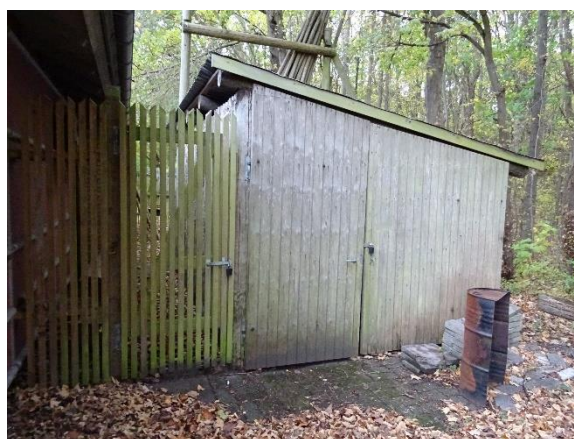
Gård og udhus nord for bygning

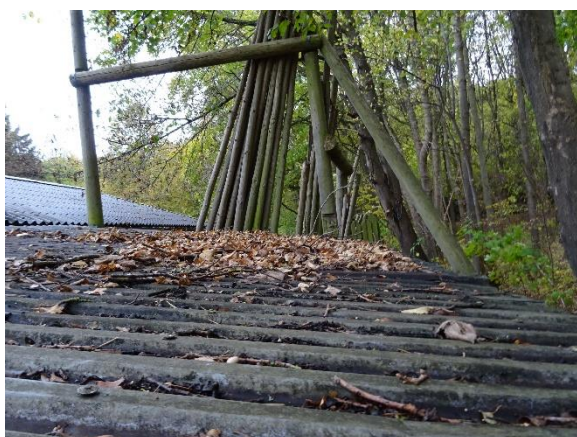
Tag på udhus

| Aktivitet på bygningsdel | Ved.type | Prioritet | Int.val, år | Første år | Omkostning |
|---|---|---|---|---|---|
| Ståltag på udhus skiftes | Opret. | Normal | 20 | 2028 | 11.000 |
| Ståltag på udhus gås efter og skruer efterspændes | Opret. | Normal | 5 | 2032 | 13.000 |
