# Tilstandsvurdering og energiscreening

Nygårds Plads  
Nygårds Plads 30, 2605 Brøndby

4. april 2025

Udarbejdet af: Jacob Skov Christiansen, Christian Lundstrøm & Christian Rasmussen  
Kontrolleret af: Mikkel Holst Sørensen  
Dato: 22.04.2025  
Version: 1  
Projekt nr.: 1024991, Tilstandsvurdering og energiscreening  
Kommunale ejendomme i Brøndby kommune

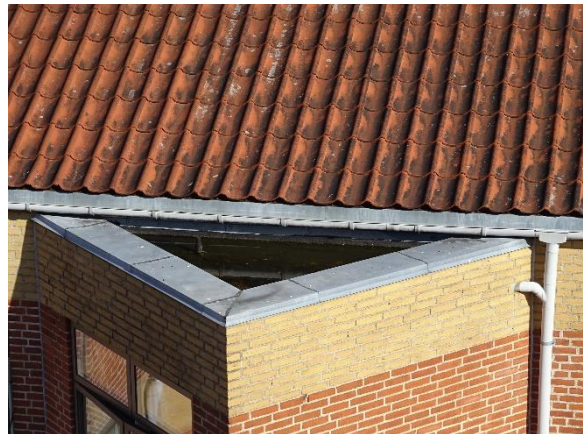
Derbigum tagdug på karnap. Står vandfyldt pga. stoppet afløb

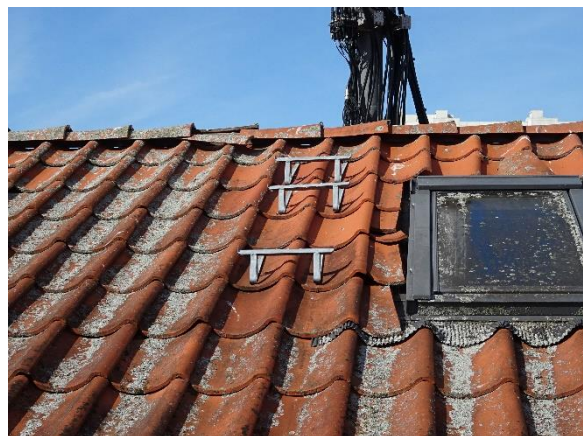
Ødelagte/forskudte tegl omkring tagvindue og rygning pga. mobilantenne

Der er kun registreret skade på tegltaget i tilknytning til mobilmasten, som formentlig er forårsaget ved opstilling eller service af masten. Disse skal udbedres, om muligt for operatørens regning.

| Aktivitet på bygningsdel | Ved.type | Prioritet | Int.val, år | Første år | Omkostning |
|---|---|---|---|---|---|
| Skader på tagryg og omkring tagvindue i nr. 30 pga. antenne-mast udbedres. Bør være for antenneoperatørens regning. | Opret. | Høj | Engangs | 2026 | 20.000 |

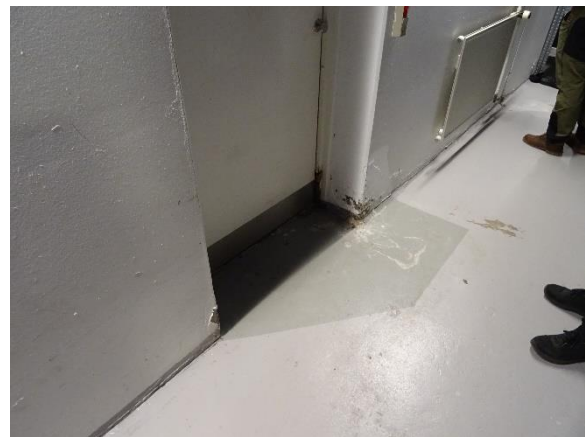
Fugtproblem ved oprindelig kælderyrddør der nu er inde-liggende

| Aktivitet på bygningsdel | Ved.type | Prioritet | Int.val, år | Første år | Omkostning |
|---|---|---|---|---|---|
| Fugtskade i kælder ved trappe oprindelig udvendig trappe, løbende udbedring af afskallet maling. | Opret. | Lav | 3 | 2026 | 10.000 |

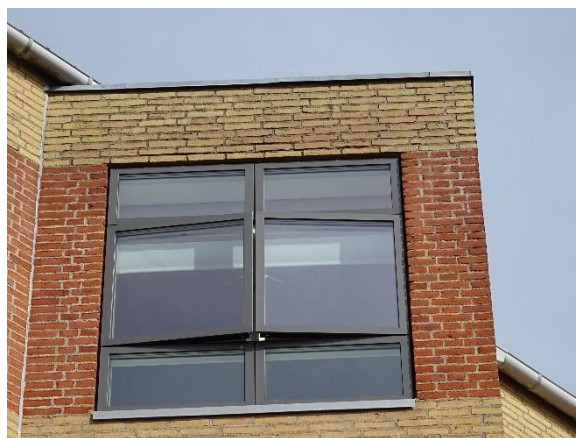
Fuger over vindue er udvaskede og elastisk fuge er hærdet

Murværk er gennemgående i god stand, men der forekommer områder, særligt øverst på de oprindelige karnapper hvor fuger er udvaskede og trænger til snarlig udbedring, hvis ikke indvendige fugtskader i bygningen og skader på ståltegl skal udvikle sig.

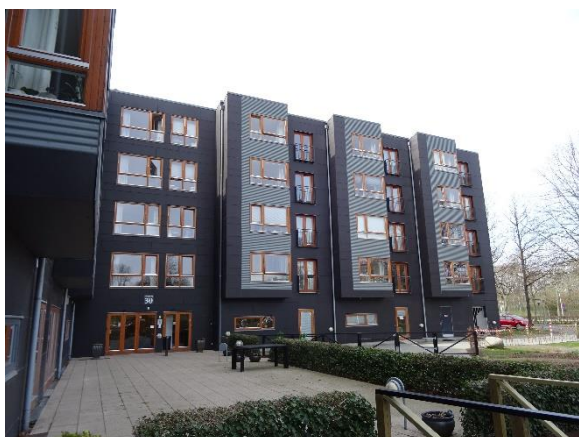
Skruefastgørelser arbejder sig ud

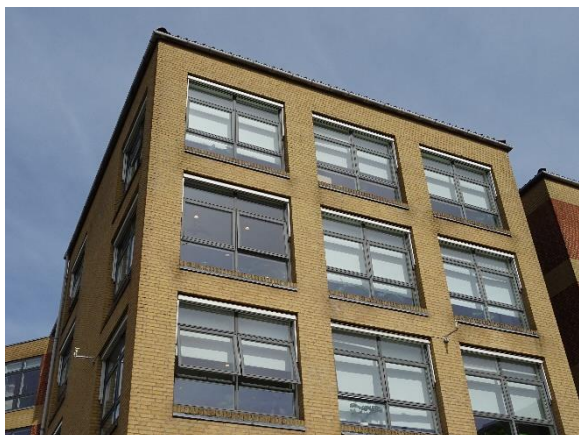
Maling, tætningslister m.m. er tæt på nedslidt, men ved vedligehold straks kan levetiden forlænges

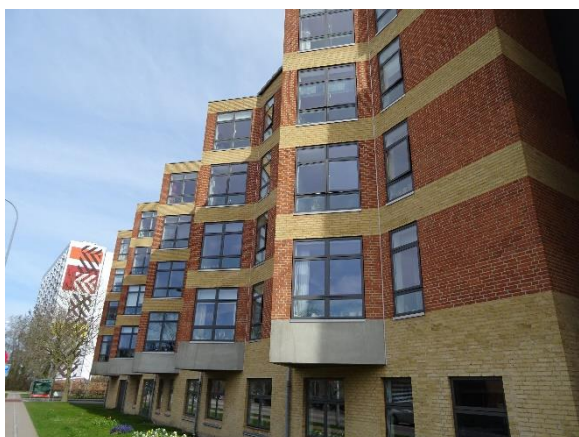
Trævinduer fra 2006, der er flere steder afskalning og blottet træ

| Aktivitet på bygningsdel | Ved.type | Prioritet | Int.val, år | Første år | Omkostning |
|---|---|---|---|---|---|
| Trævinduer i køkkentårn i nr. 30 fra 2006 skiftes til nye i træ/alu. Alternativt istandsættes med nye glaslister, topforsegling og males. Udskiftning er prissat. 24 stk. inkl. arbejdsplatform | Opret. | Middel | 40 | 2030 | 750.000 |

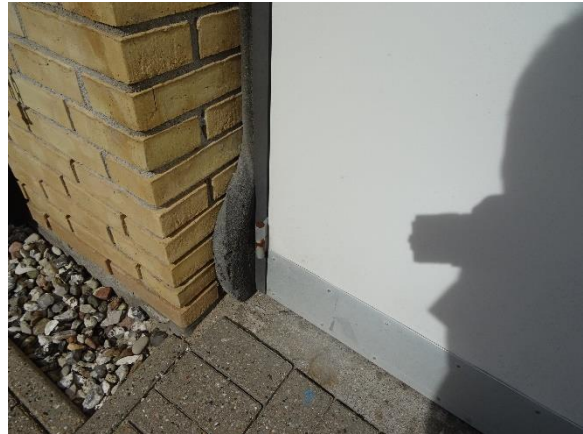
Ekspanderende fugebånd arbejder og skal eftergås

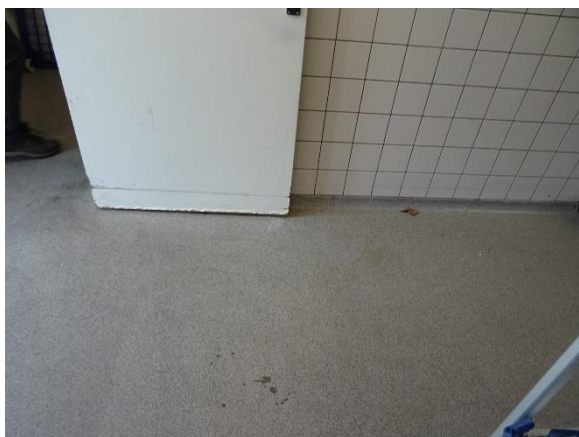
Dør i køkken bliver medtaget af rengøring

Almindelige pladedøre i produktionskøkkenet kan dog ikke tåle vandpåvirkningen fra spuling af gulve og der ses følgeskader pga. dette.

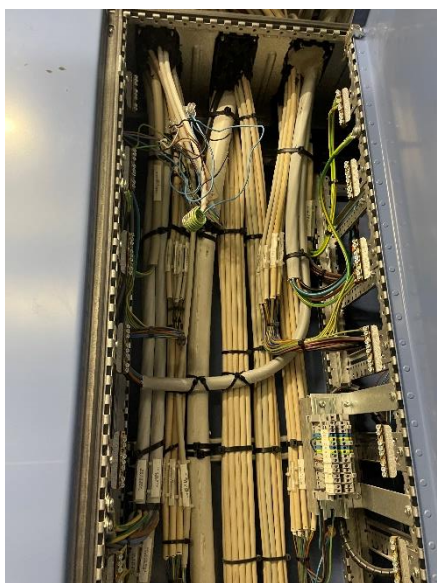
Løse ledninger kabelfelt i hovedfordelingstavle

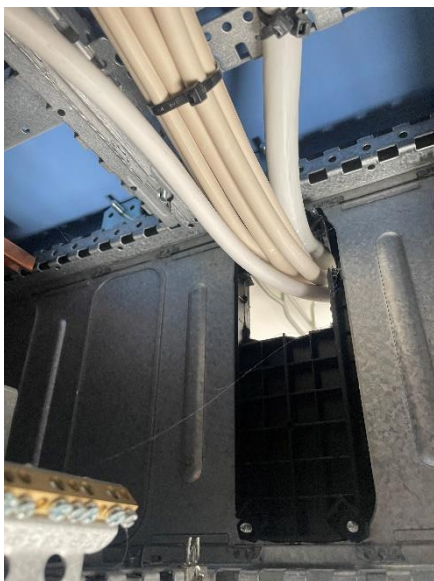
Membran for gennemføring i tavle er ikke forseglet korrekt i karate klubben

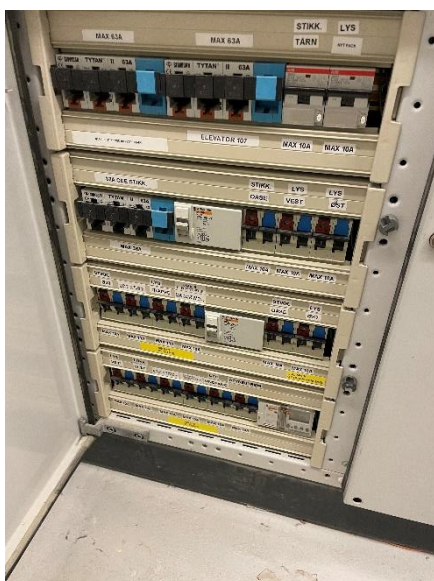
Ukendtgruppe i tavle der er aktiv
