# Tilstandsvurdering og energiscreening

Bækkelund  
Kettehøjvej 3, 2660 Brøndby Strand

24. oktober 2025

Udarbejdet af: Martin Fester  
Kontrolleret af: Martin Hinsch Kristensen og Anders Rathje Kjær Lorentzen  
Dato: 24.10.2025  
Version: 1  
Projekt nr.: 1024991, Tilstandsvurdering og energiscreening  
Kommunale ejendomme i Brøndby kommune

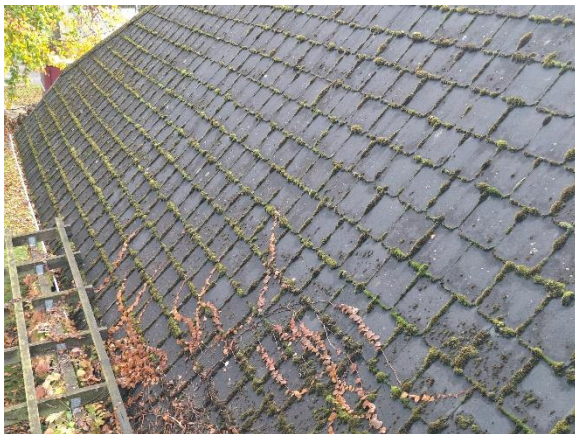
Tagbelægning med mosbegroninger på bygning 1 mod nord.

Tagflader er med betydelige mængder mosbegrøninger, især hvor der står træer og mod nord.

| Aktivitet på bygningsdel | Ved.type | Prioritet | Int.val, år | Første år | Omkostning |
|---|---|---|---|---|---|
| Bygning 1 – Afrensning af tagflader for mosbegrøninger, 420 m <sup>2</sup> | Foreb. | Høj | Engangs | 2026 | 33.000 |

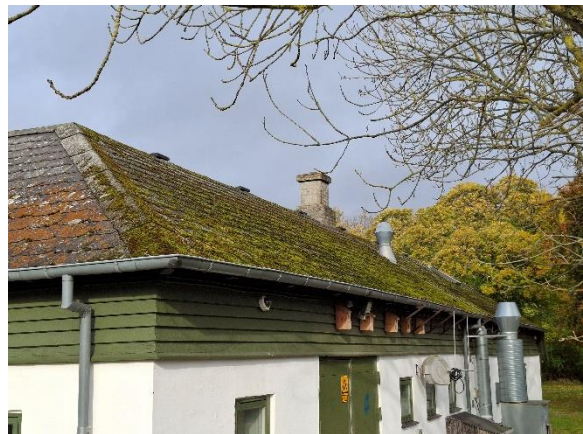
Tagbelægning med mosbegroninger på bygning 1 mod øst.

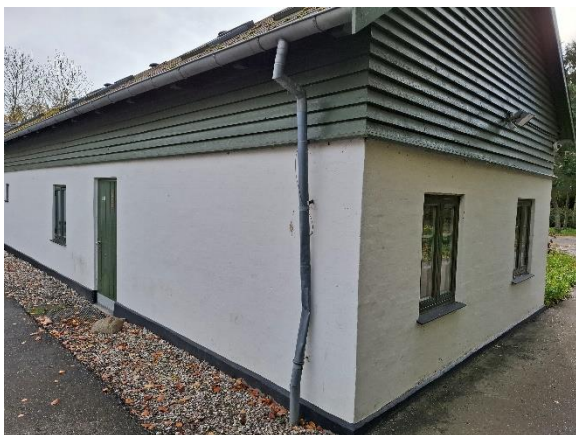
Skadet nedløb i gård på bygning 1

Der ses manglende tilslutning fra balkonnedløb til tagnedløb samt skadet tagnedløb. Enkelte render er med rust og der er udført lapninger enkelte steder.

| Aktivitet på bygningsdel | Ved.type | Prioritet | Int.val, år | Første år | Omkostning |
|---|---|---|---|---|---|
| Bygning 1 – Reparationer på tagnedløb i gård og tilslutning af nedløb fra balkon til tagnedløb | Foreb. | Høj | Engangs | 2026 | 14.000 |

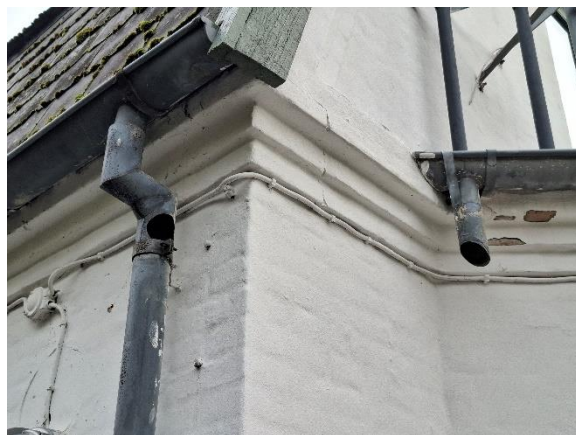
Manglende tilslutning fra balkonnedløb til tagnedløb.

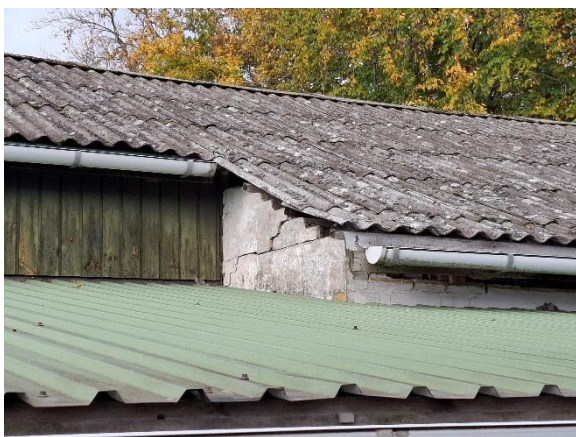
Manglende afslutning og vindskede på bygning 2.

Tagbelægning er med mosbegrøninger. Vindskeder er flere steder rådnet helt igennem og mangler helt i knækket mod øst, hvor der er åbent ind i konstruktionen. Her er ydermuren revnet og ved tagfoden ligger noget der ligner undertag langt ned i tagrenden. Der er ikke tegn på utætheder i de besigtigede. Taget vurderes at have udtjent sin levetid.

| Aktivitet på bygningsdel | Ved.type | Prioritet | Int.val, år | Første år | Omkostning |
|---|---|---|---|---|---|
| Bygning 2 – Udskiftning af tagbeklædning inkl. undertag, tagrender og nedløb, 235 m <sup>2</sup> | Opret. | Høj | 40 | 2026 | 1.400.000 |

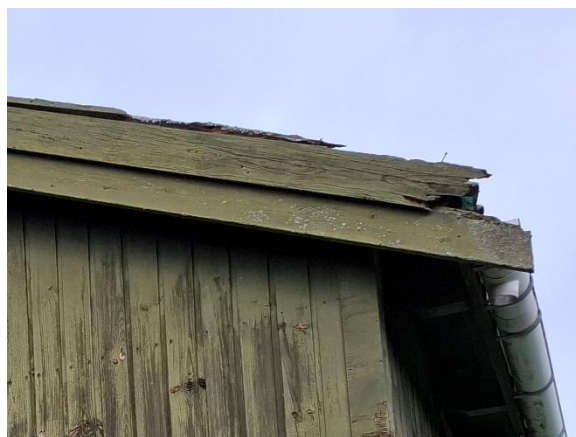
Vindskede på bygning 2 mod syd er rådnet.

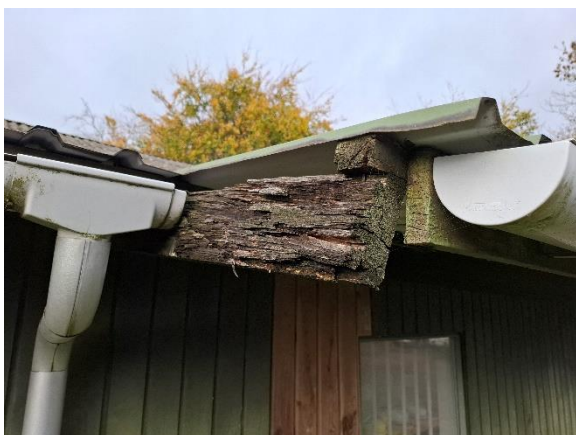
Vindskede på tilbygningen til bygning 2 er helt rådnet.

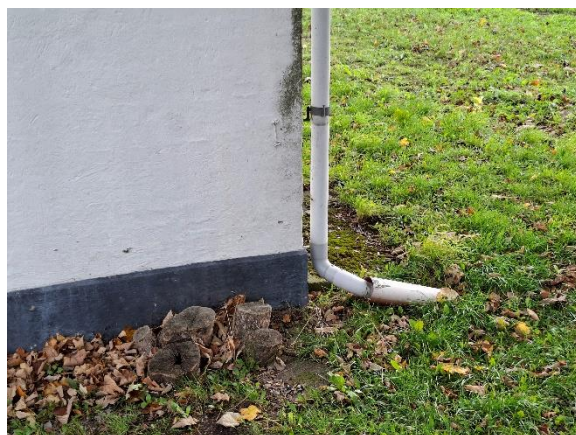
Kloakrør synligt over jord. Røret nedbrydes af direkte sollys.

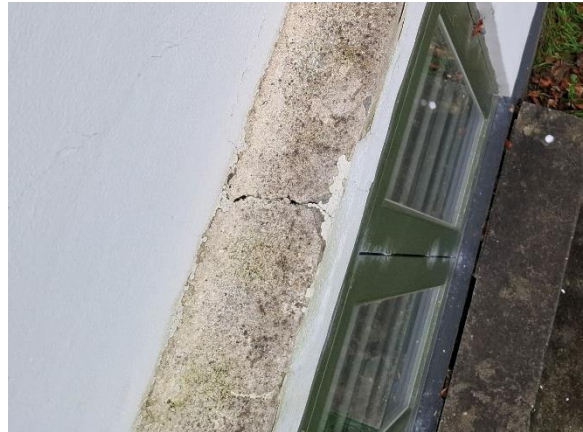
Bygning 1 – Gesimser er revnet flere steder.

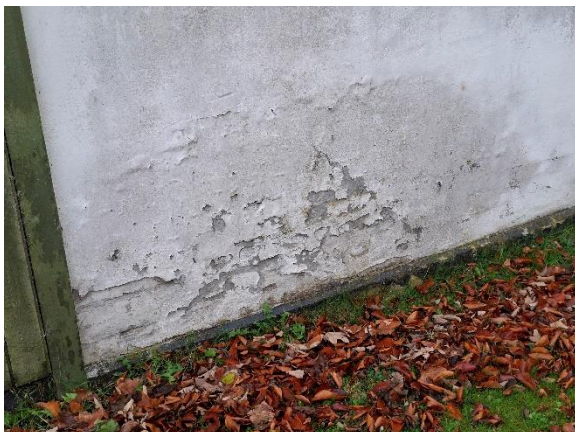
Bygning 2 – Facade mod nord er opfugtet og med afskallende puds og maling i hjørne mod tilbygning.

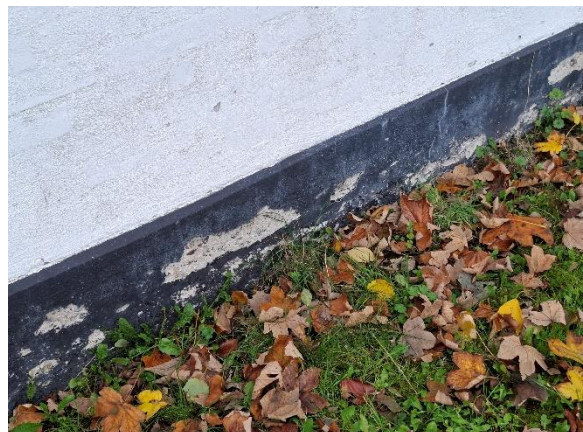
Bygning 2 – Sokkel er med afskallende puds

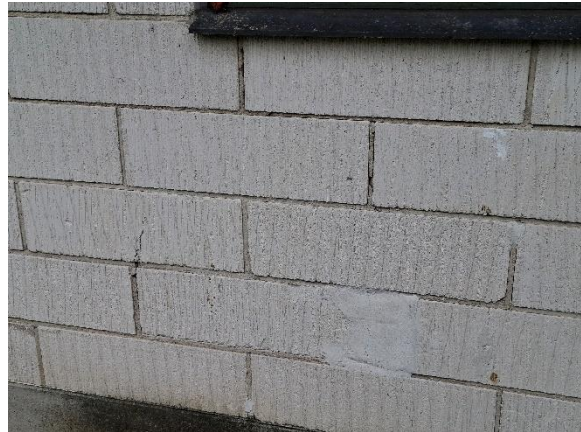
Bygning 3 – gasbetonblokke er med revner og der er udført flere reparationer.

Gasbetonblokke er med revner og der er udført flere reparationer. Der er afslag i blokkene og mange skader/hakker. Sokkel er krakeleret under dør.

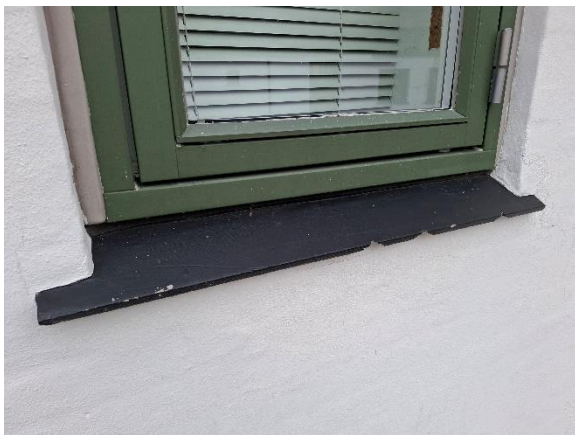
Bygning 1 – Sålbænke er med mindre skader enkelte steder.

Vinduer er generelt i god stand. Der er mindre skader på enkelte sålbænke og ikke alle ovenlys kan åbne. Vinduer i facader vurderes at have en restlevetid på 30-35 år. Fuger skiftes inden for 10-15 år og ovenlys anbefales udskiftet sammen med tagbeklædning inden for 10 år.

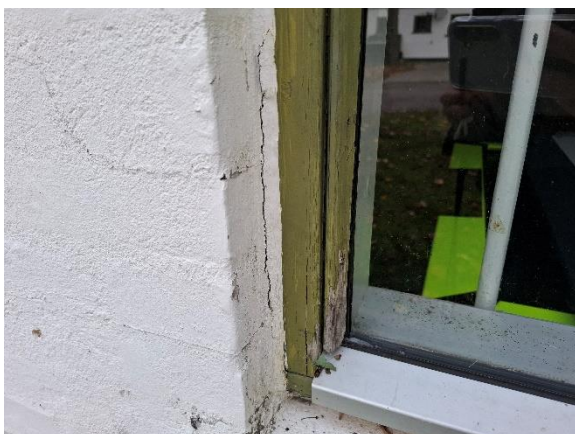
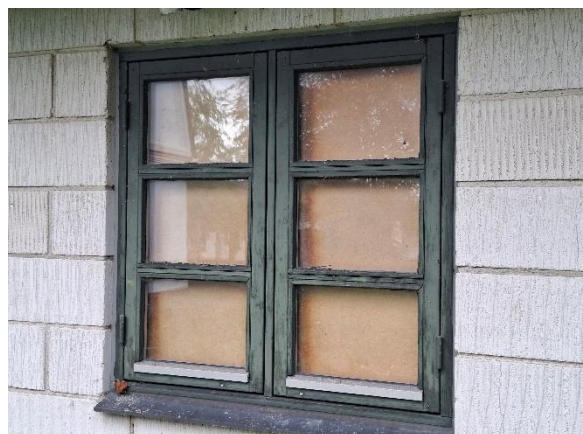
Bygning 2 – Vinduer er med råd. Fugerne har mistet elasticiteten.

Bygning 3 – Vinduer er med afskallende maling. Fugerne har mistet elasticiteten.

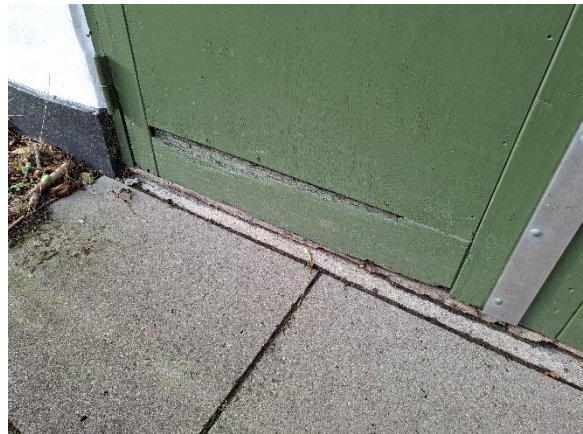
Bygning 1 – Yderdør til værksted er med råd nederst i rammen.

Generelt er døre velholdt stand. Enkelte døre har dog rådskader nederst i dørblad. Karme og resterende døre vurderes at have restlevetider på 20-30 år.

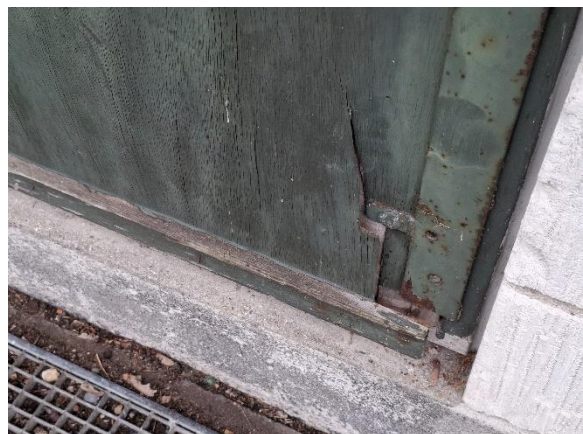
Bygning 3 – Skadet dørblad er udskiftningsklar.

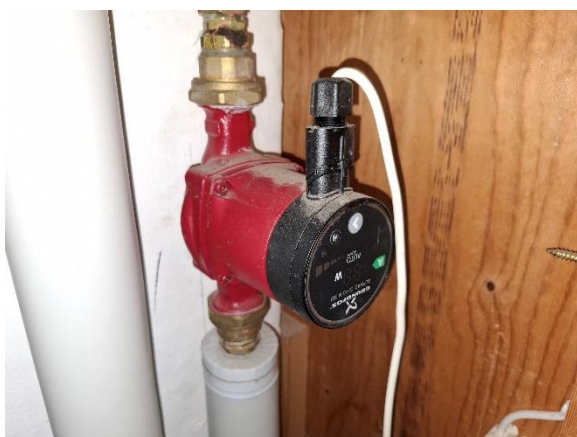
Cirkulationspumpen til varmt brugsvand den er fra 2011 vender på hovedet, hvilket pumpen ikke kan tåle.

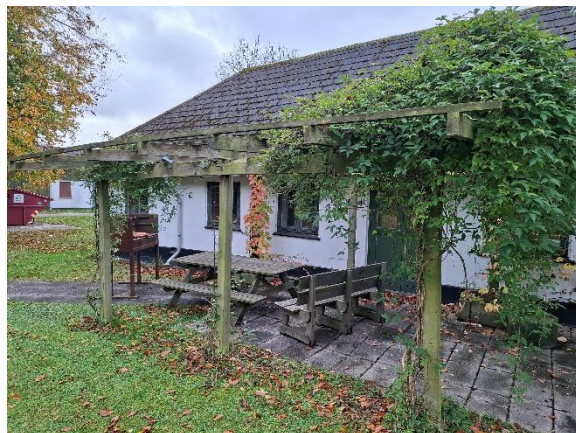
Flisebelægning på terrasse og espalier med algebegroninger.

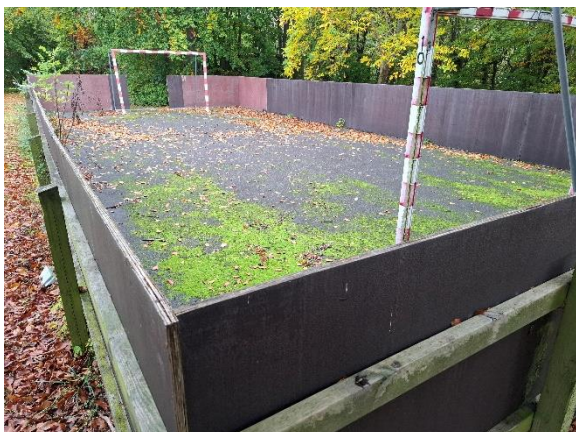
Boldbane med mosbegroninger på asfalt

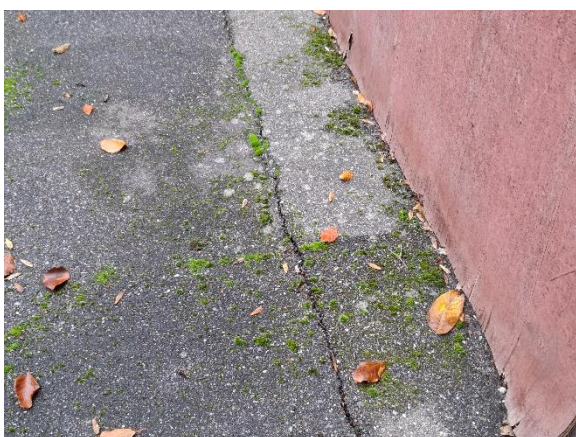
Revne i boldbanens asfaltbelægning samt råd i bandens bund.

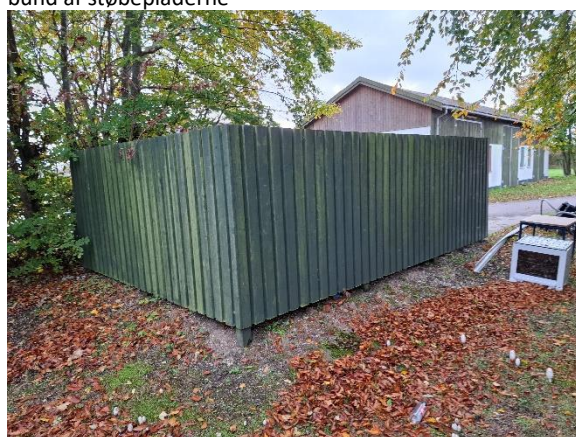
Algebegroninger på plankeværk til affaldsgård.

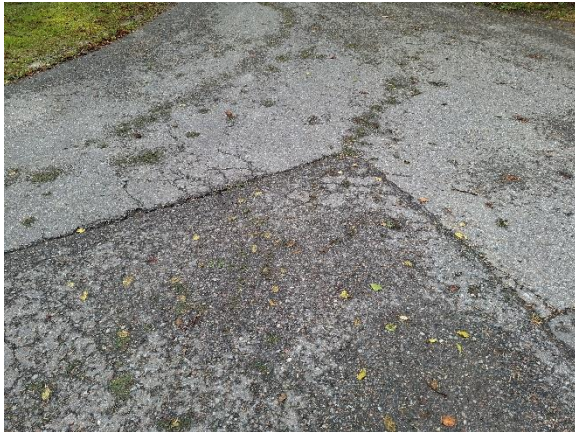
Begyndende revnedannelser og krakeleringer på asfaltbelægninger.

Asfaltbelægninger er med begyndende revnedannelser. Det anbefales at udføre generelt opretning og udskiftning af slidlag inden for 10 år.

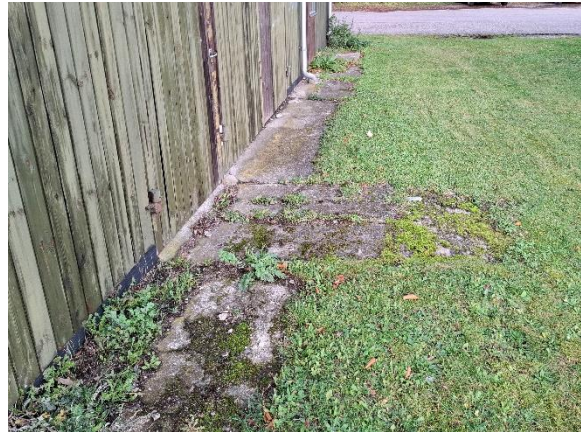
Begroninger i revner på støbt belægning øst for bygning 2.

Støbt betonbelægning ved bygning 2 er med begroninger i revner. Belægningen anbefales udskiftet inden for 5 år.
