## Tilstandsvurdering og energiscreening

Hermosagård  
Bygaden 82, 2605 Brøndby

09. oktober 2025

Udarbejdet af: Christian Lundstrøm  
Kontrolleret af: Anders Rathje Kjær Lorentzen, Claudia Schulz  
Dato: 09.10.2025  
Version: 1  
Projekt nr.: 1024991, Tilstandsvurdering og energiscreening  
Kommunale ejendomme i Brøndby kommune

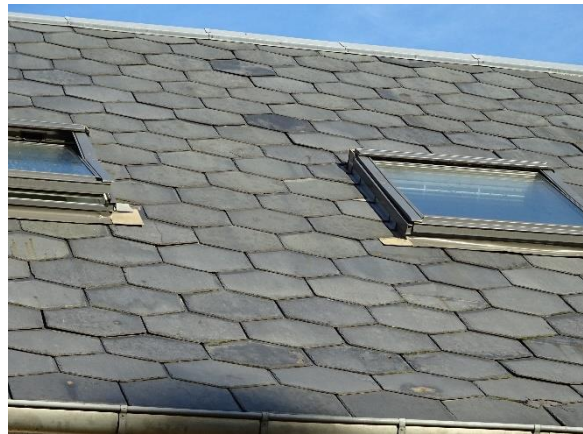
Naturskifer på hovedhuset nordside

| Aktivitet på bygningsdel | Ved.type | Prioritet | Int.val, år | Første år | Omkostning |
|---|---|---|---|---|---|
| Naturskifertag for stuehuset gås efter indtil renovering. Defekter plader skiftes og forskubbede lægges på plads. Såfremt der bliver problemer med vandindtrængning på 1. sal må taget renoveres. Inkl. zink på skorstene. | Opret. | Normal | 5 | 2026 | 25.000 |

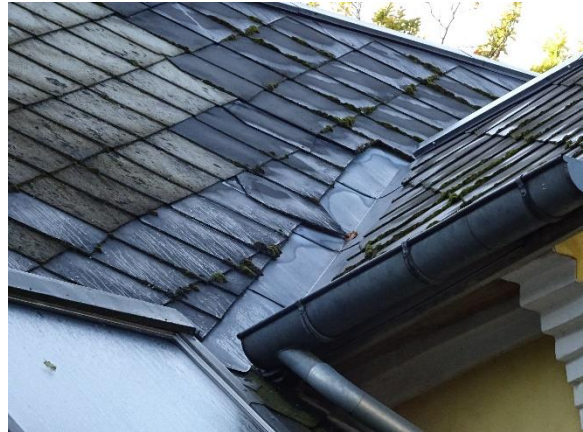
Diagonallagt eternitskifer

Fra undersiden af tage ses flere steder mindre huller i de ældste eternittage. Der er afslag eller forskydninger af plader flere steder og der ses også en del enkeltudskiftninger af plader. Tagene bør eftergås løbende og defekte plader udskiftes indtil samlet udskiftning af tagflader.

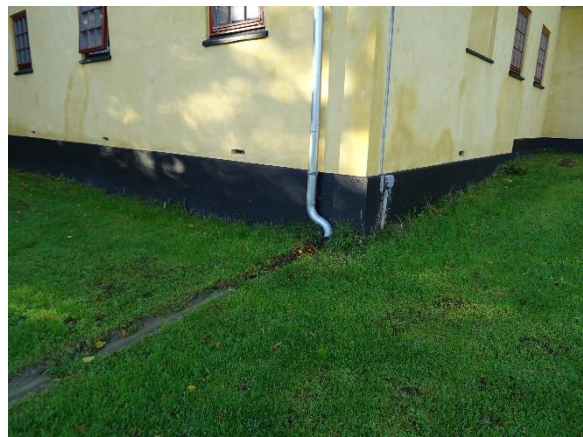
Tagrende i zink

Tagrender og nedløb er i god stand, der synes dog at mangle fald nogle steder og pga. de mange træer der vokser ind over bygningen, er rensning vigtig. De største træer bør vurderes fældet eller om muligt kraftigt beskåret.

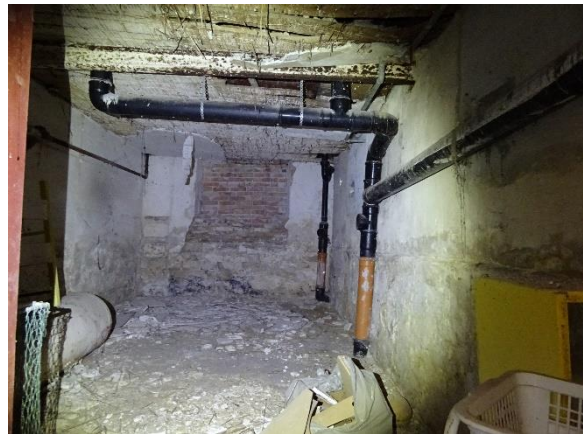
Riste i sokkel nordlænge

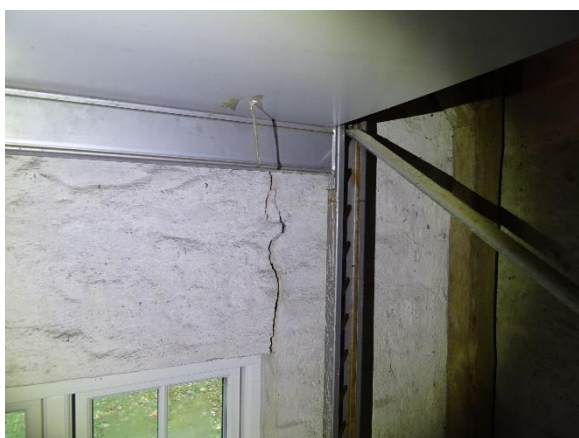
Sætningsrevne i lade

Udefra fremstår facader og sokkel i god stand, og der ses at der er løbende er blevet udført reparationer af revner samt maler vedligehold. Fra indersiden specielt i laden og dykkerklubben hvor murværk er synligt, ses indtil flere moderate sætningsrevner.

| Aktivitet på bygningsdel | Ved.type | Prioritet | Int.val, år | Første år | Omkostning |
|---|---|---|---|---|---|
| Lade og dykkerklub, reparation af sætningsrevner forventeligt ilægning af jern i fuger. Frilægning af ender af jern over port. Afsluttende pudsreparationer. Afsætningsbeløb. | Opret. | Middel | Engangs | 2026 | 66.000 |

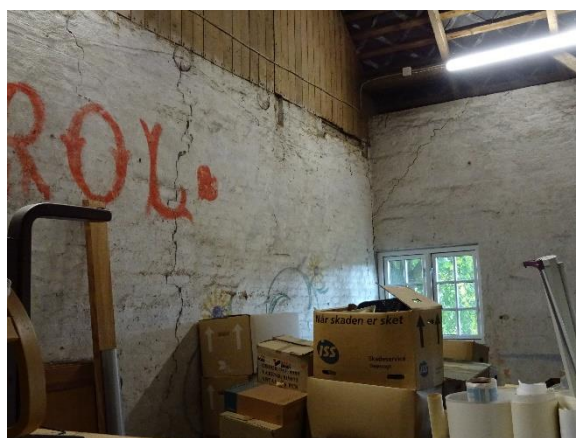
Sætningsrevne i lade

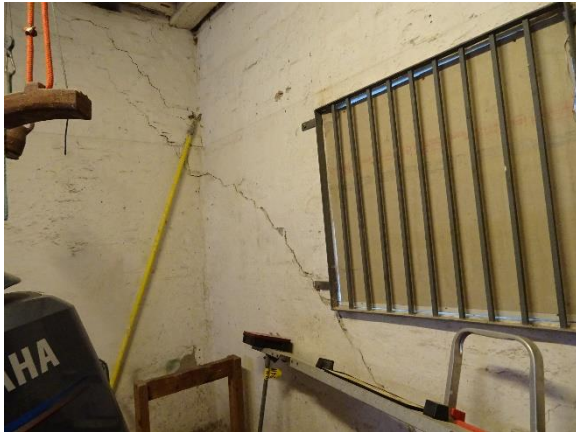
Sætningsrevne i dykkerklub bådhus

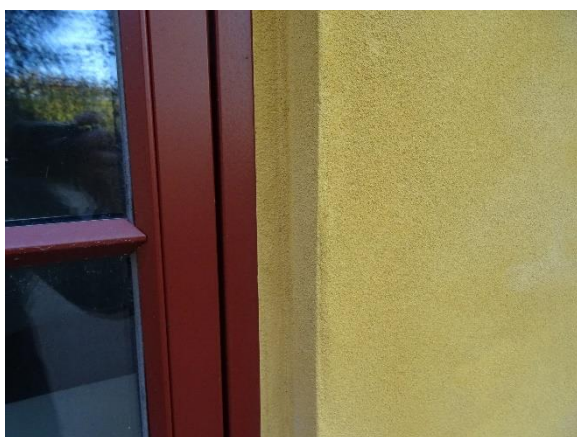
Mørtelfuge omkring vindue

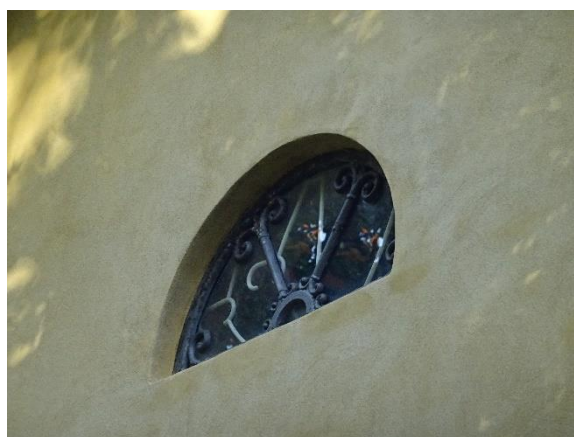
Støbejernsvindue fra opførelsen

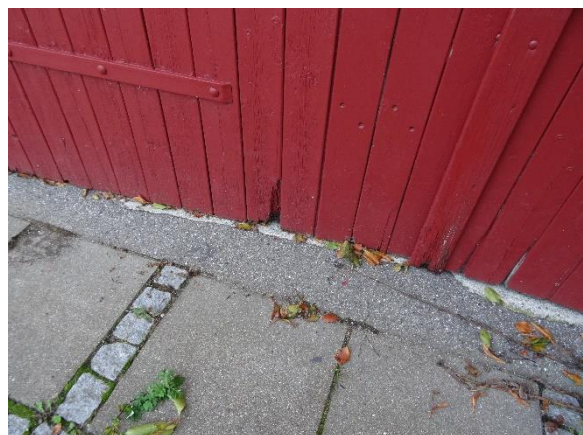
Råd i bunden af port til dykkerklub

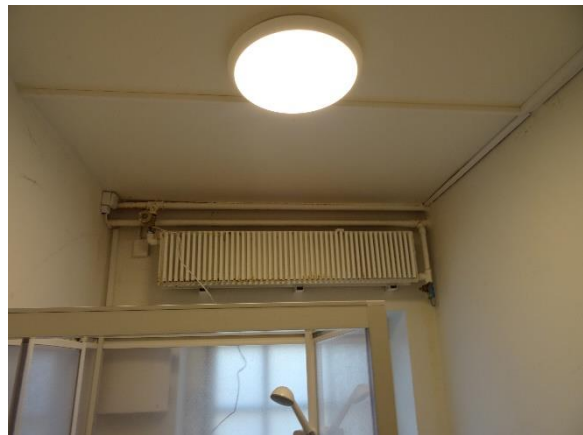
Konvektor under loft i baderum, hovedhus

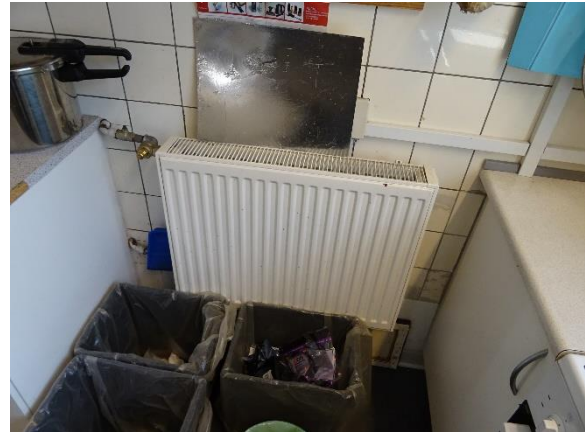
Radiator i køkken i flygtningebolig, termostat afmonteret

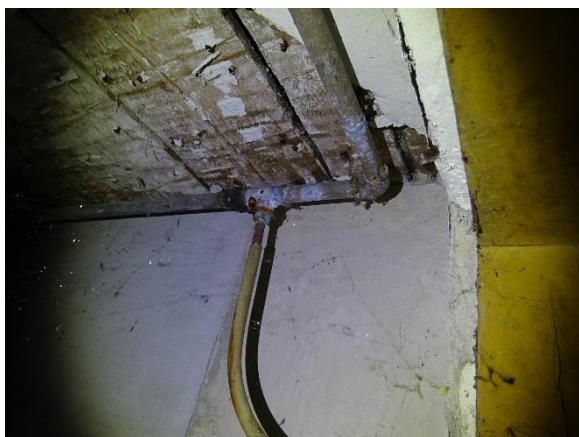
Vandrør i kælder, overgang fra stål til kobber

| Aktivitet på bygningsdel | Ved.type | Prioritet | Int.val, år | Første år | Omkostning |
|---|---|---|---|---|---|
| Brugsvandsinstallation, renovering af ældre galvaniserede rør og kobberør. Udskiftes til rustfri, 250 lbm nedtagning, reetablering, bæringer, isolering og PVC folie i synlige områder | Opret. | Middel | Engangs | 2026 | 415.000 |

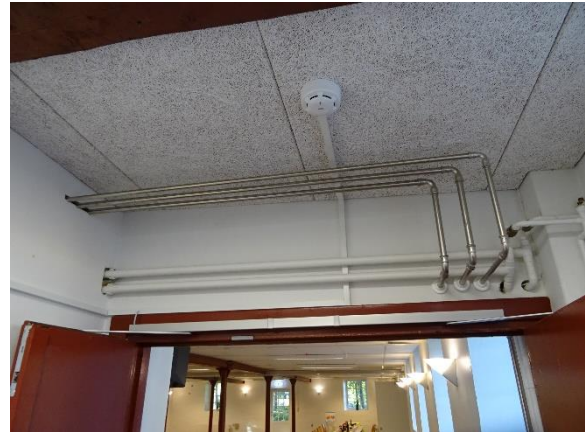
Vandforsyning til køkken selskabslokale, bemærk at varmtvandsrør er uisolerede

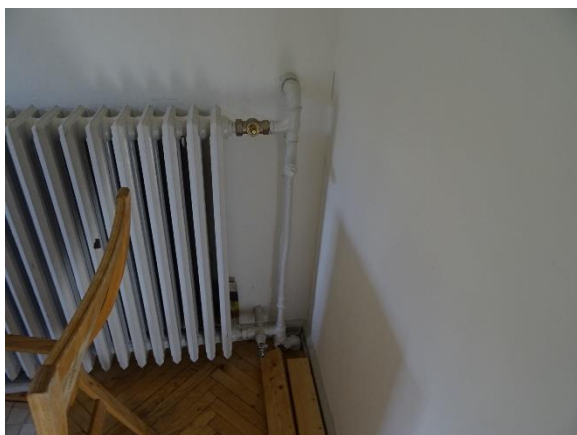
Enkelte korte rørstræk i uopvarmet varmecentral er uisolaret, det samme gælder nogle rør i den sydlige længe i opgang. Varmeanlægget bør generelt eftergås.

Enkelte radiatorer uden termostatventil

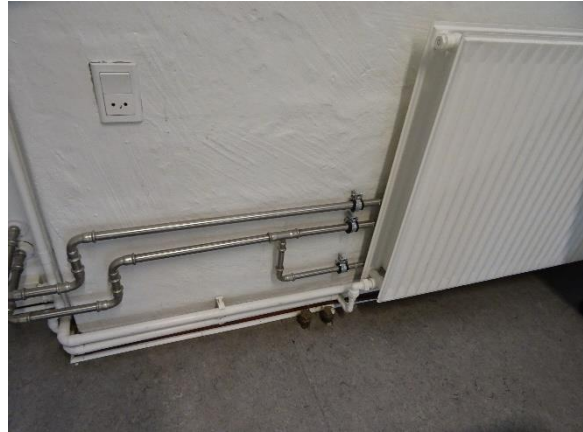
Varmtvandsrør hvor cirkulation ender i selskabslokalet

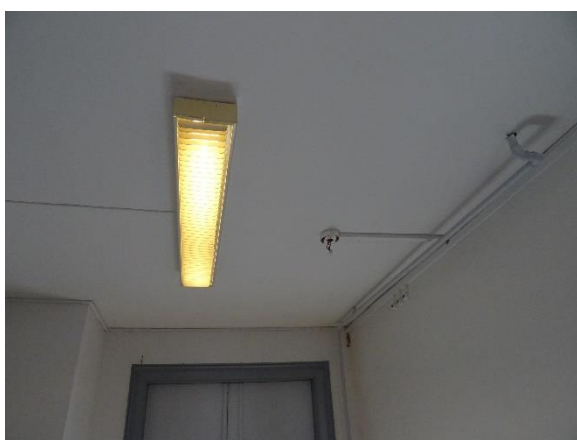
Ældre armatur med lysstofrør
