## Tilstandsvurdering og energiscreening

Naturskolen  
Voldgaden 21D, 2605 Brøndby

21. oktober 2025

Udarbejdet af: Christian Lundstrøm  
Kontrolleret af: Diana Georgeta Bratbo, Claudia Schulz  
Dato: 21.10.2025  
Version: 1  
Projekt nr.: 1024991, Tilstandsvurdering og energiscreening  
Kommunale ejendomme i Brøndby kommune

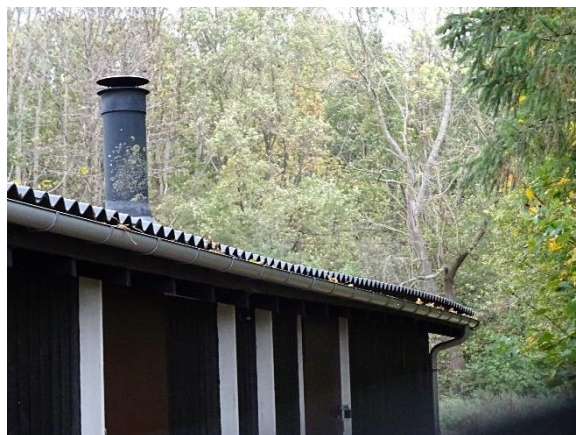
Taget er løftet i det nordøstlige hjørne

Taget på friluftshuset ligger dog ikke jævnt og fremstår løftet i forhold til tagrenden på den nordøstlige del af taget. Dette kan eventuelt skyldes en stormskade. Dette fremgår af det ene billede.

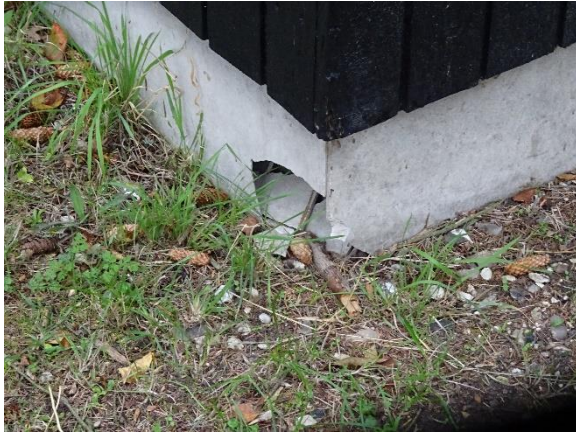
Sokkel i eternitplade, skade

Funderinger er i god stand, undtagen den foroven viste sokkelplade. Dette kan være kritisk i forhold til at skadedyr kan holde til under bygningen. Der er heller ikke riste til udluftning som kan betyde risiko for råd hvis ikke konstruktioner kan ventileres.

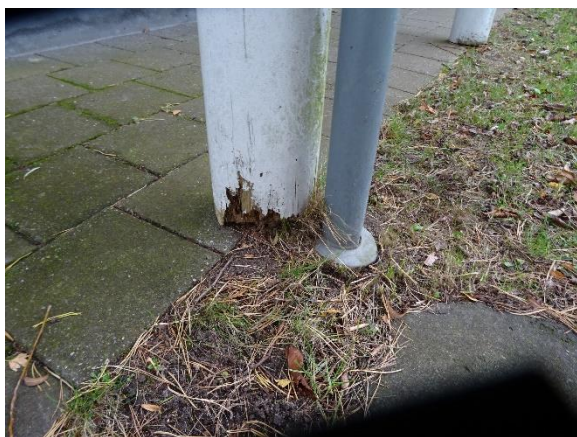
Bunden af bærende søjle med råd og borebiller

| Aktivitet på bygningsdel | Ved.type | Prioritet | Int.val, år | Første år | Omkostning |
|---|---|---|---|---|---|
| Naturskolen: Bærestolper, udbedring og forebyggelse af rådskader, 6 stk. | Opret. | Kritisk | Engangs | 2026 | 24.000 |

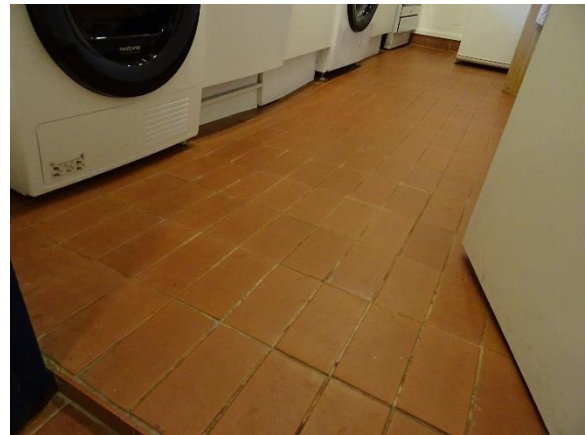
Opbuling af fliser i vaskerum

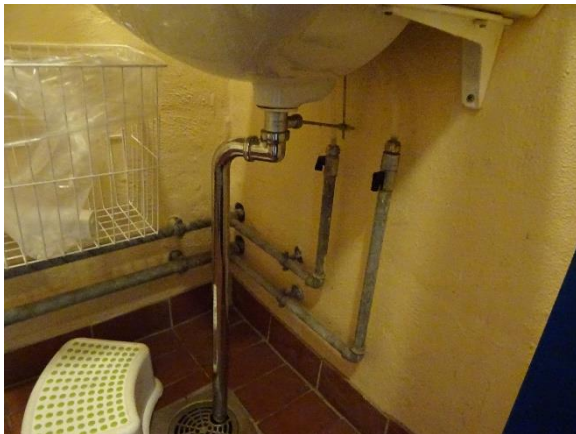
Vandrør af galvaniseret stål under håndvask med afgrening til køkken

| Aktivitet på bygningsdel | Ved.type | Prioritet | Int.val, år | Første år | Omkostning |
|---|---|---|---|---|---|
| Sneglehuset: Vandinstallation i galvaniserede rør inkl. fittings udskiftes til rustfri rør, 15 lbm | Opret. | Normal | Engangs | 2035 | 17.000 |

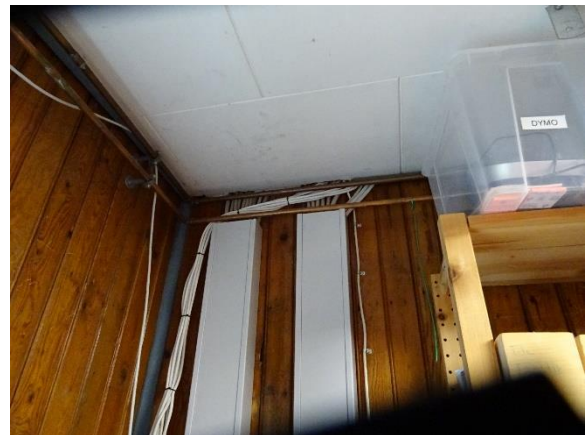
Kabler trukket forbi kabelbakker

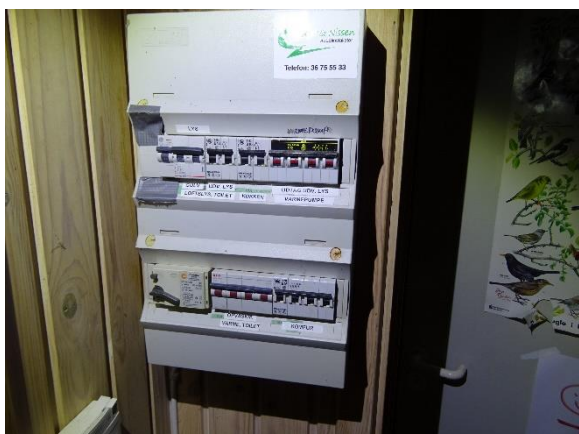
Tavle med tape afdækning og ældre HPDI relæ

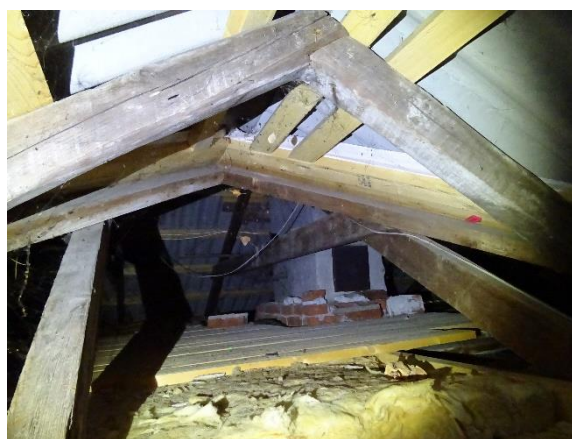
Lofter over gang er isoleret med 200 mm glasuld og skråvægge med 250 mm. Loftsløm er 60x60 cm uisolaret.

Loft på Naturskolen målt til 200 mm
