# Tilstandsvurdering og energiscreening

Brøndbyvester skole  
Krogagervej 34, 2605 Brøndby

06. august 2025

Udarbejdet af: Christian Lundstrøm, Martin Fester, Jacob skov Christiansen og Martin Hinsch  
Kontrolleret af: Julie Thyregod Jepsen, Claudia Schulz, Diana Georgeta Bratbo  
Dato: 06.08.2025  
Version: 1  
Projekt nr.: 1024991, Tilstandsvurdering og energiscreening  
Kommunale ejendomme i Brøndby kommune

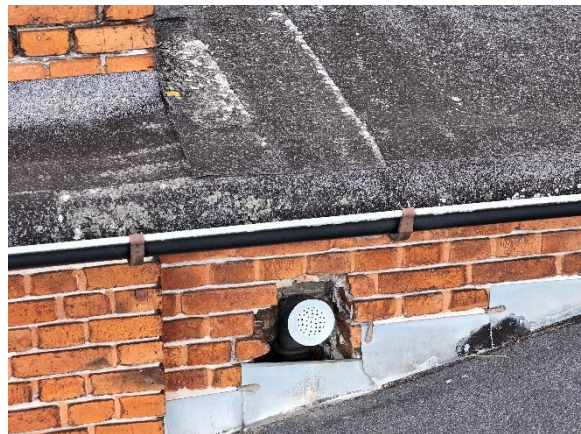
Gennemføring af rør bygning C mod vest er ikke afsluttet i facade.

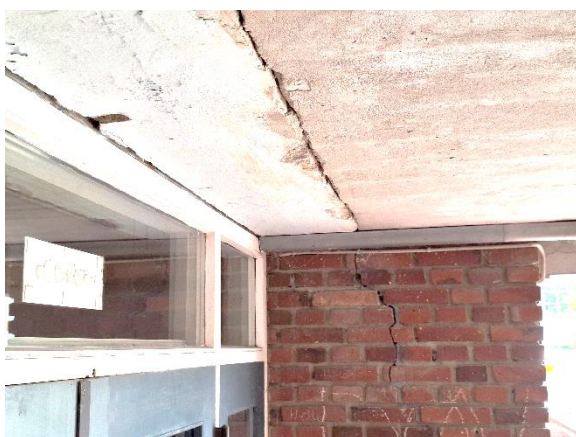
Revne mellem bygning C og G fortsætter ned i facademurværk.

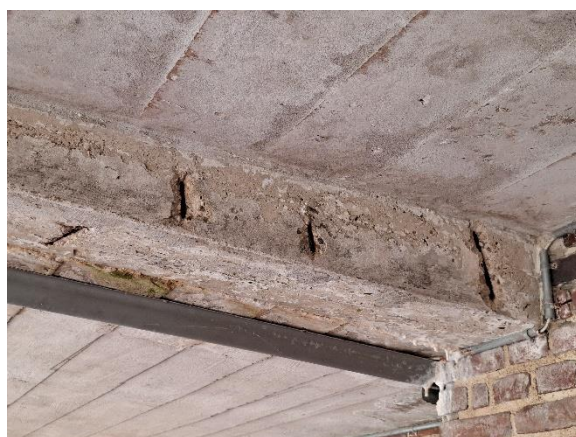
Afslag og korroderede jern i in-situ tagkonstruktionsoverdækning mod gården i bygning F og G.

Overdækninger mod gård (bygning G) og bygning F med in-situ betondæk har afslag i overfladen fra korroderede armeringsjern. Dæklaget vurderes at være ca. 10 mm. Det anbefales at udbedre skaderne med frihugning af jern, rustbeskyttelse og udstøbning. Samtidigt anbefales at foretage nærmere undersøgelse af betonens tilstand og restlevetid samt levetidsforlængende tiltag. Revne mellem bygning F og overdækningen i bygning G undersøges i samme moment.

| Aktivitet på bygningsdel | Ved.type | Prioritet | Int.val, år | Første år | Omkostning |
|---|---|---|---|---|---|
| Betonreparationer og rustbeskyttelse af korroderede jern op in situ overdækninger på bygning F og G, 240 m <sup>2</sup> | Opret. | Kritisk | Engangs | 2026 | 440.000 |

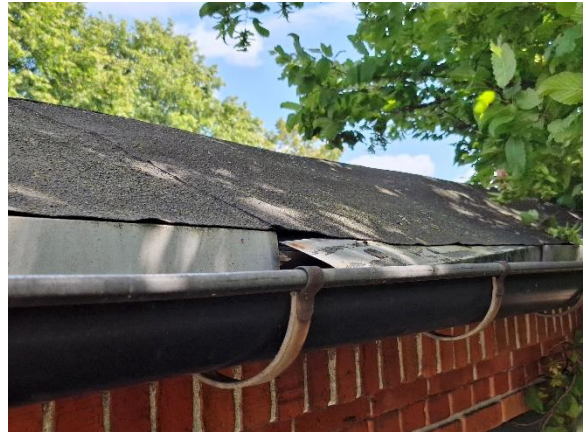
Fodblik er gledet ud på bygning D.

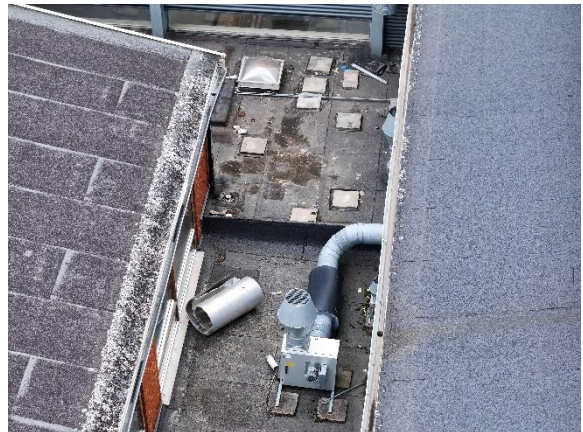
Tagflader mellem bygning B og H

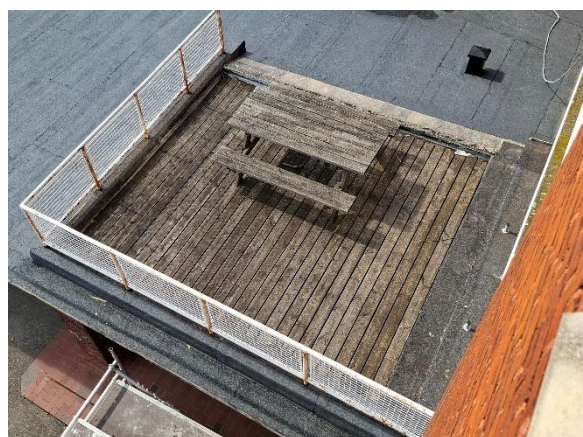
Tagterrasse bygning G mangler værn til en side.

Terrassebrædder på tagterrassen på bygning G og stålværn er af ældre årgang og værn mangler til en side. Belægningen vurderes at have en restlevetid på 10-15 år. Stålværnet er med rustløbere og anbefales rust- og malerbehandlet inden for den nærmeste årrække.

| Aktivitet på bygningsdel | Ved.type | Prioritet | Int.val, år | Første år | Omkostning |
|---|---|---|---|---|---|
| Rust- og malerbehandling af stålværn til tagterrasse på bygning G, 13 lbm | Foreb. | Normal | 5 | 2027 | 44.000 |

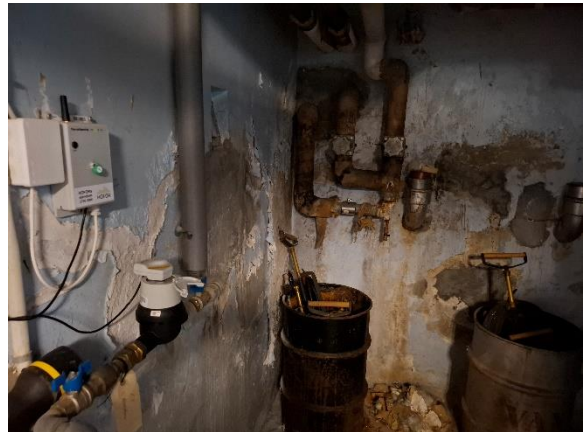
Opfugtede kælderydervægge i bygning D

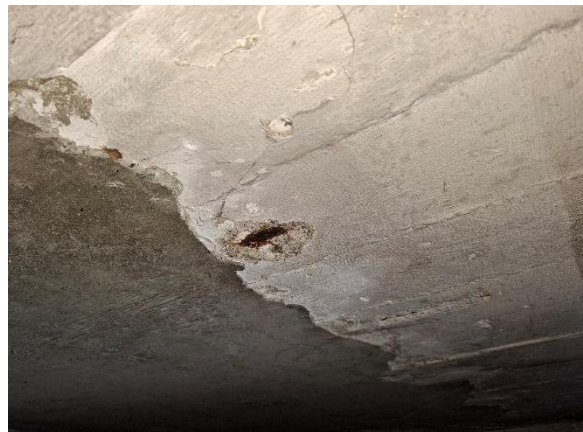
Afskalning ved korroderet jern i varmecentralen bygning B

Kælder under bygning B er med skader på betonen udvendigt over adgangsdøren samt afslag i betonen under betondækket under jord, hvor korroderet jern er synligt. Der er tegn på tidligere reparationer. Det anbefales at jern rustbehandles og udstøbes. En nærmere undersøgelse af betonens restlevetid og levetidsforlængende tiltag anbefales udført.

| Aktivitet på bygningsdel | Ved.type | Prioritet | Int.val, år | Første år | Omkostning |
|---|---|---|---|---|---|
| Betonudbedringer inkl. frihugning, rustbehandling og udstøbning af jern i kælder under bygning B. | Opret. | Kritisk | Engangs | 2026 | 88.000 |

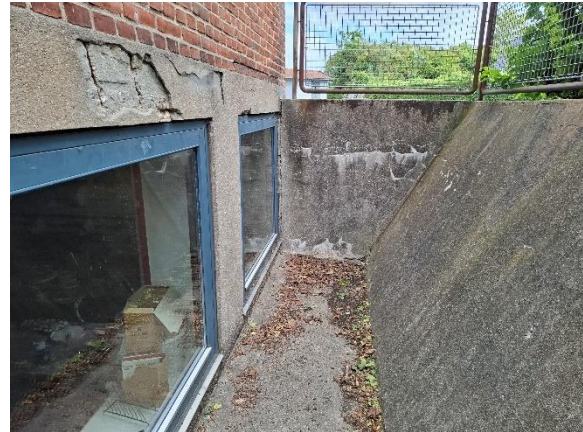
Lyskasse til billedkunst i bygning E er med korroderede jern hele vejen over vinduerne. Hvor der ikke er betonafskalninger, er yderste betonlag med manglende vedhæftning. Lyskasse har revner i alle støttemure og top ved montering af værn.

Lyskasser i bygning D og E er generelt oprenset tilstrækkeligt og er uden mangler. Den store lyskasse til billedkunst i bygning E er med korroderede jern hele vejen over vinduerne. Hvor der ikke er betonafskalninger, er yderste betonlag med manglende vedhæftning. Lyskassen har revner i alle støttemure på flader og øverste 50 mm er afskallet omkring montering af værn.

| Aktivitet på bygningsdel | Ved.type | Prioritet | Int.val, år | Første år | Omkostning |
|---|---|---|---|---|---|
| Betonudbedring inkl. rustbeskyttelse af lyskasse ved billedkunst bygning E, 13 lbm | Opret. | Kritisk | Engangs | 2026 | 66.000 |

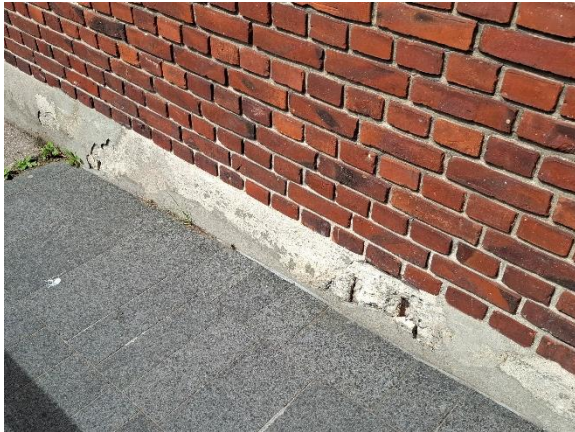
Bygning E ved trappe i skolegård mod vest mangler fuger. Skades pga. saltning.

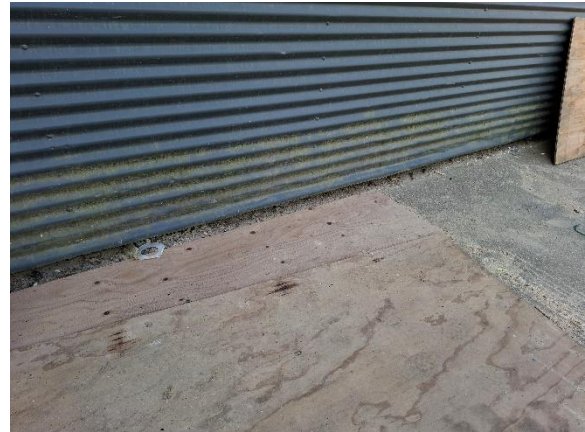
Afskallende puds og blotlagte korroderede jern i sokkel ved rampe til indgang mod vest bygning E

Pudsede sokler er generelt med revnedannelser samt afskallende puds og blottede armeringsjern ved rampen i skolegården. Soklerne anbefales gennemgået og udbedret snarest.

| Aktivitet på bygningsdel | Ved.type | Prioritet | Int.val, år | Første år | Omkostning |
|---|---|---|---|---|---|
| Gennemgang og reparation af sokler, herunder rustbehandling og udstøbning af korroderede jern, 200 lbm | Opret. | Høj | Engangs | 2027 | 165.000 |

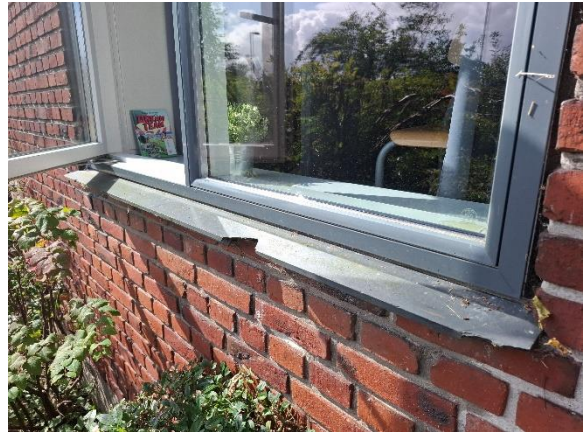
Afskallende maling på vindue i trappetårn i bygning E mod syd.

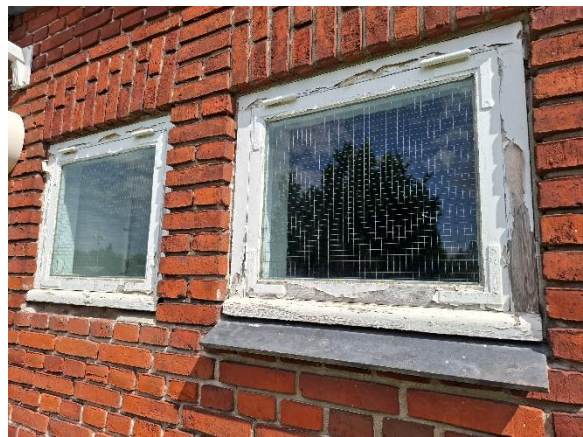
Manglende sålbænk under vindue i bygning C ved rampe

Sålbænke er generelt slidt og med skader flere steder. Enkelte sålbænke er gledet helt eller delvist ud og mangler helt.

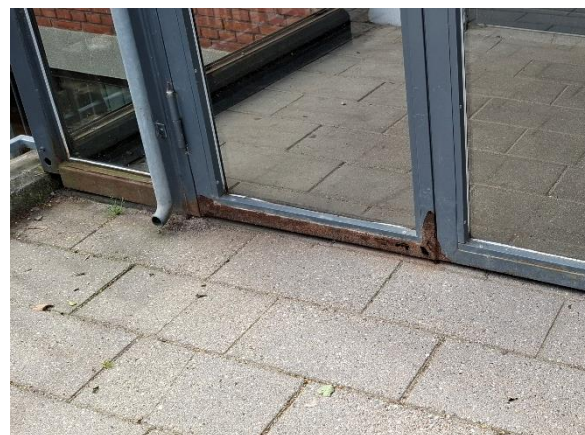
Træ/alu dør til indgangsparti i bygning E mod øst er slidt.

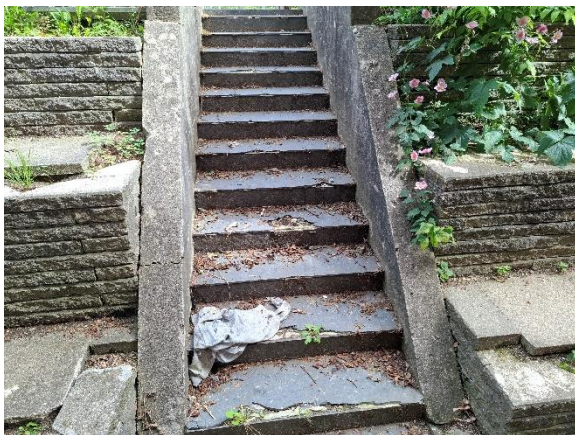
Afslag i beton på trappe til kælder i bygning D

Udvendige trapper til kældre er generelt i ringe stand med afslag i trappeforkanter, krakeleret skiferbelægning og større revner i støttemure med saltudfældninger.

| Aktivitet på bygningsdel | Ved.type | Prioritet | Int.val, år | Første år | Omkostning |
|---|---|---|---|---|---|
| Gennemgang og udbedring af betonskader på udvendige kældertrapper og støttemure, 7 stk. | Opret. | Kritisk | Engangs | 2026 | 231.000 |

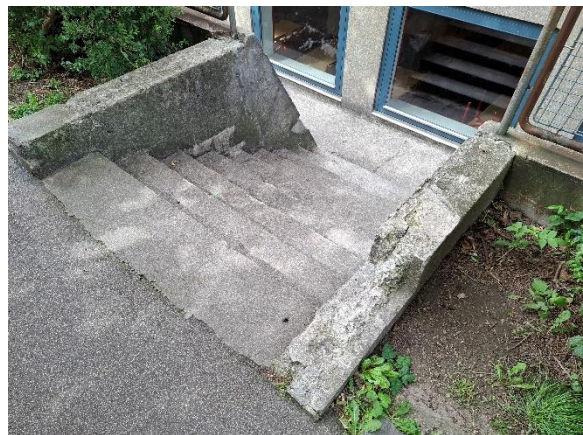
Skader på skiferbelægning på trappe til lyskasse bygning E mod øst

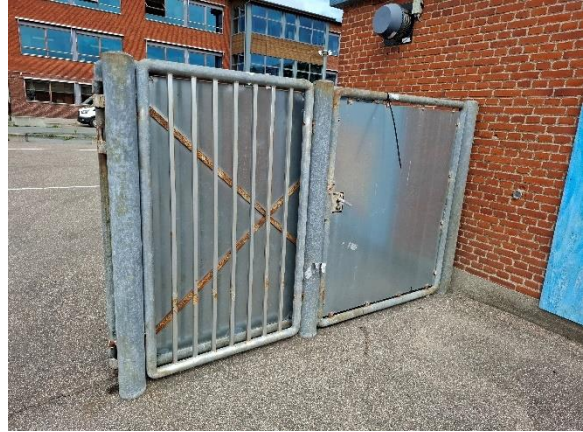
Port til skolegård

Der ses begyndende korrodering af jern og hængsler.

Porten er funktionsdygtig, men er med begyndende rust i jern og hængsler. Forudsat at porten og sidelåger rustbehandles løbende vil porten forventeligt have en restlevetid på over 30 år.

| Aktivitet på bygningsdel | Ved.type | Prioritet | Int.val, år | Første år | Omkostning |
|---|---|---|---|---|---|
| Rustbehandling af port til skolegård, 1 stk. | Foreb. | Middel | 10 | 2026 | 28.000 |

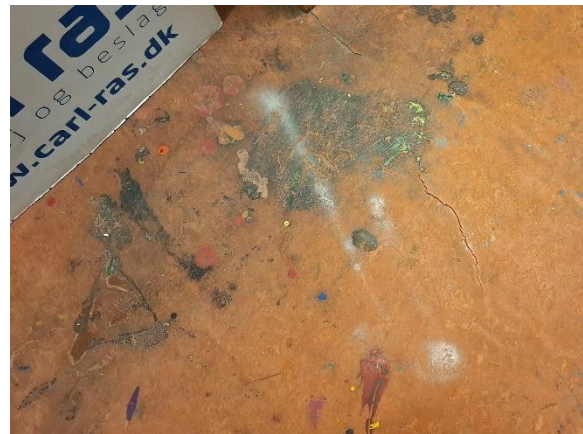
Linoleumsgulv i kælder er krakeleret og indtørret

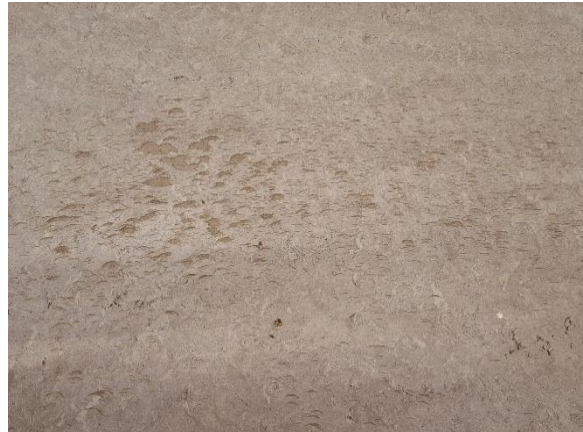
Linoleumsgulv i bygning C stuen er krakeleret og med synlige golvplanker.

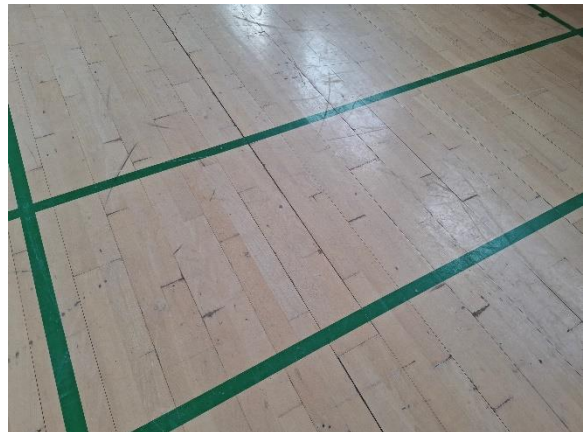
Tidligere vandskade på gulv i gymnastiksalen i bygning F

Sportsgulve er slidt men uden større mangler. Dog ses vandskade enkelt sted i bygning F, hvor der er udført lokal slibning uden efterfølgende lakering. Med denne reparation inkl. lakering vurderes gulvene at have en restlevetid på 20-25 år.

| Aktivitet på bygningsdel | Ved.type | Prioritet | Int.val, år | Første år | Omkostning |
|---|---|---|---|---|---|
| Reparation af vandskade på sportsgulv i bygning F, 5 m <sup>2</sup> | Foreb. | Normal | Engangs | 2026 | 28.000 |

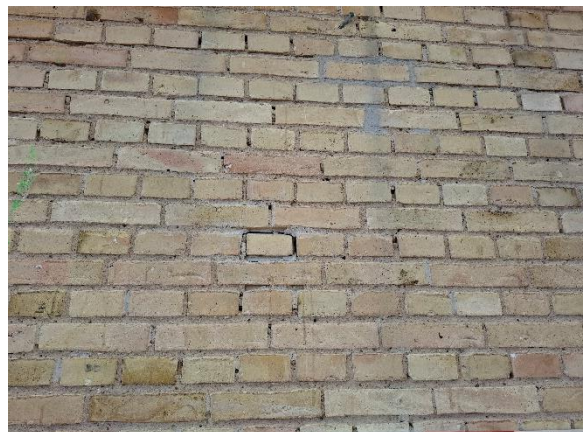
Manglende sten bag fodpanel.

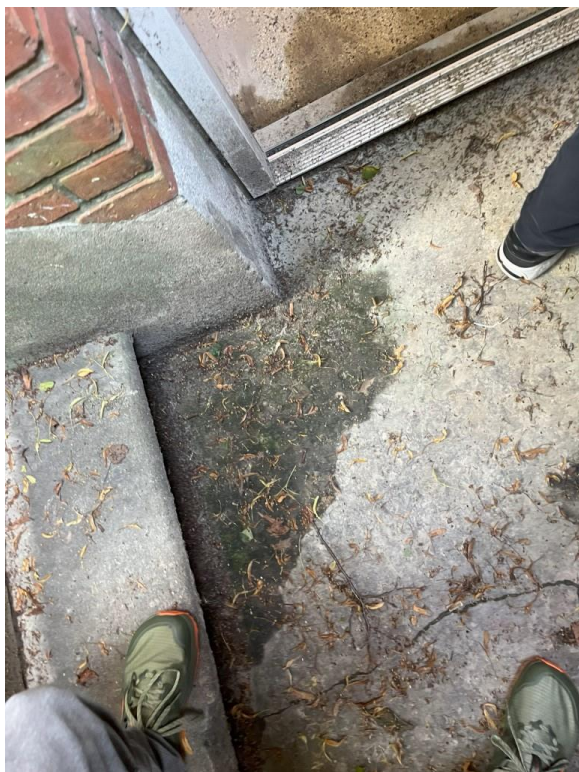
Vand har stået i 10-20 cm.

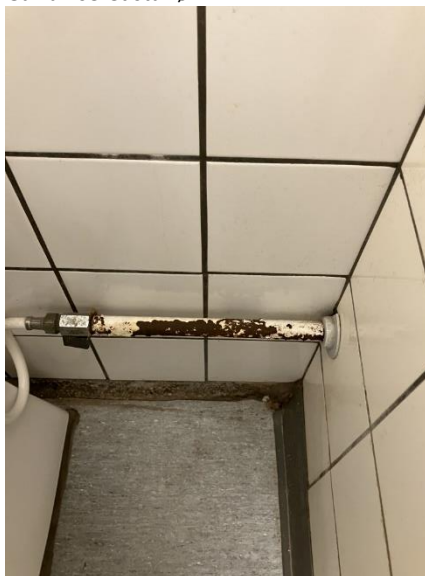
Tydelig overfladetæring på rørinstallation

| Aktivitet på bygningsdel | Ved.type | Prioritet | Int.val, år | Første år | Omkostning |
|---|---|---|---|---|---|
| Udskiftning af brugsvandsinstallation varm/kold og cirkulation. Skiftes til rustfri installation. | Opret. | Høj | Engangs | 2026 | 11.000.000 |

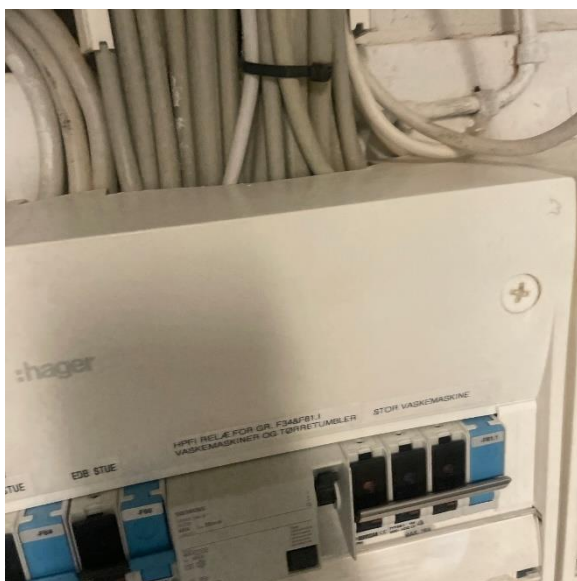
For stor gennemføring i sektionstavle

| Aktivitet på bygningsdel | Ved.type | Prioritet | Int.val, år | Første år | Omkostning |
|---|---|---|---|---|---|
| Opretning af steder med manglende og skader på materiel , relativt lille omfang. Stikkontakter, lampeudtag osv | Opret. | Høj | Engangs | 2026 | 39.000 |

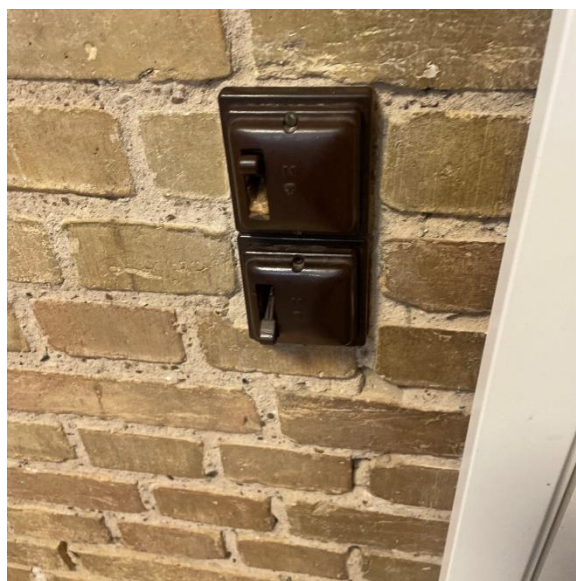
Eksempel på forældet installationsmateriel
