## Tilstandsvurdering og energiscreening

Brøndby Kajakklub  
Brøndby Havnevej 30, 2605 Brøndby

24. juni 2025

Udarbejdet af: Martin Fester  
Kontrolleret af: Mikkel Holst Sørensen  
Dato: 24.06.2025  
Version: 1  
Projekt nr.: 1024991, Tilstandsvurdering og energiscreening  
Kommunale ejendomme i Brøndby kommune

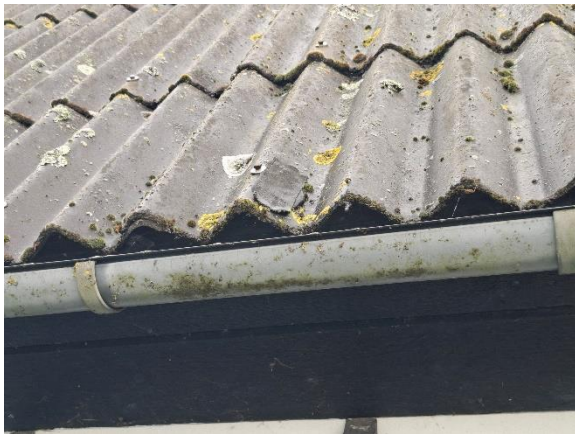
Der ses enkelte lapninger og udskiftninger af plader

Der er registreret pletvise udskiftninger af eternitplader. Der er alge- og mosbegrøninger på alle tagflader. Vindskeder trænger generelt til udskiftning.

| Aktivitet på bygningsdel | Ved.type | Prioritet | Int.val, år | Første år | Omkostning |
|---|---|---|---|---|---|
| Udskiftning af eternitplader og tagpapbelægninger. Detaljer mod nord forbedres, 800 m <sup>2</sup> | Opret. | Høj | 40 | 2031 | 2.800.000 |

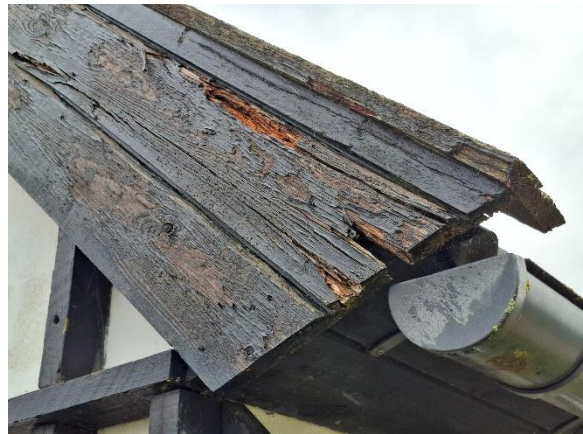
Vindskede med råd

| Aktivitet på bygningsdel | Ved.type | Prioritet | Int.val, år | Første år | Omkostning |
|---|---|---|---|---|---|
| Udskiftning af vindskeder, 70 m | Opret. | Høj | Engangs | 2026 | 60.000 |

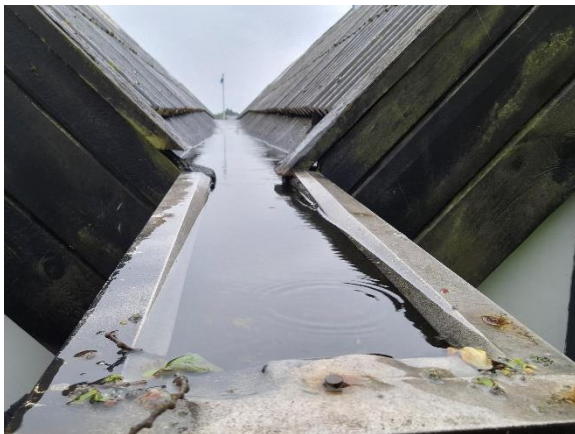
Vandfyldt skotrende mod nord

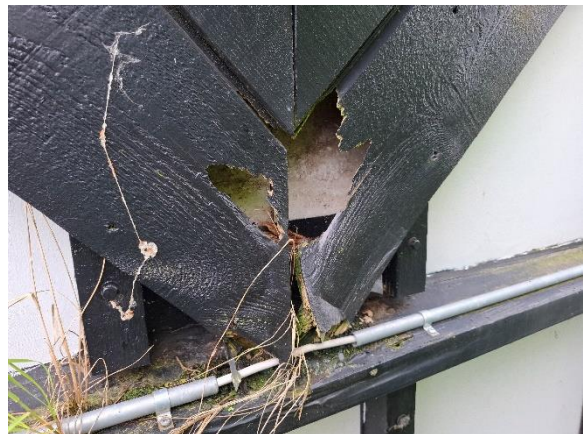
Vindskeder er rådnet helt væk mod nord under skotrende.

Der er råd i konstruktionen mod nord, hvor nogle uheldige samlinger leder vandet ind. Der mangler bladfang på nedløb fra kasserender mod nord. Nedløbet blev frigjort ved gennemsynet.

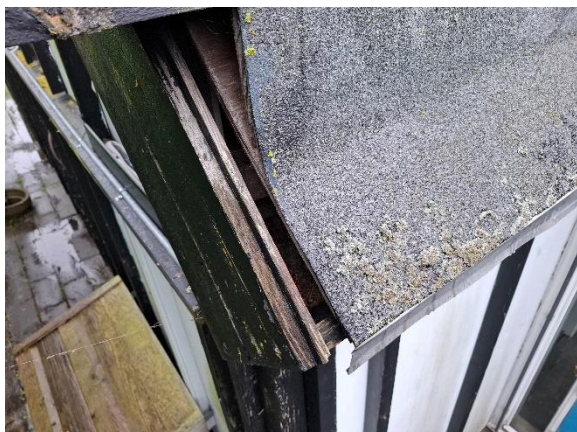
Manglende inddækning mod nord resulterer i vand i konstruktionen.

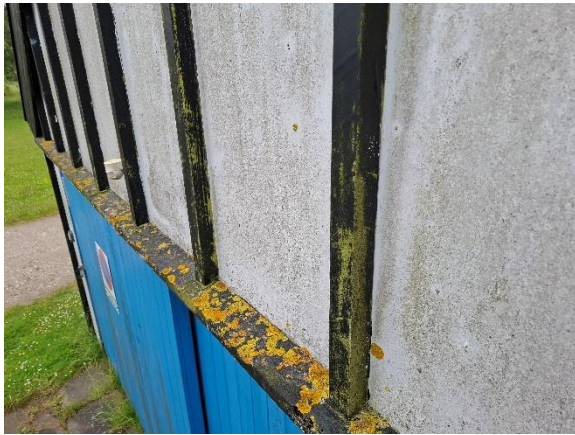
Algebegroninger på lister og fibercementplader

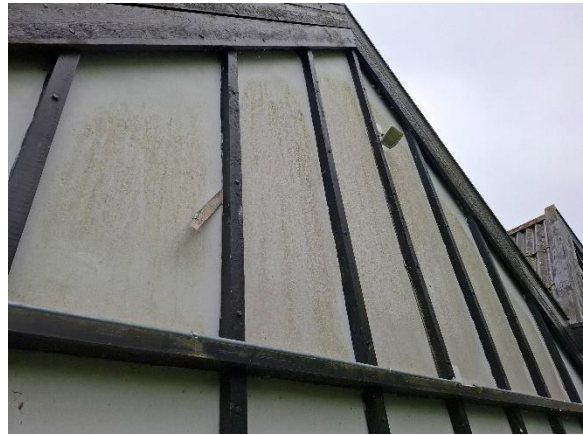
Mellemlag bag lister falder ud.

Listebeklædning er rådnet flere steder. Især lodrette lægter langs terræn og vandrette lister er udsat. Med udfaldende mellemlag bag listerne, og nedbrudt træværk må facadebeklædninger forventes at skulle udskiftes inden for 10-15 år. Nedbrudte lister og mellemlag anbefales udbedret i år.

| Aktivitet på bygningsdel | Ved.type | Prioritet | Int.val, år | Første år | Omkostning |
|---|---|---|---|---|---|
| Udskiftning af lægter med råd og udfaldende mellemlag, 30 lbm | Opret. | Middel | Engangs | 2026 | 25.000 |

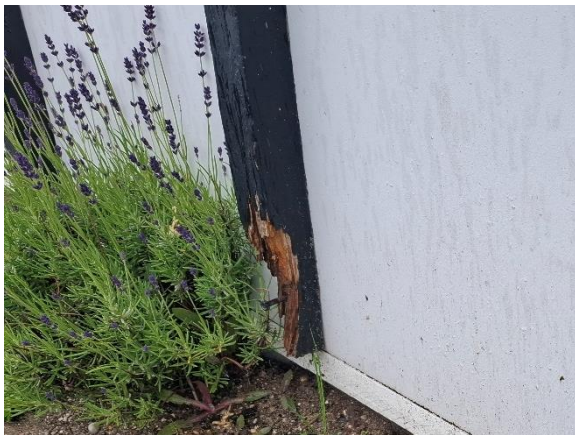
Listebeklædning er rådnet flere steder ved terræn

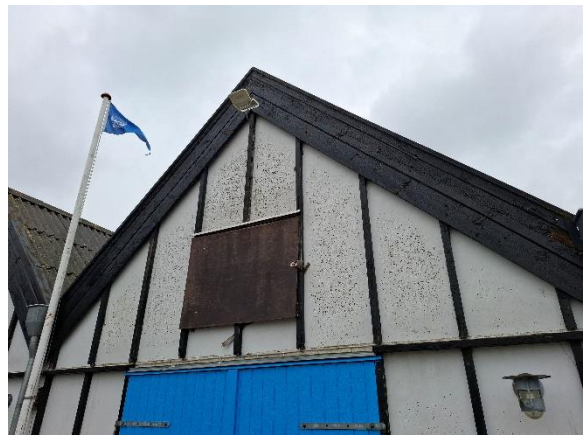
Algebegroninger på fibercementplader.

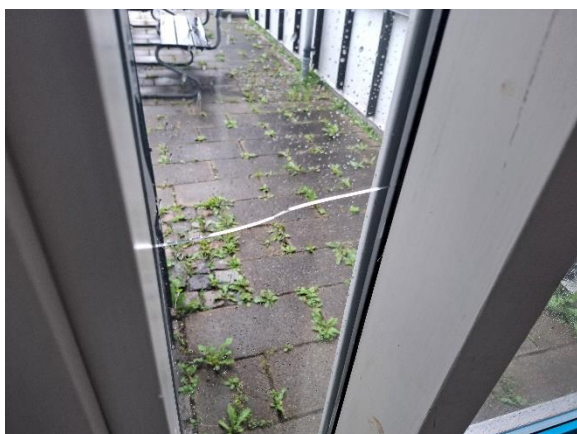
Revnet rude i sideparti til sydvendt dør i fordelingsgang

En enkelt rude er revnet i sideparti til dør mod syd i fordelingsgangen.

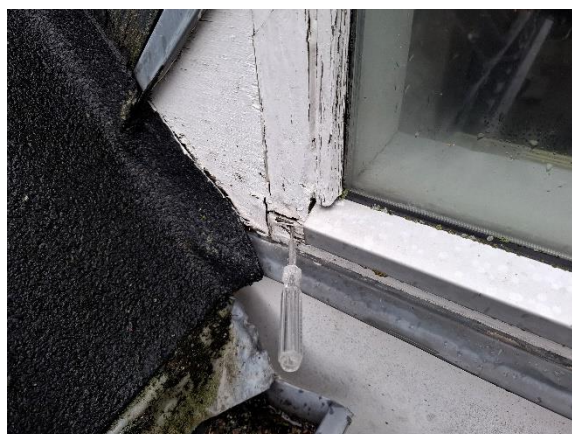
Nedbrudt træ på vinduesoverpartier i fordelingsgang

Faste overpartier i fordelingsgang er med råd i udvendigt træværk.

| Aktivitet på bygningsdel | Ved.type | Prioritet | Int.val, år | Første år | Omkostning |
|---|---|---|---|---|---|
| Gennemgang af vinduer og udbedring af rådkader | Foreb. | Høj | Engangs | 2026 | 33.000 |

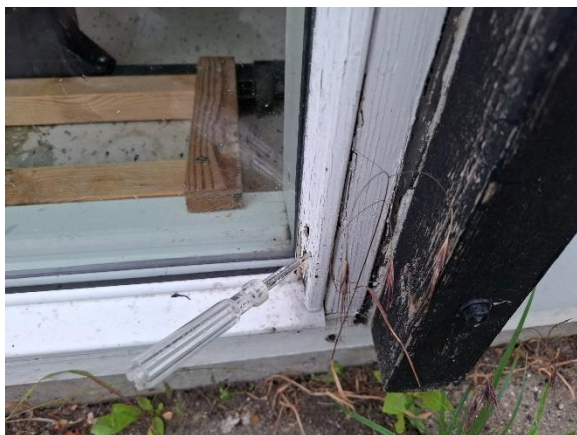
Nedbrudt glasliste i vinduesparti til træningsrum

Glaslister er med råd nederst på glasparti til træningsrum.

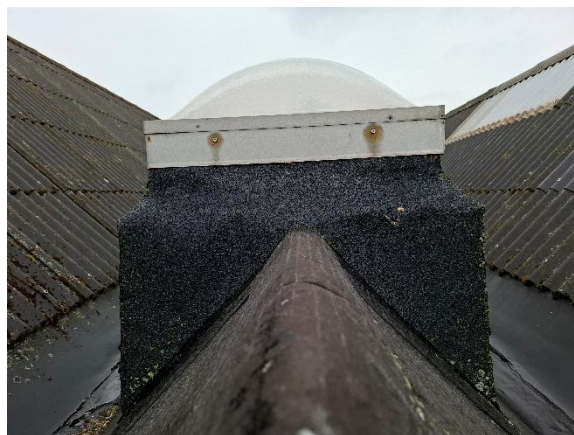
Ovenlyskupel i fordelingsgang.

Ovenlyskupler vurderes at skulle skiftes inden for 5-10 år sammen med udskiftning af tagbeklædning.

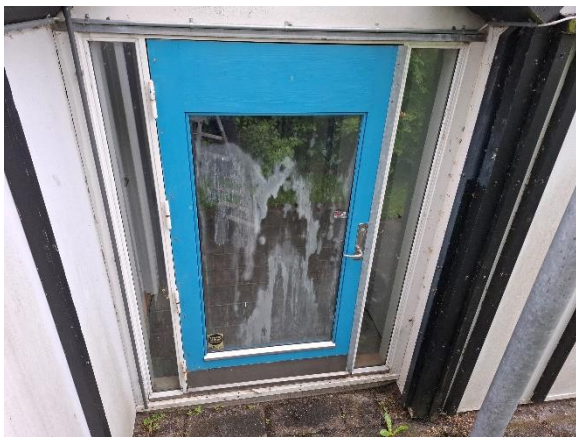
Punkteret rude i nordvendt dør i fordelingsgang.

| Aktivitet på bygningsdel | Ved.type | Prioritet | Int.val, år | Første år | Omkostning |
|---|---|---|---|---|---|
| Udskiftning af punkterede og revnede ruder til energiruder med varm kant, 2 stk. | Opret. | Middel | Engangs | 2026 | 25.000 |

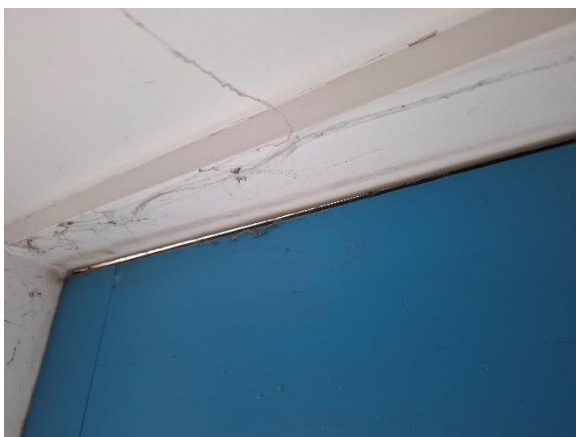
Utæthed i dør til dykkerklubbens fælleslokale.

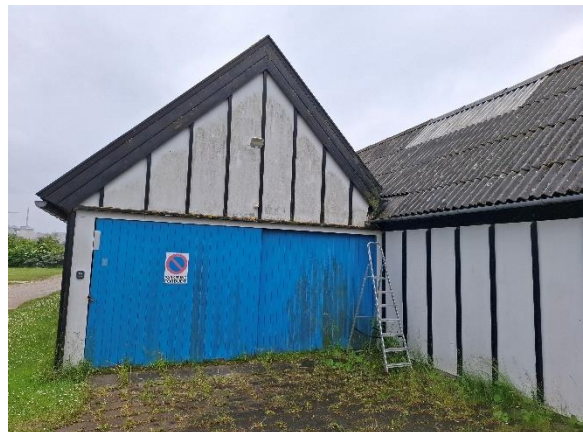
Skydeport til dykkerklubbens bådehal er med algebegroninger

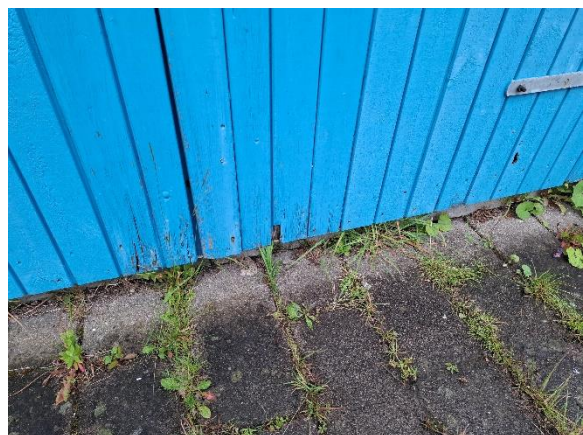
Begyndende nedbrudt træ på port til værksted

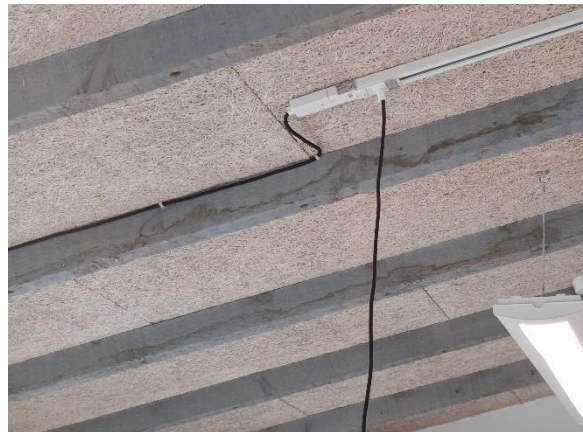
Lofter med lægter og træbeton i kajakklubbens fælleslokale. Der er skjolder på lægter

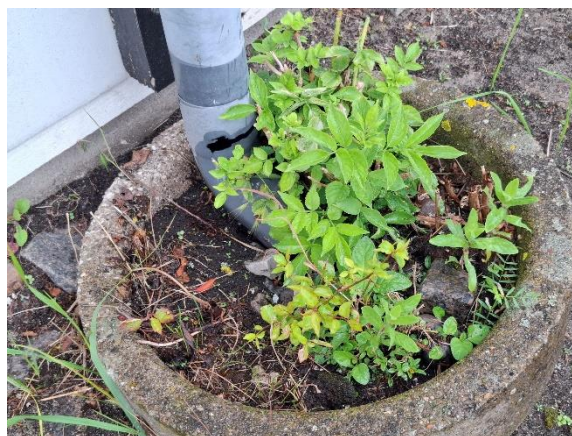
Nedløb beskadiget

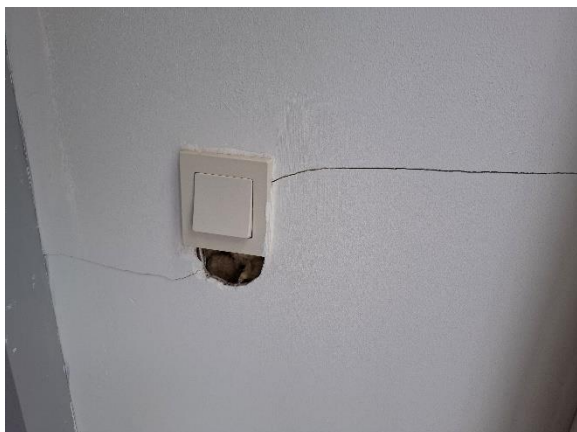
Afbryder med manglende afdækning

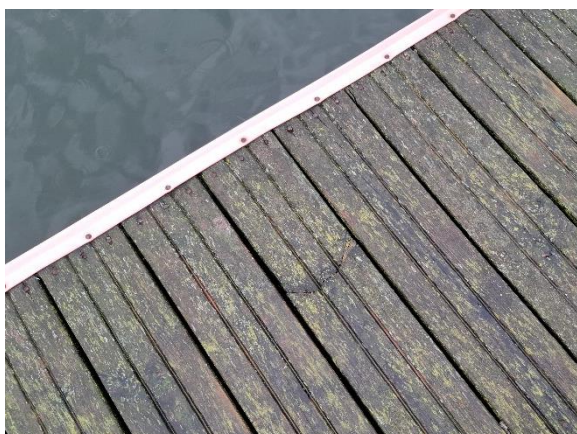
Knækkede brædder på flydebro

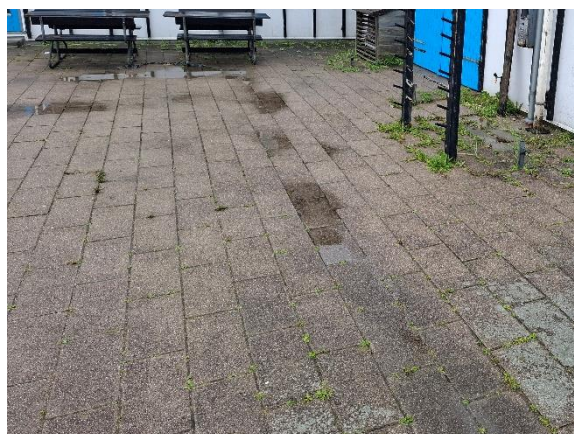
Belægninger med lunger mod syd

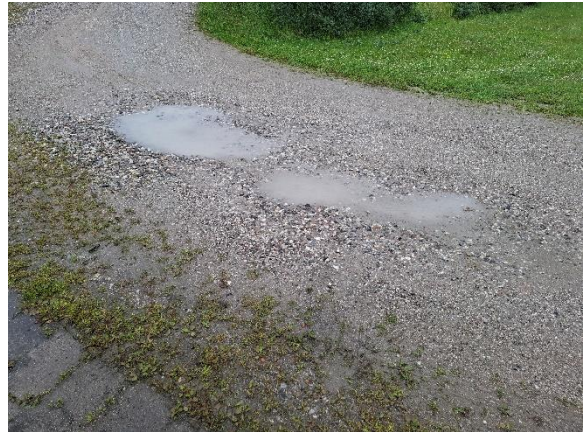
Lunker i adgangsvej
